Asbestinventarisatetest

Beekstraat 6, 9230 Wetteren

Attestnummer : 20241220-000265.000

Niet-asbestveilig

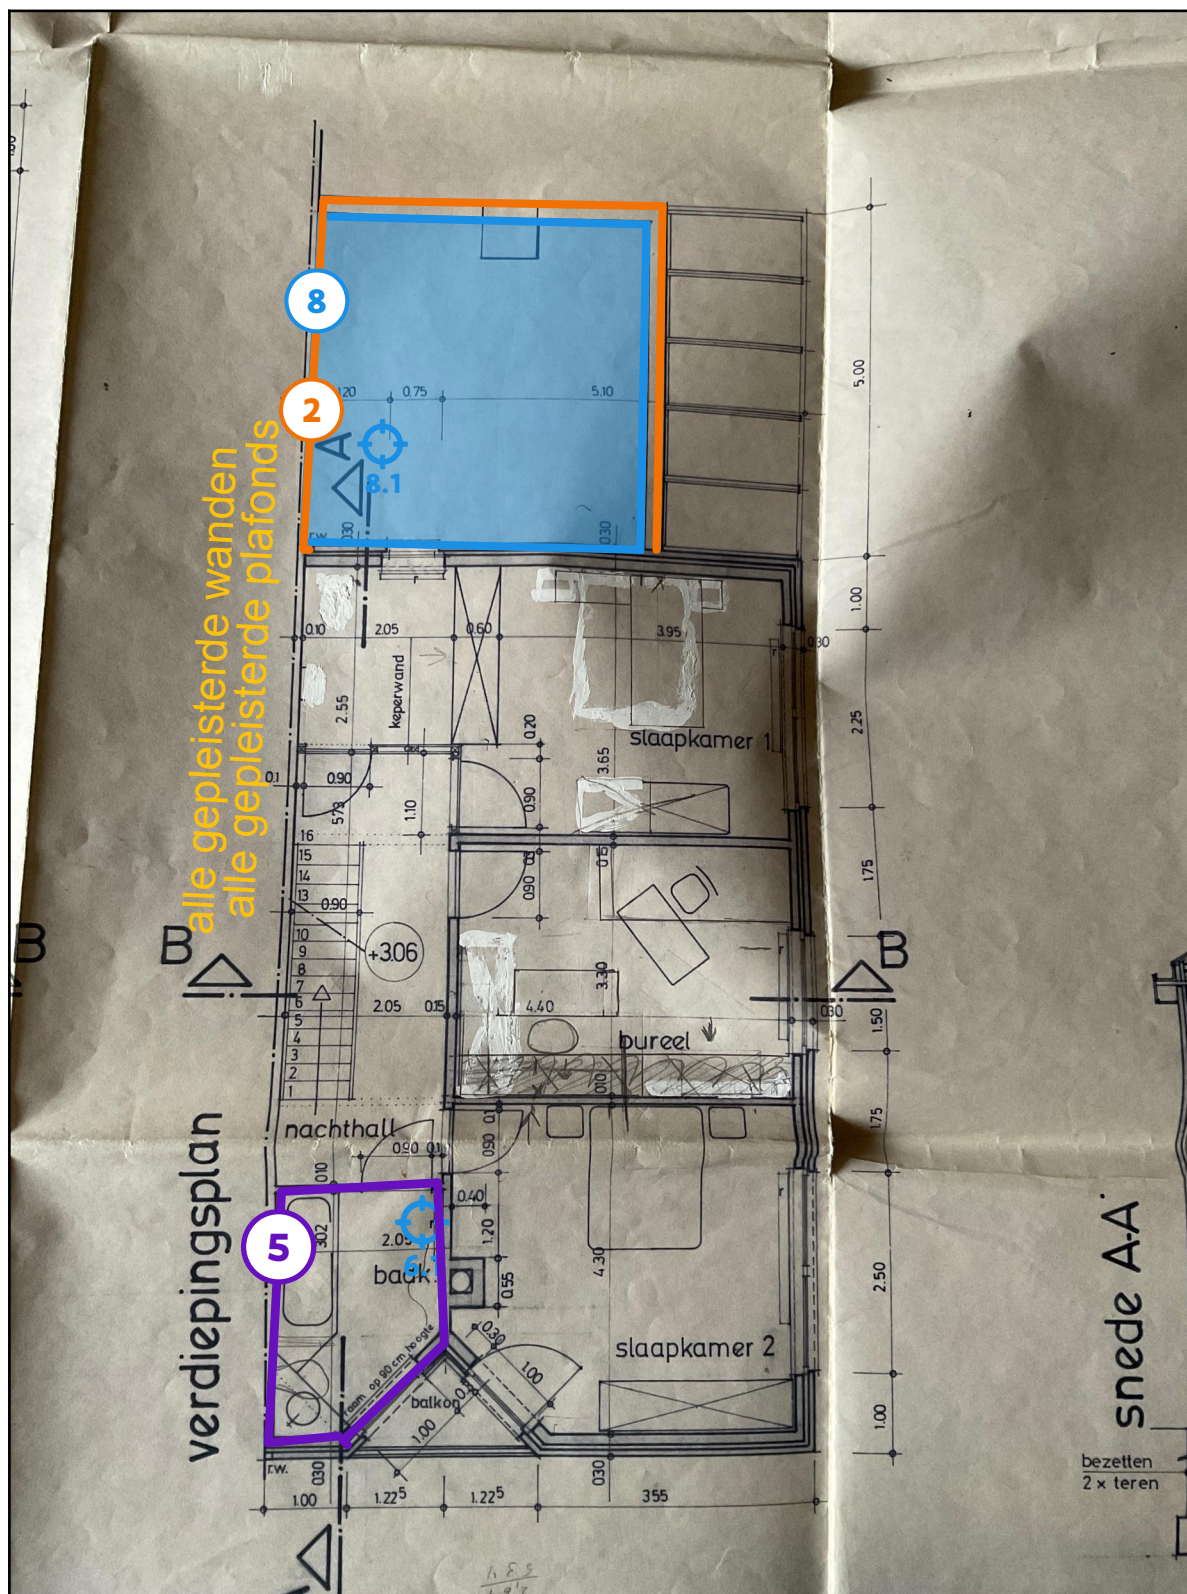
Plan 1.2: 1 e

2. Asbest dekstenen	Asbestmateriaal	Verwijderen
5. faiancelijm achter tegels	Advies	-
6. pleisterwerk plafond	Geen asbest	-
6.1 Code: mm02	Mengmonster	-
7. pleisterwerk wanden	Geen asbest	-
8. roofing dak	Geen asbest	-
8.1 Code: mm03	Puntmonster	-

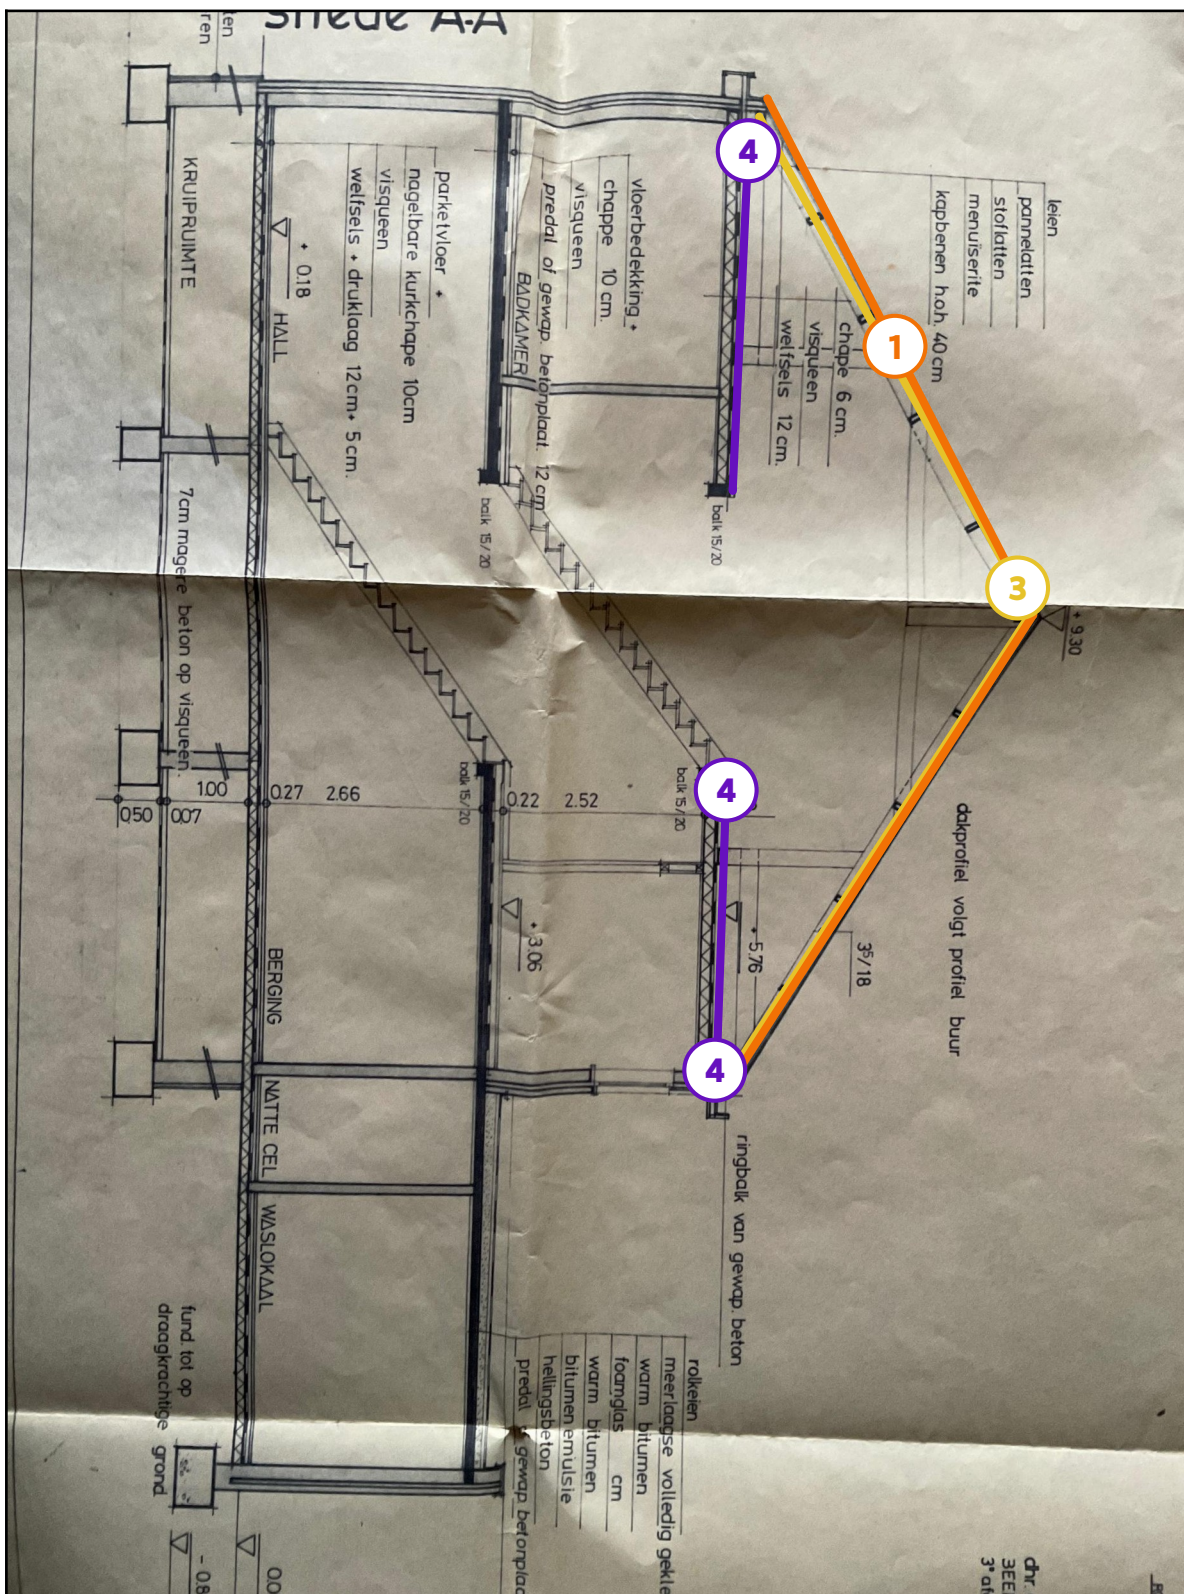
Plan 1.3: Snede

1. leien dak	Asbestmateriaal	Verwijderen
3. menuiserite onderdak	Asbestmateriaal	Zorgvuldig beheren
4. Vloerzeil type: jute	Advies	-

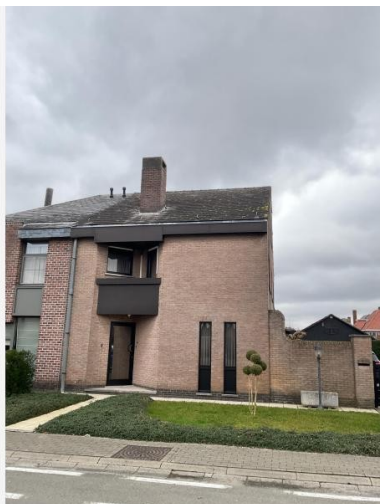
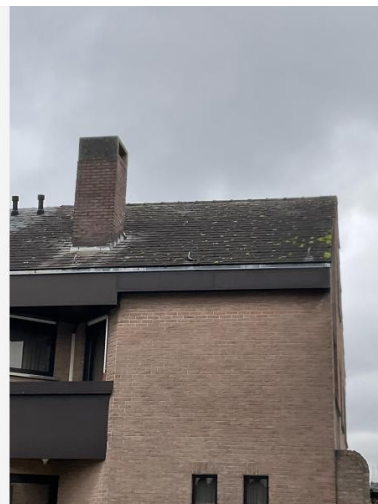
Het asbestmateriaal valt onder de mijlpaal van 2034.

Eindbeoordeling materiaalrisico	Verhoogd materiaalrisico en/of verhoogde kans op vezelvrijgave
---------------------------------	--

Gebondenheid	Categorie 1: hechtgebonden in oorsprong
Asbestsoort (vezeltype)	Crocidoliet aanwezig
Asbestconcentratie	Laag (< 50%)
Afschermingsgraad van het gehele materiaal	Geheel of deels vrij aan de buitenlucht
Toestand van het materiaal	Matig beschadigd, matig verweerd

Beschrijving	leien dak
Omgeving	Buiten
Primaire drager	Schuin dak
Asbestmateriaal	Dak- en gevelbekleding - Lei, shingle
Bindmiddel van asbestmateriaal	Cement
Gebondenheid op basis van bindmiddel	Hecht
Hoeveelheid (oppervlakte - aantal)	<ul style="list-style-type: none">• 90,00 m² - 1 stuk
Totale oppervlakte	90,00 m ²
Eenvoudig bereikbaar	Ja
Bevestigingswijze	<ul style="list-style-type: none">• Geschroefd• Genageld, geniet
Identificatiemethode	Vaststelling zonder monsternamen
Destructieve handeling voor identificatie	Nee
Opmerking	Geschatte hoeveelheid

Verwijderen

- Zorg voor een veilig beheer. Vermijd het beschadigen van het asbestmateriaal. Controleer de toestand jaarlijks op wijzigingen.
- Hemelwater dat afspoelt van asbestcement daken of gevels kan asbestdeeltjes bevatten. Gebruik het enkel voor gesloten circuits (bv. spoelen toiletten). Reinig na het vervangen van het dak of de gevel de dakgoten en regenwaterput of -ton om asbesthoudend sediment of slib te verwijderen

- Eenvoudige handelingen: mag via doe-het-zelf of door werknemer(s) met opleidingsattest eenvoudige handelingen
Te verwijderen in 1 geheel zonder breken en kappen.

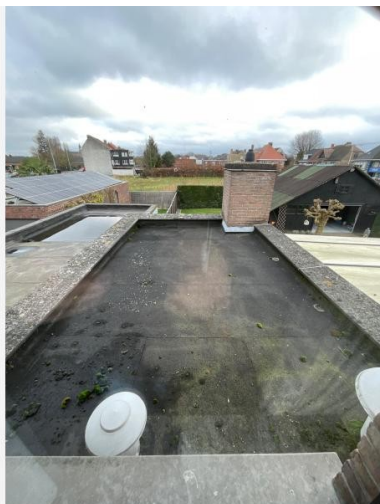
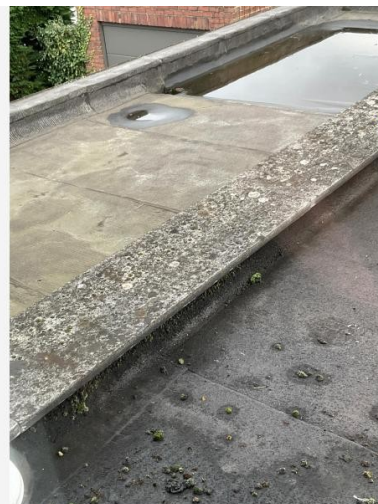
Het asbestmateriaal valt onder de mijlpaal van 2040.

Eindbeoordeling materiaalrisico	Verhoogd materiaalrisico en/of verhoogde kans op vezelvrijgave
---------------------------------	--

Gebondenheid	Categorie 1: hechtgebonden in oorsprong
Asbestsoort (vezeltype)	Crocidoliet aanwezig
Asbestconcentratie	Laag (< 50%)
Afschermingsgraad van het gehele materiaal	Geheel of deels vrij aan de buitenlucht
Toestand van het materiaal	Matig beschadigd, matig verweerd

Beschrijving	Asbest dekstenen
Omgeving	Buiten
Primaire drager	Wand vrijstaand (scheidingsmuur, ...)
Asbestmateriaal	Plaat, paneel, tablet - Hol
Bindmiddel van asbestmateriaal	Cement
Gebondenheid op basis van bindmiddel	Hecht
Hoeveelheid (oppervlakte - dikte - aantal)	<ul style="list-style-type: none">• 4,00 m² - 3,00 cm - 1 stuk
Totaal volume	0,12 m ³
Eenvoudig bereikbaar	Ja
Bevestigingswijze	<ul style="list-style-type: none">• Los (al dan niet bedekt)
Identificatiemethode	Vaststelling zonder monstername
Destructieve handeling voor identificatie	Nee
Opmerking	Geschatte hoeveelheid Geschatte hoeveelheid

Verwijderen

- Zorg voor een veilig beheer. Vermijd het beschadigen van het asbestmateriaal. Controleer de toestand jaarlijks op wijzigingen.
- Hemelwater dat afspoelt van asbestcement daken of gevels kan asbestdeeltjes bevatten. Gebruik het enkel voor gesloten circuits (bv. spoelen toiletten). Reinig na het vervangen van het dak of de gevel de dakgoten en regenwaterput of -ton om asbesthoudend sediment of slib te verwijderen

- Eenvoudige handelingen: mag via doe-het-zelf of door werknemer(s) met opleidingsattest eenvoudige handelingen
De toepassing is los .

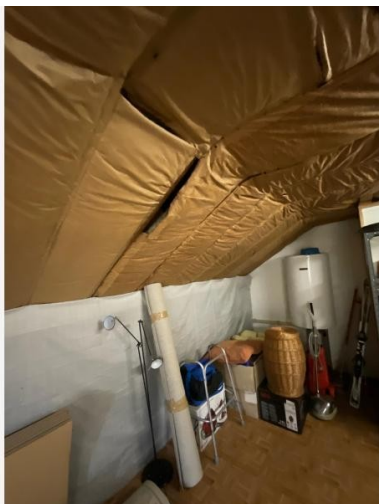
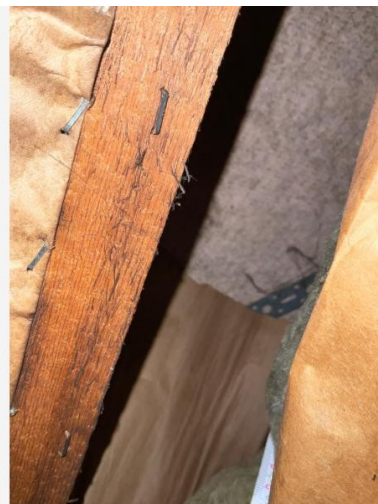
Het asbestmateriaal valt onder de mijlpaal van 2040.

Eindbeoordeling materiaalrisico	Zeer laag materiaalrisico en/of zeer lage kans op vezelvrijgave
---------------------------------	---

Gebondenheid	Categorie 1: hechtgebonden in oorsprong
Asbestsoort (vezeltype)	Crocidoliet aanwezig
Asbestconcentratie	Laag (< 50%)
Afschermingsgraad van het gehele materiaal	Stootvaste afscherming of omkasting
Toestand van het materiaal	Licht beschadigd, licht verweerd. Intact calciumsilicaatmateriaal of categorie III 'gebondenheid'

Beschrijving	menuiserite onderdak
Omgeving	Binnen
Primaire drager	Schuin dak
Asbestmateriaal	Plaat, paneel, tablet - Type Menuiserite
Bindmiddel van asbestmateriaal	Cement
Gebondenheid op basis van bindmiddel	Hecht
Hoeveelheid (oppervlakte - dikte - aantal)	<ul style="list-style-type: none">• 90,01 m² - 0,30 cm - 1 stuk
Totaal volume	0,27 m ³
Eenvoudig bereikbaar	Nee <ul style="list-style-type: none">• Het asbestmateriaal is bedekt (uitgezonderd laag verf, coating, behang, kunststof, textiel) en het wegnemen van het bedekkende materiaal kan niet zonder het bedekkende materiaal te beschadigen.
Bevestigingswijze	<ul style="list-style-type: none">• Onbekend
Identificatiemethode	Vaststelling zonder monsternamen
Destructieve handeling voor identificatie	Nee
Opmerking	Geschatte hoeveelheid

Zorgvuldig beheren

- Zorg voor een veilig beheer. Vermijd het beschadigen van het asbestmateriaal. Controleer de toestand jaarlijks op wijzigingen.
- Zorg voor een veilig beheer en verwijder dit asbestmateriaal wanneer het bij werken eenvoudig bereikbaar wordt. Controleer de toestand jaarlijks op wijzigingen.

- Eenvoudige handelingen: mag via doe-het-zelf of door werknemer(s) met opleidingsattest eenvoudige handelingen
Menuiserie onderdak is eenvoudig te verwijderen door de platen los te schroeven of de nagels te verwijderen. De platen mogen -tijdens het proces niet gebroken worden. Gebruik geen sneldraaiend gereedschap om deze toepassing te verwijderen zoals slijpschijven en breekhamers.

Na verwijdering de toepassing in de daarvoor voorziene zak steken en afvoeren naar het containerpark. .

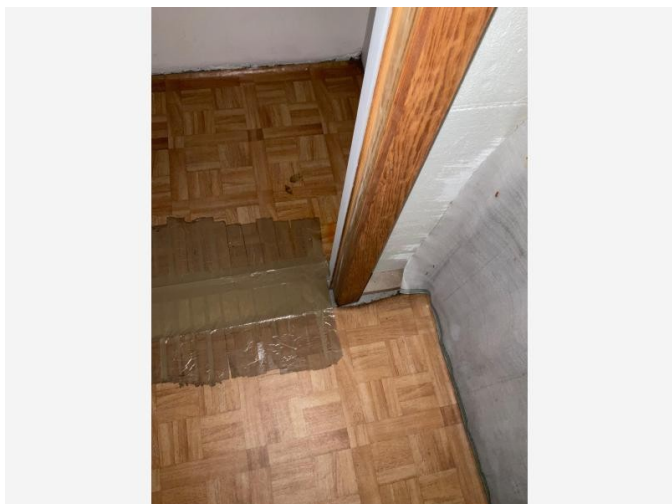
Geen asbesthoudend type vloerzeil

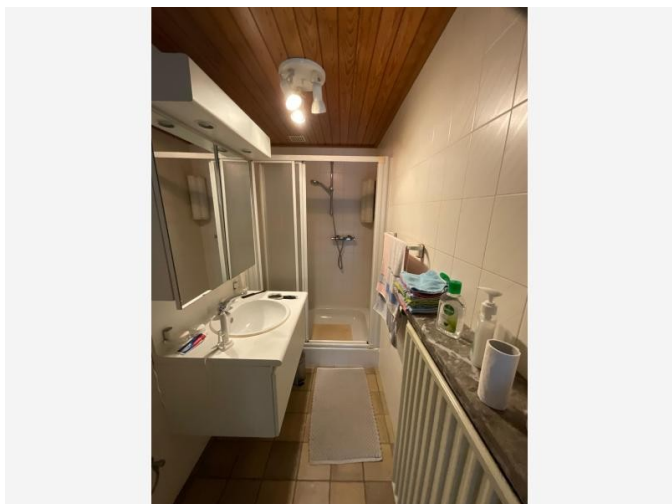
Achter de tegels bevindt zich faiancelijm. Deze moet volgens het IP verplicht bemonsterd worden. Tijdens de inspectie heeft de inspecteur geen faiancelijm aangetroffen, maar heeft hij wel een sterk vermoeden dat zich deze achter de tegels bevindt. Let op bij werken aan deze plaatsen. Faiancelijm kon vroeger asbesthoudend zijn. Een bijkomend onderzoek is aangeraden indien er werken gepland zijn.

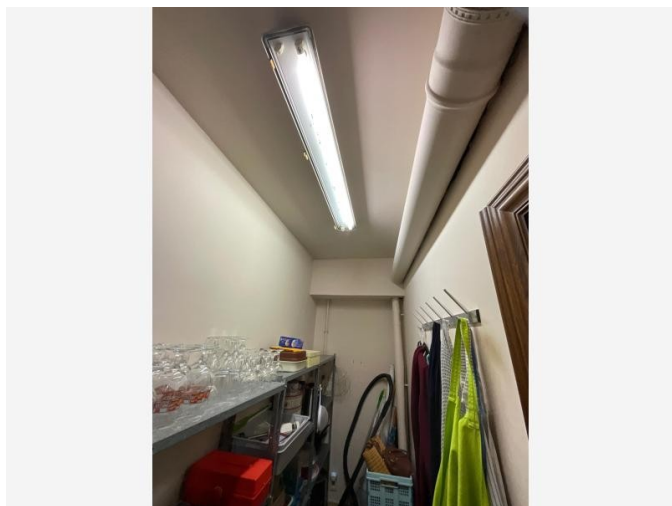
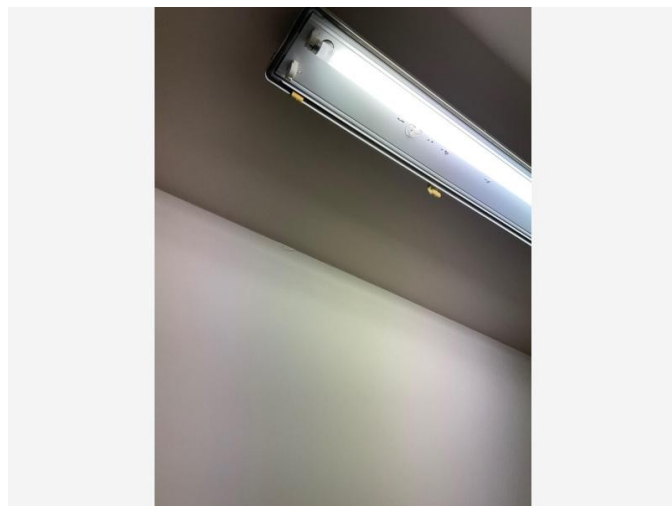
Fiche 6: pleisterwerk plafond

Geen asbest

#	Type	Referentie	Resultaat
6.1	Mengmonster	mm02	Geen asbest

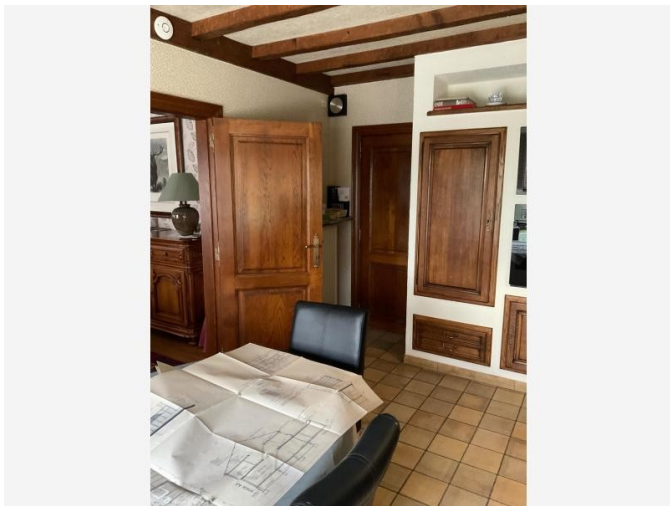
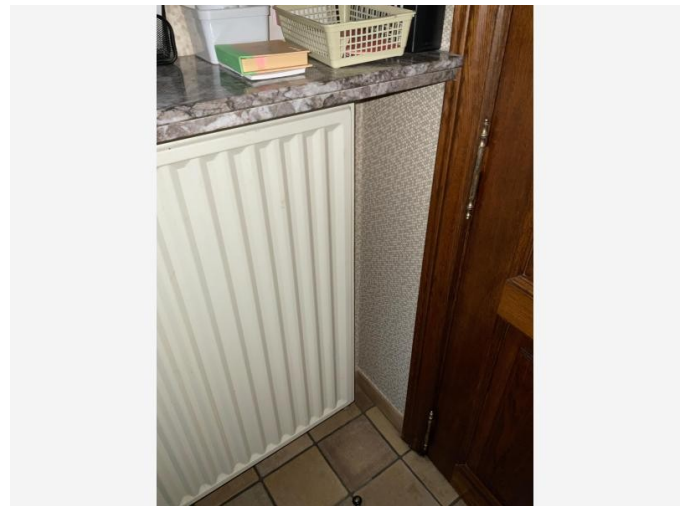
Geen asbest

#	Type	Referentie	Resultaat
7.1	Mengmonster	mm01	Geen asbest

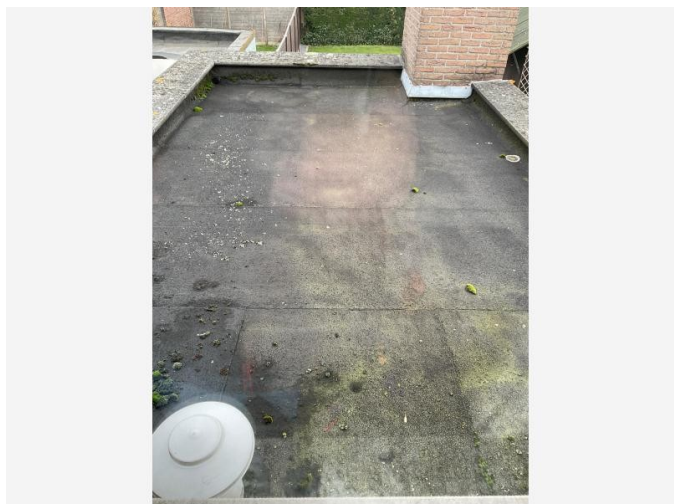
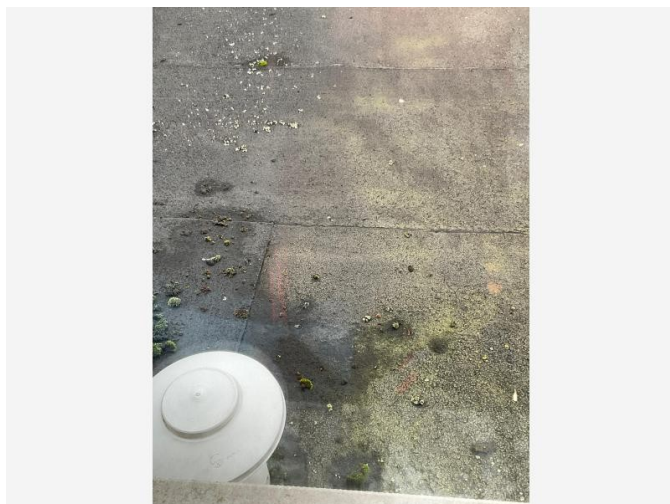
Fiche 8: roofing dak

Geen asbest

#	Type	Referentie	Resultaat
8.1	Puntmonster	mm03	Geen asbest
