Asbestinventarisatetest

Gentsesteenweg 3/GV, 1730 Asse

Attestnummer : 20231112-000158.000

Uitgegeven op : 12.11.2023

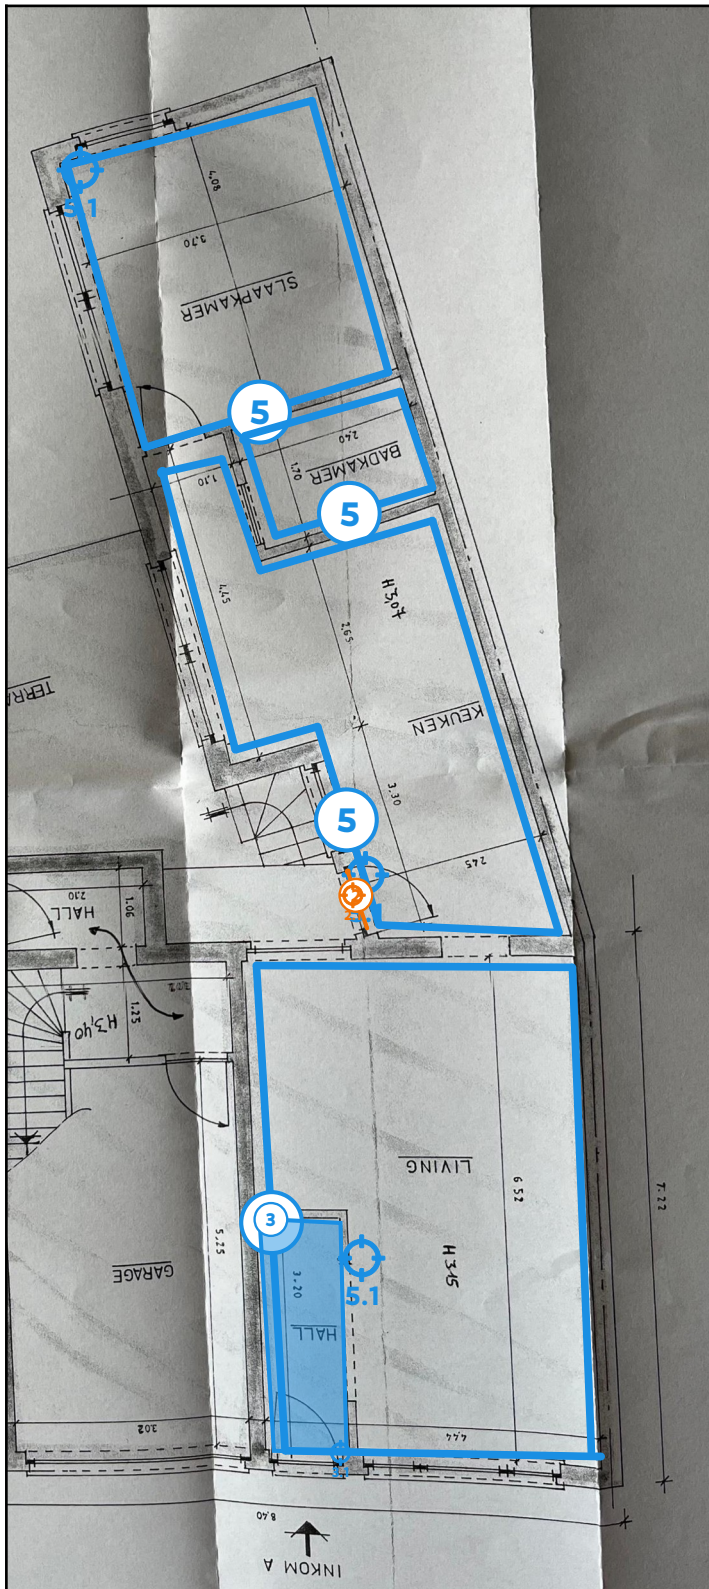
Plan 1.1: Gelijkvloers

2. Beplating achterdeur	Asbestmateriaal	Verwijderen
2.1 Code: MM3	Puntmonster	-
3. Pleisterwerk plafond	Geen asbest	-
3.1 Code: MM2	Puntmonster	-
5. Pleisterwerk muur	Geen asbest	-
5.1 Code: MM1	Mengmonster	-

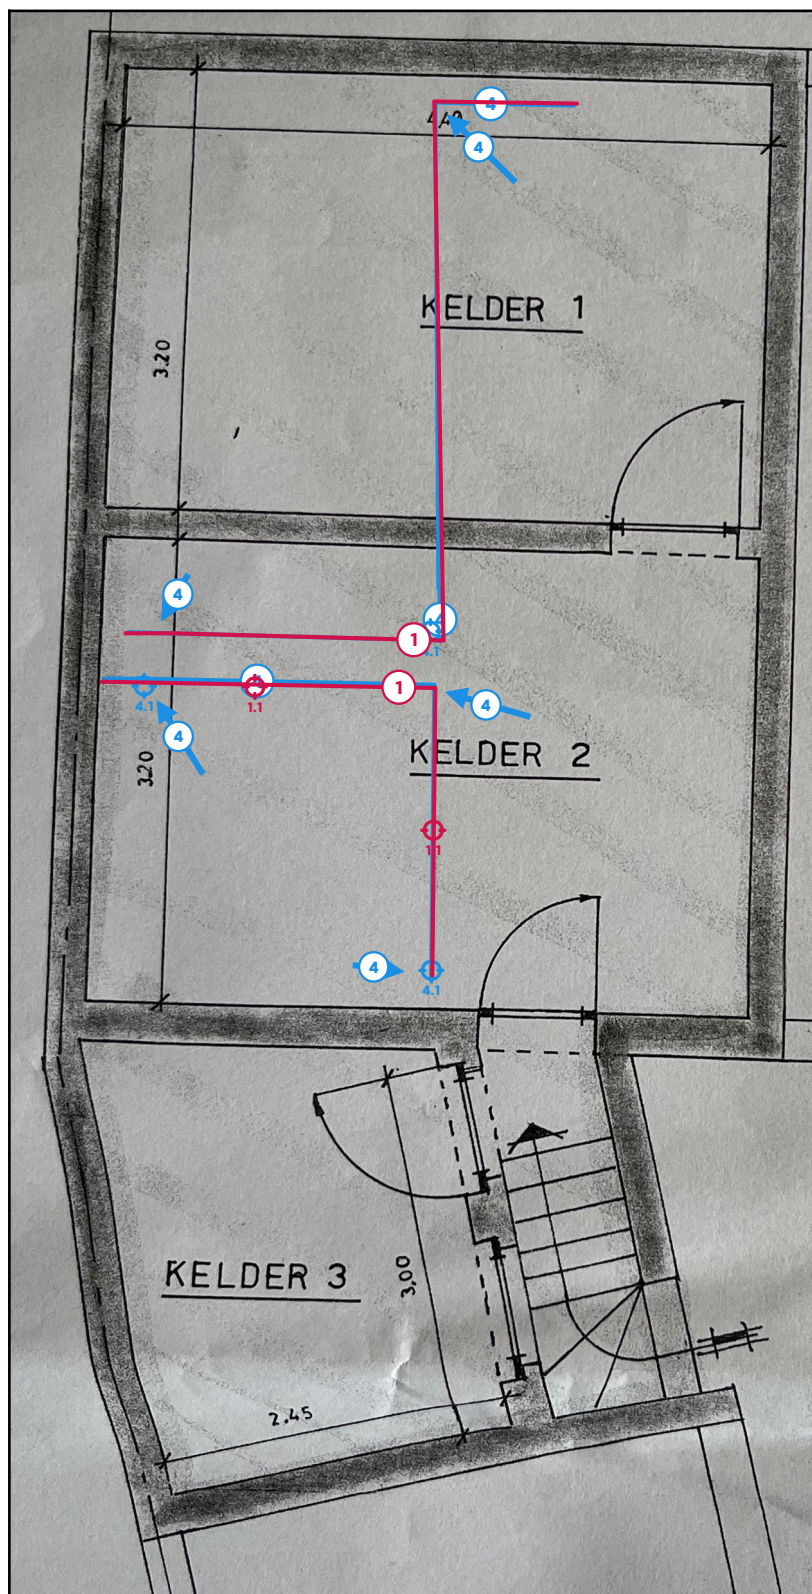
Plan 1.2: Kelder

1. Buisisolatie recht	Asbestmateriaal	Dringend verwijderen
1.1 Code: MM5	Mengmonster	-
4. Leidingisolatie bocht	Geen asbest	-
4.1 Code: MM4	Mengmonster	-

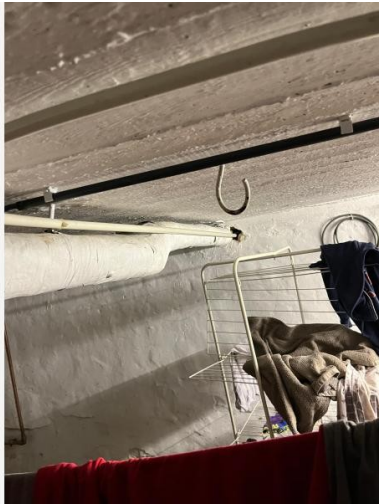
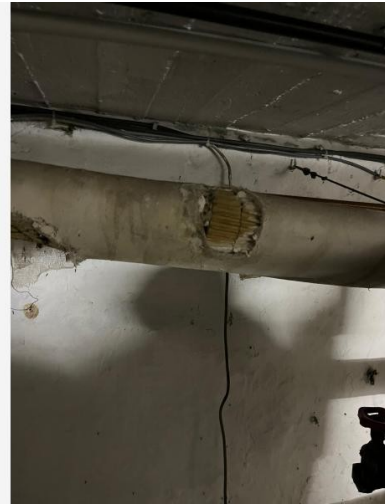
- Hermetische zone (erkend asbestverwijderaars)
Materiaal is niet hecht gebonden.
Bij verwijdering zullen vezels vrijkomen.

Eindbeoordeling materiaalrisico	Hoog materiaalrisico en/of hoge kans op vezelvrijgave
---------------------------------	---

Gebondenheid	Categorie 2: niet-hechtgebonden met matrix
Asbestsoort (vezeltype)	Amfibool aanwezig, uitgezonderd crocidoliet
Asbestconcentratie	Hoog ($\geq 50\%$)
Afschermingsgraad van het gehele materiaal	Geheel of deels (ook) vrij aan de binnenlucht
Toestand van het materiaal	Matig beschadigd, matig verweerd

#	Type	Referentie	Resultaat
1.1	Mengmonster	MM5	Amosiet

Beschrijving	Buisisolatie recht
Omgeving	Binnen
Primaire drager	Ruimteverwarming
Asbestmateriaal	In-situ afwerkingslagen - Thermische isolatie
Bindmiddel van asbestmateriaal	Gips - kalk
Gebondenheid op basis van bindmiddel	Niet-hechtgebonden
Hoeveelheid (lengte - omtrek - dikte - aantal)	<ul style="list-style-type: none">10,00 m - 20,00 cm - 4,00 cm - 1 stuk

Dringend verwijderen

- Sluit de ruimte luchtdicht af en vermijd het betreden van de ruimte.

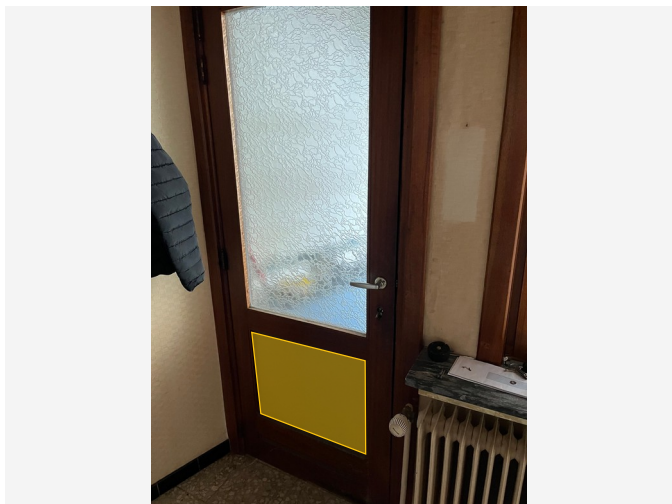
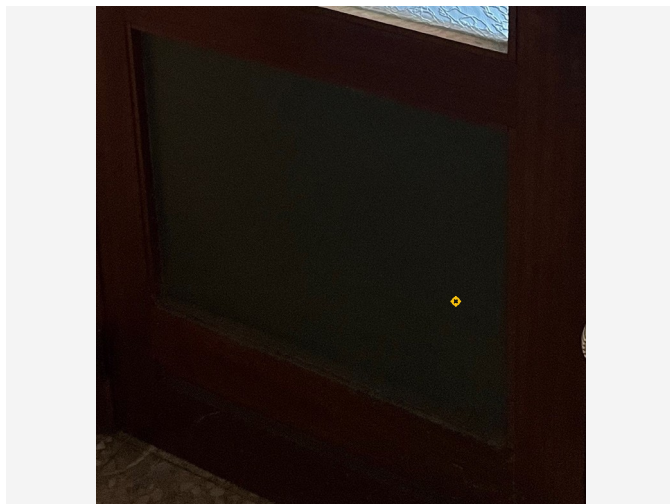
Eindbeoordeling materiaalrisico	Zeer laag materiaalrisico en/of zeer lage kans op vezelvrijgave
---------------------------------	---

Gebondenheid	Categorie 1: hechtgebonden in oorsprong
Asbestsoort (vezeltype)	Alleen chrysotiel
Asbestconcentratie	Laag (< 50%)
Afschermingsgraad van het gehele materiaal	Geheel of deels (ook) vrij aan de binnenlucht
Toestand van het materiaal	Onbeschadigd, niet verweerd

#	Type	Referentie	Resultaat
2.1	Puntmonster	MM3	Chrysotiel

Beschrijving	Beplating achterdeur
Omgeving	Grenst aan binnen- en buitenlucht
Primaire drager	Wand buitenschil
Asbestmateriaal	Dak- en gevelbekleding - Plaat
Bindmiddel van asbestmateriaal	Cement
Gebondenheid op basis van bindmiddel	Hecht
Hoeveelheid (oppervlakte - dikte - aantal)	• 1,00 m ² - 0,50 cm - 1 stuk
Totaal volume	0,005 m ³

Verwijderen

- Zorg voor een veilig beheer. Vermijd het beschadigen van het asbestmateriaal. Controleer de toestand jaarlijks op wijzigingen.

- Eenvoudige handelingen: mag via doe-het-zelf of door werknemer(s) met opleidingsattest eenvoudige handelingen
De deur dient in zijn geheel verwijderd worden en afgevoerd naar een erkend inzamelpunt.

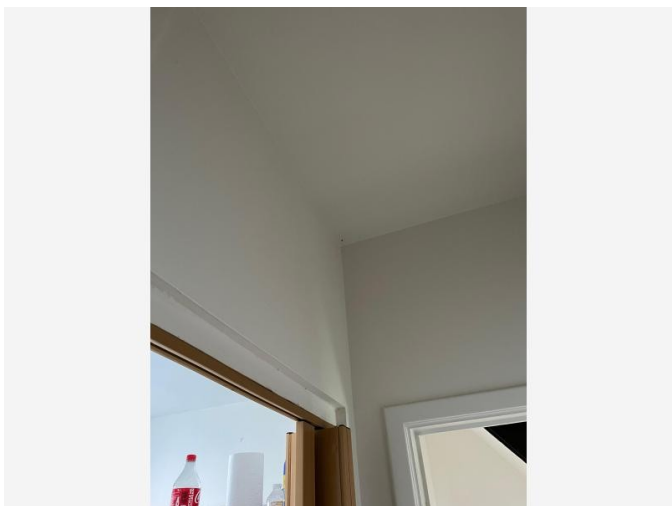
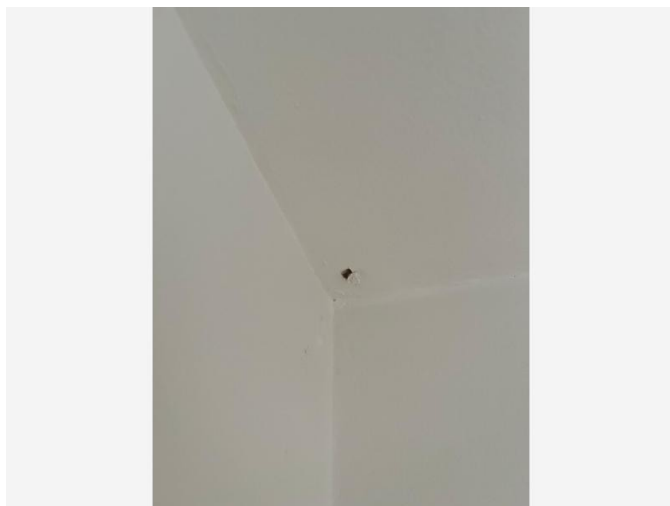
Fiche 3: Pleisterwerk plafond

Geen asbest

#	Type	Referentie	Resultaat
3.1	Puntmonster	MM2	Geen asbest

Beschrijving	Pleisterwerk plafond
Omgeving	Binnen
Primaire drager	Plafond
Bindmiddel van materiaal	Gips - kalk

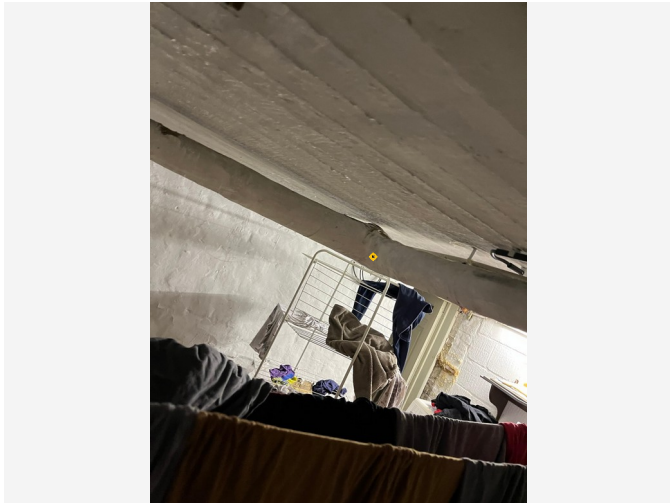
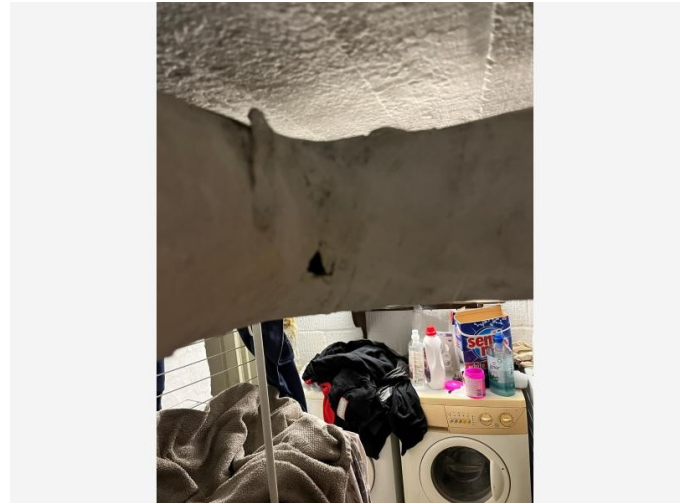
Geen asbest

#	Type	Referentie	Resultaat
4.1	Mengmonster	MM4	Geen asbest

Beschrijving	Leidingisolatie bocht
Omgeving	Binnen
Primaire drager	Ruimteverwarming
Bindmiddel van materiaal	Gips - kalk

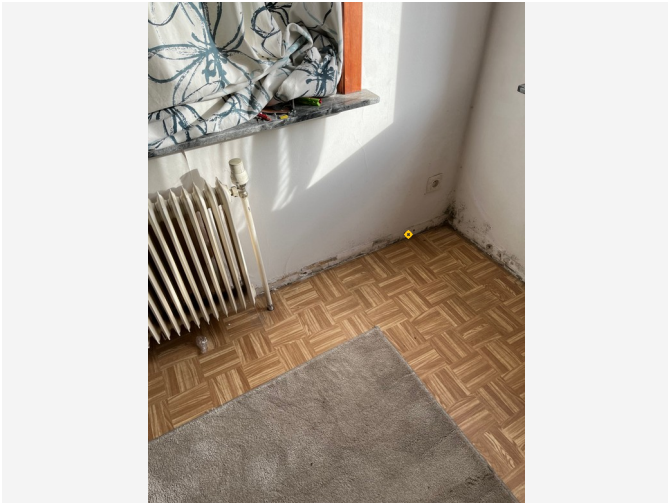
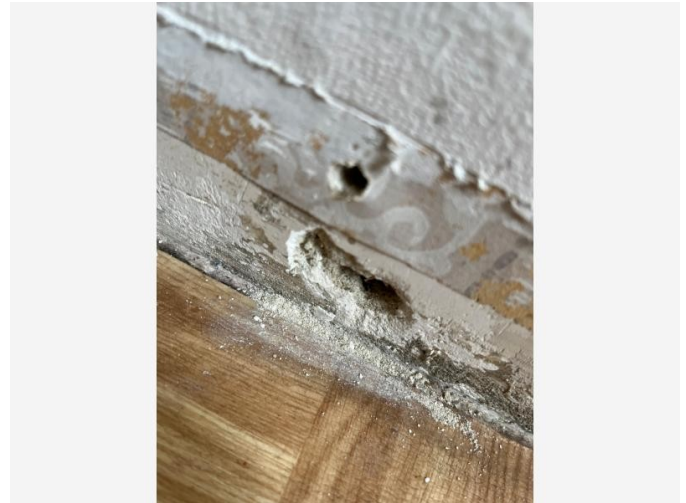
Fiche 5: Pleisterwerk muur

Geen asbest

#	Type	Referentie	Resultaat
5.1	Mengmonster	MM1	Geen asbest

Beschrijving	Pleisterwerk muur
Omgeving	Binnen
Primaire drager	Binnenwand
Bindmiddel van materiaal	Gips - kalk
