# Asbestinventarisatetest

Paasleiedreef 3, 9031 Gent

Attestnummer : 20250113-000113.000

**Niet-asbestveilig**

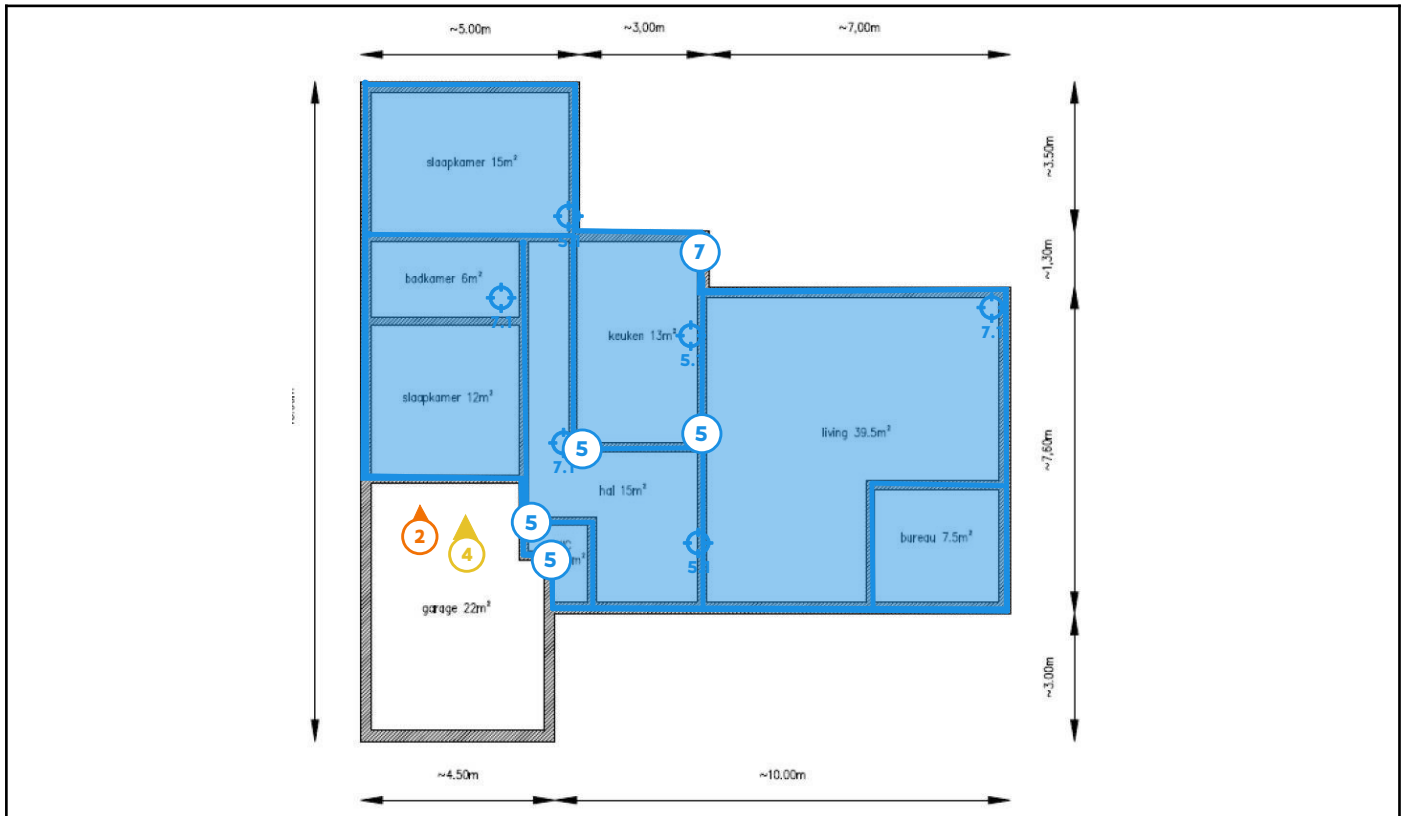
# Plan 1.1: V+0

Beschrijving	Type	Actie
2. Pakking bij brander stookinstallatie	Asbestmateriaal	<b>Verwijderen</b>
4. Roetluik	Asbestmateriaal	<b>Zorgvuldig beheren</b>
5. Pleisterwerk wand(en) (wooneenheid)	Geen asbest	-
5.1 Code: MM 1	Mengmonster	-
7. Pleisterwerk plafond (wooneenheid)	Geen asbest	-
7.1 Code: MM 2	Mengmonster	-

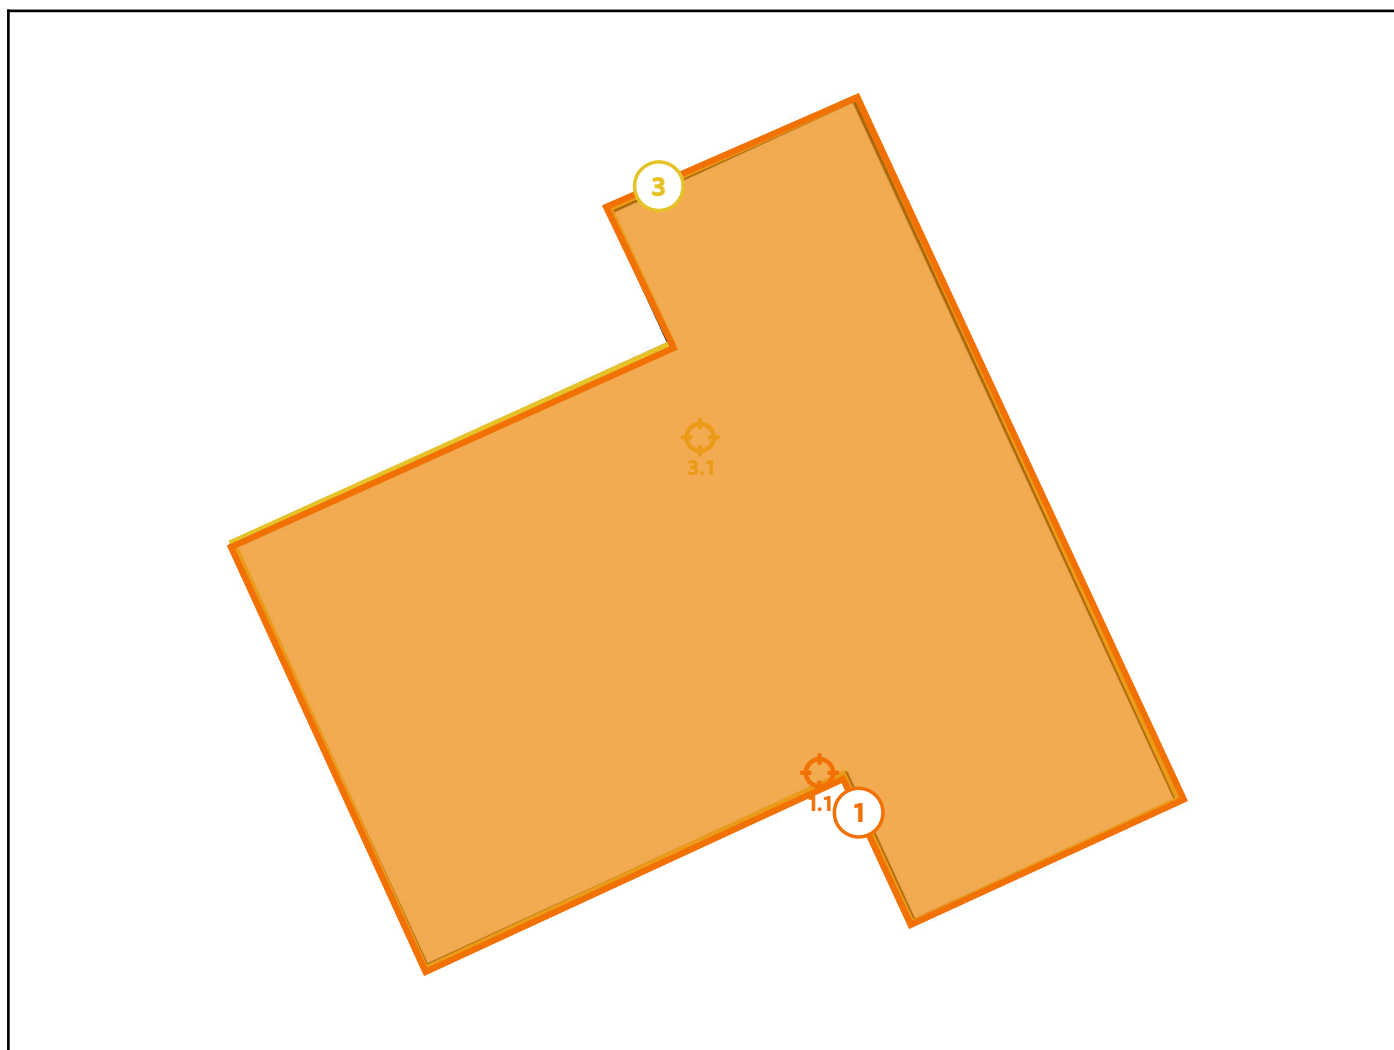
## Plan 1.2: Dakenplan

Beschrijving	Type	Actie
1. Dakbedekking leien vezelcement - Woning	Asbestmateriaal	Verwijderen
1.1 Code: PM 5	Puntmonster	-
3. Onderdak - woning	Asbestmateriaal	Zorgvuldig beheren
3.1 Code: PM 3	Puntmonster	-

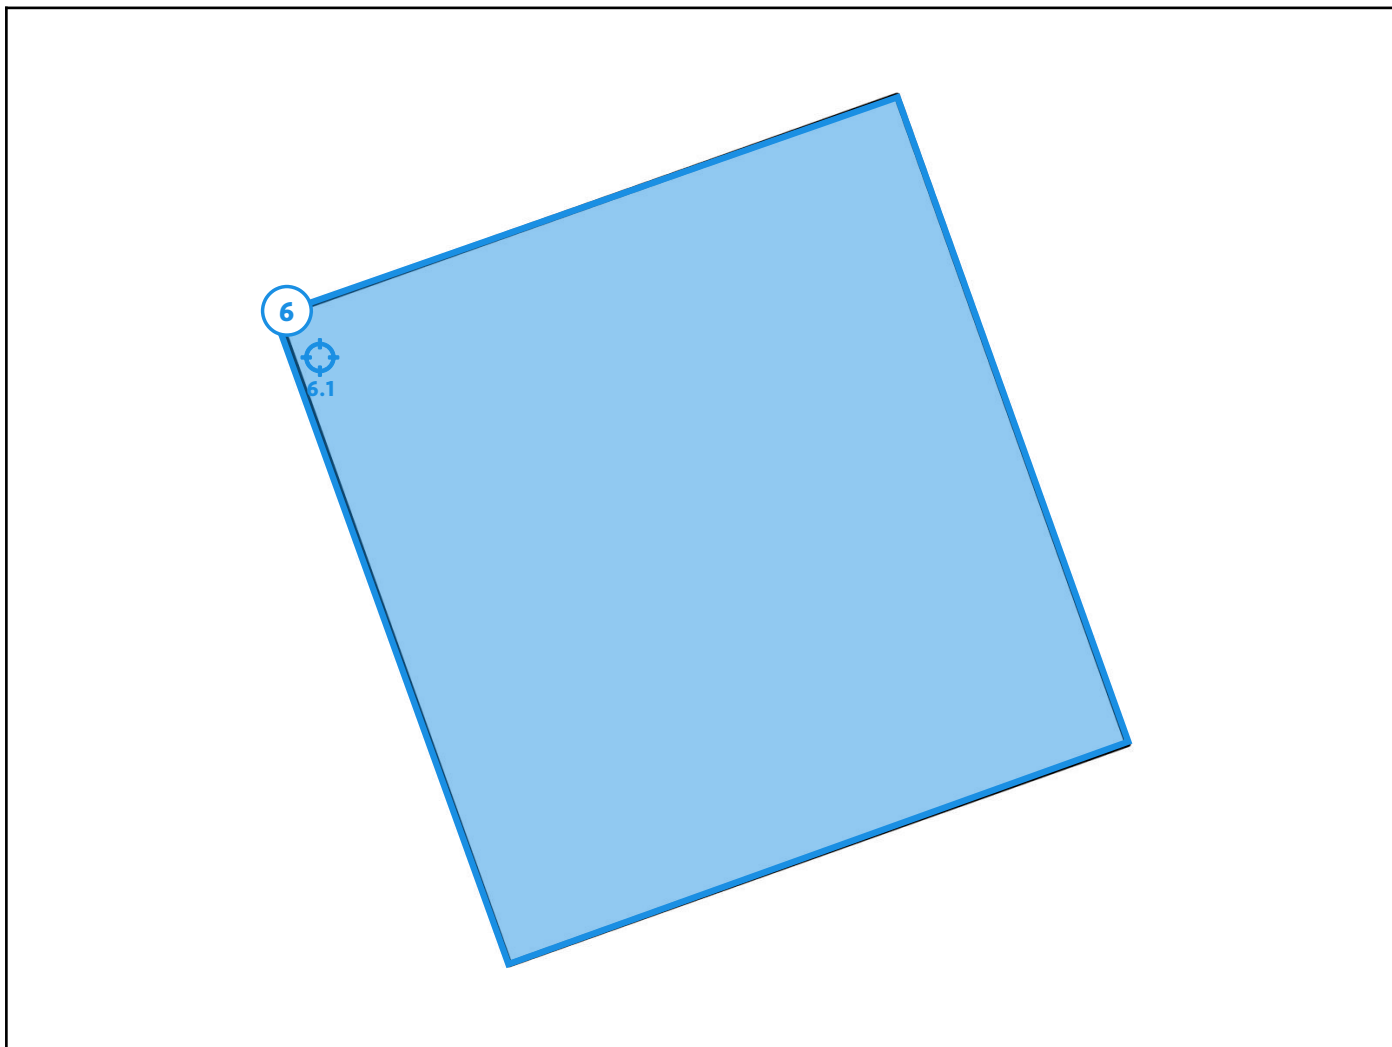
## Plan 2.1: Bijgebouw plan

Beschrijving	Type	Actie
6. Dakbedekking roofing (toplaag) - Tuinhuis	Geen asbest	-
6.1 Code: PM 4	Puntmonster	-

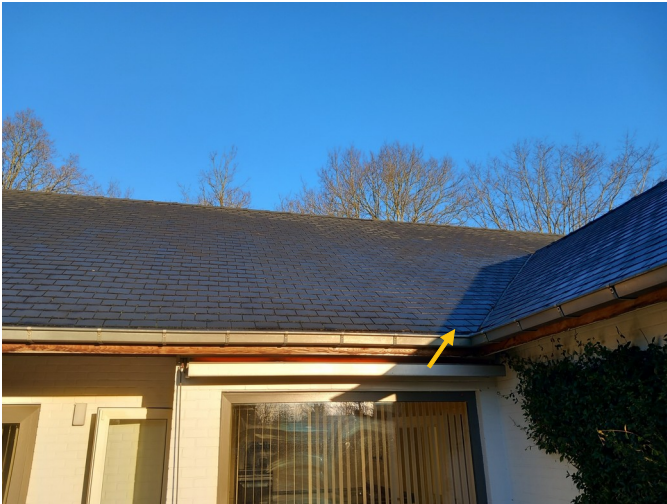
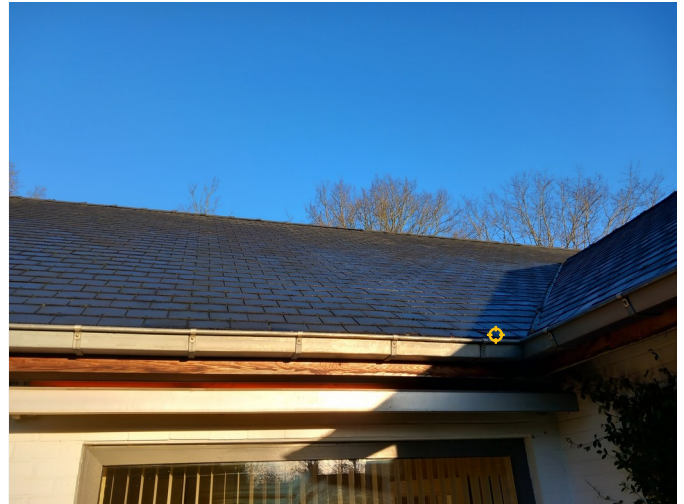
## Conclusie

Het asbestmateriaal valt onder de mijlpaal van 2034.

Alles wat zorgt voor kleine baschadigingen aan de leien geeft aanleiding tot blootstelling. Ten allen tijde vermijden! Bijkomend zorgt de regen voor verwerking van de leien, waardoor na elke regenbui vrij vezelbundels kunnen vrijkomen en zich verspreiden in de omgevingslucht. Ontmossen van de daken is absoluut verboden!

Eindbeoordeling materiaalrisico	Laag materiaalrisico en/of verlaagde kans op vezelvrijgave
Opmerking	Toegankelijkheid: Sporadische toegang (onderhoud/werken)

Gebondenheid	Categorie 1: hechtgebonden in oorsprong
Asbestsoort (vezeltype)	Alleen chrysotiel
Asbestconcentratie	Laag (< 50%)
Afschermingsgraad van het gehele materiaal	Geheel of deels vrij aan de buitenlucht
Toestand van het materiaal	Licht beschadigd, licht verweerd. Intact calciumsilicaatmateriaal of categorie III 'gebondenheid'

#	Type	Referentie	Resultaat
1.1	Puntmonster	PM 5	Chrysotiel

Beschrijving	Dakbedekking leien vezelcement - Woning
Omgeving	Buiten
Primaire drager	Schuin dak
Asbestmateriaal	Dak- en gevelbekleding - Lei, shingle
Bindmiddel van asbestmateriaal	Cement
Gebondenheid op basis van bindmiddel	Hecht
Hoeveelheid (oppervlakte - aantal)	<ul style="list-style-type: none"><li>• 248,00 m<sup>2</sup> - 1 stuk</li></ul>
Totale oppervlakte	248,00 m <sup>2</sup>
Eenvoudig bereikbaar	Ja
Bevestigingswijze	<ul style="list-style-type: none"><li>• Genageld, geniet</li></ul>
Identificatiemethode	Vaststelling met monstername
Destructieve handeling voor identificatie	Nee

Verwijderen

- Zorg voor een veilig beheer. Vermijd het beschadigen van het asbestmateriaal. Controleer de toestand jaarlijks op wijzigingen.
- Verwijder dit asbestmateriaal zo snel mogelijk. Volg de toestand goed op.
- Hemelwater dat afspoelt van asbestcement daken of gevels kan asbestdeeltjes bevatten. Gebruik het enkel voor gesloten circuits (bv. spoelen toiletten). Reinig na het vervangen van het dak of de gevel de dakgoten en regenwaterput of -ton om asbesthoudend sediment of slib te verwijderen

- Eenvoudige handelingen: mag via doe-het-zelf of door werknemer(s) met opleidingsattest eenvoudige handelingen  
Vezelcementleien kunnen verwijderd worden door de techniek eenvoudige handelingen aangezien dit een hechtgebonden toepassing in de buitenomgeving is. De toestand van de leien mag tijdens de verwijdering echter niet wijzigen. Dit wil zeggen dat de leien niet mogen breken tijdens de verwijdering. Hierdoor moeten deze met de nodige voorzichtigheid losgemaakt worden.

Aangezien de verwijdering ook op vlak van arbeidsveiligheid de nodige risico's met zich meebrengt (werken op hoogte), is het niet aangewezen dat deze verwijderd worden via doe-het-zelf, maar eerder door een

aannemer met opleidingattest eenvoudige handelingen.

Indien alsnog gekozen wordt voor doe-het-zelf, dienen de nodige PBM's gedragen te worden tijdens de verwijdering (P3-masker, Tyvek categorie III, type 5 en 6). Bovendien moet het asbestafval correct verpakt worden. Aangezien dit afval hechtgebonden is, kunnen particulieren dit in Vlaanderen aanbieden op het containerpark. Gelieve wel de aanmeldingsprocedures op het containerpark na te kijken. Verschillende Vlaamse gemeenten en steden organiseren ook de ophaling van asbestcement afval.

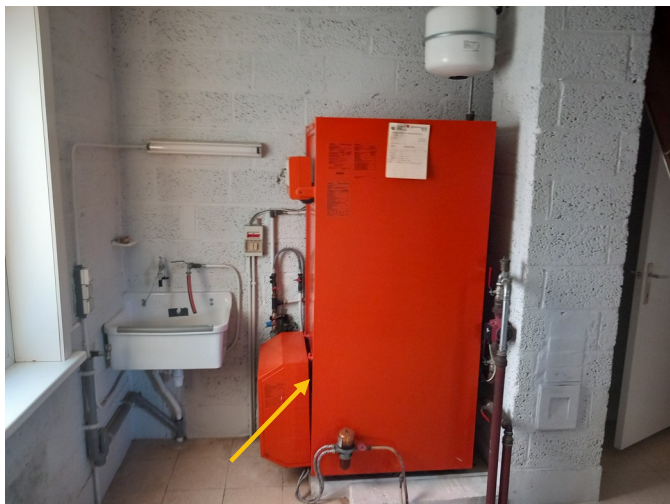
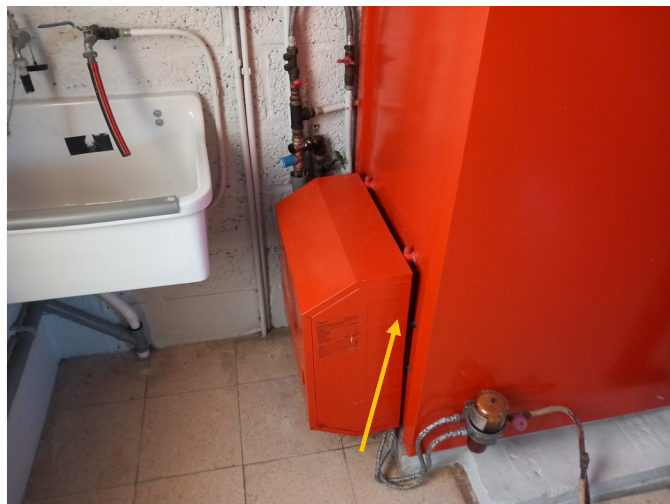
Het asbestmateriaal valt onder de mijlpaal van 2034.

Elke beschadiging van de pakking (bvb tijdens onderhoud) geeft aanleiding tot blootstelling aan asbest.

Eindbeoordeling materiaalrisico	Laag materiaalrisico en/of verlaagde kans op vezelvrijgave
Opmerking	Toegankelijkheid: Enkel voor onderhoud en installatie

Gebondenheid	Categorie 2: niet-hechtgebonden met matrix
Asbestsoort (vezeltype)	Alleen chrysotiel
Asbestconcentratie	Hoog ( $\geq 50\%$ )
Afschermingsgraad van het gehele materiaal	Enkel randen niet afgeschermd maar geen contact met binnenluchtstromen
Toestand van het materiaal	Licht beschadigd, licht verweerd. Intact calciumsilicaatmateriaal of categorie III 'gebondenheid'

<b>Beschrijving</b>	Pakking bij brander stookinstallatie
<b>Omgeving</b>	Binnen
<b>Primaire drager</b>	HVAC infrastructuur en uitrusting
<b>Asbestmateriaal</b>	Pakking, dichting
<b>Bindmiddel van asbestmateriaal</b>	Karton - papier - viltachtig
<b>Gebondenheid op basis van bindmiddel</b>	Niet-hechtgebonden
<b>Hoeveelheid (gewicht - aantal)</b>	<ul style="list-style-type: none"><li>• 1,00 kg - 1 stuk</li></ul>
<b>Totaal gewicht</b>	1,00 kg
<b>Eenvoudig bereikbaar</b>	Ja
<b>Bevestigingswijze</b>	<ul style="list-style-type: none"><li>• Geklemd</li></ul>
<b>Identificatiemethode</b>	Vaststelling zonder monstername
<b>Destructieve handeling voor identificatie</b>	Nee

Verwijderen

- Zorg voor een veilig beheer. Vermijd het beschadigen van het asbestmateriaal. Controleer de toestand jaarlijks op wijzigingen.
- Verwijder dit asbestmateriaal zo snel mogelijk. Volg de toestand goed op.
- Vervang de pakking bij een volgend onderhoud aan de verwarmingsinstallatie

- Eenvoudige handelingen: mag via doe-het-zelf of door werknemer(s) met opleidingsattest eenvoudige handelingen  
De pakking kan verwijderd worden via eenvoudige handelingen, mits de nodige maatregelen genomen worden (ondermeer fixeren).

Indien gekozen wordt voor Doe-het-zelf, dienen de nodige PBM's gebruikt te worden tijdens de verwijdering (P3-masker, Tyvek). Bovendien moet het asbestafval correct verpakt worden. Op volgende websites kan meer info gevonden worden over asbest, de gevaren, en de verwijdering van het asbest:  
<https://www.vlaanderen.be/asbest> & [www.asbestinfo.be](http://www.asbestinfo.be). Zie ook onderdeel "toelichting" achteraan bij de asbest attest.

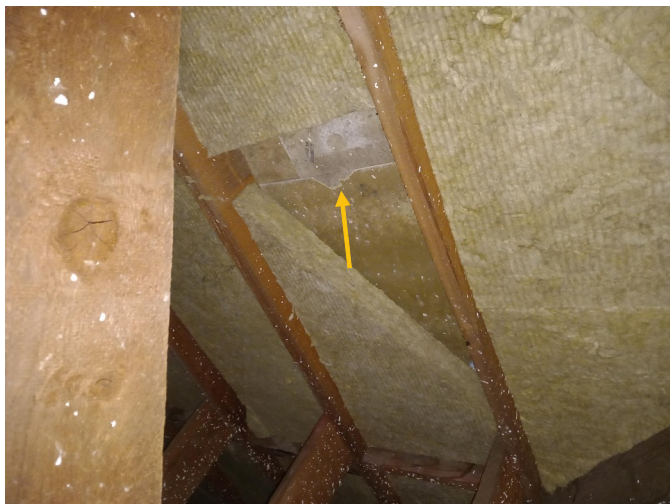
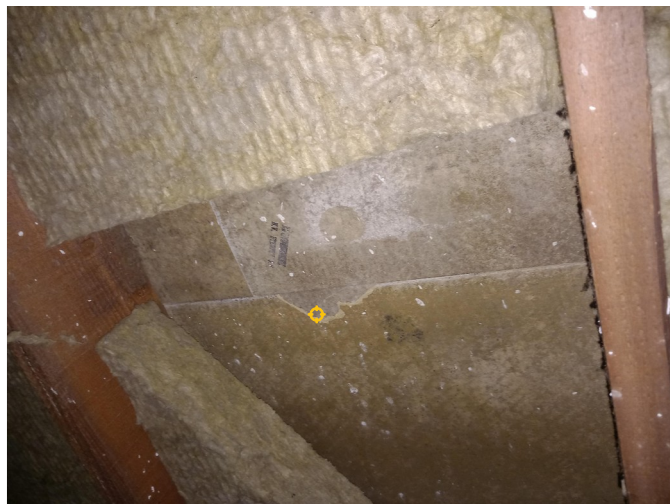
Het asbestmateriaal valt onder de mijlpaal van 2040.

Eindbeoordeling materiaalrisico	Laag materiaalrisico en/of verlaagde kans op vezelvrijgave
Opmerking	Toegankelijkheid: Sporadische toegang

Gebondenheid	Categorie 1: hechtgebonden in oorsprong
Asbestsoort (vezeltype)	Alleen chrysotiel
Asbestconcentratie	Laag (< 50%)
Afschermingsgraad van het gehele materiaal	Geheel of deels (ook) vrij aan de binnenlucht
Toestand van het materiaal	Licht beschadigd, licht verweerd. Intact calciumsilicaatmateriaal of categorie III 'gebondenheid'

#	Type	Referentie	Resultaat
3.1	Puntmonster	PM 3	Chrysotiel

Beschrijving	Onderdak - woning
Omgeving	Grenst aan binnen- en buitenlucht
Primaire drager	Schuin dak
Asbestmateriaal	Plaat, paneel, tablet - Type Menuiserie
Bindmiddel van asbestmateriaal	Cement
Gebondenheid op basis van bindmiddel	Hecht
Hoeveelheid (oppervlakte - dikte - aantal)	<ul style="list-style-type: none"><li>• 248,00 m<sup>2</sup> - 1,00 cm - 1 stuk</li></ul>
Totaal volume	2,48 m <sup>3</sup>
Eenvoudig bereikbaar	Ja
Bevestigingswijze	<ul style="list-style-type: none"><li>• Geklemd</li><li>• Genageld, geniet</li></ul>
Identificatiemethode	Vaststelling met monsternamen
Destructieve handeling voor identificatie	Nee

Zorgvuldig beheren

- Zorg voor een veilig beheer en verwijder dit asbestmateriaal wanneer het bij werken eenvoudig bereikbaar wordt. Controleer de toestand jaarlijks op wijzigingen.
- Asbeststicker(s) aanbrengen zodat asbesthoudend karakter van deze toepassing duidelijk is voor gebruikers en onderhoudstechniekers.

- Eenvoudige handelingen: mag via doe-het-zelf of door werknemer(s) met opleidingsattest eenvoudige handelingen  
De onderdakplaten kunnen verwijderd worden door de techniek eenvoudige handelingen, mits de toestand van de platen tijdens de verwijdering niet wijzigt. Aangezien de verwijdering ook op vlak van arbeidsveiligheid de nodige risico's met zich meebrengt (werken op hoogte), is het niet aangewezen dat deze verwijderd worden via doe-het-zelf.

Indien alsnog gekozen wordt voor Doe-het-zelf, dienen de nodige PBM's gebruikt te worden tijdens de verwijdering (P3-masker, Tyvek). Bovendien moet het asbestafval correct verpakt worden. Op volgende websites kan meer info gevonden worden over asbest, de gevaren, en de verwijdering van het asbest: <https://www.vlaanderen.be/asbest> & [www.asbestinfo.be](http://www.asbestinfo.be). Zie ook onderdeel "toelichting" achteraan bij de

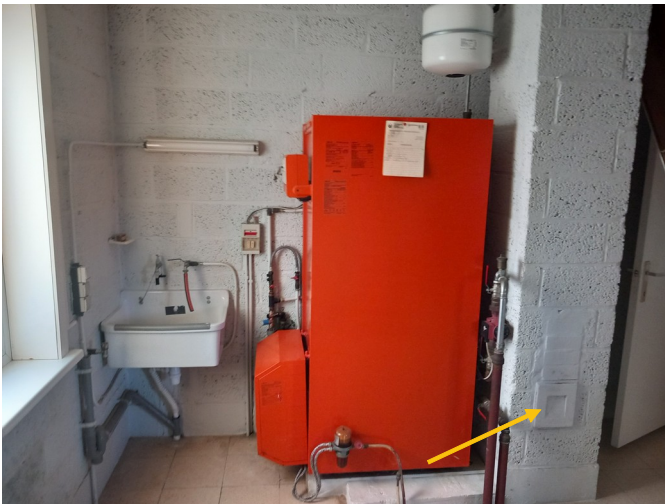
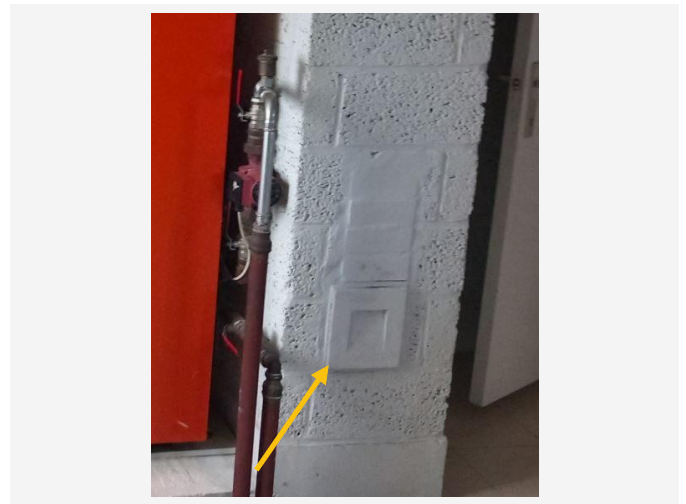
Het asbestmateriaal valt onder de mijlpaal van 2040.

Alles wat zorgt voor kleine beschadigingen aan het roetluikje geeft aanleiding tot blootstelling. Ten allen tijde vermijden!

Eindbeoordeling materiaalrisico	Laag materiaalrisico en/of verlaagde kans op vezelvrijgave
Opmerking	Toegankelijkheid: Enkel voor onderhoud en installatie

Gebondenheid	Categorie 1: hechtgebonden in oorsprong
Asbestsoort (vezeltype)	Crocidoliet aanwezig
Asbestconcentratie	Laag (< 50%)
Afschermingsgraad van het gehele materiaal	Geheel of deels (ook) vrij aan binnenluchtstromen
Toestand van het materiaal	Onbeschadigd, niet verweerd

Beschrijving	Roetluik
Omgeving	Binnen
Primaire drager	HVAC infrastructuur en uitrusting
Asbestmateriaal	Brandwerende afsluiting (prefab geheel) - Luik
Bindmiddel van asbestmateriaal	Cement
Gebondenheid op basis van bindmiddel	Hecht
Hoeveelheid (gewicht - aantal)	<ul style="list-style-type: none"><li>• 5,00 kg - 1 stuk</li></ul>
Totaal gewicht	5,00 kg
Eenvoudig bereikbaar	Ja
Bevestigingswijze	<ul style="list-style-type: none"><li>• Geklemd</li><li>• Verlijmd, ingegoten, versmeerd</li></ul>
Identificatiemethode	Vaststelling zonder monsternamen
Destructieve handeling voor identificatie	Nee

Zorgvuldig beheren

- Zorg voor een veilig beheer. Vermijd het beschadigen van het asbestmateriaal. Controleer de toestand jaarlijks op wijzigingen.
- Asbeststicker(s) aanbrengen zodat asbesthoudend karakter van deze toepassing duidelijk is voor gebruikers en onderhoudstechniekers.

- Eenvoudige handelingen: mag via doe-het-zelf of door werknemer(s) met opleidingsattest eenvoudige handelingen  
Roetluikjes/roetschuiven kunnen verwijderd worden via eenvoudige handelingen, mits de toestand van het materiaal niet wijzigt tijdens de verwijdering. Gebruik wel de nodige PBM's tijdens de verwijdering (P3-masker, Tyvek), en zorg er voor dat het asbestafval correct verpakt wordt. Op volgende websites kan meer info gevonden worden over asbest, de gevaren, en de verwijdering van het asbest:  
<https://www.vlaanderen.be/asbest> & [www.asbestinfo.be](http://www.asbestinfo.be). Zie ook onderdeel "toelichting" achteraan bij dit asbest attest.

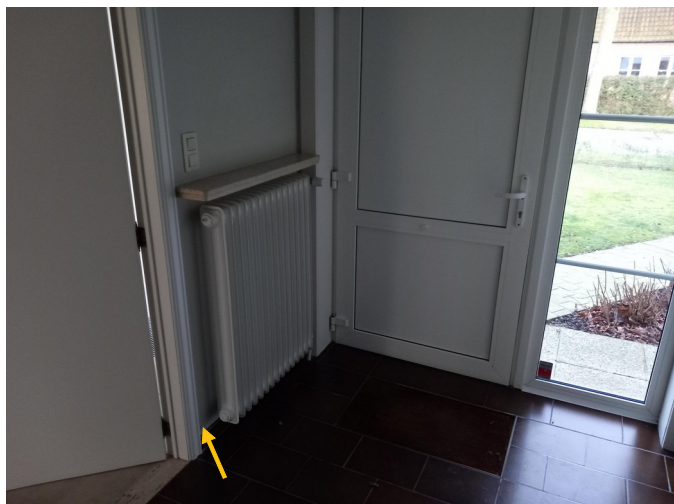
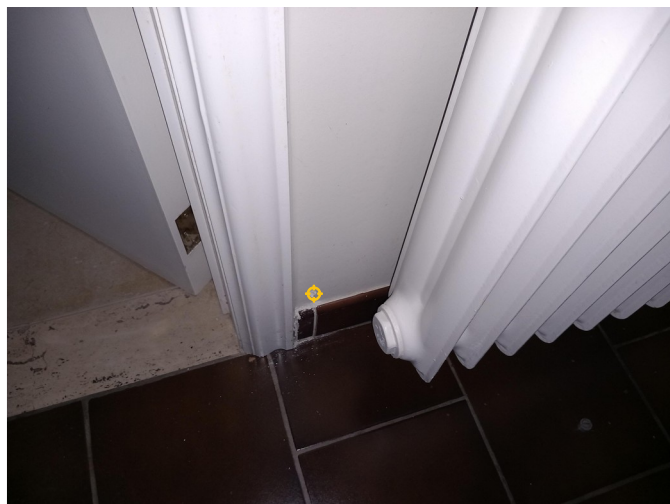
Geen asbest

#	Type	Referentie	Resultaat
5.1	Mengmonster	MM 1	Geen asbest

<b>Beschrijving</b>	Pleisterwerk wand(en) (wooneenheid)
<b>Omgeving</b>	Binnen
<b>Primaire drager</b>	Binnenwand
<b>Bindmiddel van materiaal</b>	Gips - kalk
<b>Gebondenheid op basis van bindmiddel</b>	Niet-hechtgebonden
<b>Hoeveelheid (oppervlakte - dikte - aantal)</b>	• 265,00 m <sup>2</sup> - 1,00 cm - 1 stuk
<b>Totaal volume</b>	2,65 m <sup>3</sup>
<b>Identificatiemethode</b>	Vaststelling met monstername
<b>Destructieve handeling voor identificatie</b>	Nee
<b>Opmerking</b>	De monstername (1 mengmonster per wooneenheid) gebeurde conform het inspectieprotocol. Het mengmonster dat genomen werd bestaat uit puntmonsters van de wanden van de volgende zones: individuele ruimtes (IR), natte ruimte (NR - badkamer, keuken) , stookplaats (SP) , trappenhal (TR). Aangezien er geen pleisterwerk op de wanden waarneembaar was in de trappenhal werd daar geen puntmonster genomen.

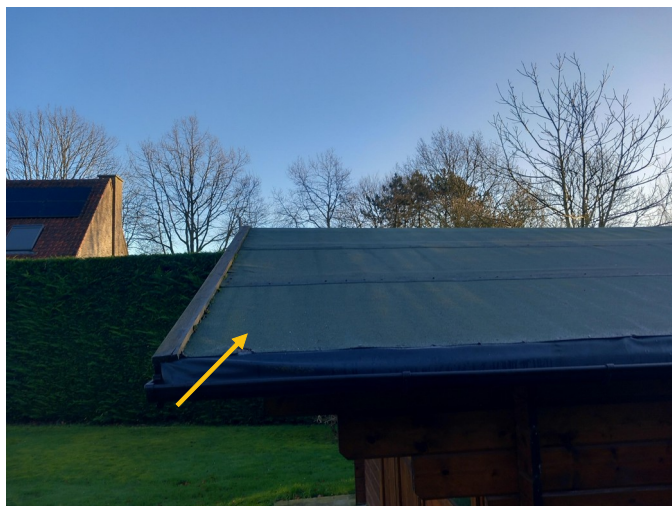
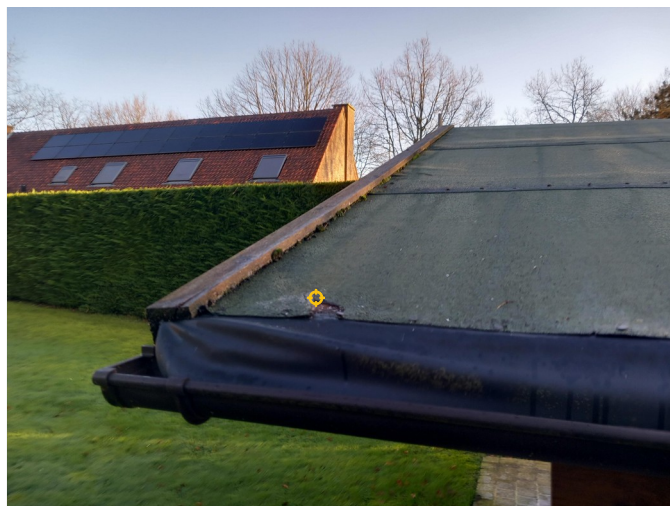
Geen asbest

#	Type	Referentie	Resultaat
6.1	Puntmonster	PM 4	Geen asbest

Beschrijving	Dakbedekking roofing (toplaag) - Tuinhuis
Omgeving	Buiten
Primaire drager	Schuin dak
Bindmiddel van materiaal	Bitumen (roofing, teer, asfalt)
Gebondenheid op basis van bindmiddel	Hecht
Hoeveelheid (oppervlakte - aantal)	• 20,00 m <sup>2</sup> - 1 stuk
Totale oppervlakte	20,00 m <sup>2</sup>
Identificatiemethode	Vaststelling met monstername
Destructieve handeling voor identificatie	Nee

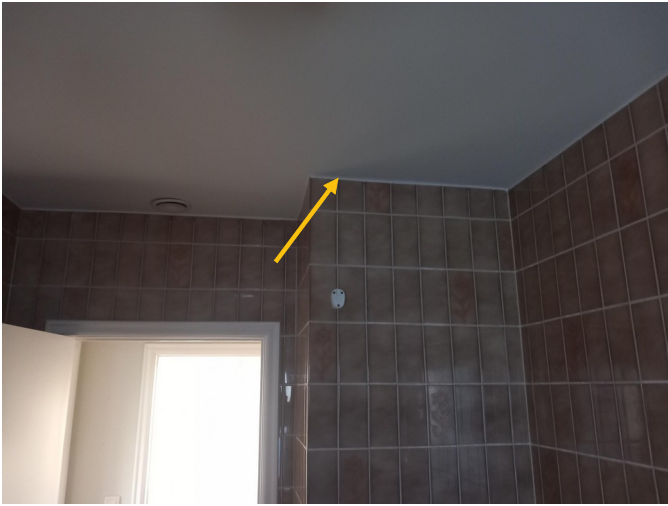
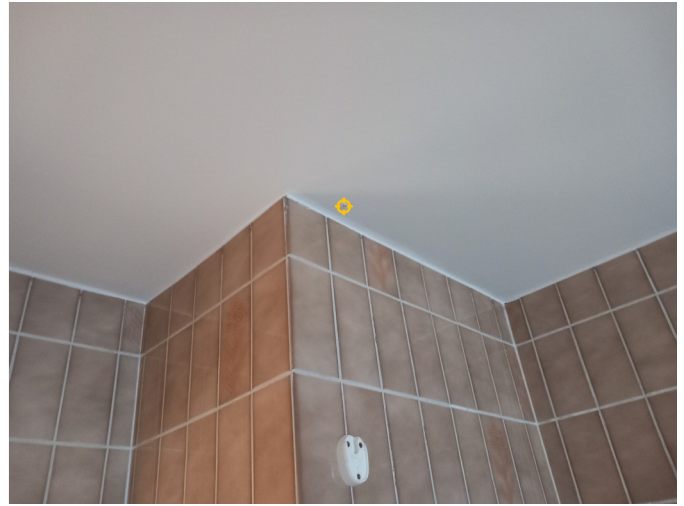
Geen asbest

#	Type	Referentie	Resultaat
7.1	Mengmonster	MM 2	Geen asbest

Beschrijving	Pleisterwerk plafond (wooneenheid)
Omgeving	Binnen
Primaire drager	Plafond
Bindmiddel van materiaal	Gips - kalk
Gebondenheid op basis van bindmiddel	Niet-hechtgebonden
Hoeveelheid (oppervlakte - dikte - aantal)	• 207,00 m <sup>2</sup> - 1,00 cm - 1 stuk
Totaal volume	2,07 m <sup>3</sup>
Identificatiemethode	Vaststelling met monstername
Destructieve handeling voor identificatie	Nee
Opmerking	De monstername (1 mengmonster per wooneenheid) gebeurde conform het inspectieprotocol. Het mengmonster dat genomen werd bestaat uit puntmonsters van de plafonds van de volgende zones: individuele ruimtes (IR), natte ruimte (NR - badkamer, keuken) , stookplaats (SP) , trappenhall (TR). Aangezien er geen pleisterwerk op de plafonds waarneembaar was in de trappenhall werd daar geen puntmonster genomen.
