Asbestinventarisatetest

Korte Holsbeeksesteenweg 104, 3012 Leuven

Attestnummer : 20250407-000106.000

Niet-asbestveilig

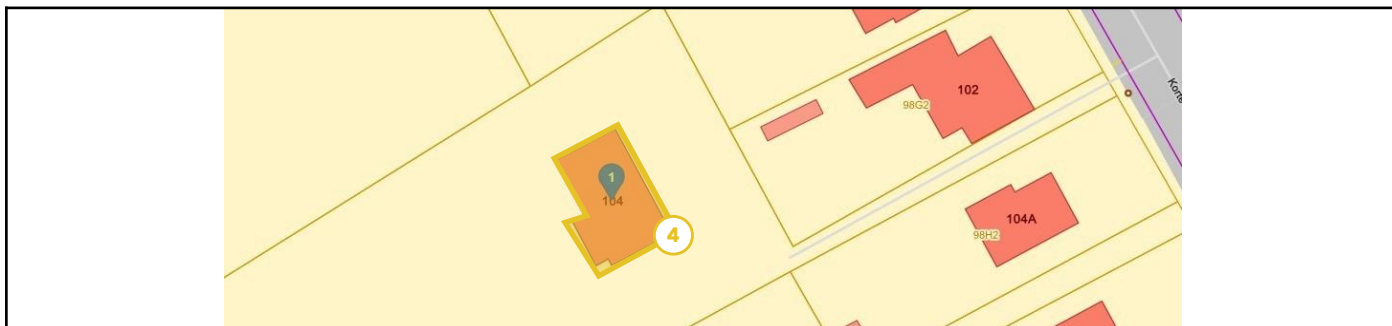
Plan 1.1: PG1

Beschrijving	Type	Actie
4. Bakeliet	Asbestmateriaal	Zorgvuldig beheren

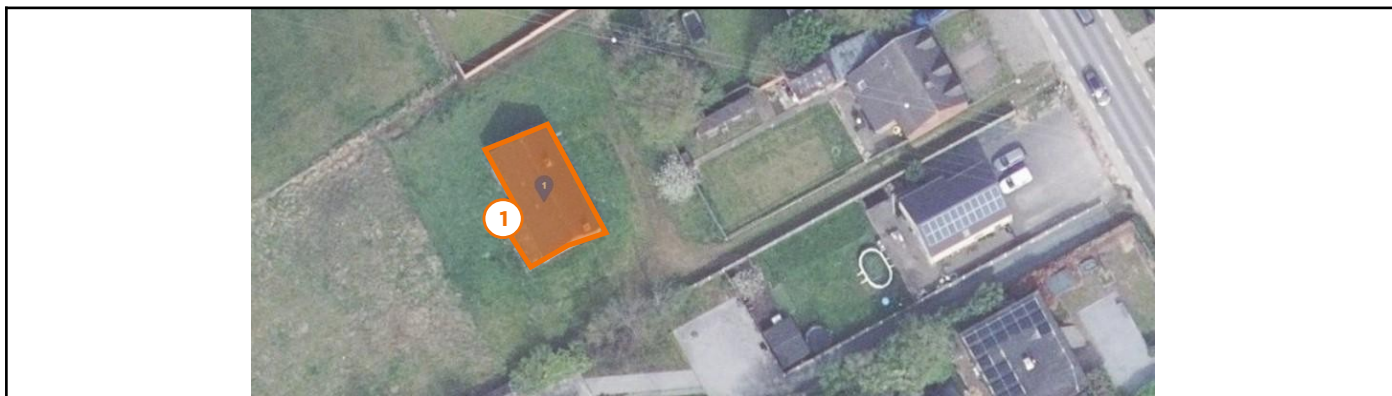
Plan 1.2: PG2

Beschrijving	Type	Actie
1. Dak bestaande uit leien	Asbestmateriaal	Verwijderen

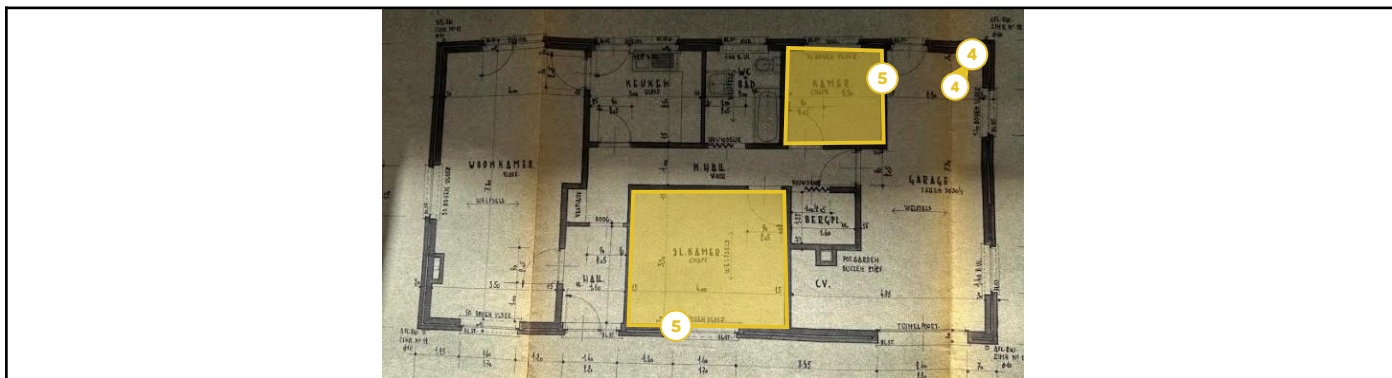
Plan 1.3: glv

Beschrijving	Type	Actie
4. Bakeliet	Asbestmateriaal	Zorgvuldig beheren
5. Vinyl vloer	Asbestmateriaal	Zorgvuldig beheren

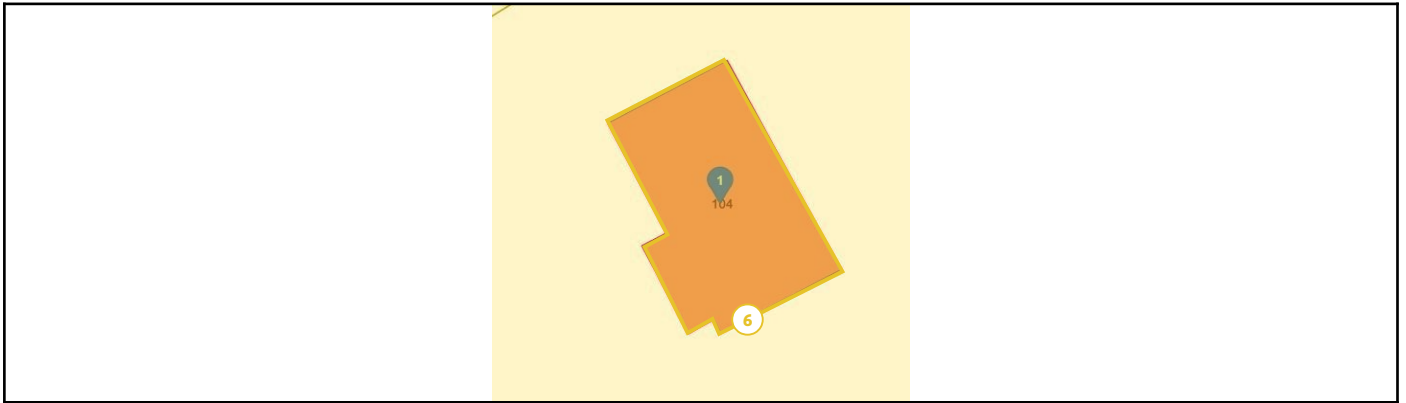
Plan 1.5: PG3

Beschrijving	Type	Actie
6. Onderdak type Menuiserie	Asbestmateriaal	Zorgvuldig beheren

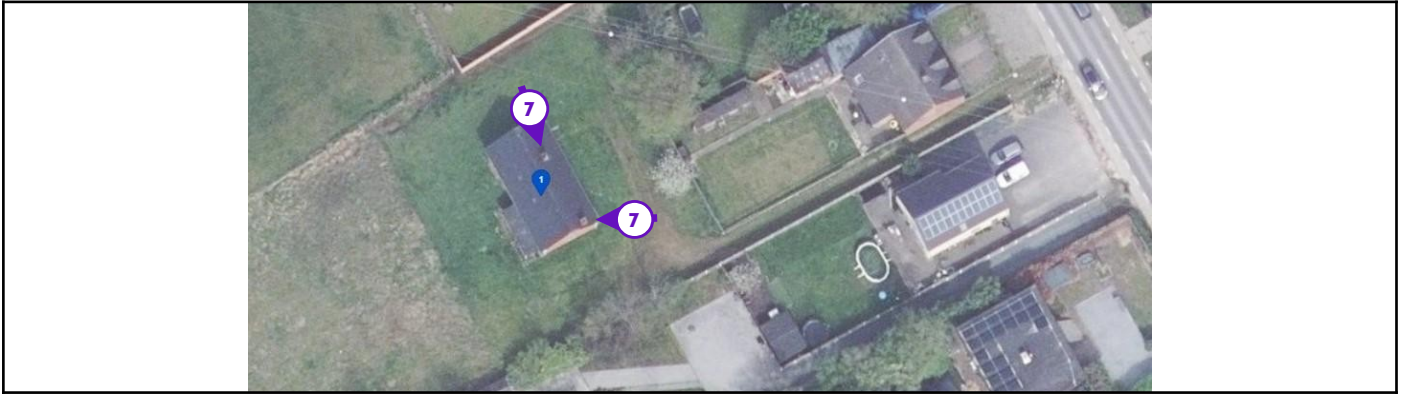
Plan 1.6: PG2

Beschrijving	Type	Actie
7. Schouwen kleine kans op aanwezigheid asbest	Beperking	-

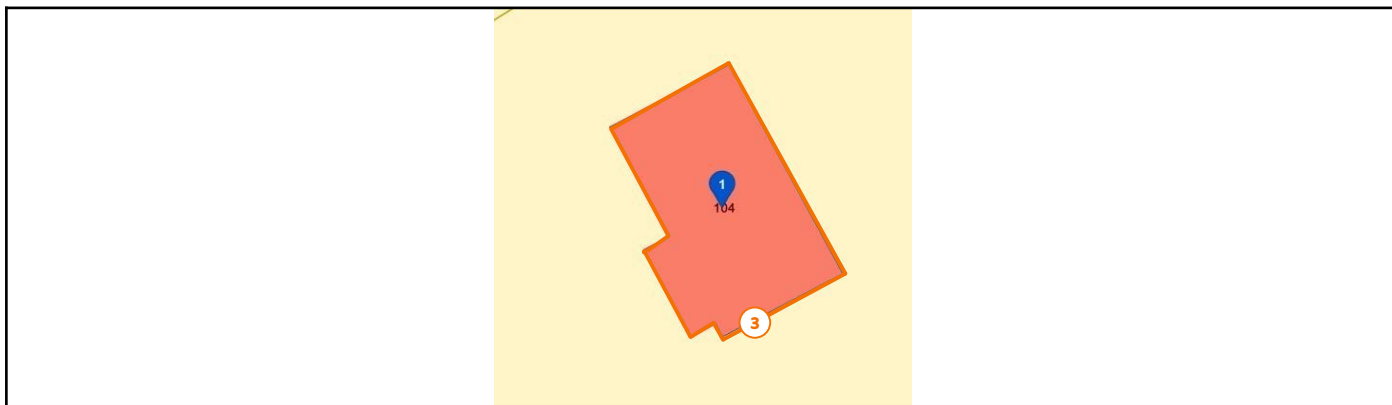
Plan 1.7: PG3

Beschrijving	Type	Actie
3. Mastiek	Asbestmateriaal	Verwijderen

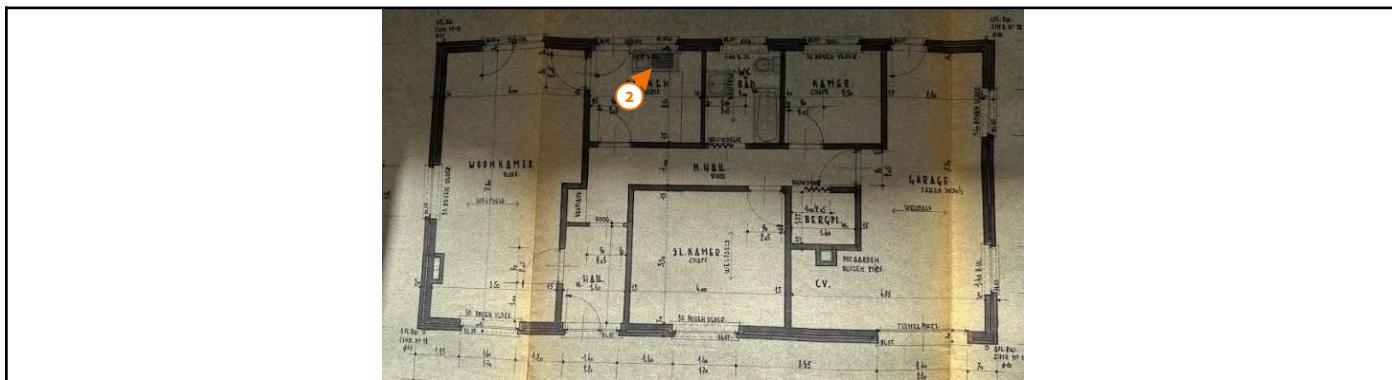
Plan 1.10: glv

Beschrijving	Type	Actie
2. Coating spoelbak	Asbestmateriaal	Verwijderen

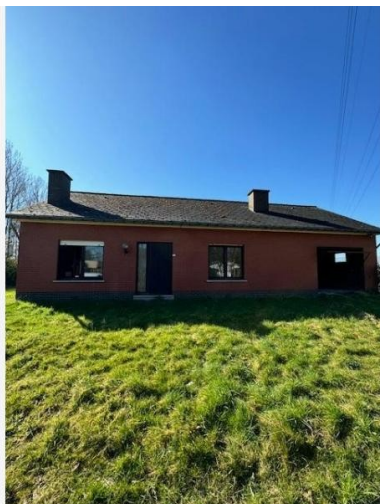
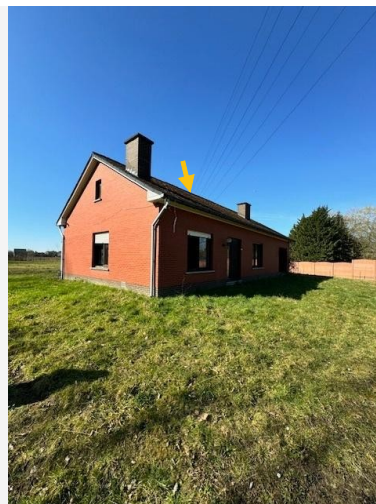
Het asbestmateriaal valt onder de mijlpaal van 2034.

Verhoogd materiaalrisico en/of verhoogde kans op vezelvrijgave

Gebondenheid	Categorie 1: hechtgebonden in oorsprong
Asbestsoort (vezeltype)	Crocidoliet aanwezig
Asbestconcentratie	Laag (< 50%)
Afschermingsgraad van het gehele materiaal	Geheel of deels vrij aan de buitenlucht
Toestand van het materiaal	Matig beschadigd, matig verweerd

Beschrijving	Dak bestaande uit leien
Omgeving	Buiten
Primaire drager	Schuin dak
Asbestmateriaal	Dak- en gevelbekleding - Lei, shingle
Bindmiddel van asbestmateriaal	Cement
Gebondenheid op basis van bindmiddel	Hecht
Hoeveelheid (oppervlakte - aantal)	<ul style="list-style-type: none">• 150,00 m² - 1 stuk
Totale oppervlakte	150,00 m ²
Eenvoudig bereikbaar	Nee <ul style="list-style-type: none">• Verwijdering tast de bouwkundige integriteit aan.
Bevestigingswijze	<ul style="list-style-type: none">• Geklemd• Geschroefd
Identificatiemethode	Vaststelling zonder monsternamen
Destructieve handeling voor identificatie	Nee
Opmerking	De hoeveelheid is een schatting en kan afwijken van de werkelijke toestand.

Verwijderen

- Verwijder dit asbestmateriaal zo snel mogelijk. Volg de toestand goed op.
- Hemelwater dat afspoelt van asbestcement daken of gevels kan asbestdeeltjes bevatten. Gebruik het enkel voor gesloten circuits (bv. spoelen toiletten). Reinig na het vervangen van het dak of de gevel de dakgoten en regenwaterput of -ton om asbesthoudend sediment of slib te verwijderen

- Eenvoudige handelingen: mag via doe-het-zelf of door werknemer(s) met opleidingsattest eenvoudige handelingen
Deze toepassing kan door een aannemer die over een opleidingsattest eenvoudige handelingen beschikt of door een particulier (doe-het-zelf), verwijderd worden indien er geen verhoogd risico op vrijgave van asbestvezels (max. concentratie 0,01 vezels/cm³ - CODEX Art. VI.3-54) ontstaat en de toepassing voorafgaand wordt gefixeerd/bevochtigd; de individuele elementen zonder machinale werktuigen en zonder breken of gooien een voor een losgemaakt worden; en ten slotte in gesloten verpakking weggevoerd worden naar een erkend afvalpunt (recyclagepark).

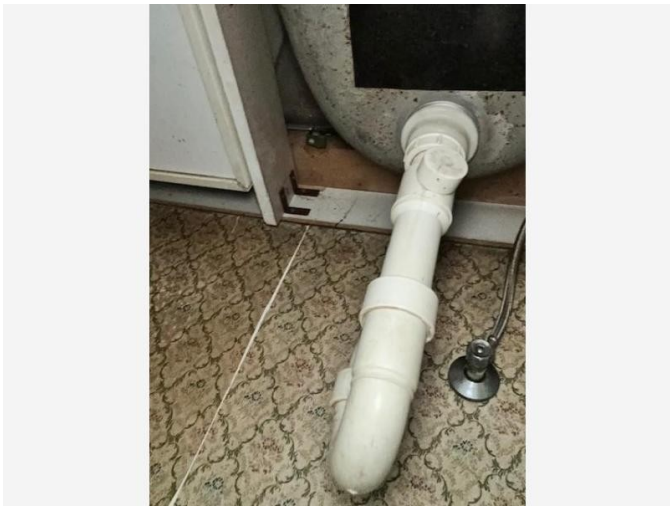
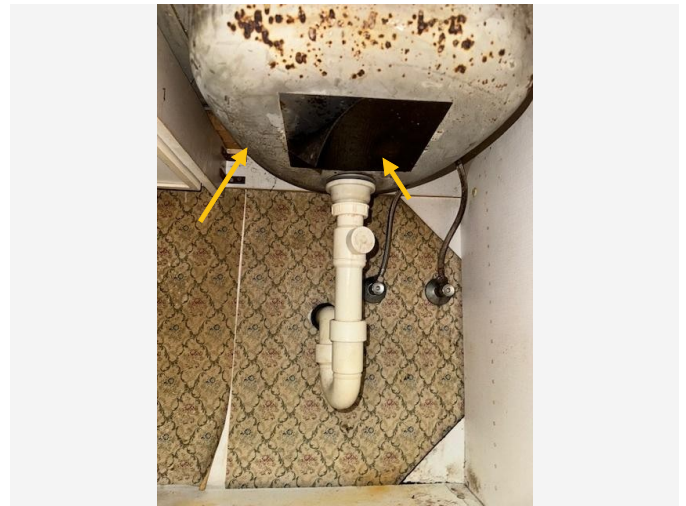
Het asbestmateriaal valt onder de mijlpaal van 2040.

Eindbeoordeling materiaalrisico	Verhoogd materiaalrisico en/of verhoogde kans op vezelvrijgave
---------------------------------	--

Gebondenheid	Categorie 1: hechtgebonden in oorsprong
Asbestsoort (vezeltype)	Crocidoliet aanwezig
Asbestconcentratie	Laag (< 50%)
Afschermingsgraad van het gehele materiaal	Geheel of deels (ook) vrij aan de binnenlucht
Toestand van het materiaal	Licht beschadigd, licht verweerd. Intact calciumsilicaatmateriaal of categorie III 'gebondenheid'

Beschrijving	Coating spoelbak
Omgeving	Binnen
Primaire drager	Inrichting (meubilair, ...)
Asbestmateriaal	In-situ afwerkingslagen - Verf, coating
Bindmiddel van asbestmateriaal	Coating
Gebondenheid op basis van bindmiddel	Hecht
Hoeveelheid (gewicht - aantal)	<ul style="list-style-type: none">• 0,50 kg - 1 stuk
Totaal gewicht	0,50 kg
Eenvoudig bereikbaar	Ja
Bevestigingswijze	<ul style="list-style-type: none">• Verlijmd, ingegoten, versmeerd
Identificatiemethode	Vaststelling zonder monstername Motivatie: Op vraag van de eigenaar-opdrachtgever werd geen monstername uitgevoerd
Destructieve handeling voor identificatie	Nee
Opmerking	Zowel de coating als de dreunplaat kunnen asbesthoudende materialen bevatten.

Verwijderen

- Zorg voor een veilig beheer en verwijder dit asbestmateriaal wanneer het bij werken eenvoudig bereikbaar wordt. Controleer de toestand jaarlijks op wijzigingen.
- Voer bijkomende staalname(s) uit.

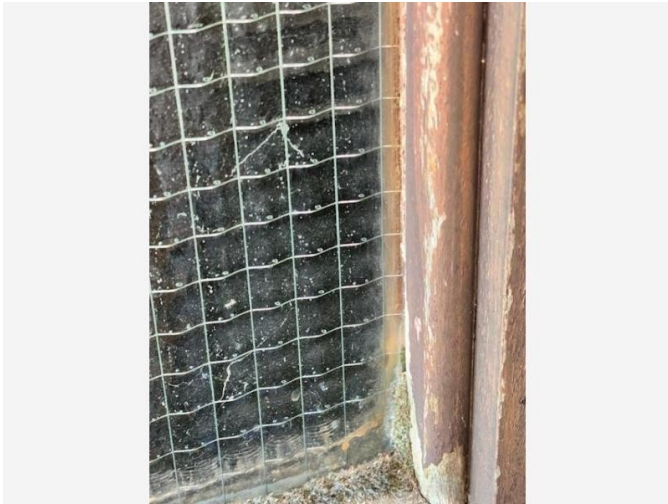
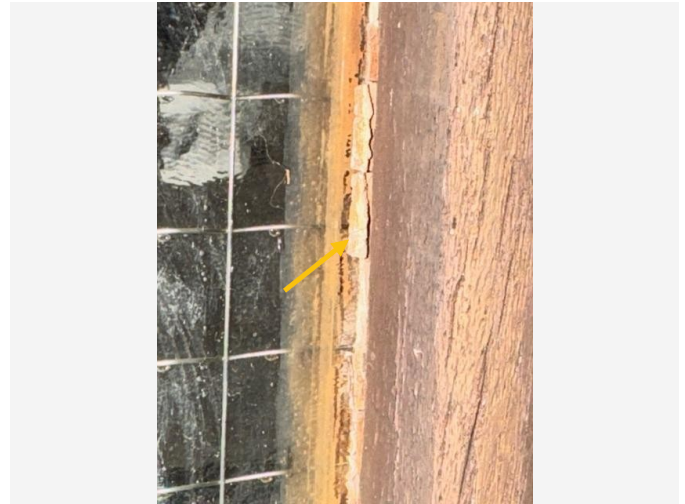
Het asbestmateriaal valt onder de mijlpaal van 2040.

Eindbeoordeling materiaalrisico	Verhoogd materiaalrisico en/of verhoogde kans op vezelvrijgave
---------------------------------	--

Gebondenheid	Categorie 1: hechtgebonden in oorsprong
Asbestsoort (vezeltype)	Alleen chrysotiel
Asbestconcentratie	Laag (< 50%)
Afschermingsgraad van het gehele materiaal	Geheel of deels vrij aan de buitenlucht
Toestand van het materiaal	Matig beschadigd, matig verweerd

Beschrijving	Mastiek
Omgeving	Buiten
Primaire drager	Wandopening verticaal (raam, deur, ...)
Asbestmateriaal	In-situ afwerkingslagen - Pasta, stopverf, voegsel, stopsel, vulsel, mastiek, katten, ...
Bindmiddel van asbestmateriaal	Cement
Gebondenheid op basis van bindmiddel	Hecht
Hoeveelheid (gewicht - aantal)	<ul style="list-style-type: none">• 100,00 kg - 1 stuk
Totaal gewicht	100,00 kg
Eenvoudig bereikbaar	Ja
Bevestigingswijze	<ul style="list-style-type: none">• Verlijmd, ingegoten, versmeerd
Identificatiemethode	Vaststelling met bewijsdocument, zonder monstername
Destructieve handeling voor identificatie	Nee
Opmerking	De precieze hoeveelheid is een schatting en kan afwijken van de werkelijke toestand.

Verwijderen

- Zorg voor een veilig beheer en verwijder dit asbestmateriaal wanneer het bij werken eenvoudig bereikbaar wordt. Controleer de toestand jaarlijks op wijzigingen.
- Voer bijkomende staalname(s) uit.

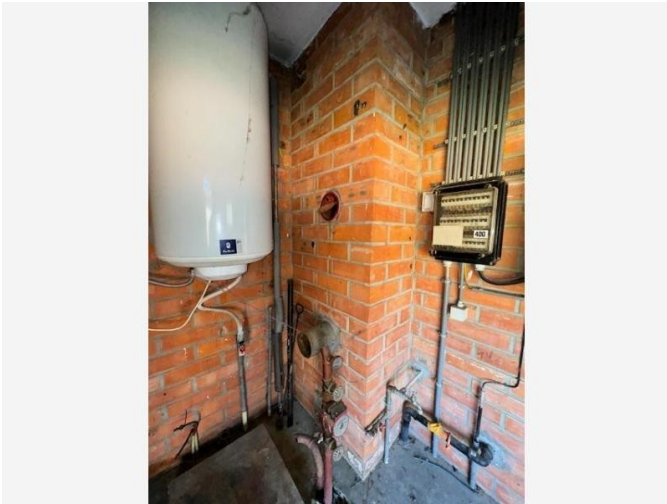
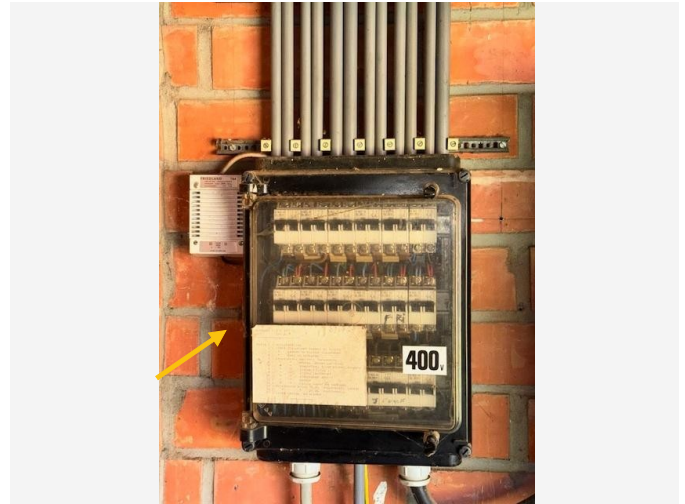
Het asbestmateriaal valt onder de mijlpaal van 2040.

Eindbeoordeling materiaalrisico	Zeer laag materiaalrisico en/of zeer lage kans op vezelvrijgave
---------------------------------	---

Gebondenheid	Categorie 1: hechtgebonden in oorsprong
Asbestsoort (vezeltype)	Alleen chrysotiel
Asbestconcentratie	Laag (< 50%)
Afschermingsgraad van het gehele materiaal	Geheel of deels (ook) vrij aan de binnenlucht
Toestand van het materiaal	Onbeschadigd, niet verweerd

Beschrijving	Bakeliet
Omgeving	Binnen
Primaire drager	Communicatie en elektrische infrastructuur en uitrusting
Asbestmateriaal	Plaat, paneel, tablet - Type Bakeliet
Bindmiddel van asbestmateriaal	Kunststof of -hars
Gebondenheid op basis van bindmiddel	Hecht
Hoeveelheid (oppervlakte - dikte - aantal)	• 1,00 m ² - 1,00 cm - 4 stuks
Totaal volume	0,04 m ³
Eenvoudig bereikbaar	Ja
Bevestigingswijze	• Geschroefd
Identificatiemethode	Vaststelling zonder monstername
Destructieve handeling voor identificatie	Nee
Opmerking	De hoeveelheid is een schatting. Bakeliet materiaal is aanwezig rondom de woning.

Zorgvuldig beheren

- Zorg voor een veilig beheer en verwijder dit asbestmateriaal wanneer het bij werken eenvoudig bereikbaar wordt. Controleer de toestand jaarlijks op wijzigingen.

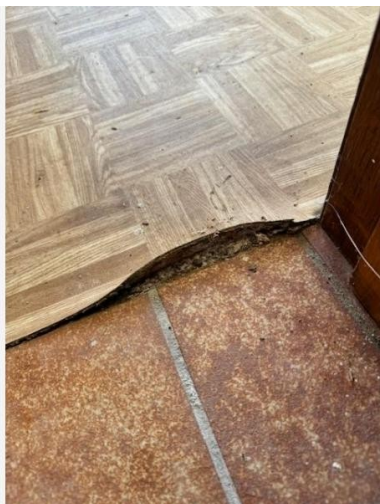
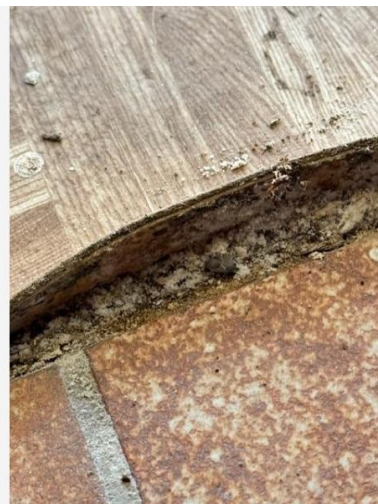
Het asbestmateriaal valt onder de mijlpaal van 2040.

Eindbeoordeling materiaalrisico	Laag materiaalrisico en/of verlaagde kans op vezelvrijgave
---------------------------------	--

Gebondenheid	Categorie 1: hechtgebonden in oorsprong
Asbestsoort (vezeltype)	Alleen chrysotiel
Asbestconcentratie	Laag (< 50%)
Afschermingsgraad van het gehele materiaal	Geheel of deels (ook) vrij aan de binnenlucht
Toestand van het materiaal	Licht beschadigd, licht verweerd. Intact calciumsilicaatmateriaal of categorie III 'gebondenheid'

Beschrijving	Vinyl vloer
Omgeving	Binnen
Primaire drager	Vloer
Asbestmateriaal	In-situ afwerkingslagen - Lijmlaag
Bindmiddel van asbestmateriaal	Lijm
Gebondenheid op basis van bindmiddel	Hecht
Hoeveelheid (oppervlakte - dikte - aantal)	• 30,00 m ² - 0,30 mm - 1 stuk
Totaal volume	0,009 m ³
Eenvoudig bereikbaar	Ja
Bevestigingswijze	• Verlijmd, ingegoten, versmeerd
Identificatiemethode	Vaststelling zonder monstername Motivatie: Op vraag van de eigenaar-opdrachtgever werd geen monstername uitgevoerd
Destructieve handeling voor identificatie	Nee
Opmerking	De hoeveelheid is een schatting en kan afwijken van de werkelijke toestand.

Zorgvuldig beheren

- Zorg voor een veilig beheer en verwijder dit asbestmateriaal wanneer het bij werken eenvoudig bereikbaar wordt. Controleer de toestand jaarlijks op wijzigingen.
- Voer bijkomende staalname(s) uit.

- Hermetische zone (erkend asbestverwijderaar)
Deze toepassing kan enkel door een erkende asbestverwijderaar via de methodiek van hermetische zone verwijderd worden omdat verwijdering via de methodiek van eenvoudige handelingen en/of couveusezakmethode niet mogelijk is; en er automatisch een verhoogd risico op vrijgave van asbestvezels (max. concentratie 0,01 vezels/cm - CODEX Art. VI.3-54) ontstaat. (Bron: CODEX - Art. VI.3-61.- par 1.)

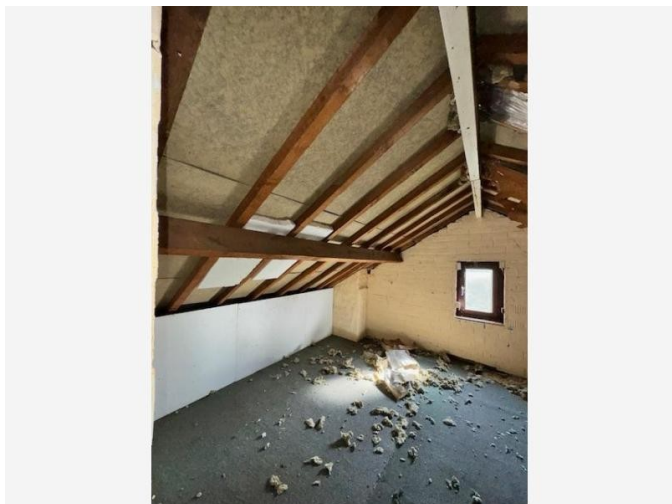
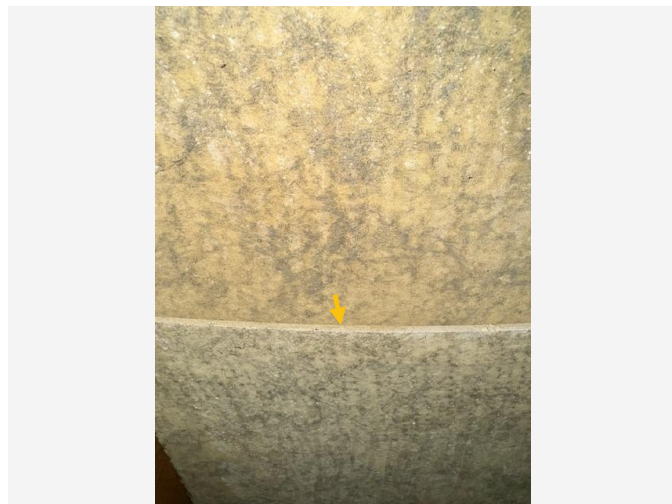
Het asbestmateriaal valt onder de mijlpaal van 2040.

Eindbeoordeling materiaalrisico	Laag materiaalrisico en/of verlaagde kans op vezelvrijgave
---------------------------------	--

Gebondenheid	Categorie 1: hechtgebonden in oorsprong
Asbestsoort (vezeltype)	Alleen chrysotiel
Asbestconcentratie	Laag (< 50%)
Afschermingsgraad van het gehele materiaal	Geheel of deels (ook) vrij aan binnenluchtstromen
Toestand van het materiaal	Licht beschadigd, licht verweerd. Intact calciumsilicaatmateriaal of categorie III 'gebondenheid'

Beschrijving	Onderdak type Menuiserite
Omgeving	Binnen
Primaire drager	Schuin dak
Asbestmateriaal	Plaat, paneel, tablet - Type Menuiserite
Bindmiddel van asbestmateriaal	Cement
Gebondenheid op basis van bindmiddel	Hecht
Hoeveelheid (oppervlakte - dikte - aantal)	<ul style="list-style-type: none">• 150,00 m² - 0,40 cm - 1 stuk
Totaal volume	0,60 m ³
Eenvoudig bereikbaar	Ja
Bevestigingswijze	<ul style="list-style-type: none">• Geklemd
Identificatiemethode	Vaststelling zonder monstername
Destructieve handeling voor identificatie	Nee
Opmerking	De hoeveelheid is een schatting en kan afwijken van de werkelijke toestand.

Zorgvuldig beheren

- Zorg voor een veilig beheer en verwijder dit asbestmateriaal wanneer het bij werken eenvoudig bereikbaar wordt. Controleer de toestand jaarlijks op wijzigingen.
- Verwijder dit asbestmateriaal zo snel mogelijk. Volg de toestand goed op.
- Voer bijkomende staalname(s) uit.

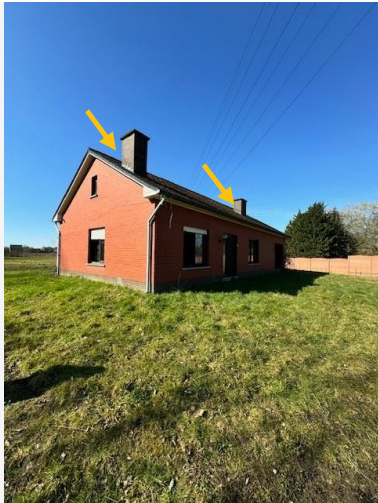
Permanente beperking

Reden: Er is geen volledige risicobeoordeling mogelijk

Uitleg van de asbestdeskundige: Er is een kleine kans dat hier nog asbest aanwezig kan zijn.

Visueel was dit niet mogelijk te onderzoeken.

(Asbest)materiaal	Rookgaskanaal
Karakterisatie	Asbest (verdacht)
Primaire drager	Schuin dak
