# Asbestinventarisatetest

Sint-Truidersteenweg 520, 3500 Hasselt

Attestnummer : 20230317-000101.000

**Asbestveilig**

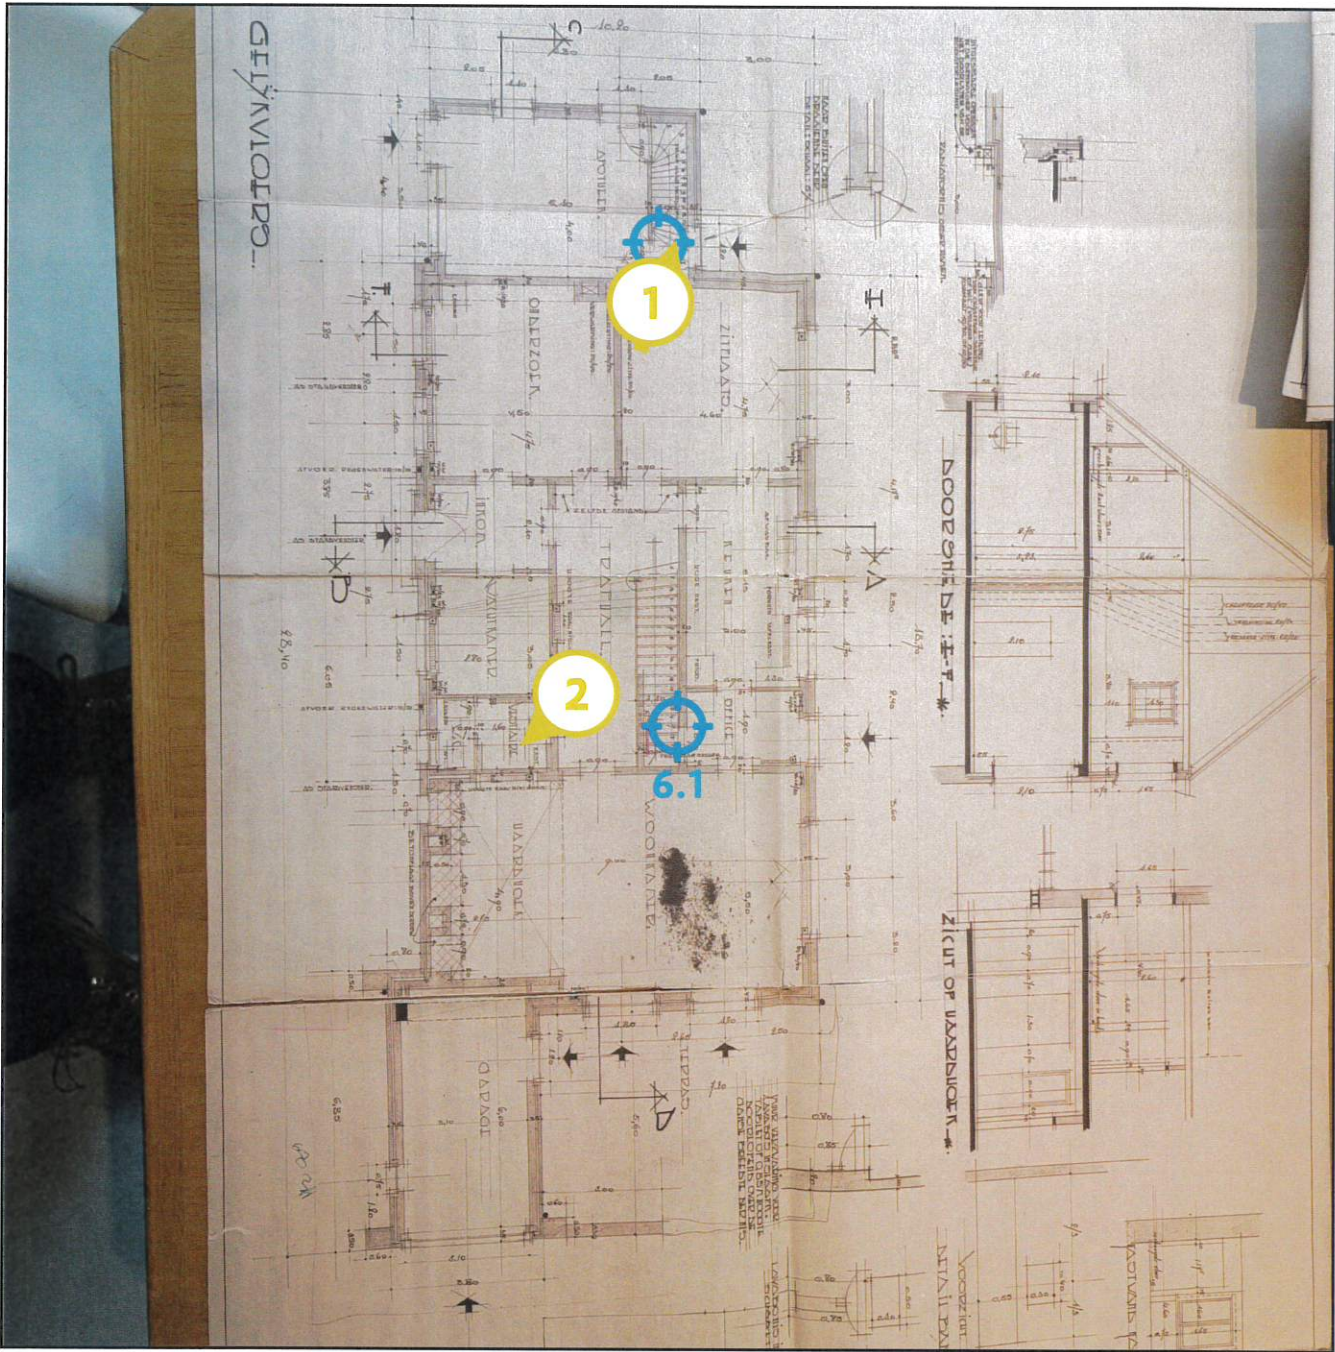
# Plan 1.1: Gelijksvloers

| Beschrijving | Type | Actie |
|---|---|---|
| 1. bakeliet stroomkast onder de trap | Asbestmateriaal | Zorgvuldig beheren |
| 2. bakeliet elektrische teller | Asbestmateriaal | Zorgvuldig beheren |
| 6. Pleisterwerk muren | Geen asbest | - |

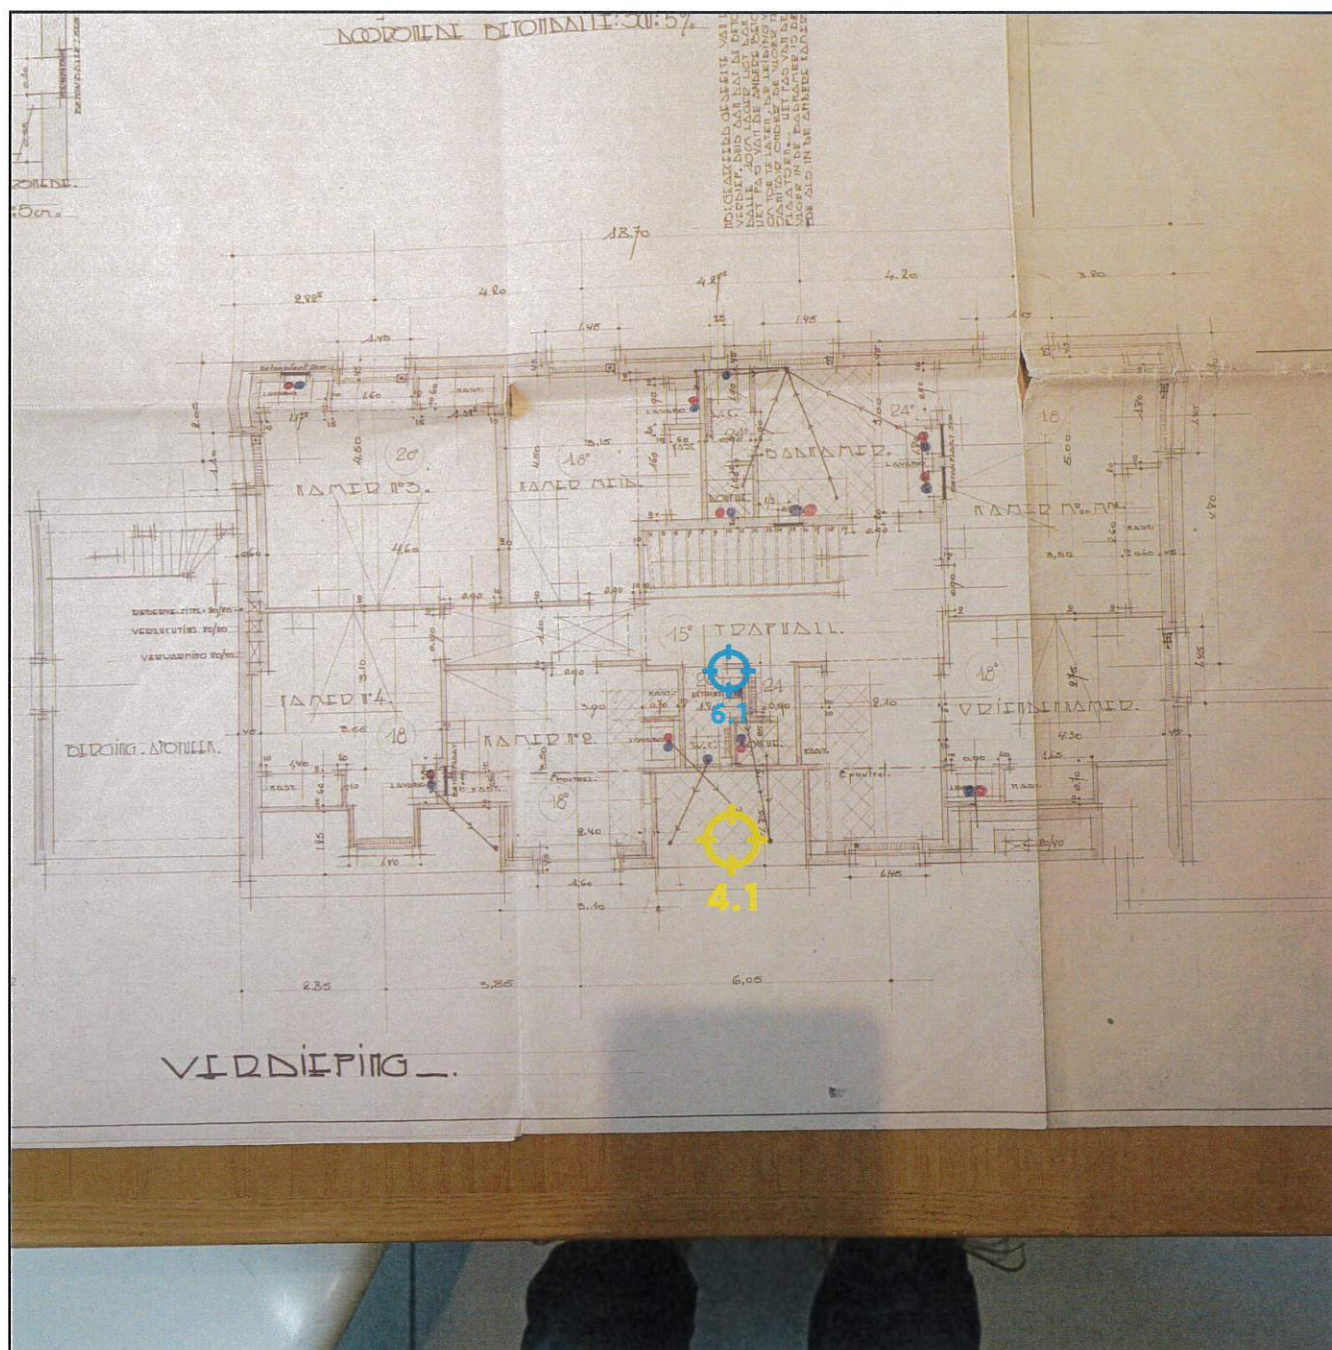
## Plan 1.2: Vertdiep +1

| Beschrijving | Type | Actie |
|---|---|---|
| 4. onderdakplaat | Asbestmateriaal | Zorgvuldig beheren |
| 4.1 Code: 2 | Puntmonster | - |
| 6. Pleisterwerk muren | Geen asbest | - |

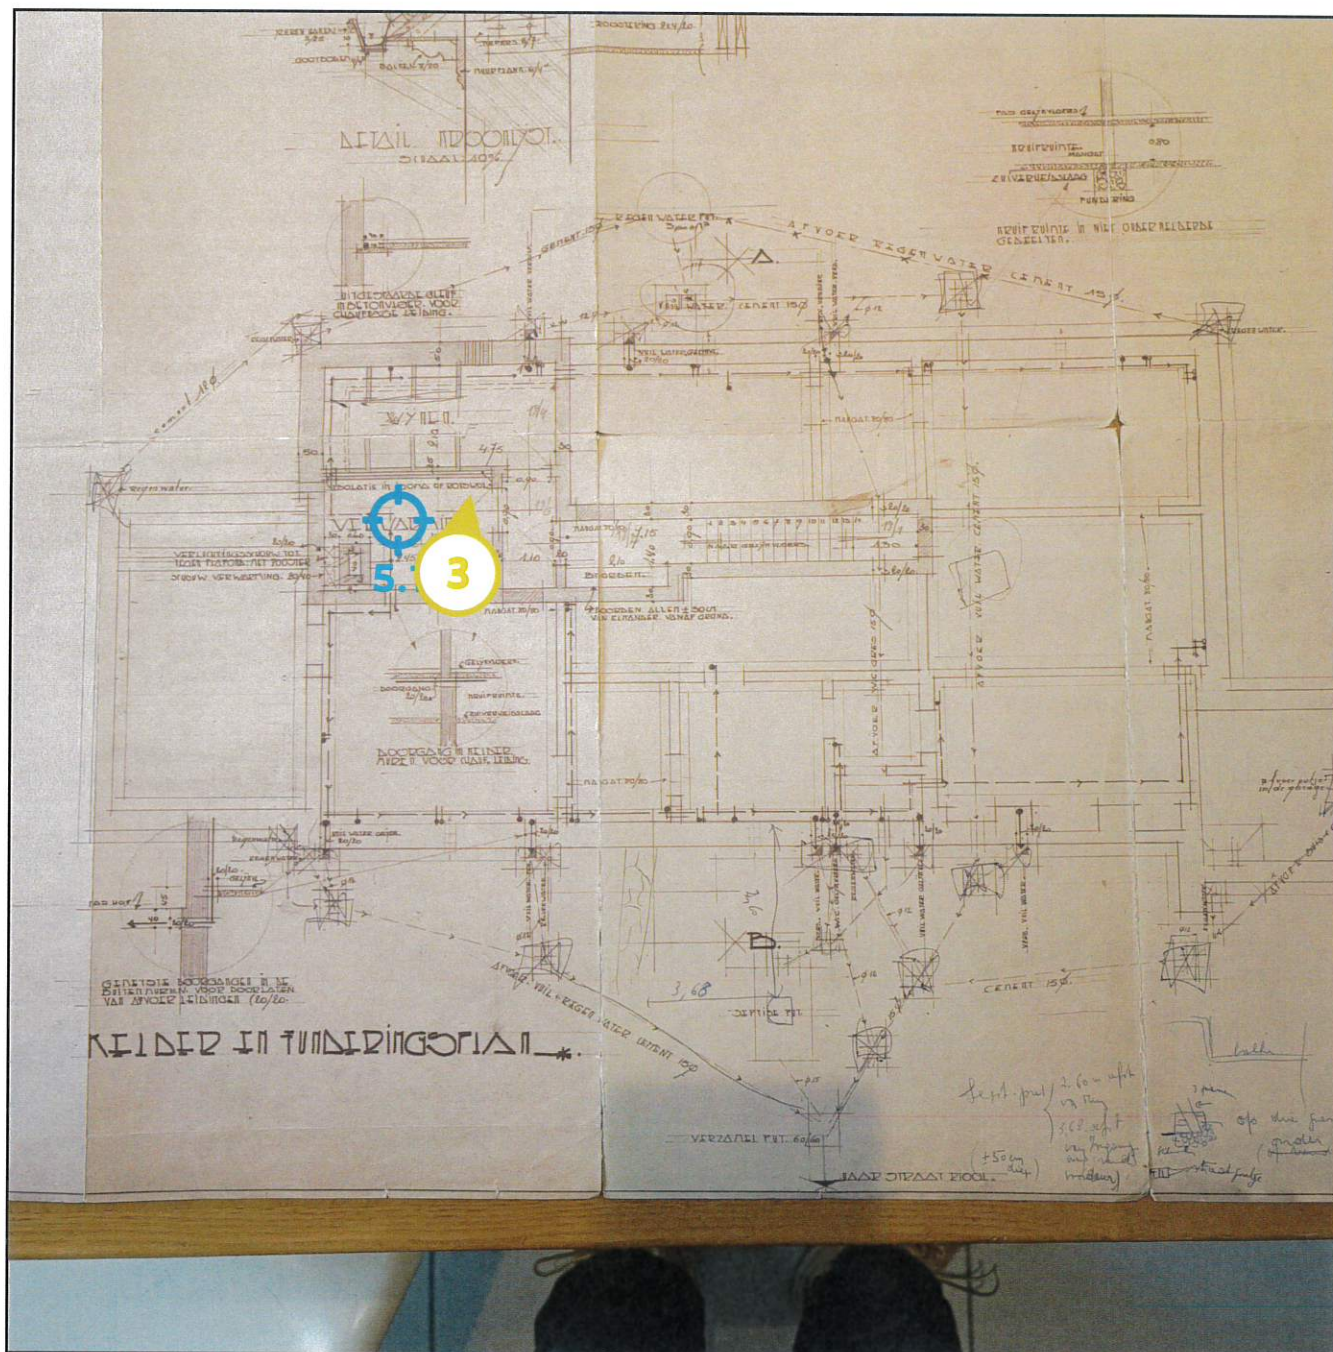
## Plan 1.3: Kelder

| Beschrijving | Type | Actie |
|---|---|---|
| 3. bakeliet stroomkast kelder | Asbestmateriaal | Zorgvuldig beheren |
| 5. gips leidingisolatie | Geen asbest | - |
| 5.1 Code: 3 | Puntmonster | - |

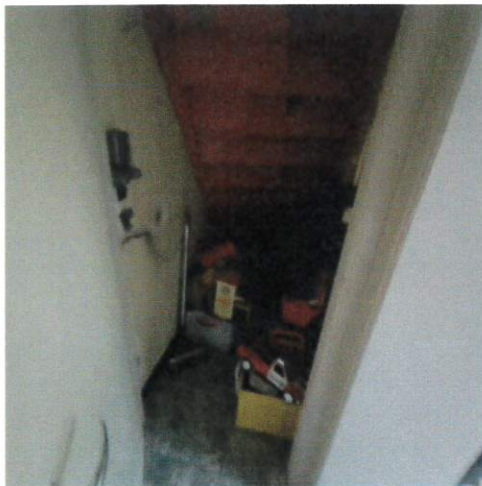
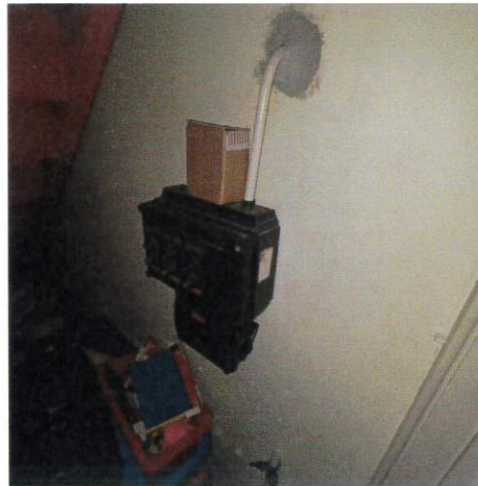
## Fiche 1: bakeliet stroomkast onder de trap

Asbestmateriaal

Het asbestmateriaal valt onder de mijlpaal van 2040.

| Eindbeoordeling materiaalrisico | Laag materiaalrisico en/of verlaagde kans op vezelvrijgave |

| Asbestsoort (vezeltype) | Crocidoliet aanwezig |
| Toestand van het materiaal | Onbeschadigd, niet verweerd |

- Zorg voor een veilig beheer. Vermijd het beschadigen van het asbestmateriaal. Controleer de toestand jaarlijks op wijzigingen.

- Eenvoudige handelingen: mag via doe-het-zelf of door werknemer(s) met opleidingsattest eenvoudige handelingen  
Tecnici met opleidingsattest asbest (8u) kunnen deze veilig verwijderen.

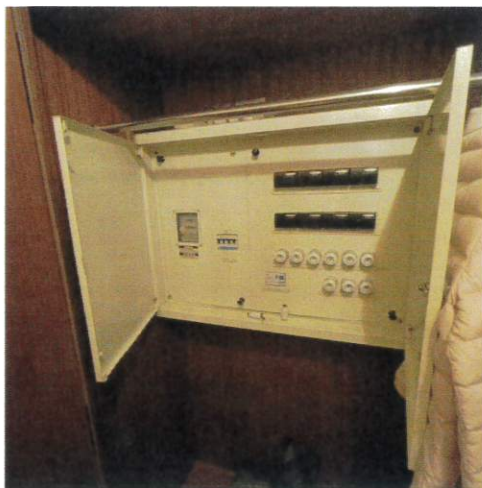
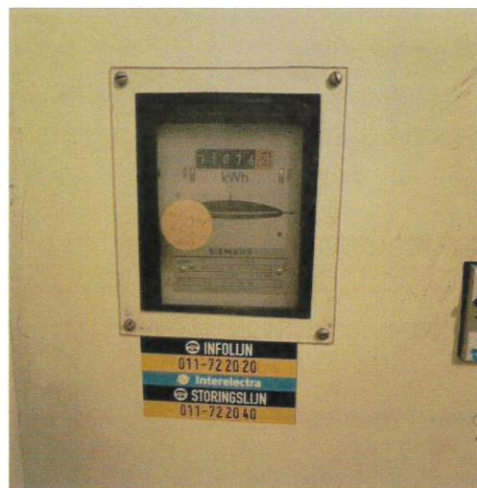
## Fiche 2: bakeliet elektrische teller

Asbestmateriaal

Het asbestmateriaal valt onder de mijlpaal van 2040.

| Eindbeoordeling materiaalarisico | Zeer laag materiaalarisico en/of zeer lage kans op vezelvrijgave |

| Asbestsoort (vezeltype) | Crocidoliet aanwezig |
| Toestand van het materiaal | Onbeschadigd, niet verweerd |

- Zorg voor een veilig beheer. Vermijd het beschadigen van het asbestmateriaal. Controleer de toestand jaarlijks op wijzigingen.

- Eenvoudige handelingen: mag via doe-het-zelf of door werknemer(s) met opleidingsattest eenvoudige handelingen  
Tecnici met opleidingsattest asbest (8u) kunnen deze veilig verwijderen.

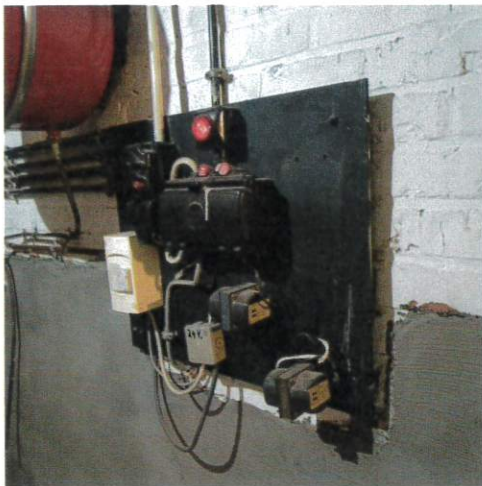
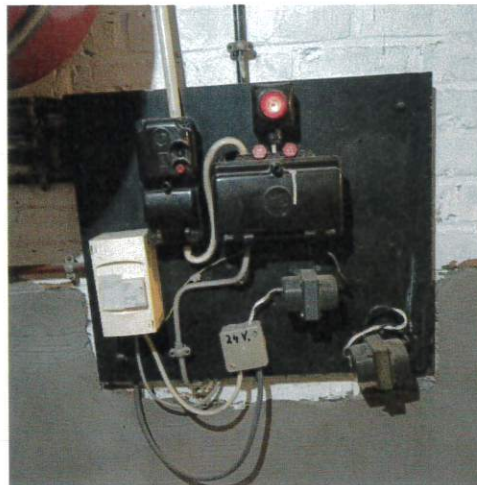
## Fiche 3: bakeliet stroomkast kelder

Asbestmateriaal

Het asbestmateriaal valt onder de mijlpaal van 2040.

| Eindbeoordeling materiaalrisico | Laag materiaalrisico en/of verlaagde kans op vezelvrijgave |

| Asbestsoort (vezeltype) | Crocidoliet aanwezig |
| Toestand van het materiaal | Onbeschadigd, niet verweerd |

- Zorg voor een veilig beheer. Vermijd het beschadigen van het asbestmateriaal. Controleer de toestand jaarlijks op wijzigingen.

- Eenvoudige handelingen: mag via doe-het-zelf of door werknemer(s) met opleidingsattest eenvoudige handelingen  
Tecnici met opleidingsattest asbest (8u) kunnen deze veilig verwijderen.

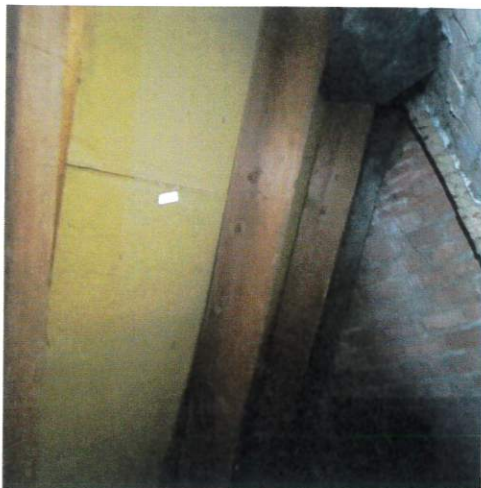
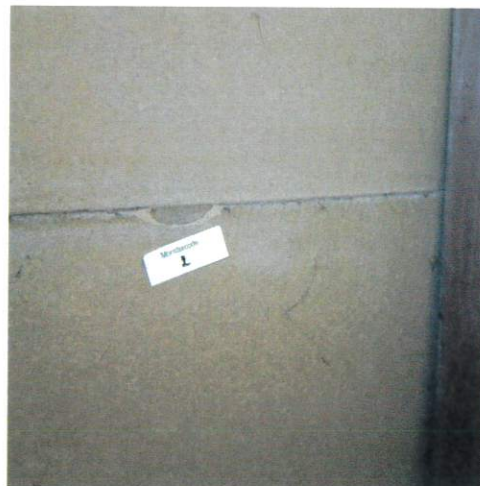
## Fiche 4: onderdakplaat

Asbestmateriaal

Het asbestmateriaal valt onder de mijlpaal van 2040.

| Eindbeoordeling materiaalrisico | Zeer laag materiaalrisico en/of zeer lage kans op vezelvrijgave |

| Asbestsoort (vezeltype) | Alleen chrysotiel |
| Toestand van het materiaal | Onbeschadigd, niet verweerd |

| # | Type | Referentie | Resultaat |
|---|---|---|---|
| 4.1 | Puntmonster | 2 | Chrysotiel |

- Zorg voor een veilig beheer en verwijder dit asbestmateriaal wanneer het bij werken eenvoudig bereikbaar wordt. Controleer de toestand jaarlijks op wijzigingen.

- Eenvoudige handelingen: mag via doe-het-zelf of door werknemer(s) met opleidingsattest eenvoudige handelingen  
Dek de zoldervloer af met plastic folie. Verwijder de dakpannen. Fixeer het plaatmateriaal, de asbesthoudende platen één voor één en in hun geheel verwijderen. Niet gooien, niet breken. Reinig nadien de draagstructuur met vochtige doeken (+ hepa stofzuiger kan niet gehuurd worden dus voor een particulier niet mogelijk.)

Alle werknemer(s) moeten wel beschikken over een opleidingsattest eenvoudige handelingen 8u.

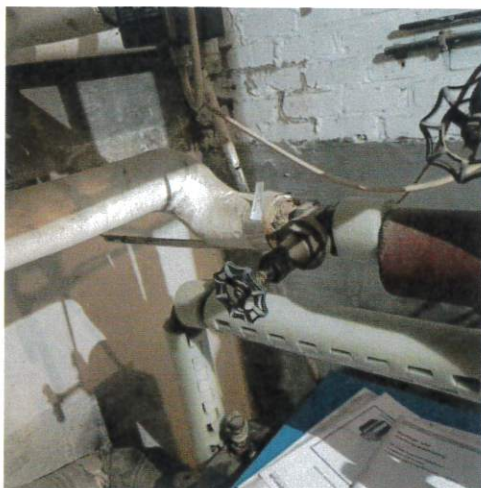
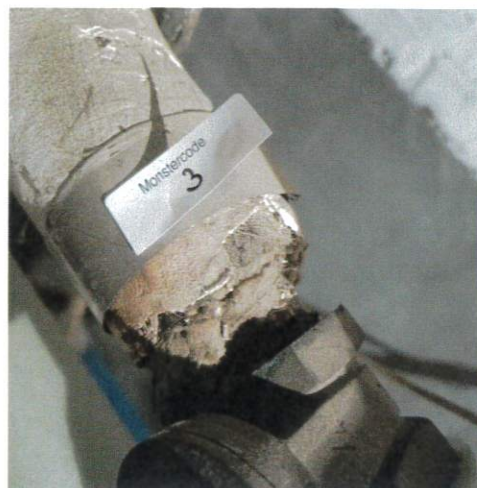
## Fiche 5: gips leidingisolatie

Geen asbest

| # | Type | Referentie | Resultaat |
|---|---|---|---|
| 5.1 | Puntmonster | 3 | Geen asbest |

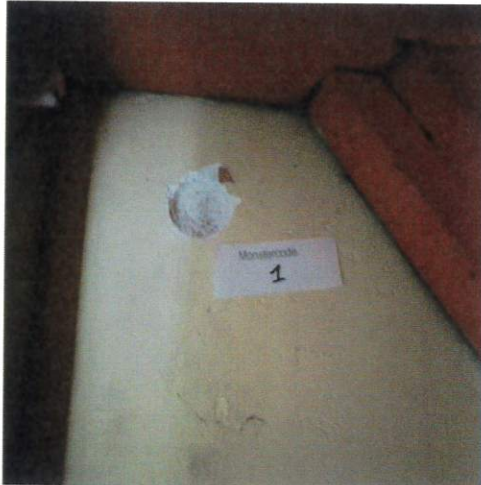
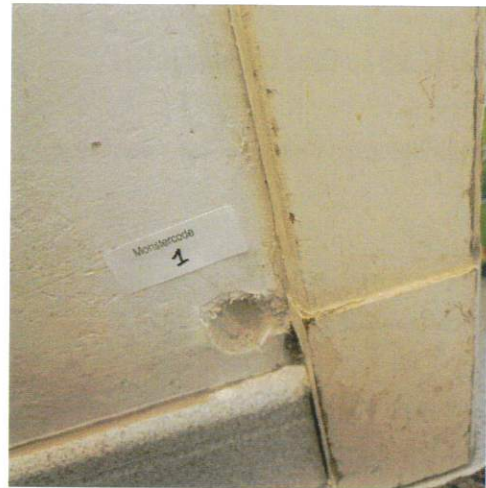
## Fiche 6: Pleisterwerk muren

Geen asbest

| # | Type | Referentie | Resultaat |
|---|---|---|---|
| 6.1 | Mengmonster | 1 | Geen asbest |
