Asbestinventarisatetest

Korenbloemlaan 22, 9700 Oudenaarde

Attestnummer : 20250328-000046.000

Niet-asbestveilig

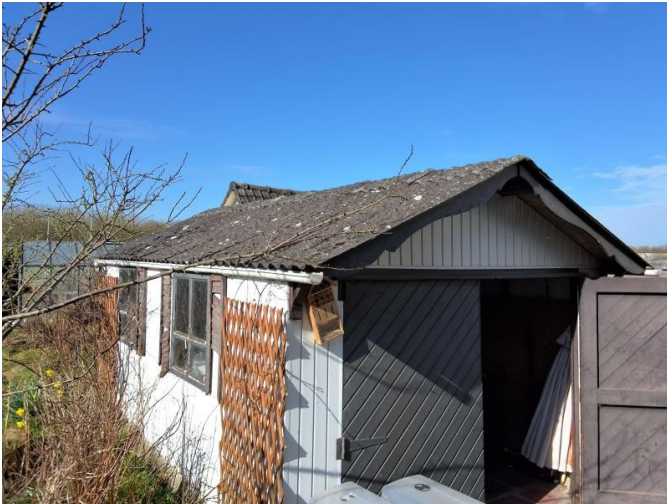
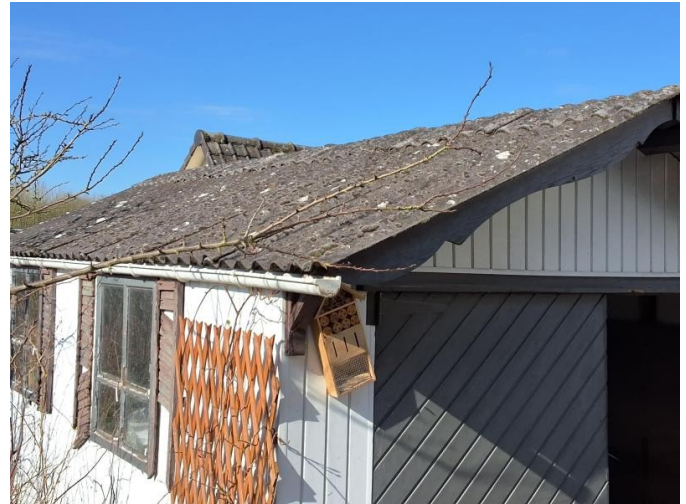
Beschrijving	Type	Actie
1. Dak bestaande uit golfplaten	Asbestmateriaal	Dringend verwijderen

Het asbestmateriaal valt onder de mijlpaal van 2034.

Dringend verwijderen

Eindbeoordeling materiaalrisico	Hoog materiaalrisico en/of hoge kans op vezelvrijgave
---------------------------------	---

Gebondenheid	Categorie 1: hechtgebonden in oorsprong
Asbestsoort (vezeltype)	Crocidoliet aanwezig
Asbestconcentratie	Laag (< 50%)
Afschermingsgraad van het gehele materiaal	Geheel of deels (ook) vrij aan de binnenlucht
Toestand van het materiaal	Matig beschadigd, matig verweerd

Beschrijving	Dak bestaande uit golfplaten
Omgeving	Buiten
Primaire drager	Schuin dak
Asbestmateriaal	Dak- en gevelbekleding - Golfplaat
Bindmiddel van asbestmateriaal	Cement
Gebondenheid op basis van bindmiddel	Hecht
Hoeveelheid (oppervlakte - aantal)	<ul style="list-style-type: none">• 15,00 m² - 1 stuk
Totale oppervlakte	15,00 m ²
Eenvoudig bereikbaar	Ja
Bevestigingswijze	<ul style="list-style-type: none">• Geklemd• Geschroefd
Identificatiemethode	Vaststelling zonder monsternamen
Destructieve handeling voor identificatie	Nee
Opmerking	De hoeveelheid is een schatting en kan afwijken van de werkelijke toestand.

- Verwijder dit asbestmateriaal zo snel mogelijk. Volg de toestand goed op.
- Hemelwater dat afspoelt van asbestcement daken of gevels kan asbestdeeltjes bevatten. Gebruik het enkel voor gesloten circuits (bv. spoelen toiletten). Reinig na het vervangen van het dak of de gevel de dakgoten en regenwaterput of -ton om asbesthoudend sediment of slib te verwijderen

- Eenvoudige handelingen: mag via doe-het-zelf of door werknemer(s) met opleidingsattest eenvoudige handelingen
Deze toepassing kan door een aannemer die over een opleidingsattest eenvoudige handelingen beschikt of door een particulier (doe-het-zelf), verwijderd worden indien er geen verhoogd risico op vrijgave van asbestvezels (max. concentratie 0,01 vezels/cm³ - CODEX Art. VI.3-54) ontstaat en de toepassing voorafgaand wordt gefixeerd/bevochtigd; de individuele elementen zonder machinale werktuigen en zonder breken of gooien een voor een losgemaakt worden; en ten slotte in gesloten verpakking weggevoerd worden naar een erkend afvalpunt (recyclagepark).

Deze toepassing kan enkel door een erkende asbestverwijderaar verwijderd worden omdat er hier automatisch een verhoogd risico op vrijgave van asbestvezels (max. concentratie 0,01 vezels/cm³ - CODEX - Art. VI.3-54) ontstaat. (Bron: VLAREM II: 6.4.0.1 par1, par2 en par3). Een erkend asbestverwijderaar moet ingeschakeld worden voor deze toepassingen die niet (kunnen) worden verwijderd door de couveuzemethode, door hermetische zone of door de materialen beschreven in VlareM II, art. 6.4.0.1 par2. (Bron: Leidraad bij het Inspectieprotocol)

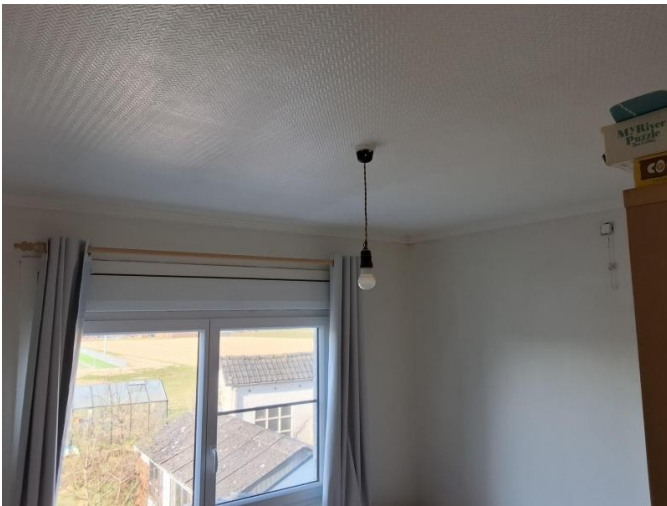
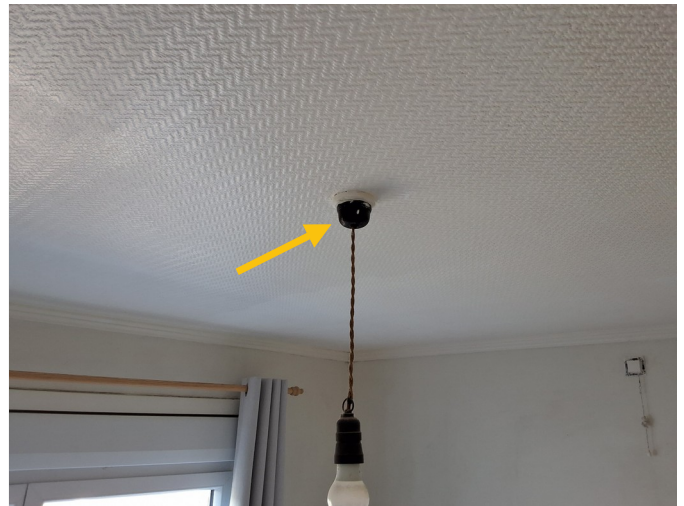
Het asbestmateriaal valt onder de mijlpaal van 2040.

Verwijderen

Eindbeoordeling materiaalrisico	Verhoogd materiaalrisico en/of verhoogde kans op vezelvrijgave
---------------------------------	--

Gebondenheid	Categorie 1: hechtgebonden in oorsprong
Asbestsoort (vezeltype)	Crocidoliet aanwezig
Asbestconcentratie	Laag (< 50%)
Afschermingsgraad van het gehele materiaal	Geheel of deels (ook) vrij aan de binnenlucht
Toestand van het materiaal	Licht beschadigd, licht verweerd. Intact calciumsilicaatmateriaal of categorie III 'gebondenheid'

Beschrijving	Bakeliet behuizing
Omgeving	Binnen
Primaire drager	Communicatie en elektrische infrastructuur en uitrusting
Asbestmateriaal	Plaat, paneel, tablet - Type Bakeliet
Bindmiddel van asbestmateriaal	Kunststof of -hars
Gebondenheid op basis van bindmiddel	Hecht
Hoeveelheid (oppervlakte - dikte - aantal)	• 0,10 m ² - 1,00 cm - 1 stuk
Totaal volume	0,001 m ³
Eenvoudig bereikbaar	Ja
Bevestigingswijze	• Geschroefd
Identificatiemethode	Vaststelling zonder monstername
Destructieve handeling voor identificatie	Nee
Opmerking	De hoeveelheid is een schatting.

- Zorg voor een veilig beheer. Vermijd het beschadigen van het asbestmateriaal. Controleer de toestand jaarlijks op wijzigingen.

- Eenvoudige handelingen: mag via doe-het-zelf of door werknemer(s) met opleidingsattest eenvoudige handelingen
Deze toepassing kan door een aannemer die over een opleidingsattest eenvoudige handelingen beschikt of door een particulier (doe-het-zelf), verwijderd worden indien er geen verhoogd risico op vrijgave van asbestvezels (max. concentratie 0,01 vezels/cm³ - CODEX Art. VI.3-54) ontstaat en de toepassing voorafgaand wordt gefixeerd/bevochtigd; de individuele elementen zonder machinale werktuigen en zonder breken of gooien een voor een losgemaakt worden; en ten slotte in gesloten verpakking weggevoerd worden naar een erkend afvalpunt (recyclagepark).

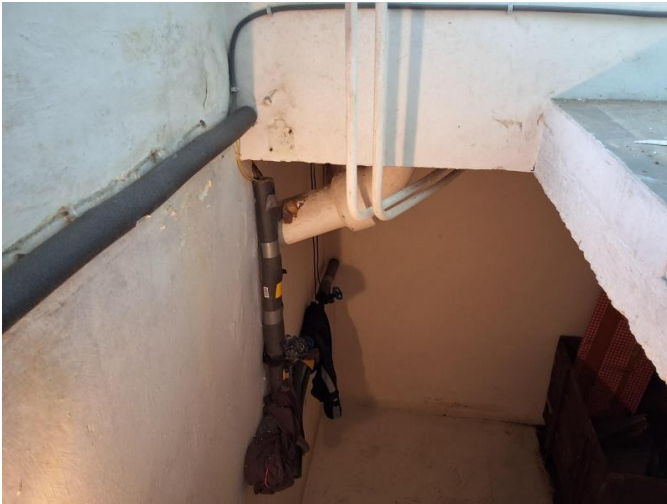
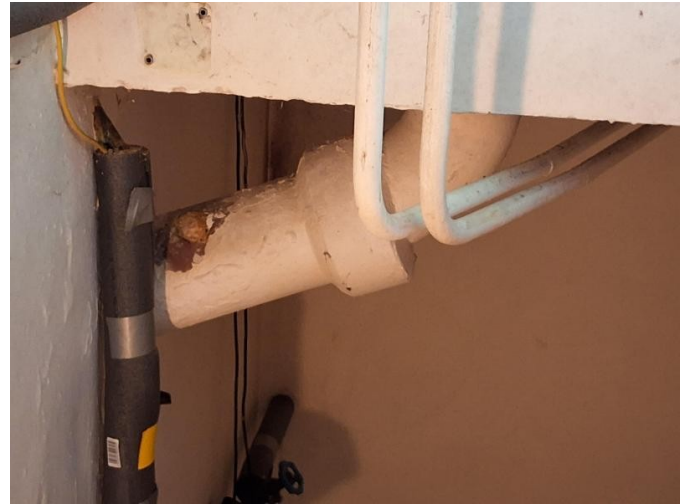
Het asbestmateriaal valt onder de mijlpaal van 2040.

Verwijderen

Verhoogd materiaalrisico en/of verhoogde kans op vezelvrijgave

Gebondenheid	Categorie 1: hechtgebonden in oorsprong
Asbestsoort (vezeltype)	Crocidoliet aanwezig
Asbestconcentratie	Laag (< 50%)
Afschermingsgraad van het gehele materiaal	Geheel of deels (ook) vrij aan de binnenlucht
Toestand van het materiaal	Licht beschadigd, licht verweerd. Intact calciumsilicaatmateriaal of categorie III 'gebondenheid'

Beschrijving	Afvoerbuis
Omgeving	Binnen
Primaire drager	Schacht-koker (technisch)
Asbestmateriaal	Buis, koker, leiding, pijp, doorvoer
Bindmiddel van asbestmateriaal	Cement
Gebondenheid op basis van bindmiddel	Hecht
Hoeveelheid (lengte - omtrek - dikte - aantal)	<ul style="list-style-type: none">• 0,50 m - 40,00 cm - 1,00 cm - 1 stuk
Totaal volume	0,002 m ³
Eenvoudig bereikbaar	Ja
Bevestigingswijze	<ul style="list-style-type: none">• Verlijmd, ingegoten, versmeerd
Identificatiemethode	Vaststelling zonder monstername
Destructieve handeling voor identificatie	Nee
Opmerking	De precieze lengte is onbekend

- Zorg voor een veilig beheer. Vermijd het beschadigen van het asbestmateriaal. Controleer de toestand jaarlijks op wijzigingen.

- Eenvoudige handelingen: mag via doe-het-zelf of door werknemer(s) met opleidingsattest eenvoudige handelingen
Deze toepassing kan door een aannemer die over een opleidingsattest eenvoudige handelingen beschikt of door een particulier (doe-het-zelf), verwijderd worden indien er geen verhoogd risico op vrijgave van asbestvezels (max. concentratie 0,01 vezels/cm³ - CODEX Art. VI.3-54) ontstaat en de toepassing voorafgaand wordt gefixeerd/bevochtigd; de individuele elementen zonder machinale werktuigen en zonder breken of gooien een voor een losgemaakt worden; en ten slotte in gesloten verpakking weggevoerd worden naar een erkend afvalpunt (recyclagepark).

Deze toepassing kan enkel door een erkende asbestverwijderaar verwijderd worden omdat er hier automatisch een verhoogd risico op vrijgave van asbestvezels (max. concentratie 0,01 vezels/cm³ - CODEX - Art. VI.3-54) ontstaat. (Bron: VLAREM II: 6.4.0.1 par1, par2 en par3). Een erkend asbestverwijderaar moet ingeschakeld worden voor deze toepassingen die niet (kunnen) worden verwijderd door de couveuzemethode, door hermetische zone of door de materialen beschreven in Vlarem II, art. 6.4.0.1 par2. (Bron: Leidraad bij het Inspectieprotocol)

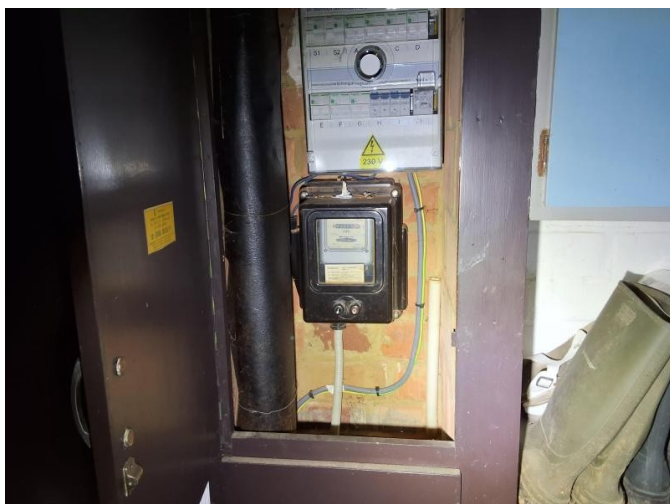
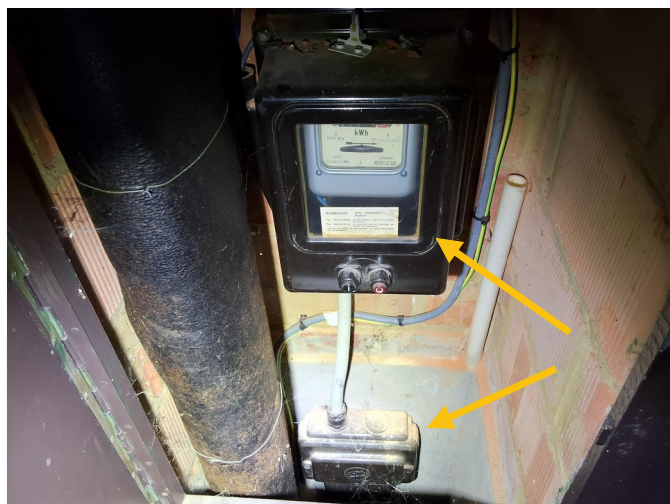
Het asbestmateriaal valt onder de mijlpaal van 2040.

Zorgvuldig beheren

Eindbeoordeling materiaalrisico	Zeer laag materiaalrisico en/of zeer lage kans op vezelvrijgave
---------------------------------	---

Gebondenheid	Categorie 1: hechtgebonden in oorsprong
Asbestsoort (vezeltype)	Crocidoliet aanwezig
Asbestconcentratie	Laag (< 50%)
Afschermingsgraad van het gehele materiaal	Stootvaste afscherming of omkasting
Toestand van het materiaal	Onbeschadigd, niet verweerd

Beschrijving	Elektrische meter
Omgeving	Binnen
Primaire drager	Communicatie en elektrische infrastructuur en uitrusting
Asbestmateriaal	Plaat, paneel, tablet - Type Bakeliet
Bindmiddel van asbestmateriaal	Kunststof of -hars
Gebondenheid op basis van bindmiddel	Hecht
Hoeveelheid (oppervlakte - dikte - aantal)	<ul style="list-style-type: none">• 0,20 m² - 1,00 cm - 1 stuk
Totaal volume	0,002 m ³
Eenvoudig bereikbaar	Ja
Bevestigingswijze	<ul style="list-style-type: none">• Geklemd• Geschroefd
Identificatiemethode	Vaststelling zonder monsternamen
Destructieve handeling voor identificatie	Nee
Opmerking	De hoeveelheid is een schatting en kan afwijken van de werkelijke toestand.

- Zorg voor een veilig beheer. Vermijd het beschadigen van het asbestmateriaal. Controleer de toestand jaarlijks op wijzigingen.

- Eenvoudige handelingen: mag via doe-het-zelf of door werknemer(s) met opleidingsattest eenvoudige handelingen
Te verwijderen door de netbeheerder.

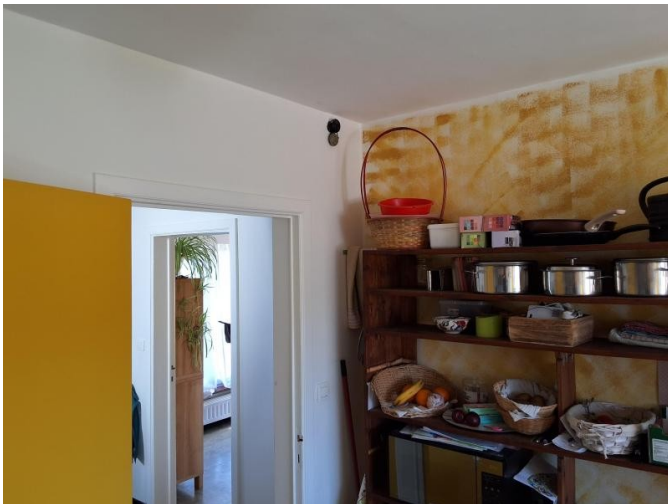
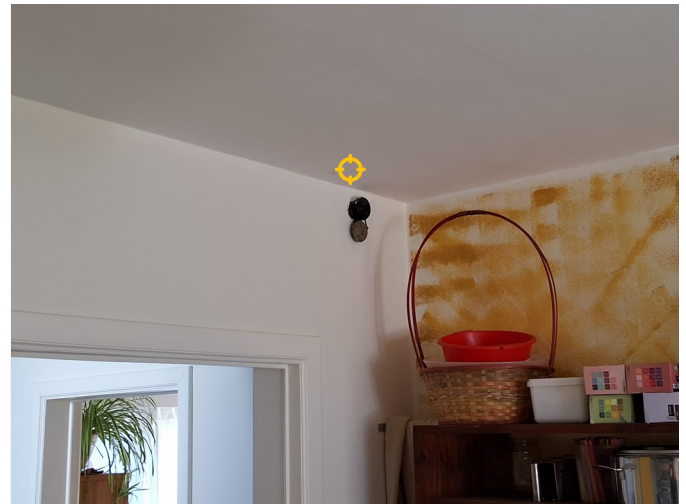
Het asbestmateriaal valt onder de mijlpaal van 2040.

Zorgvuldig beheren

Eindbeoordeling materiaalisico	Zeer laag materiaalisico en/of zeer lage kans op vezelvrijgave
--------------------------------	--

Gebondenheid	Categorie 2: niet-hechtgebonden met matrix
Asbestsoort (vezeltype)	Alleen chrysotiel
Asbestconcentratie	Laag (< 50%)
Afschermingsgraad van het gehele materiaal	Niet stootvaste afscherming
Toestand van het materiaal	Onbeschadigd, niet verweerd

#	Type	Referentie	Resultaat
5.1	Mengmonster	2	Chrysotiel

Beschrijving	Pleisterwerk plafonds
Omgeving	Binnen
Primaire drager	Plafond
Asbestmateriaal	In-situ afwerkingslagen - Pleisterwerk (wand, plafond, ...)
Bindmiddel van asbestmateriaal	Gips - kalk
Gebondenheid op basis van bindmiddel	Niet-hechtgebonden
Hoeveelheid (oppervlakte - dikte - aantal)	• 200,00 m ² - 1,00 cm - 1 stuk
Totaal volume	2,00 m ³
Eenvoudig bereikbaar	Ja
Bevestigingswijze	• Verlijmd, ingegoten, versmeerd
Identificatiemethode	Vaststelling met monsternamen
Destructieve handeling voor identificatie	Nee
Opmerking	De hoeveelheid is een schatting en kan afwijken van de werkelijke toestand. Waar mogelijk, wordt staalname uitgevoerd conform het inspectieprotocol: in een droge ruimte zoals een slaapkamer, in een natte ruimte zoals een keuken of badkamer, in een traphal en in een stookruimte.

- Zorg voor een veilig beheer. Vermijd het beschadigen van het asbestmateriaal. Controleer de toestand jaarlijks op wijzigingen.

- Hermetische zone (erkend asbestverwijderaar)
Deze toepassing kan enkel door een erkende asbestverwijderaar via de methodiek van hermetische zone verwijderd worden omdat verwijdering via de methodiek van eenvoudige handelingen en/of couveusezakmethode niet mogelijk is; en er automatisch een verhoogd risico op vrijgave van asbestvezels (max. concentratie 0,01 vezels/cm - CODEX Art. VI.3-54) ontstaat. (Bron: CODEX - Art. VI.3-61.- par 1.)

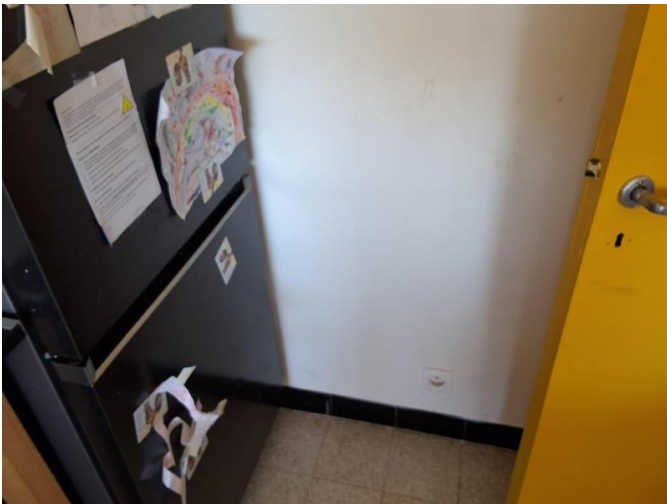
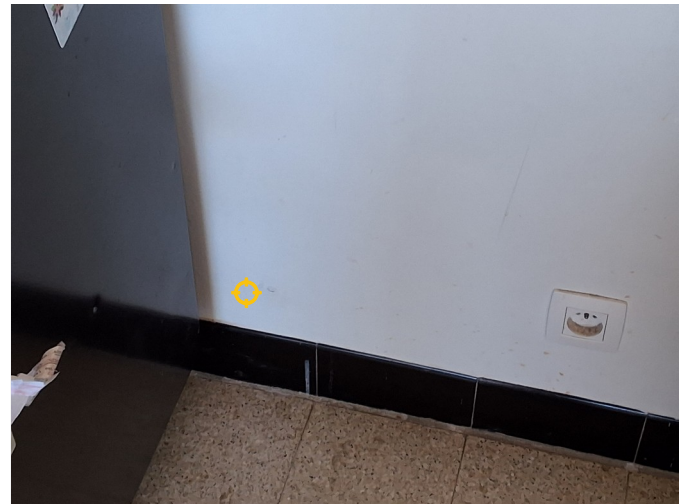
Het asbestmateriaal valt onder de mijlpaal van 2040.

Zorgvuldig beheren

Eindbeoordeling materiaalrisico	Zeer laag materiaalrisico en/of zeer lage kans op vezelvrijgave
---------------------------------	---

Gebondenheid	Categorie 2: niet-hechtgebonden met matrix
Asbestsoort (vezeltype)	Alleen chrysotiel
Asbestconcentratie	Laag (< 50%)
Afschermingsgraad van het gehele materiaal	Niet stootvaste afscherming
Toestand van het materiaal	Onbeschadigd, niet verweerd

#	Type	Referentie	Resultaat
6.1	Mengmonster	1	Chrysotiel

Beschrijving	Pleisterwerk wanden
Omgeving	Binnen
Primaire drager	Binnenwand
Asbestmateriaal	In-situ afwerkingslagen - Pleisterwerk (wand, plafond, ...)
Bindmiddel van asbestmateriaal	Gips - kalk
Gebondenheid op basis van bindmiddel	Niet-hechtgebonden
Hoeveelheid (oppervlakte - dikte - aantal)	• 300,00 m ² - 1,00 cm - 1 stuk
Totaal volume	3,00 m ³
Eenvoudig bereikbaar	Ja
Bevestigingswijze	• Verlijmd, ingegoten, versmeerd
Identificatiemethode	Vaststelling met monstername
Destructieve handeling voor identificatie	Nee
Opmerking	De hoeveelheid is een schatting en kan afwijken van de werkelijke toestand. Waar mogelijk, wordt staalname uitgevoerd conform het inspectieprotocol: in een droge ruimte zoals een slaapkamer, in een natte ruimte zoals een keuken of badkamer, in een traphal en in een stookruimte.

- Zorg voor een veilig beheer. Vermijd het beschadigen van het asbestmateriaal. Controleer de toestand jaarlijks op wijzigingen.

- Hermetische zone (erkend asbestverwijderaar)
Deze toepassing kan enkel door een erkende asbestverwijderaar via de methodiek van hermetische zone verwijderd worden omdat verwijdering via de methodiek van eenvoudige handelingen en/of couveusezakmethode niet mogelijk is; en er automatisch een verhoogd risico op vrijgave van asbestvezels (max. concentratie 0,01 vezels/cm - CODEX Art. VI.3-54) ontstaat. (Bron: CODEX - Art. VI.3-61.- par 1.)

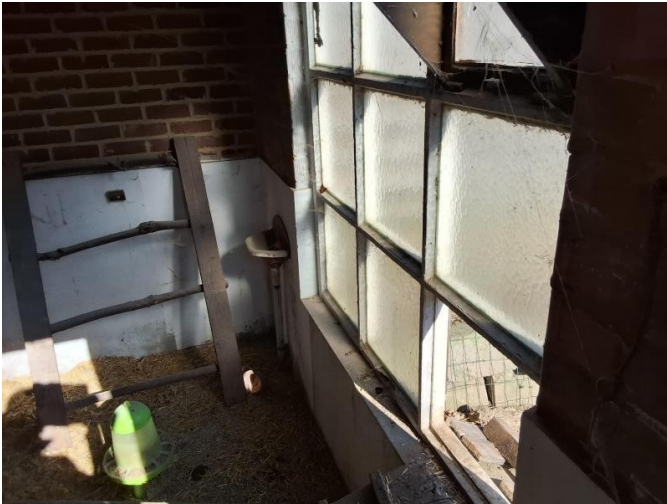
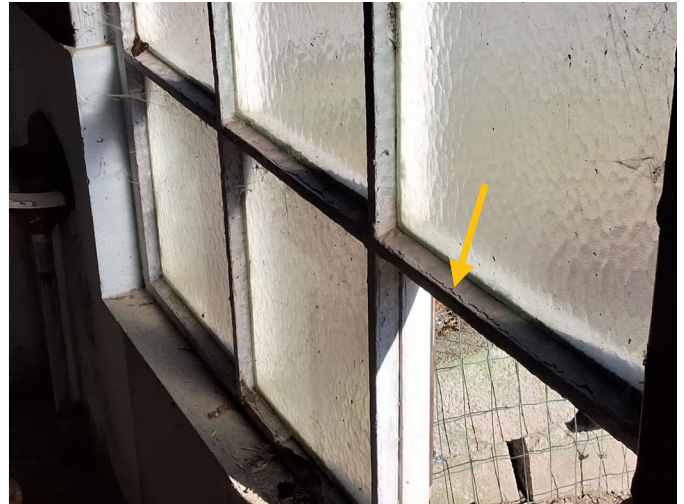
Het asbestmateriaal valt onder de mijlpaal van 2040.

Zorgvuldig beheren

Beschrijving	Mastiek
Omgeving	Binnen
Primaire drager	Wandopening verticaal (raam, deur, ...)
Asbestmateriaal	In-situ afwerkingslagen - Pasta, stopverf, voegsel, stopsel, vulsel, mastiek, kitten, ...
Bindmiddel van asbestmateriaal	Kitten, mastiek, pasta
Gebondenheid op basis van bindmiddel	Hecht
Hoeveelheid (gewicht - aantal)	<ul style="list-style-type: none">• 10,00 kg - 1 stuk
Totaal gewicht	10,00 kg
Eenvoudig bereikbaar	Ja
Bevestigingswijze	<ul style="list-style-type: none">• Verlijmd, ingegoten, versmeerd
Identificatiemethode	Vaststelling zonder monstername
Destructieve handeling voor identificatie	Nee
Opmerking	De hoeveelheid is een schatting en kan afwijken van de werkelijke toestand.

- Eenvoudige handelingen: mag via doe-het-zelf of door werknemer(s) met opleidingsattest eenvoudige handelingen
Deze toepassing kan door een aannemer die over een opleidingsattest eenvoudige handelingen beschikt of door een particulier (doe-het-zelf), verwijderd worden indien er geen verhoogd risico op vrijgave van asbestvezels (max. concentratie 0,01 vezels/cm³ - CODEX Art. VI.3-54) ontstaat en de toepassing voorafgaand wordt gefixeerd/bevochtigd; de individuele elementen zonder machinale werktuigen en zonder breken of gooien een voor een losgemaakt worden; en ten slotte in gesloten verpakking weggevoerd worden naar een erkend afvalpunt (recyclagepark).

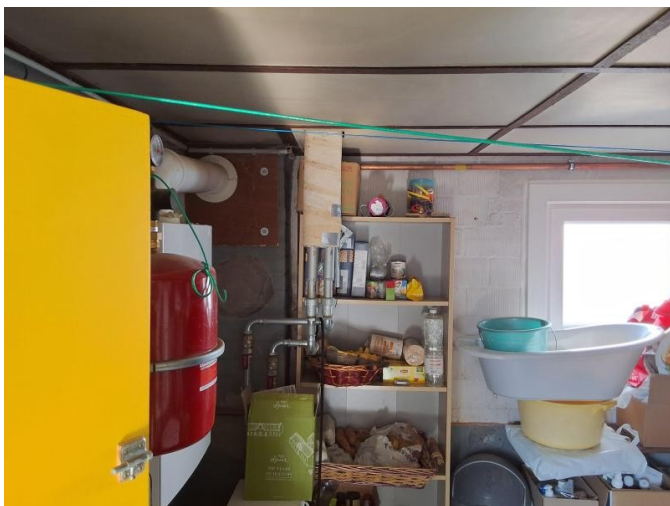
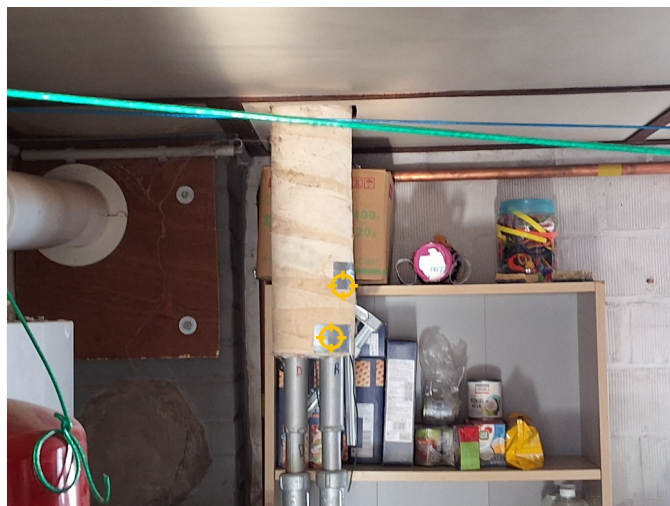
Fiche 13: Leidingisolatie (gips)

Geen asbest
