Asbestinventarisatetest

Kortrijkstraat 302, 9700 Oudenaarde

Attestnummer : 20250311-000350.000

Uitgegeven op : 11.03.2025

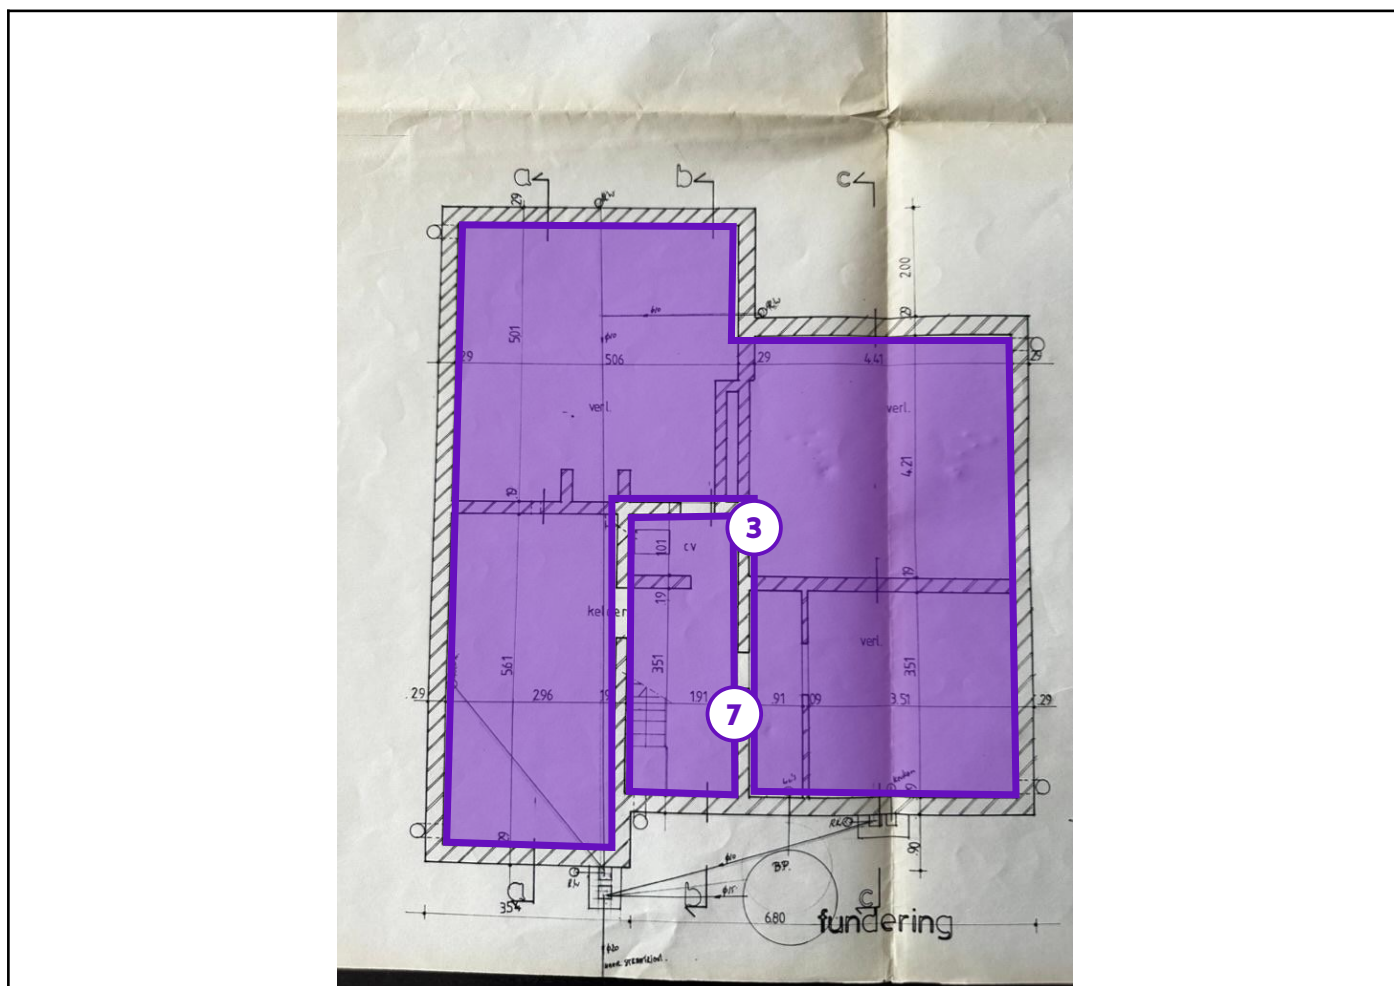
Plan 1.1: Kelderverdieping

Beschrijving	Type	Actie
3. Inspectie kruipkelder	Beperking	-
7. Cementering kelder	Advies	-

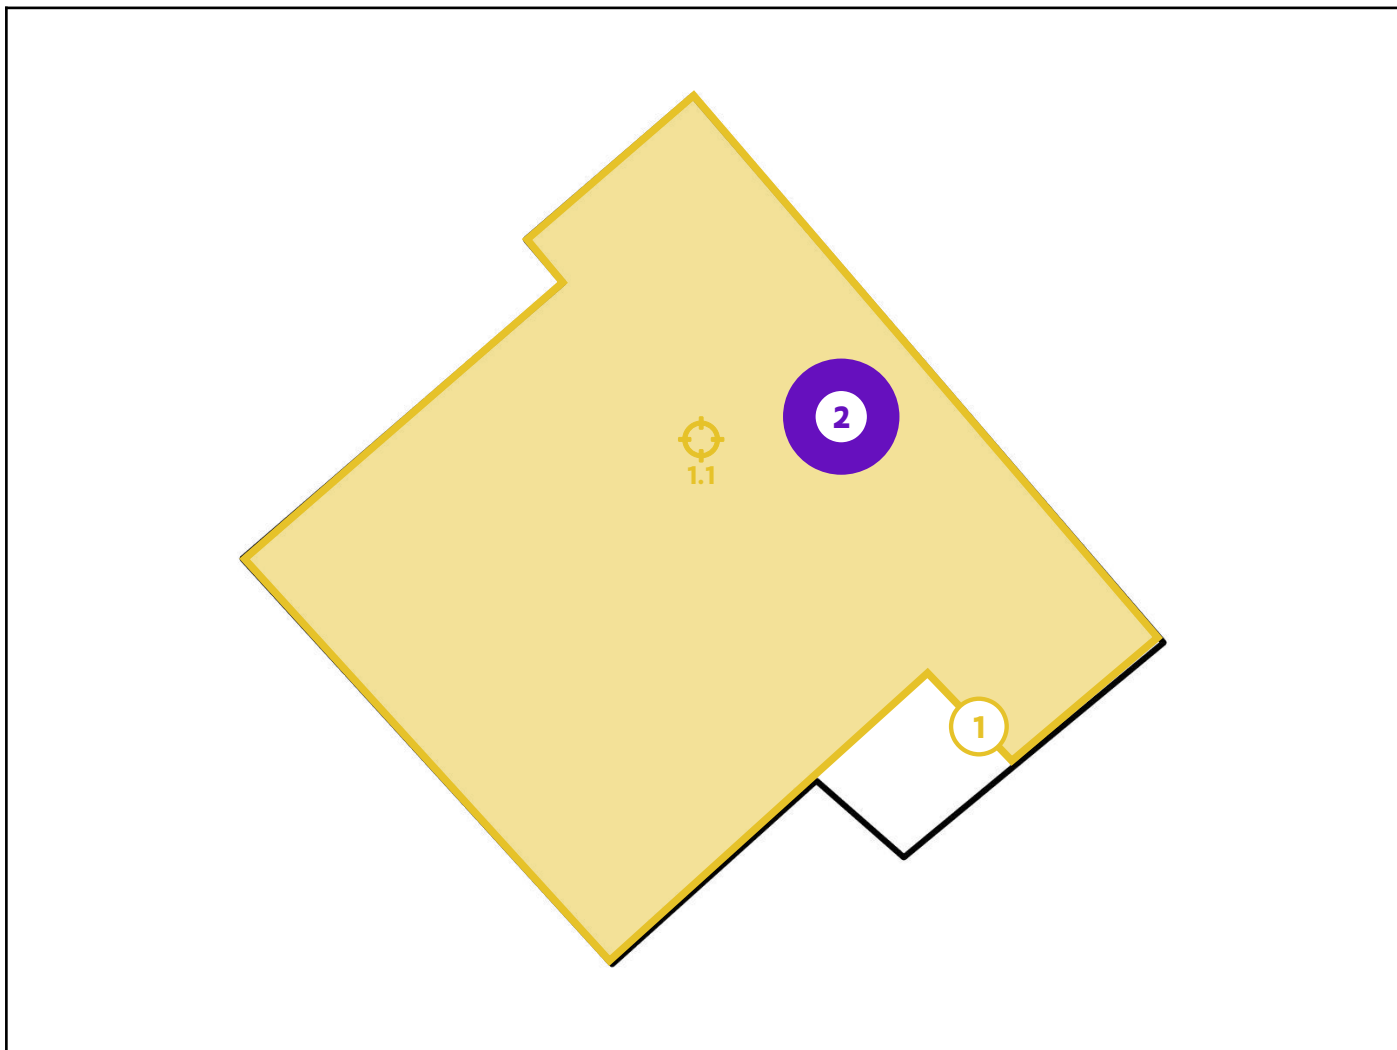
Plan 1.6: Dakoppervlak

Beschrijving	Type	Actie
1. Onderdak Menuiserie	Asbestmateriaal	Zorgvuldig beheren
1.1 Code: 1	Puntmonster	-
2. Inspectie aanwezigheid schouwen	Beperking	-

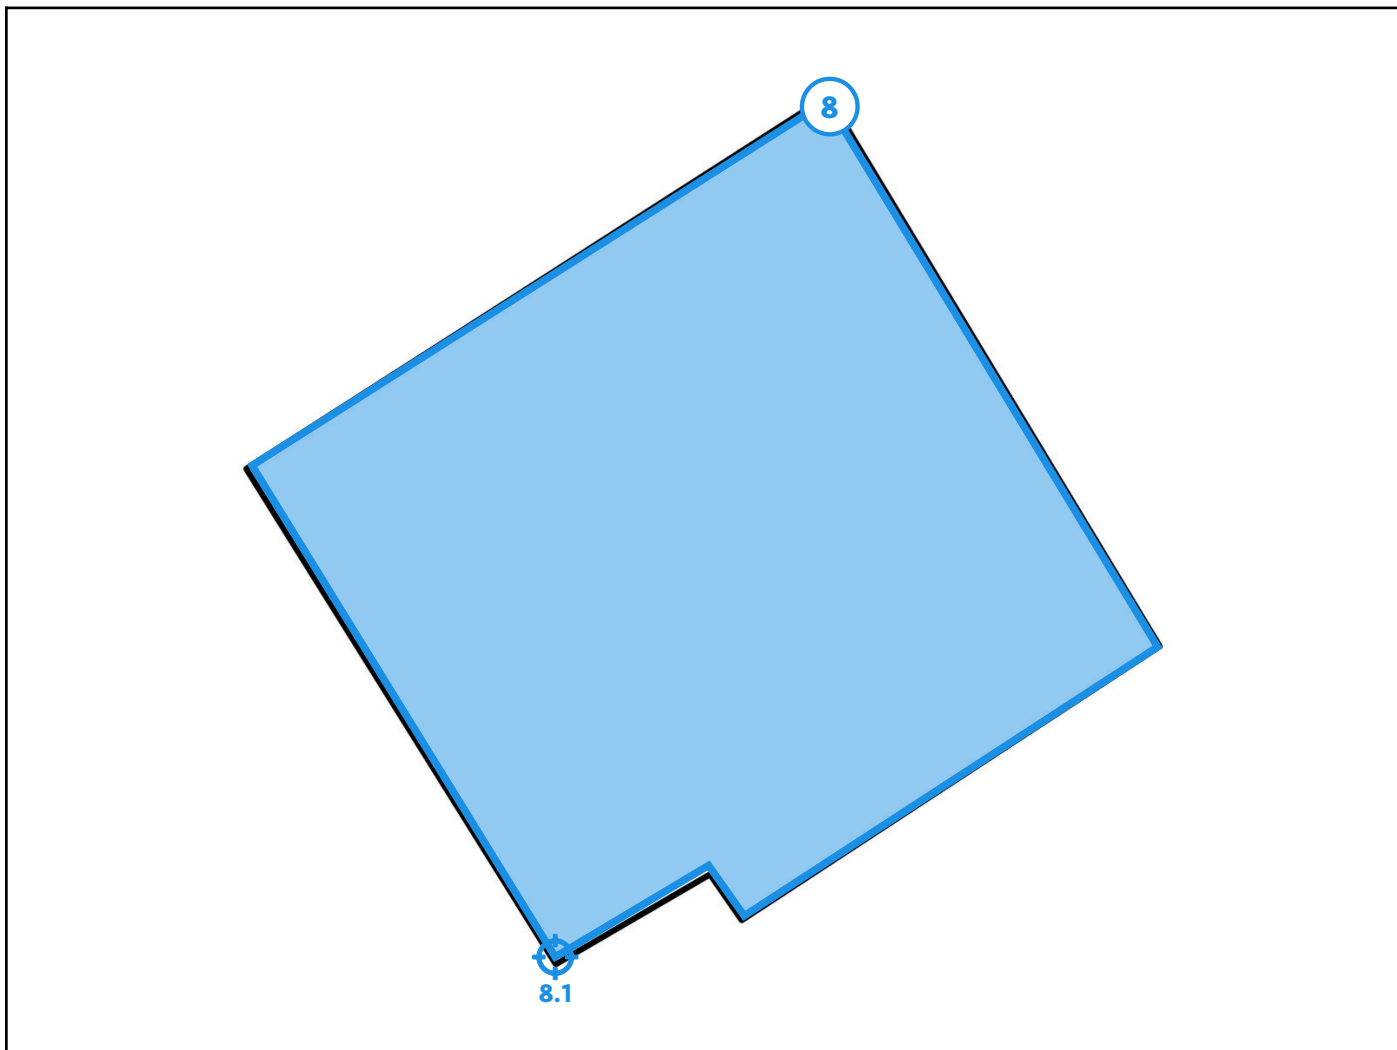
Plan 3.1: Tuinhuis plan

Beschrijving	Type	Actie
8. Dak tuinhuis roofing shingles	Geen asbest	-
8.1 Code: 2	Puntmonster	-

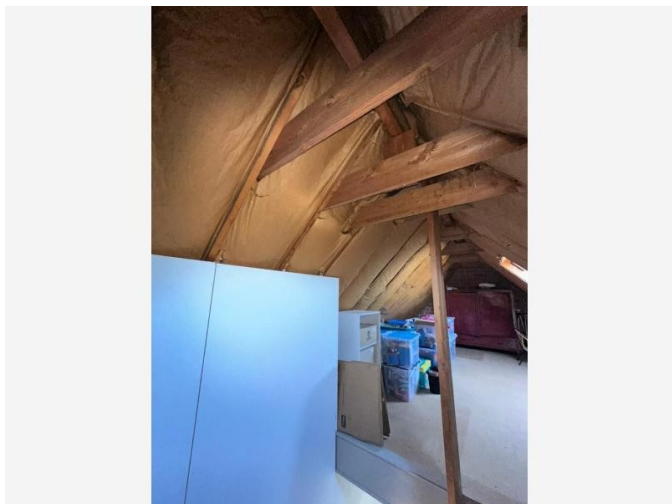
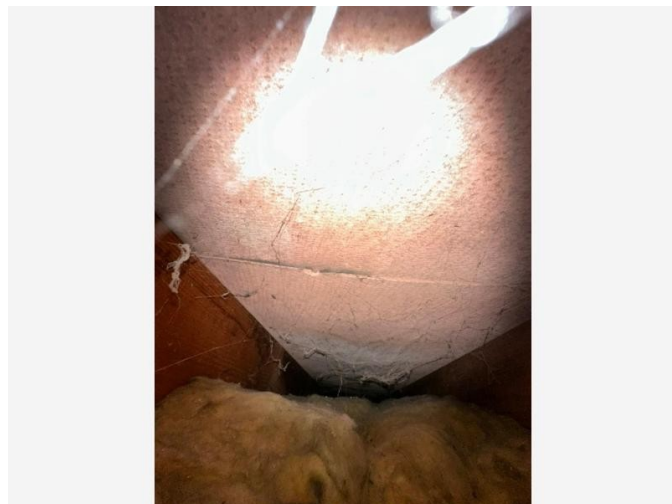
Het asbestmateriaal valt onder de mijlpaal van 2040.

Eindbeoordeling materiaalisico	Zeer laag materiaalisico en/of zeer lage kans op vezelvrijgave
--------------------------------	--

Gebondenheid	Categorie 1: hechtgebonden in oorsprong
Asbestsoort (vezeltype)	Alleen chrysotiel
Asbestconcentratie	Laag (< 50%)
Afschermingsgraad van het gehele materiaal	Niet stootvaste afscherming
Toestand van het materiaal	Licht beschadigd, licht verweerd. Intact calciumsilicaatmateriaal of categorie III 'gebondenheid'

#	Type	Referentie	Resultaat
1.1	Puntmonster	1	Chrysotiel

Beschrijving	Onderdak Menuiserite
Omgeving	Binnen
Primaire drager	Schuin dak
Asbestmateriaal	Plaat, paneel, tablet - Type Menuiserite
Bindmiddel van asbestmateriaal	Cement
Gebondenheid op basis van bindmiddel	Hecht
Hoeveelheid (oppervlakte - dikte - aantal)	<ul style="list-style-type: none">• 160,00 m² - 0,30 cm - 1 stuk
Totaal volume	0,48 m ³
Eenvoudig bereikbaar	Nee <ul style="list-style-type: none">• Het asbestmateriaal is bedekt (uitgezonderd laag verf, coating, behang, kunststof, textiel) en het wegnemen van het bedekkende materiaal kan niet zonder het bedekkende materiaal te beschadigen.
Bevestigingswijze	<ul style="list-style-type: none">• Genageld, geniet
Identificatiemethode	Vaststelling met monstername
Destructieve handeling voor identificatie	Nee
Opmerking	Bij aflevering van het attest is de hoeveelheid zonder enige waarborg van oppervlakte en het verschil in min of meer tussen de werkelijke en de ingevoerde oppervlakte of gewicht ook al overtrof dit verschil 100%.

Zorgvuldig beheren

- Zorg voor een veilig beheer en verwijder dit asbestmateriaal wanneer het bij werken eenvoudig bereikbaar wordt. Controleer de toestand jaarlijks op wijzigingen.

- Eenvoudige handelingen: mag via doe-het-zelf of door werknemer(s) met opleidingsattest eenvoudige handelingen
*Toepassingen die hechtgebonden zijn kunnen door uzelf verwijderd worden indien:

- Eenvoudige handelingen: enkel door erkend asbestverwijderaar
 - * Indien de platen niet kunnen verwijderd worden zonder deze te beschadigen dan dient men beroep te doen op een erkend asbestverwijderaar voor het verwijderen ervan. Bij de verwijdering blijft de uiteindelijke beoordeling van verwijdermethode bij de saneerder om eventueel op te schalen naar een veiligere methode om aan de wettelijke veiligheidsvoorschriften te voldoen.

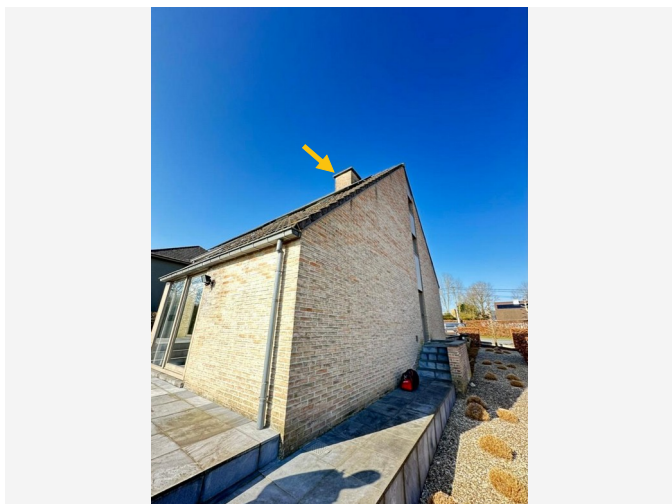
Situeringfoto

Tijdelijke beperking

Reden: Het te onderzoeken materiaal situeert zich hoger dan 3,50 m te rekenen vanaf een veilige ondergrond

Uitleg van de asbestdeskundige: De bovenzijde noch de binnenkant van de schouw kon worden geïnspecteerd vanwege de hoogte .

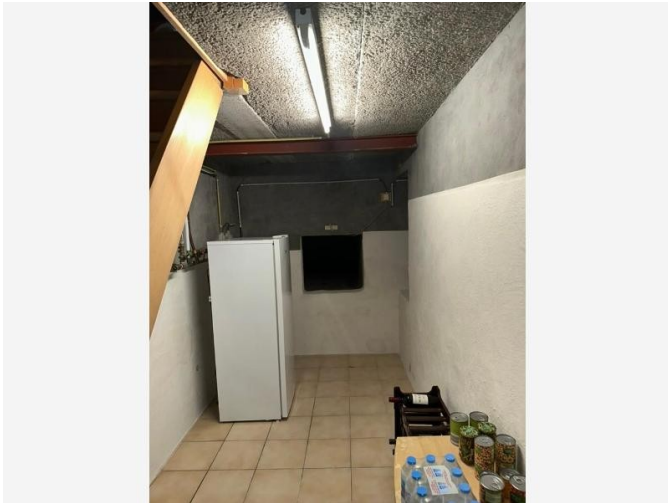
Situeringfoto

Permanente beperking

Reden: Het onderzoek kan niet uitgevoerd worden binnen de bepalingen van de Welzijnswet

Uitleg van de asbestdeskundige: De kruipkelder kan vanwege de beperkte hoogte hier en daar niet volledig worden geïnspecteerd.

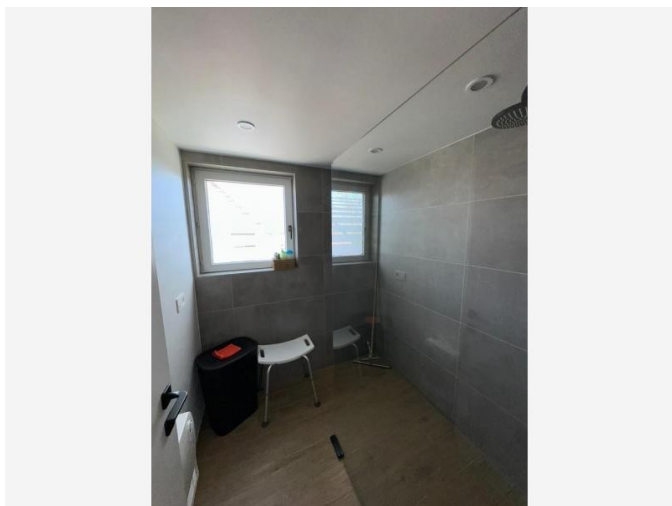
Vrije foto

De woning is nooit gepleisterd geweest . In 2020 werden het toilet en de badkamer volledig gerenoveerd , daarbij werden enkele muren voorzien van pleisterwerk . Omwille van het jaar van uitvoering kan deze bepleistering nooit asbestverdacht zijn .

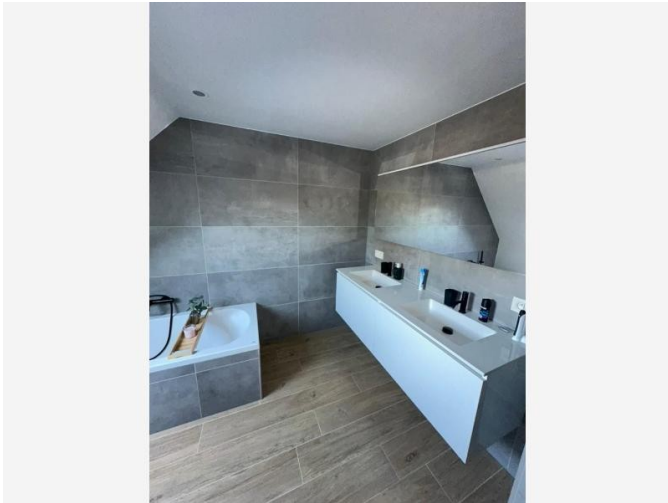
Vrije foto

De plinten ,vloer- en wandtegels en/of parket worden als niet-asbestverdacht beschouwd .Bepaalde tegellijmen daarentegen die gebruikt werden konden vroeger asbesthoudend zijn , zonder destructief onderzoek kon daar echter geen uitsluitel over gedaan worden . Bij renovatie of afbraakwerken kan via staalname met zekerheid aangetoond worden of deze lijmen al dan niet asbesthoudend zijn om zo de nodige maatregelen en voorschriften te kunnen volgen .

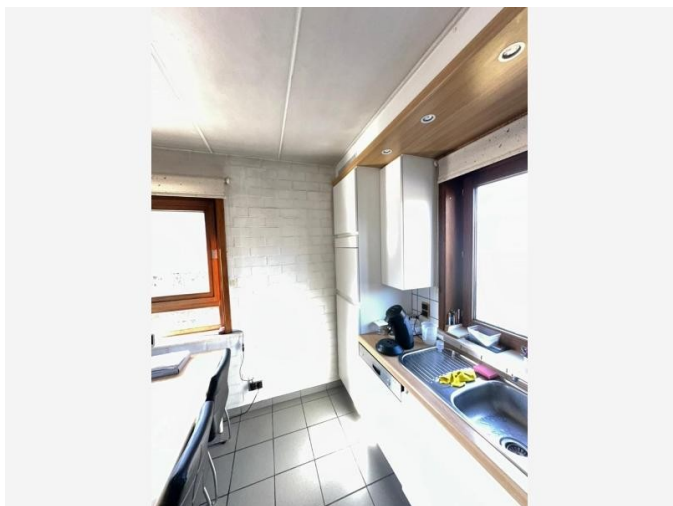
Vrije foto

De woning werd nooit gepleisterd (zie foto's)

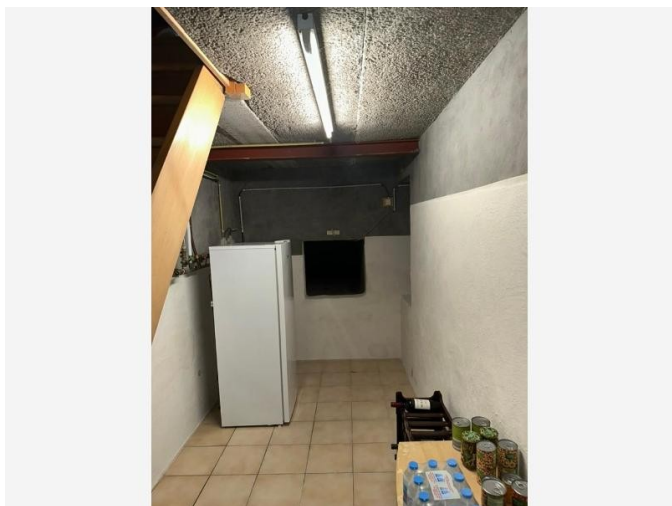
Vrije foto

In 2023 werd de kelder voorzien van een cementlaag (zie bewijsdocument)

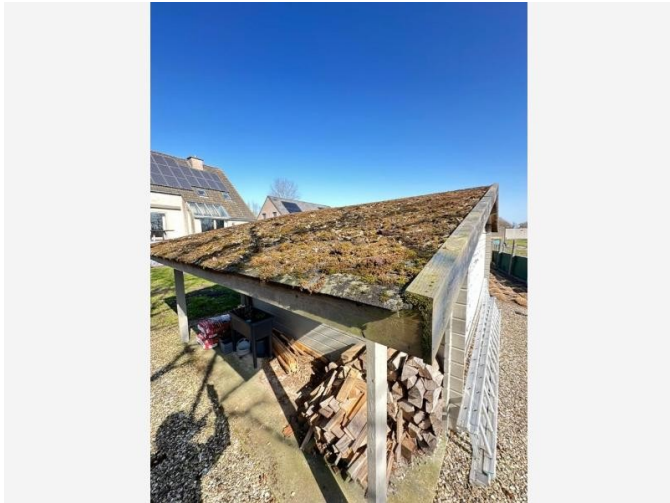
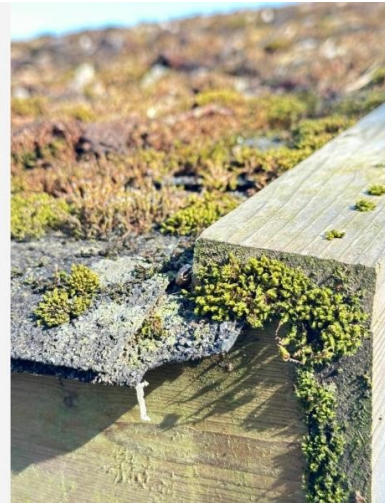
Fiche 8: Dak tuinhuis roofing shingles

Geen asbest

#	Type	Referentie	Resultaat
8.1	Puntmonster	2	Geen asbest

Beschrijving	Dak tuinhuis roofing shingles
Omgeving	Buiten
Primaire drager	Schuin dak
Bindmiddel van materiaal	Bitumen (roofing, teer, asfalt)
Gebondenheid op basis van bindmiddel	Hecht
Hoeveelheid (oppervlakte - aantal)	<ul style="list-style-type: none">• 30,00 m² - 1 stuk
Totale oppervlakte	30,00 m ²
Identificatiemethode	Vaststelling met monstername
Destructieve handeling voor identificatie	Nee
Opmerking	Bij aflevering van het attest is de hoeveelheid zonder enige waarborg van oppervlakte en het verschil in min of meer tussen de werkelijke en de ingevoerde oppervlakte of gewicht ook al overtrof dit verschil 100%.
