# Asbestinventarisatetest

Dorpsstraat 35, 3590 Diepenbeek

Attestnummer : 20250415-000246.000

**Asbestveilig** (maar niet asbestvrij)

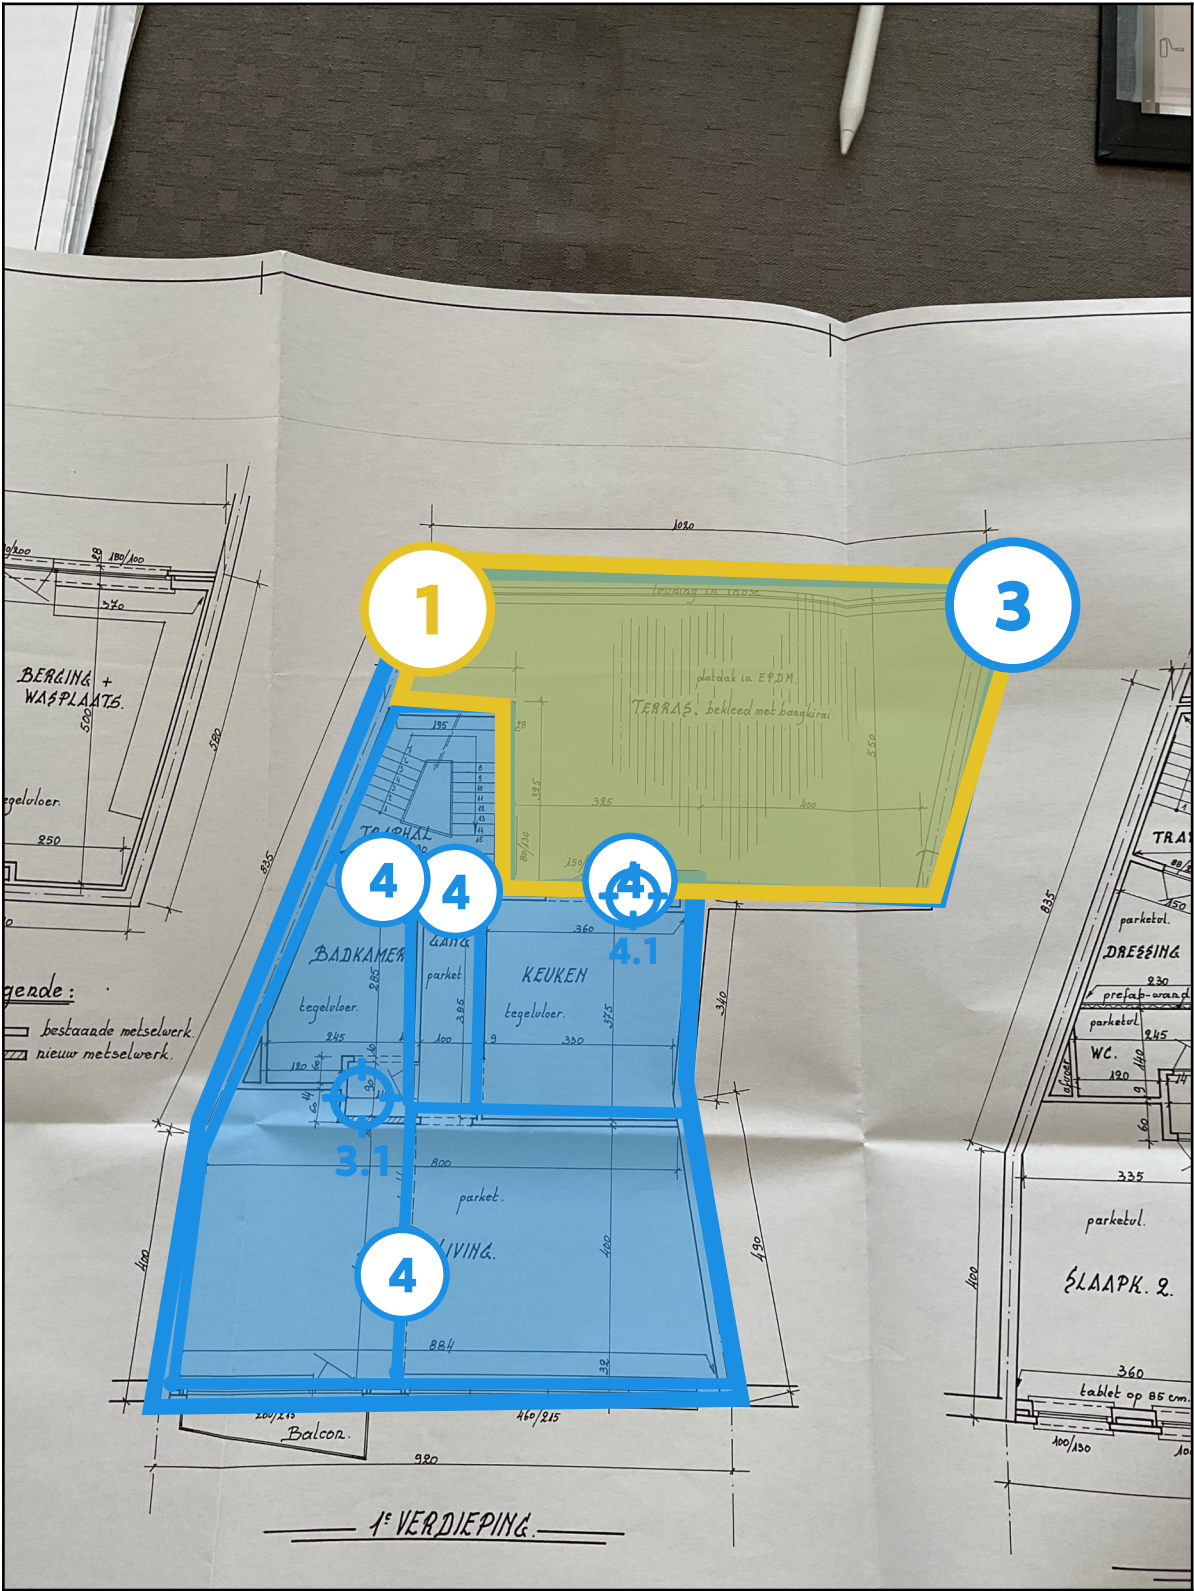
# Plan 1.2: Eerste verdieping

| 1. Roofing dak | Asbestmateriaal | Zorgvuldig beheren |

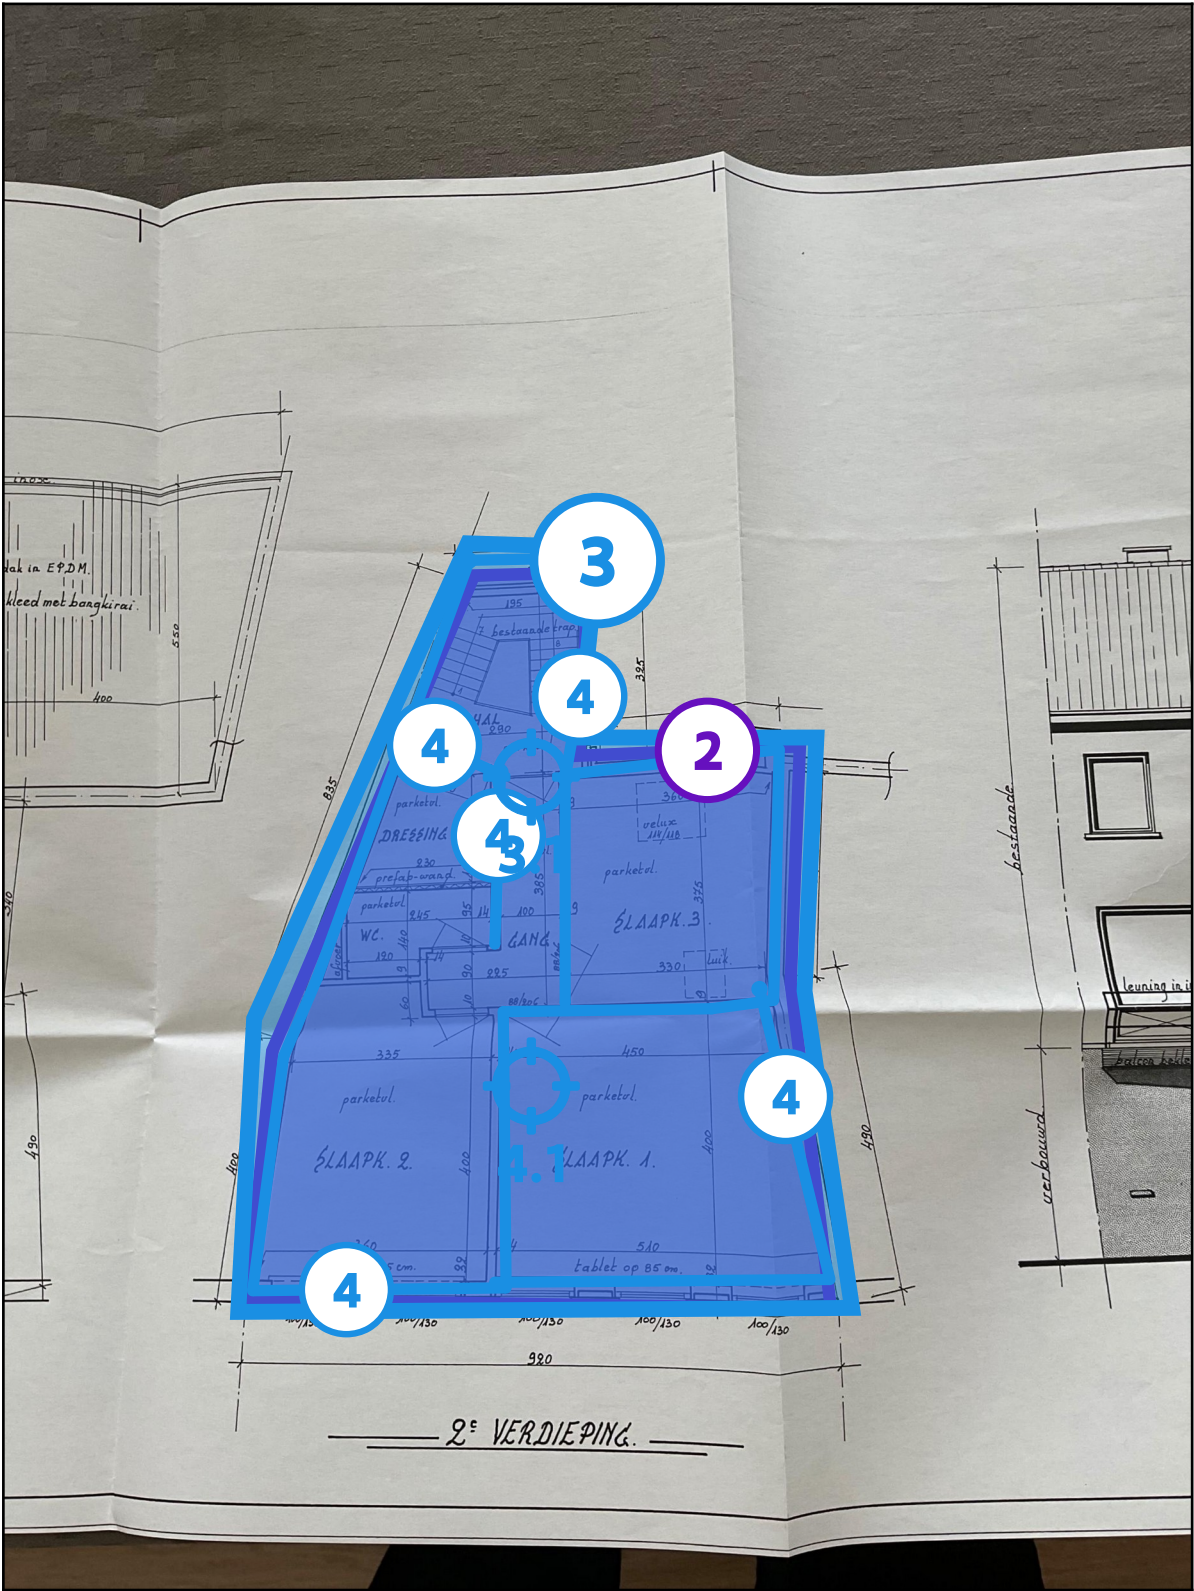
# Plan 1.3: Tweede verdieping

| 2. Beperking hoogte dak / overzetdak | Beperking | - |

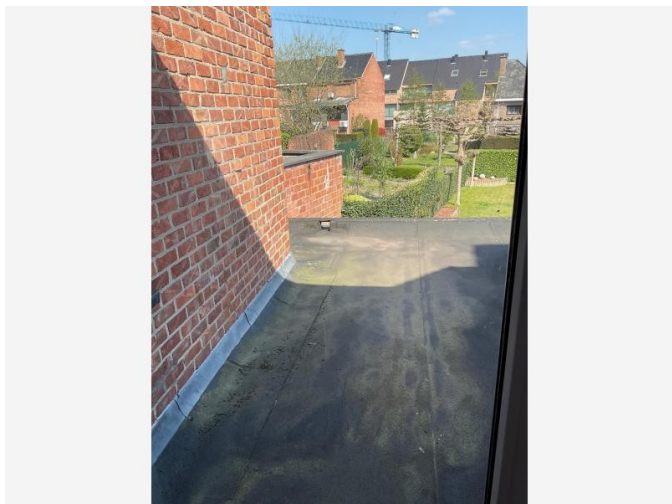
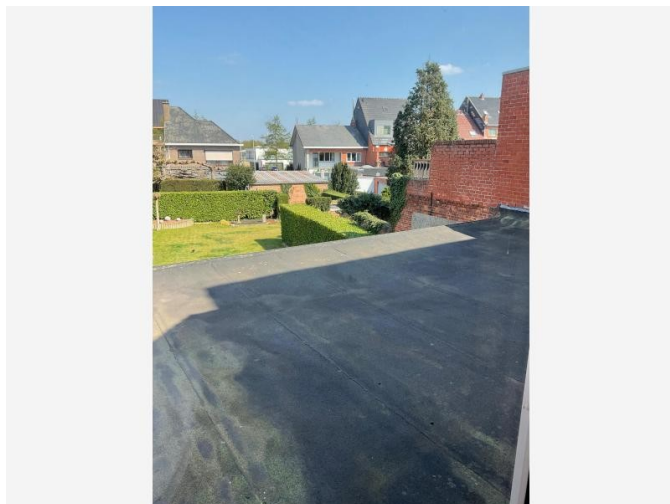
| Fiche 1: Roofing dak..... | 15 |

Het asbestmateriaal valt onder de mijlpaal van 2040.

| Eindbeoordeling materiaalrisico | Laag materiaalrisico en/of verlaagde kans op vezelvrijgave |

| Toestand van het materiaal | Licht beschadigd, licht verweerd. Intact calciumsilicaatmateriaal of categorie III 'gebondenheid' |

| Asbestmateriaal | Dak- en gevelbekleding - Roofing |
| Hoeveelheid (oppervlakte - aantal) | • 55,00 m <sup>2</sup> - 1 stuk |
| Identificatiemethode | Vaststelling zonder monstername<br>Motivatie: Onderzoeksbepierking verhinderde monstername |

- Zorg voor een veilig beheer. Vermijd het beschadigen van het asbestmateriaal. Controleer de toestand jaarlijks op wijzigingen.

- Eenvoudige handelingen: enkel door erkend asbestverwijderaar  
Indien roofing asbesthoudend zou zijn, moet deze verwijderd worden door een erkend asbestverwijderaar.

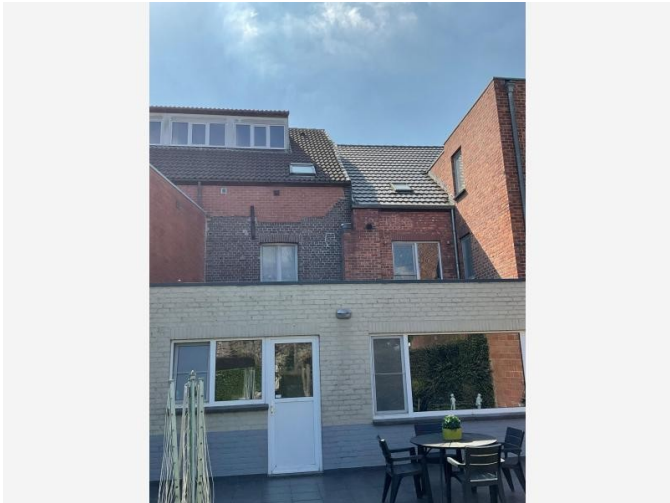
| Fiche 2: Beperking hoogte dak / overzetsdak..... | 19 |

**Reden:** Het te onderzoeken materiaal situeert zich hoger dan 3,50 m te rekenen vanaf een veilige ondergrond

**Uitleg van de asbestdeskundige:** Het dak kon niet onderzocht worden wegens hoogte.

Er werd wel vermeld dat er in 2017 een nieuw overdak is geplaatst. Dit mag dus buiten beschouwing gelaten worden. Echter kan het originele dak wel nog asbestmaterialen bevatten. Dit kon niet nagekeken worden.

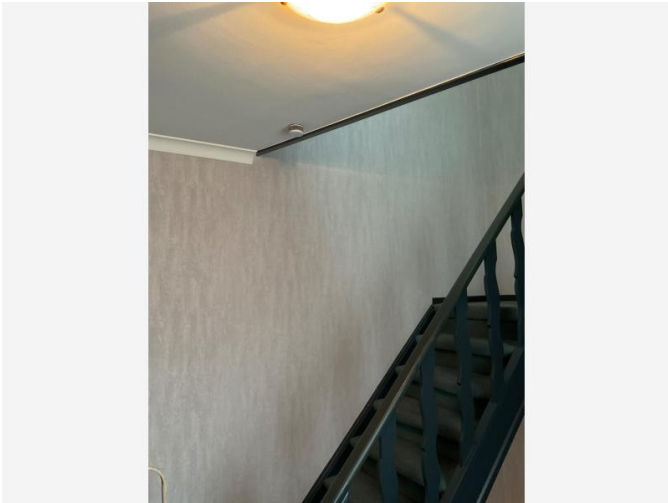
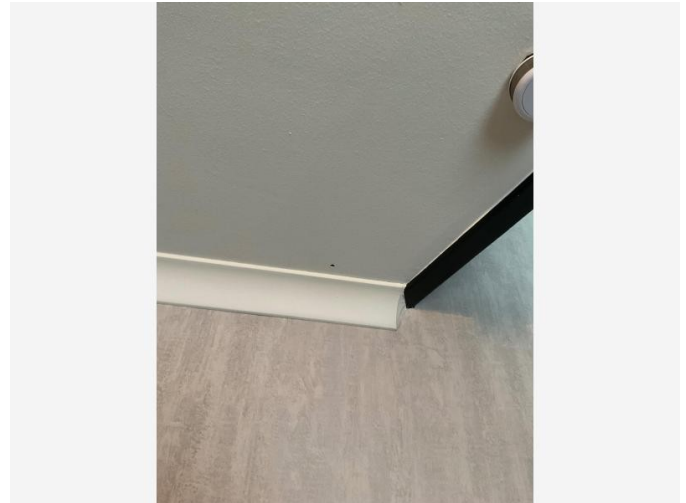
## Fiche 3: Pleister plafond

Geen asbest

| # | Type | Referentie | Resultaat |
|---|---|---|---|
| 3.1 | Mengmonster | MM02 | Geen asbest |

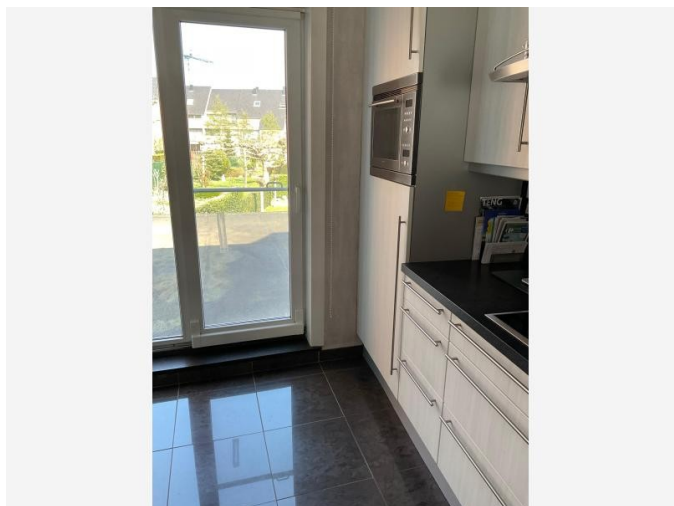
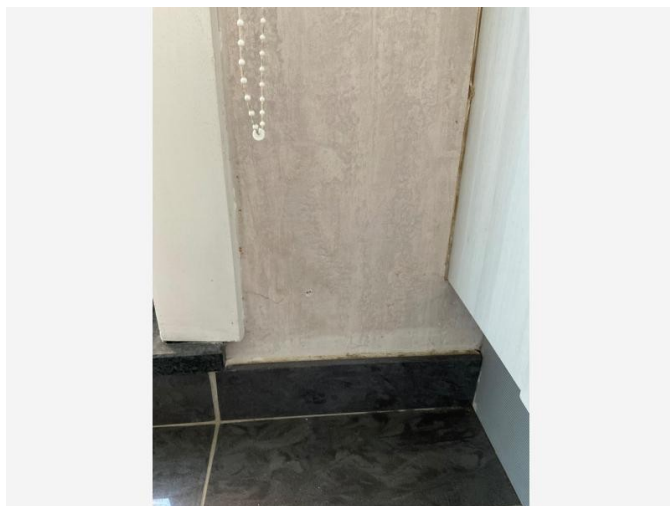
## Fiche 4: Pleister wanden

Geen asbest

| # | Type | Referentie | Resultaat |
|---|---|---|---|
| 4.1 | Mengmonster | MM01 | Geen asbest |
