# Asbestinventarisatetest

Sint-Michielsstraat 4, 9000 Gent

Attestnummer : 20241105-000069.000

**Asbestveilig** (maar niet asbestvrij)

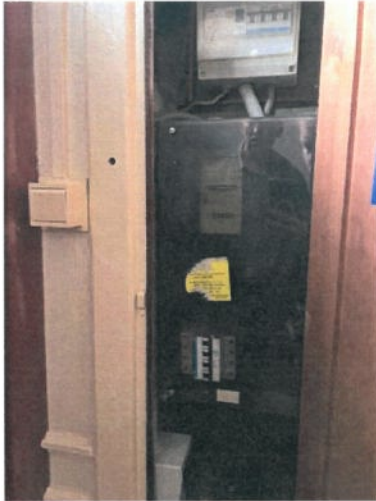
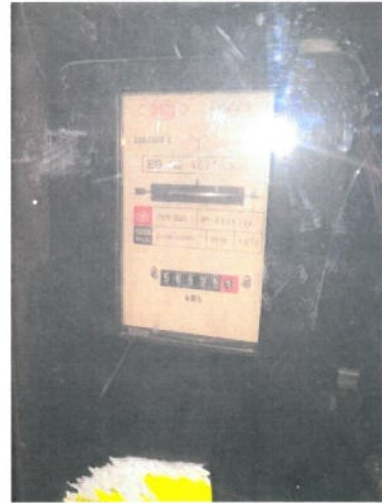
Eindbeoordeling materiaalisico	Zeer laag materiaalisico en/of zeer lage kans op vezelvrijgave
--------------------------------	--

Gebondenheid	Categorie 1: hechtgebonden in oorsprong
Asbestsoort (vezeltype)	Crocidoliet aanwezig
Asbestconcentratie	Laag (< 50%)
Afschermingsgraad van het gehele materiaal	Stootvaste afscherming of omkasting
Toestand van het materiaal	Onbeschadigd, niet verweerd

Beschrijving	Bakkeliet op elektrische installatie
Omgeving	Binnen
Primaire drager	elektrische meter
Asbestmateriaal	Plaat, paneel, tablet - Type Bakeliet
Bindmiddel van asbestmateriaal	Kunststof of -hars
Gebondenheid op basis van bindmiddel	Hecht
Hoeveelheid (oppervlakte - dikte - aantal)	• 0,50 m <sup>2</sup> - 1,00 cm - 1 stuk
Totaal volume	0,005 m <sup>3</sup>
Eenvoudig bereikbaar	Ja
Bevestigingswijze	• Onbekend
Identificatiemethode	Vaststelling zonder monstername
Destructieve handeling voor identificatie	Nee

Zorgvuldig beheren

- Zorg voor een veilig beheer. Vermijd het beschadigen van het asbestmateriaal. Controleer de toestand jaarlijks op wijzigingen.

- Eenvoudige handelingen: mag via doe-het-zelf of door werknemer(s) met opleidingsattest eenvoudige handelingen  
De meter dient in zijn geheel weggenomen te worden bij het plaatsen van een digitale meter

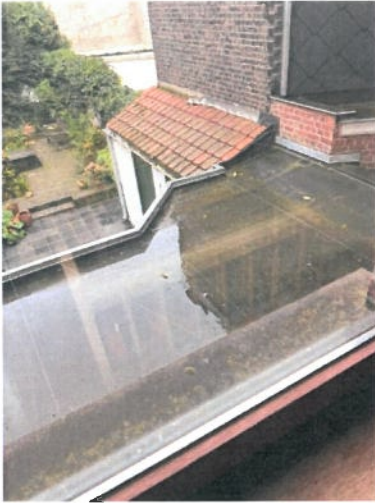
Situeringfoto

Bouwjaar: 2021

*Constructies gebouwd vanaf 2001 moeten niet onderzocht worden*

Opmerking	
	De oude roofing werd verwijderd - er werd EPDM geplaatst als dakafdichting 2021

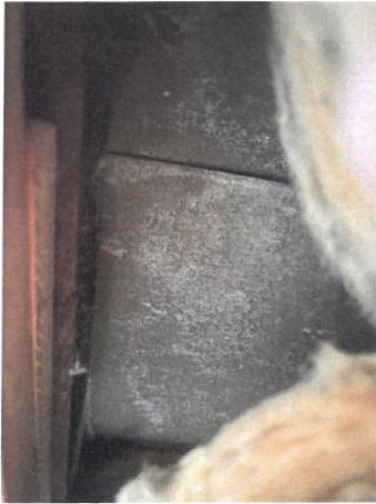
Situeringsfoto

**Bouwjaar:** 2009

*Constructies gebouwd vanaf 2001 moeten niet onderzocht worden*

Opmerking	De onderdakplaten werden geplaatst in 2009 en werden vervaardigd uit pvatex isolair platen
-----------	--

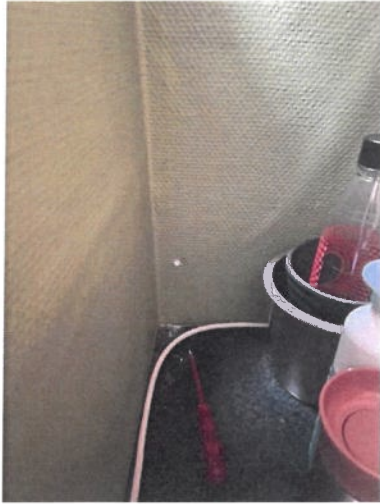
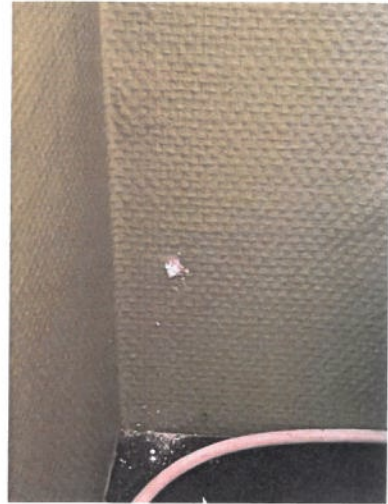
## Fiche 4: Pleisterwerk muren

Geen asbest

#	Type	Referentie	Resultaat
4.1	Mengmonster	S1.0 Pleisterwerk muren	Geen asbest

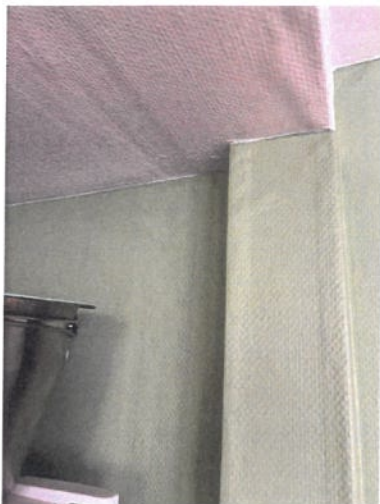
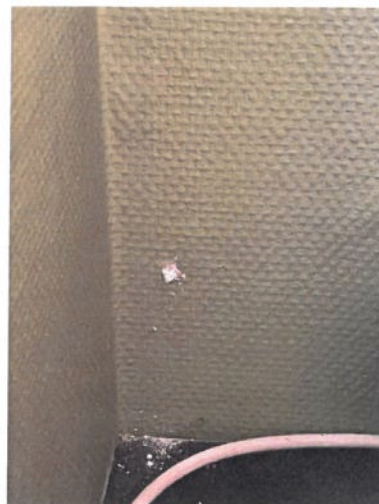
## Fiche 5: Pleisterwerk plafond

Geen asbest

#	Type	Referentie	Resultaat
5.1	Mengmonster	S2.0 Pleisterwerk plafond	Geen asbest
