# Asbestinventarisatetest

Stuivenbergvaart 143, 2800 Mechelen

Attestnummer : 20250420-000019.000

Uitgegeven op : 20.04.2025

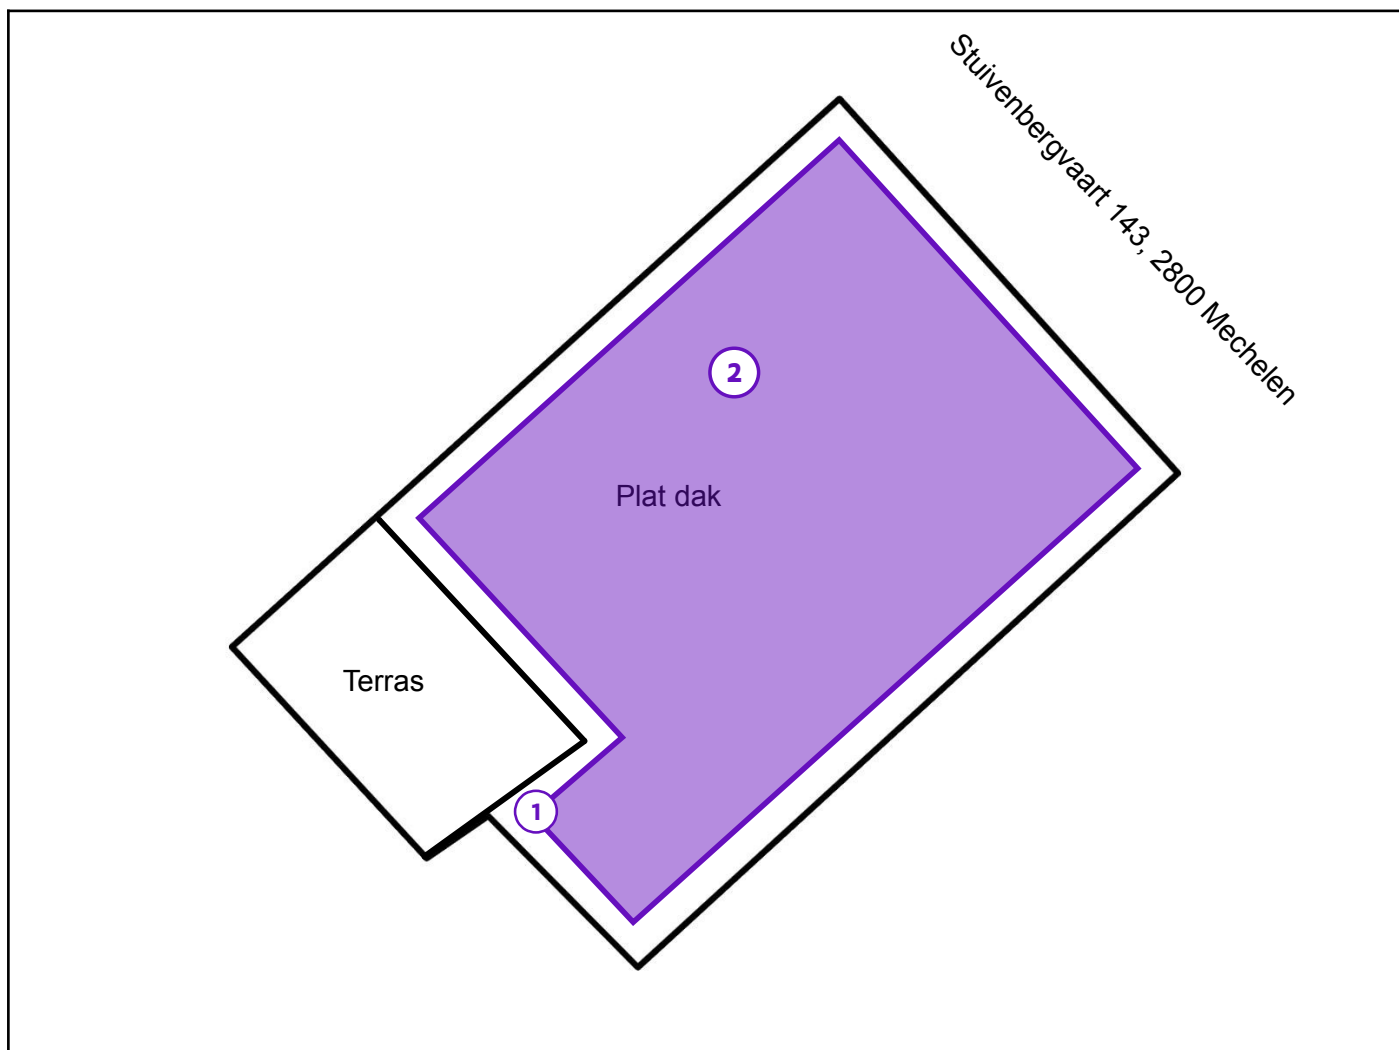
## Plan 1.4: Dakenplan woning

Beschrijving	Type	Actie
1. Plat dak niet zichtbaar (>3,5m)	Beperking	-
2. Schouwen woning	Beperking	-

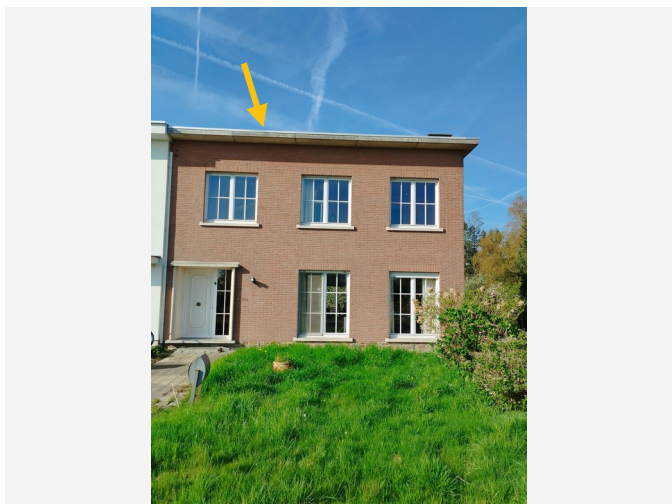
*Situeringfoto*

**Reden:** Het te onderzoeken materiaal situeert zich hoger dan 3,50 m te rekenen vanaf een veilige ondergrond

**Uitleg van de asbestdeskundige:** Het plat dak kon niet gecontroleerd worden (hoogte > 3,50m). Er kon niet gecontroleerd worden welk materiaal zich op het plat dak bevindt.

Bij werken kan een stelling geplaatst worden voor een veilige inspectie.

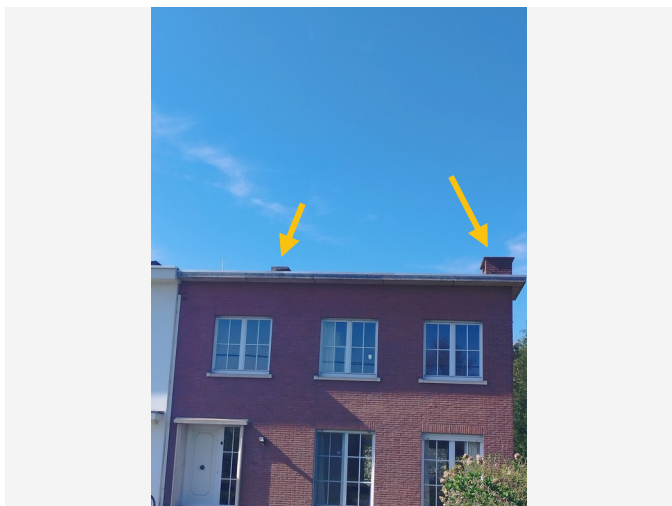
*Situeringfoto*

**Reden:** Het te onderzoeken materiaal situeert zich hoger dan 3,50 m te rekenen vanaf een veilige ondergrond

**Uitleg van de asbestdeskundige:** Tijdelijke beperking: Bij werken (dak of reiniging schouw) kan een stelling geplaatst worden of een hoogwerker gebruikt worden, het is niet duidelijk of er asbestverdachte materialen aanwezig zijn in de schouw.

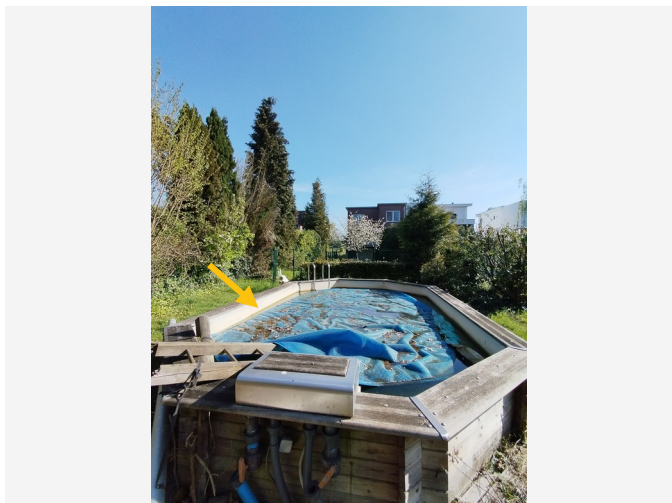
# Fiche 3: Zwembad bevat geen asbestverdachte materialen

Het zwembad werd gecontroleerd en er werden geen asbestverdachte toepassingen aangetroffen.

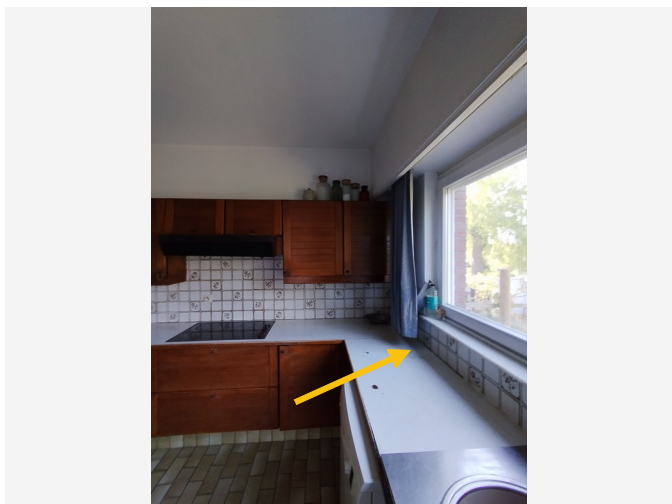
In het inspectieprotocol is een monstername van tegellijm verplicht om dit te identificeren als niet-asbesthoudend. Er waren geen facturen ter beschikking die bevestigen dat de tegels na 2001 waren geplaatst. Er waren geen bestaande beschadigingen aan de wandtegels om de lijm voldoende te kunnen inspecteren. Om dit af te toetsen is het aangewezen om bij eventuele renovatiewerken aan de tegels verder onderzoek/staalname te laten uitvoeren ter controle.

In uitzonderlijke gevallen kan de lijm waarmee deze zijn vastgehecht asbesthoudend zijn. Gezien het een niet-destructief

onderzoek betreft, werd er geen staal genomen. Bij afbraak van deze tegels, is het aangewezen deze lijm laag te laten analyseren op de aanwezigheid van asbest.

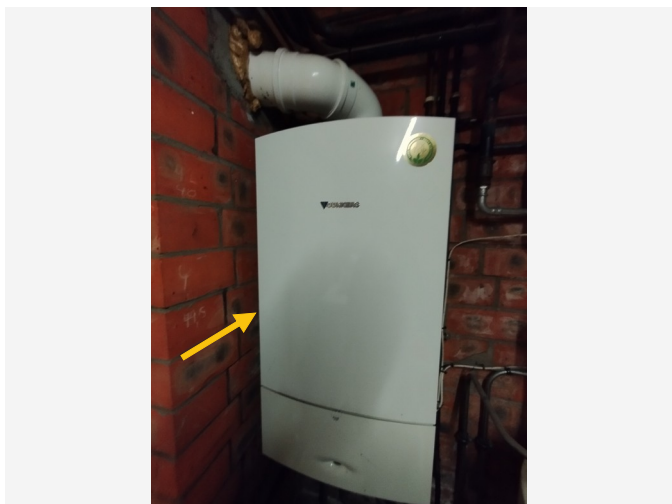
De CV-ketel is van na 2001. De ketel is hierdoor niet asbest-verdacht. Dit is verkregen via het typenummer.

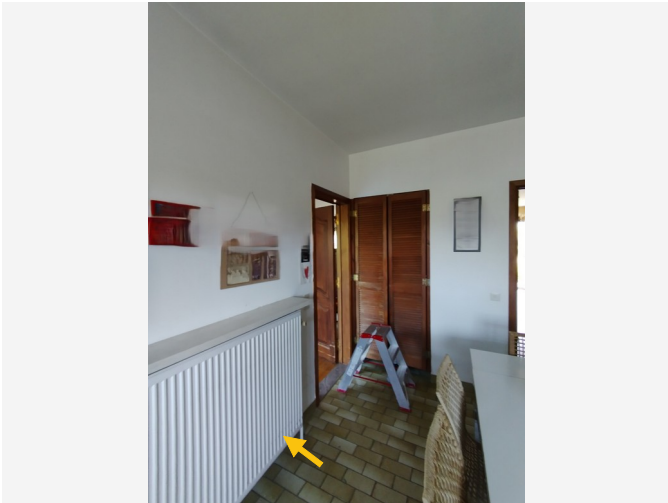
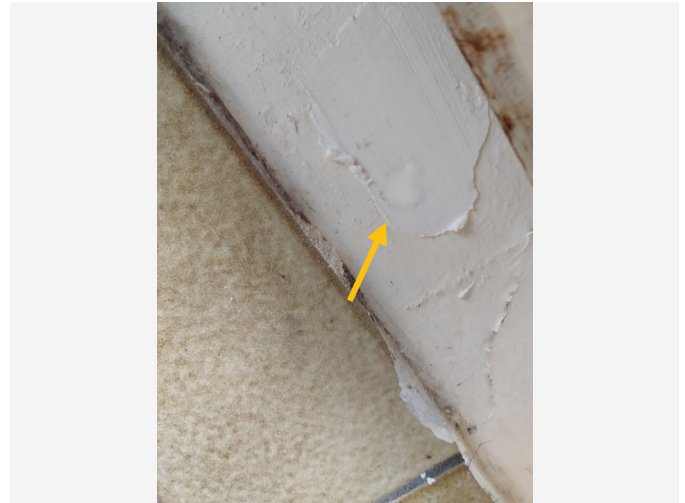
## Fiche 6: Pleisterwerk wanden

Geen asbest

#	Type	Referentie	Resultaat
6.1	Mengmonster	2	Geen asbest

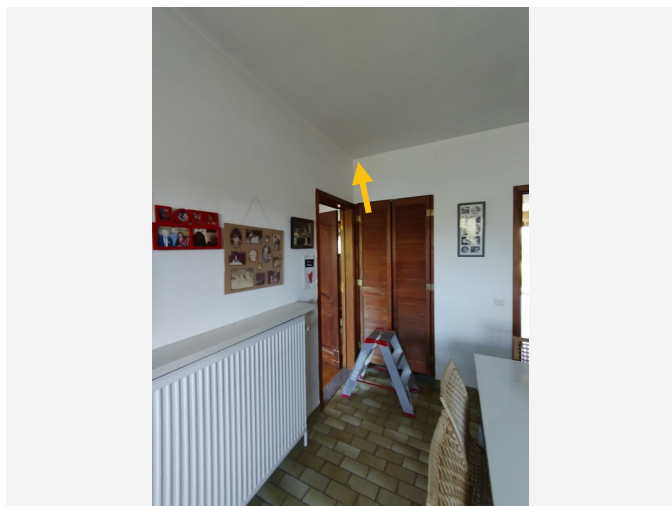
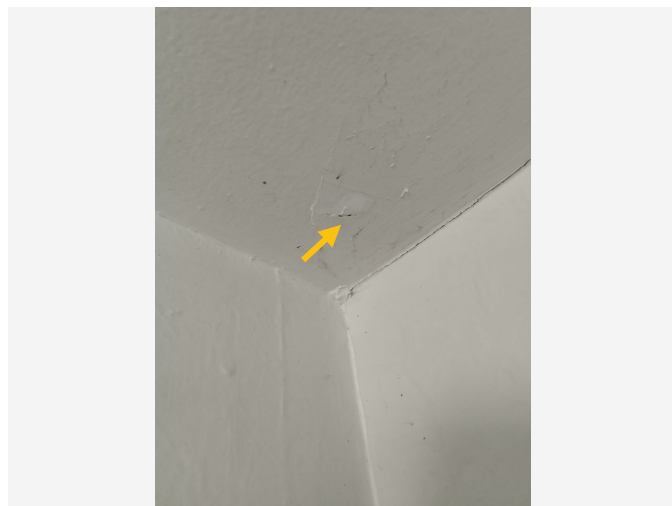
## Fiche 7: Pleisterwerk plafonds

Geen asbest

#	Type	Referentie	Resultaat
7.1	Mengmonster	1	Geen asbest

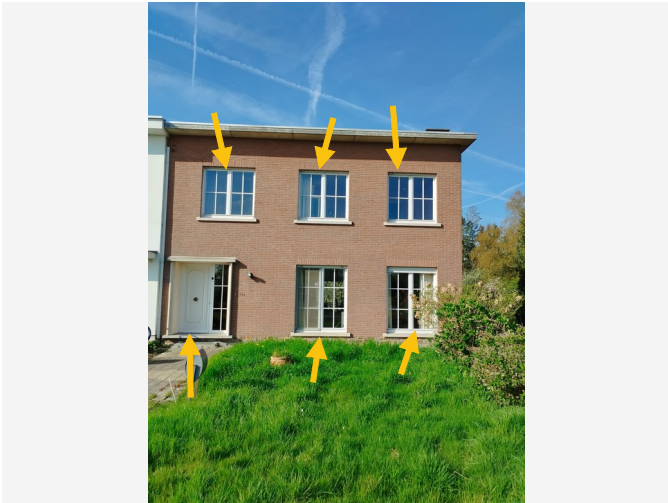
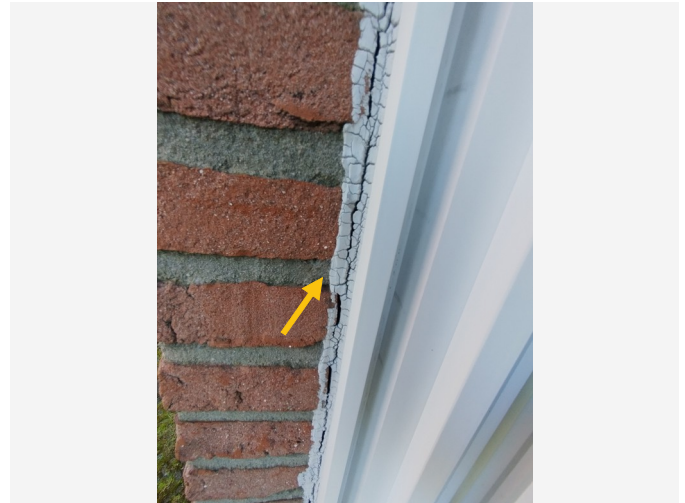
## Fiche 8: Mastiek ramen en deuren

Geen asbest

#	Type	Referentie	Resultaat
8.1	Puntmonster	4	Geen asbest

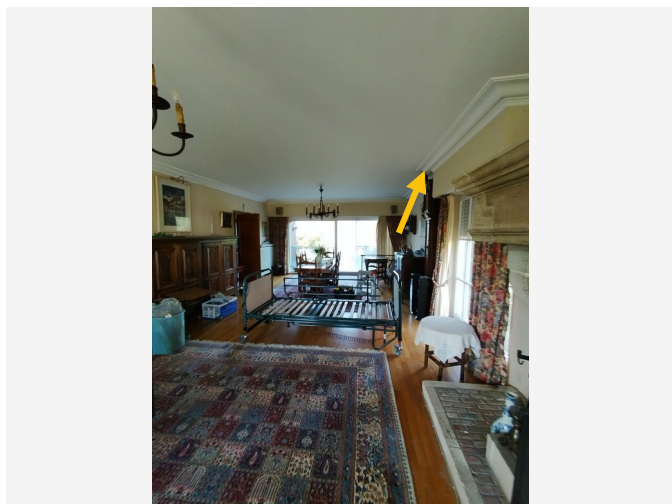
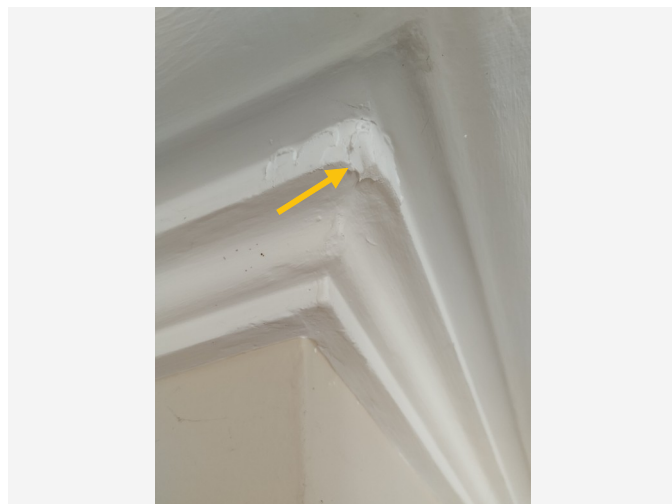
Geen asbest

#	Type	Referentie	Resultaat
9.1	Mengmonster	3	Geen asbest
