# Asbestinventarisatetest

Laurys Gewatstraat 65, 2560 Nijlen

Attestnummer : 20250401-000395.000

Uitgegeven op : 01.04.2025

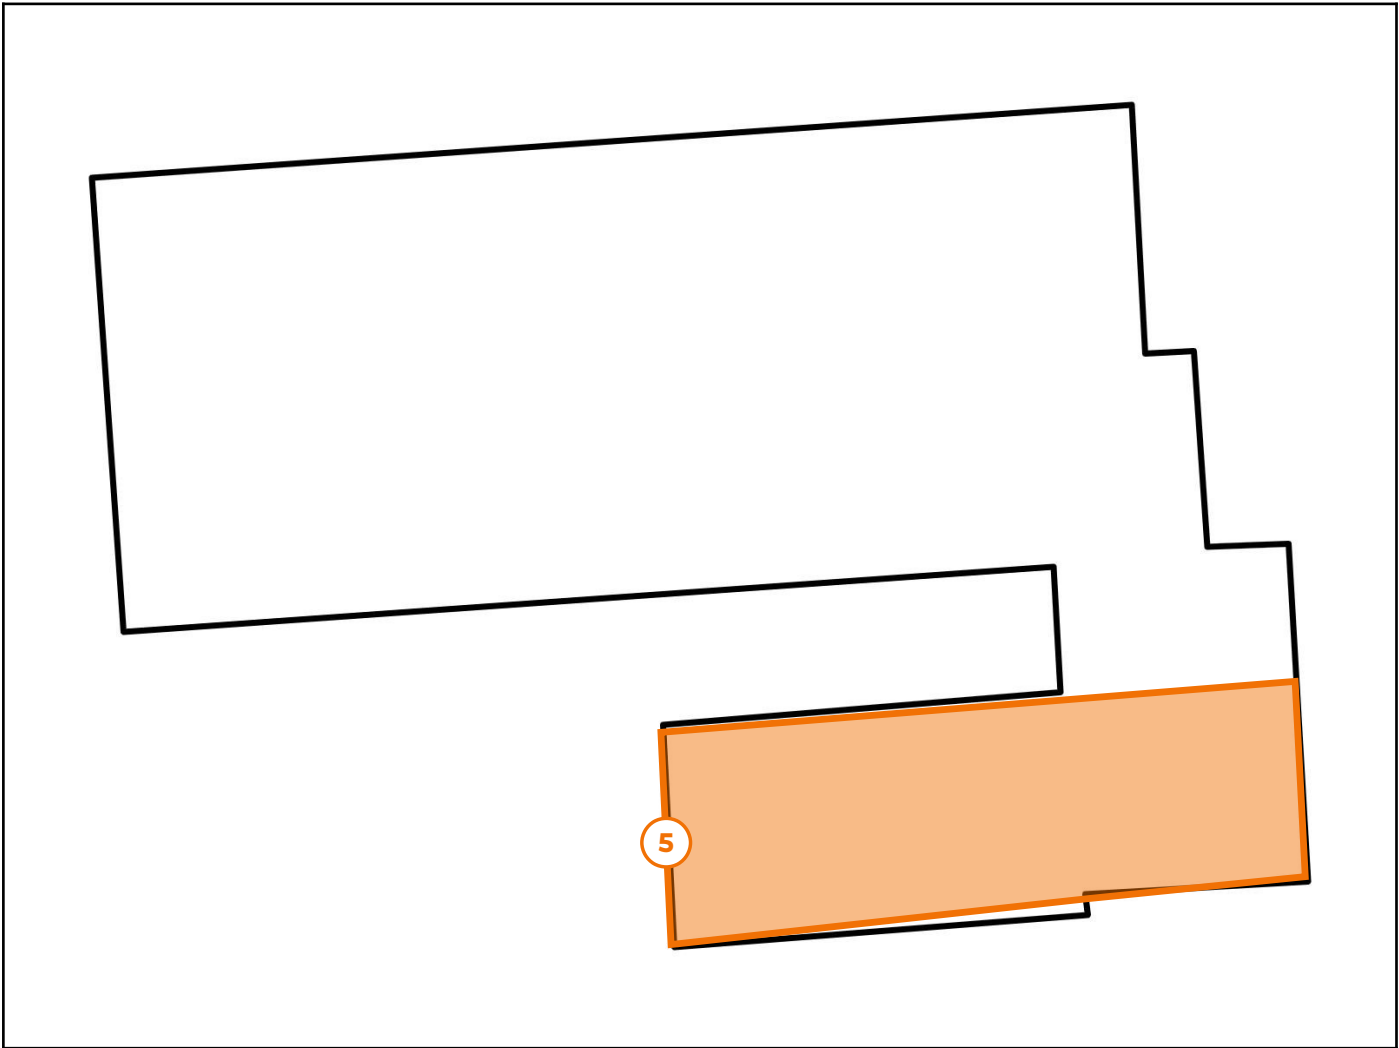
# Plan 1.1: golfplaten asbest

| Beschrijving | Type | Actie |
|---|---|---|
| 5. golfplaten uit asbestcement | Asbestmateriaal | <a href="#">Verwijderen</a> |

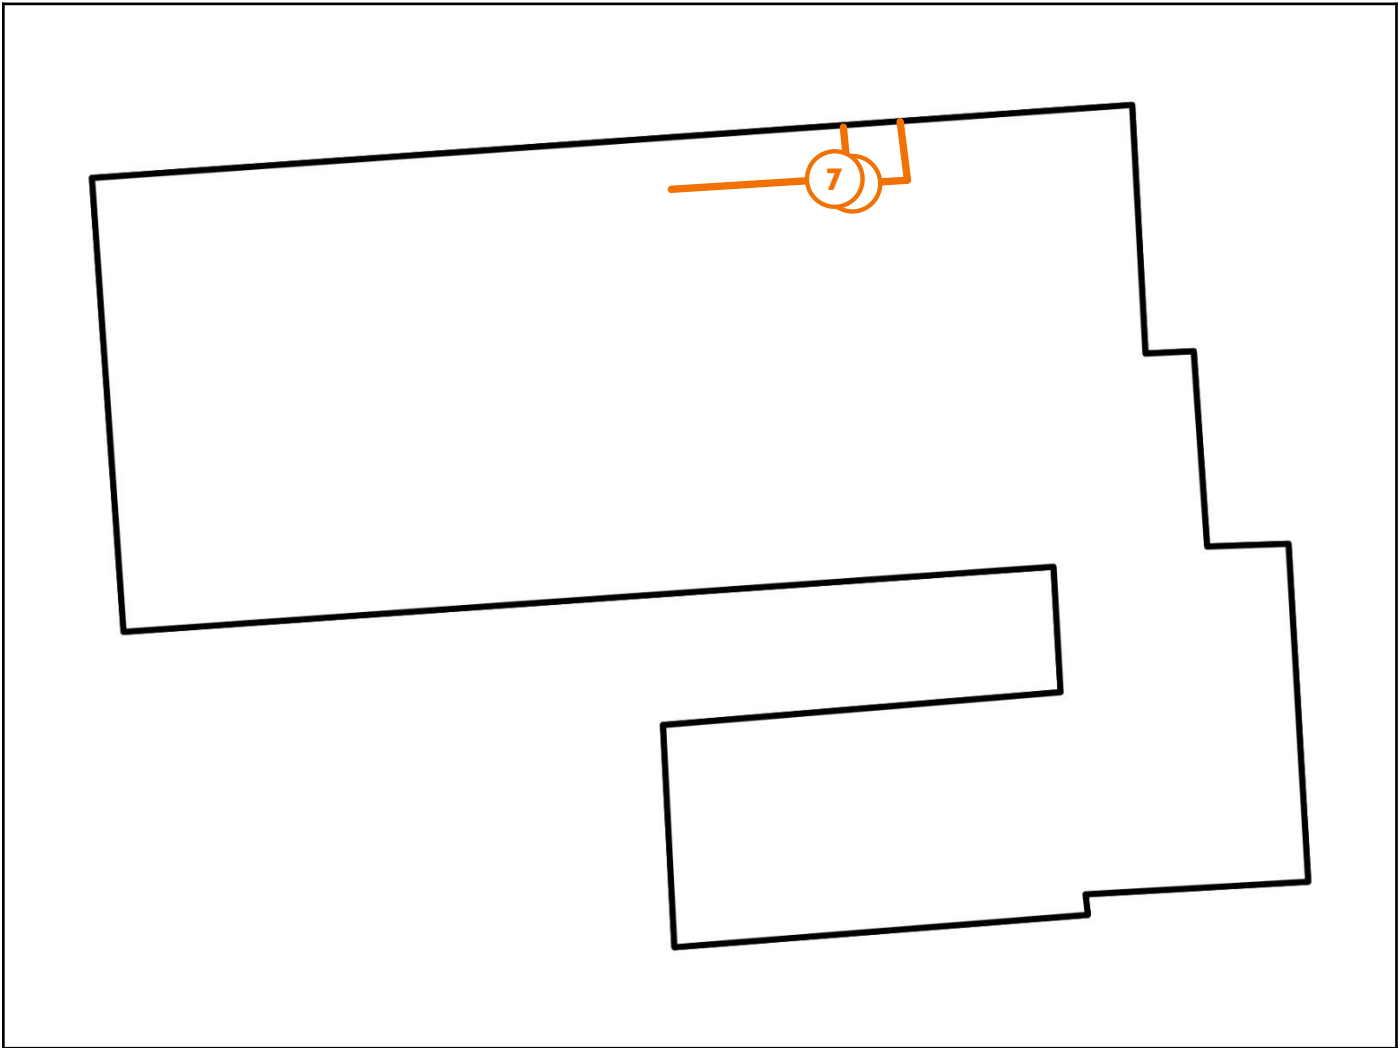
# Plan 1.3: schoorstenen

| Beschrijving | Type | Actie |
|---|---|---|
| 7. rookgaskanaal uit asbestcement | Asbestmateriaal | <a href="#">Verwijderen</a> |

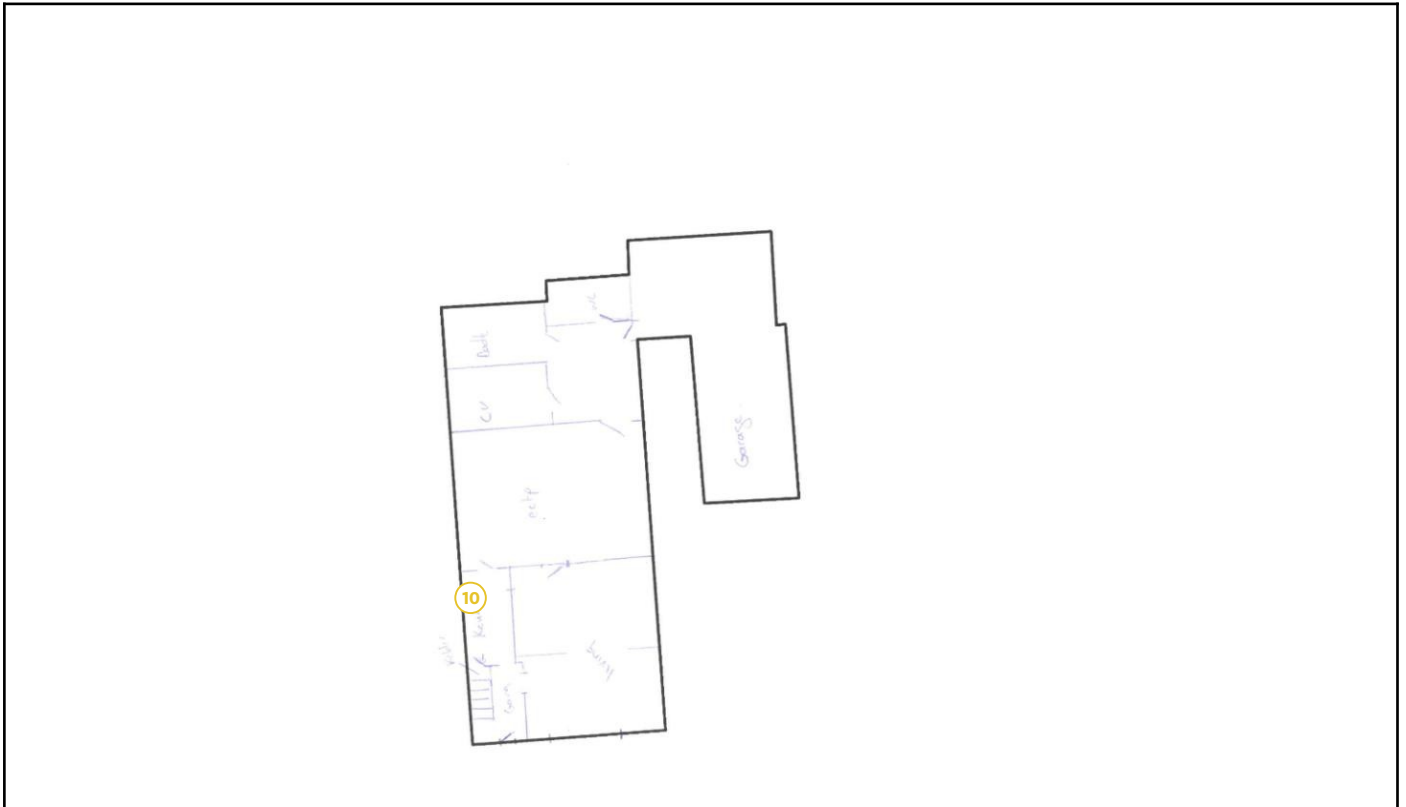
## Plan 1.10: antidreun stikker

| Beschrijving | Type | Actie |
|---|---|---|
| 10. anti-dreun sticker onder spoelbak | Asbestmateriaal | Zorgvuldig beheren |

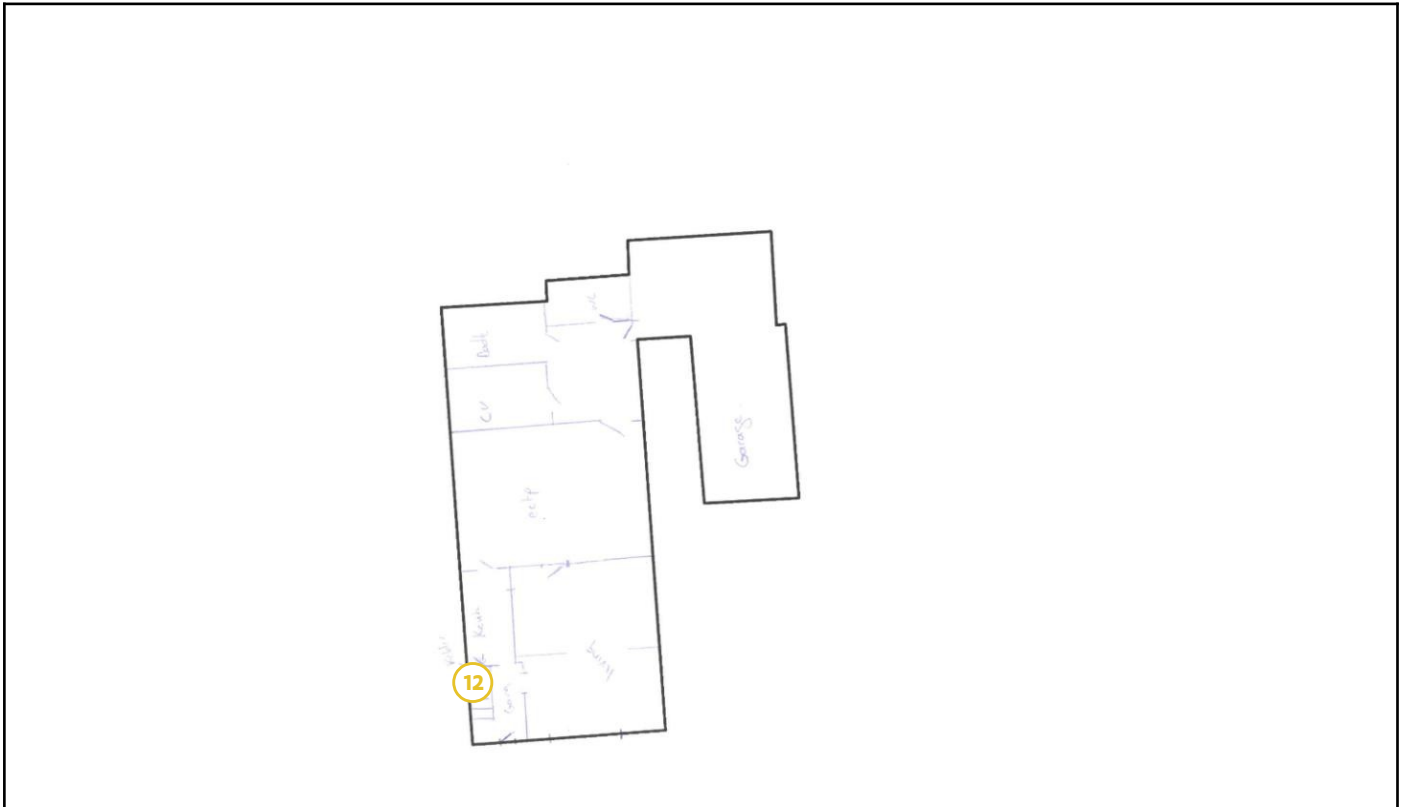
## Plan 1.11: asbest cement afvoer kelder (verluchting)

| Beschrijving | Type | Actie |
|---|---|---|
| 12. asbestcement afvoer kelder verluchting | Asbestmateriaal | Zorgvuldig beheren |

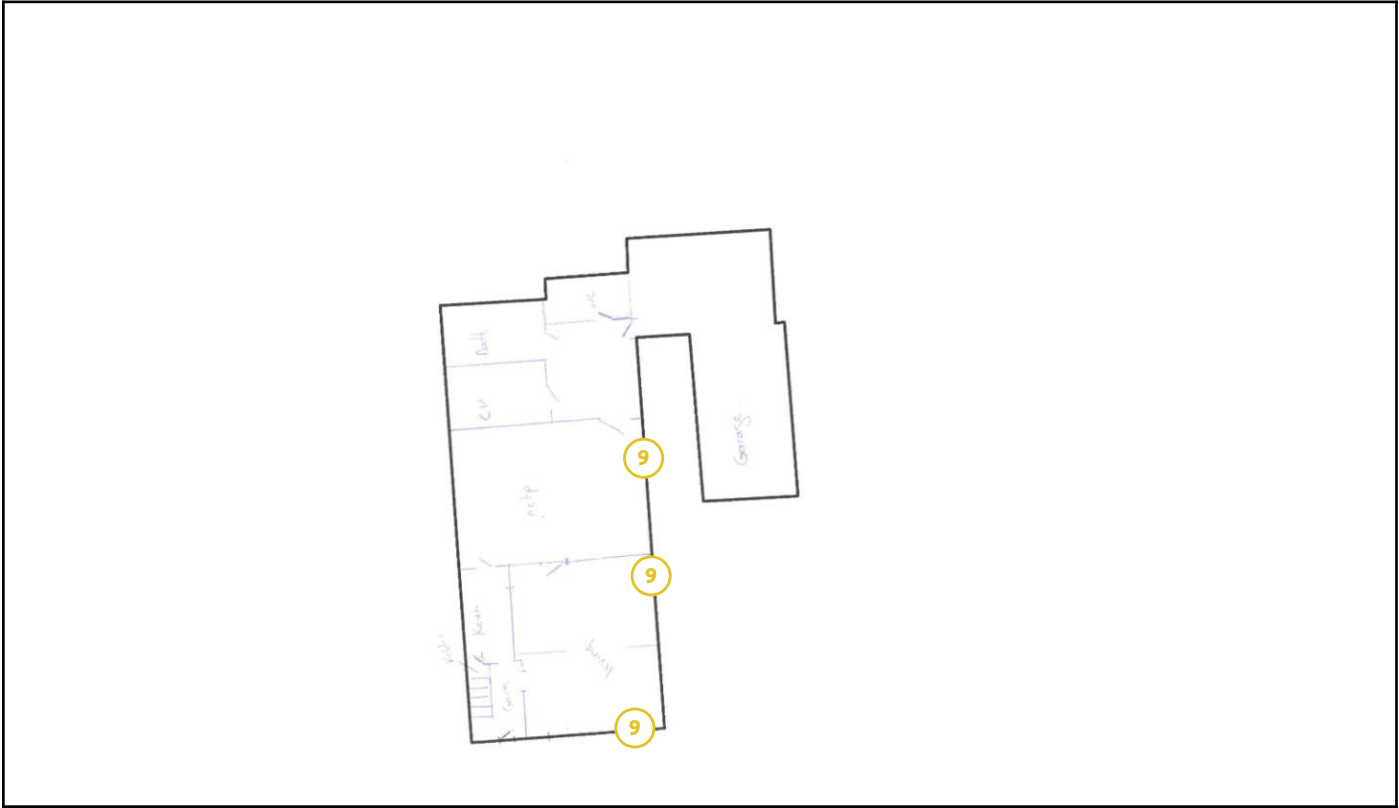
# Plan 1.12: bakkeliet radiatorknoppen

| Beschrijving | Type | Actie |
|---|---|---|
| 9. bakeliet radiatorknoppen | Asbestmateriaal | Zorgvuldig beheren |

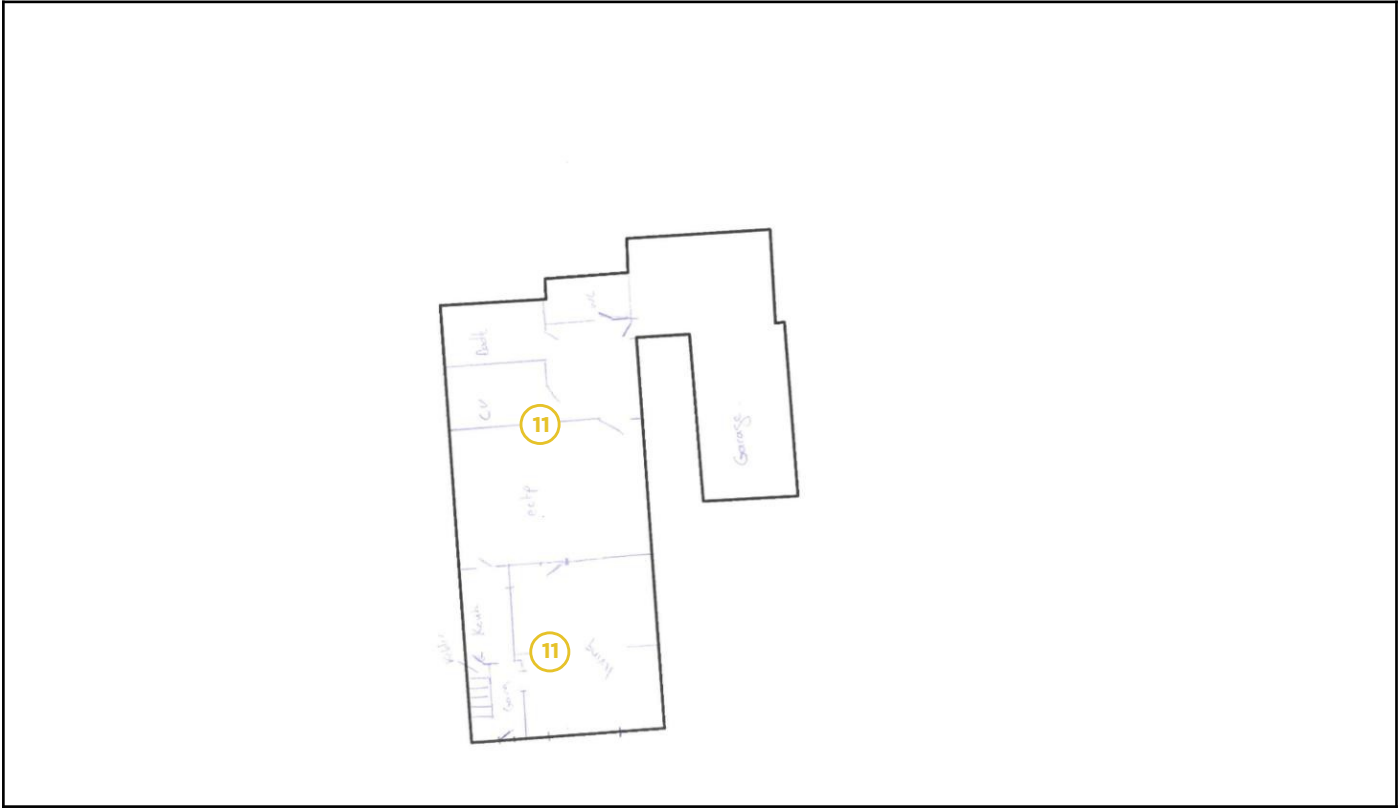
# Plan 1.13: bakkeliet schakelaar

| Beschrijving | Type | Actie |
|---|---|---|
| 11. bakeliet stopcontacten, lichtarmaturen en/of schakelaars | Asbestmateriaal | Zorgvuldig beheren |

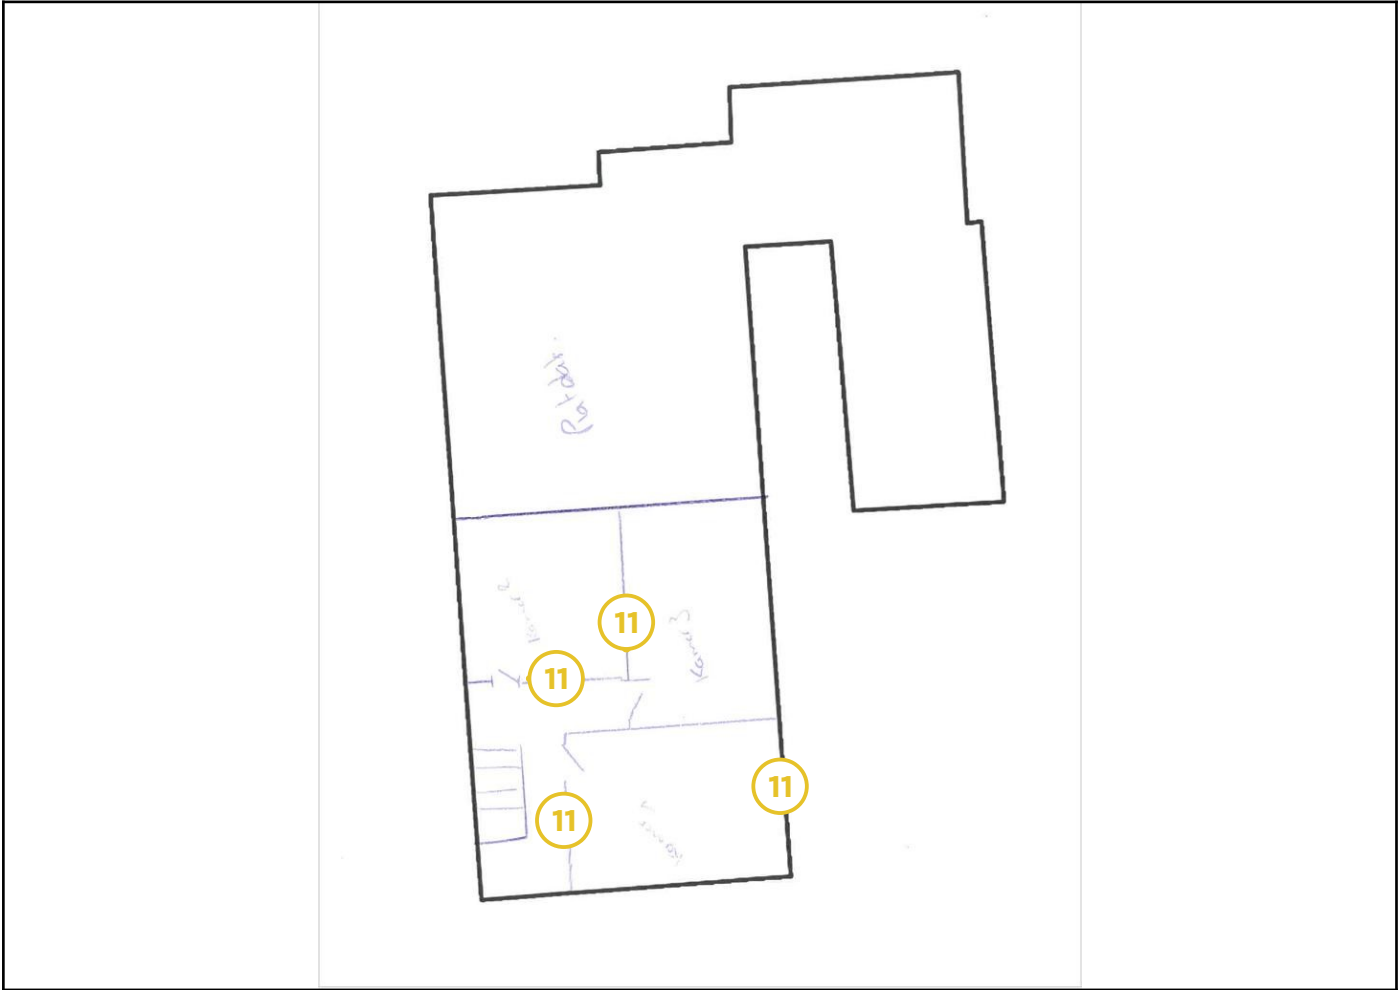
# Plan 1.17: bakeliet schakelaars

| Beschrijving | Type | Actie |
|---|---|---|
| 11. bakeliet stopcontacten, lichtarmaturen en/of schakelaars | Asbestmateriaal | Zorgvuldig beheren |

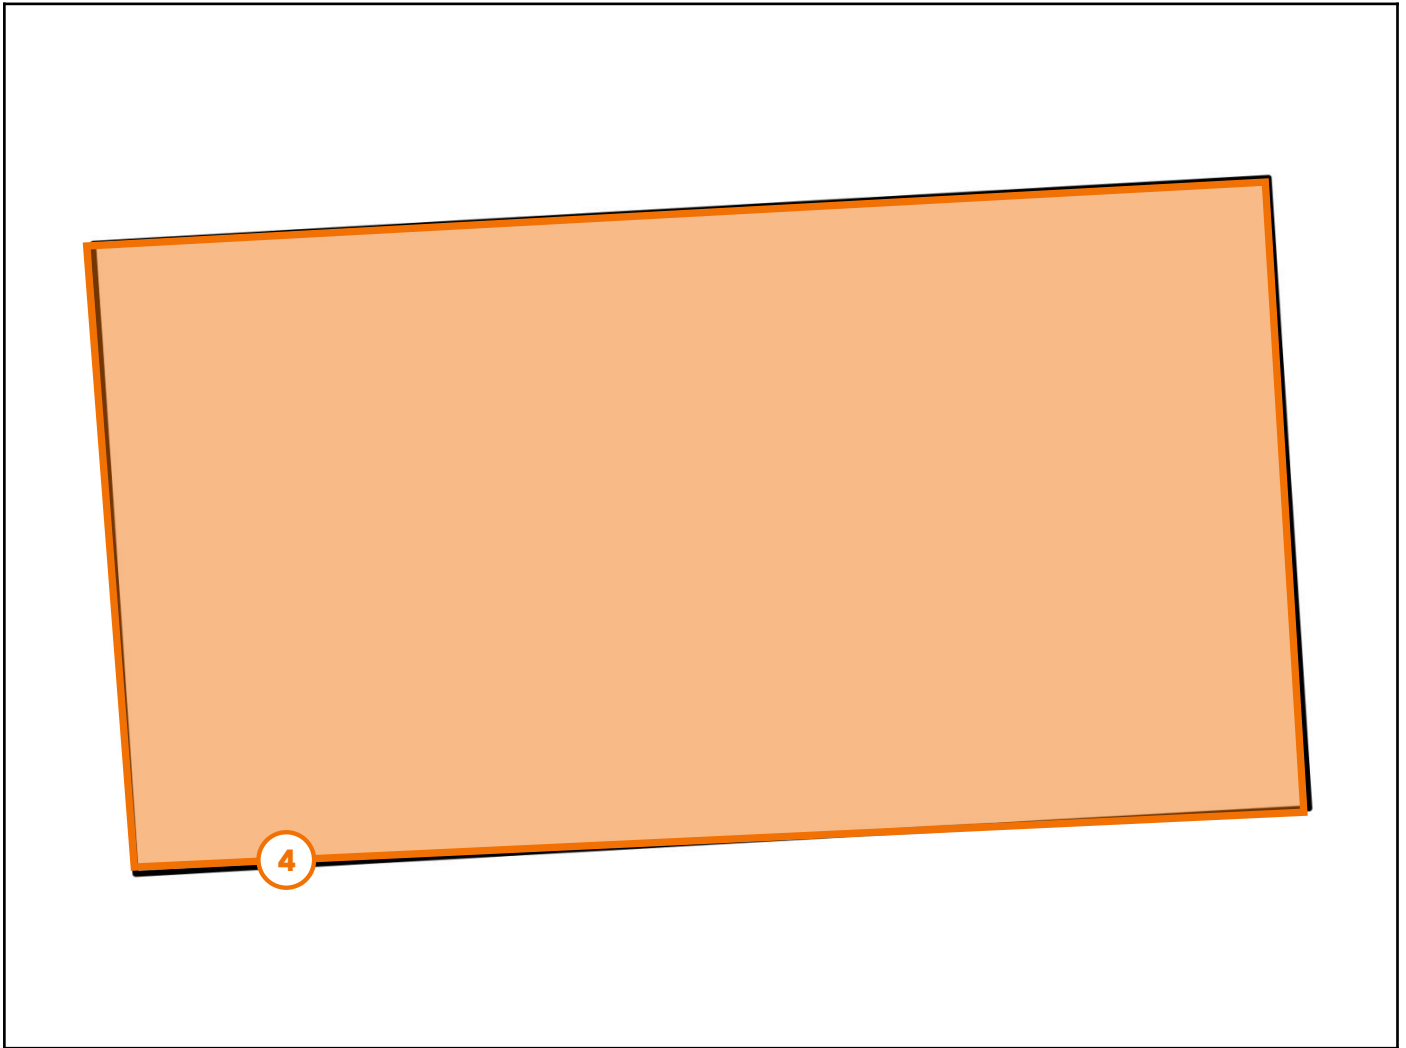
## Plan 2.1: golfplaten dak

| Beschrijving | Type | Actie |
|---|---|---|
| 4. golfplaten uit asbestcement op bijgebouw 2 | Asbestmateriaal | <a href="#">Verwijderen</a> |

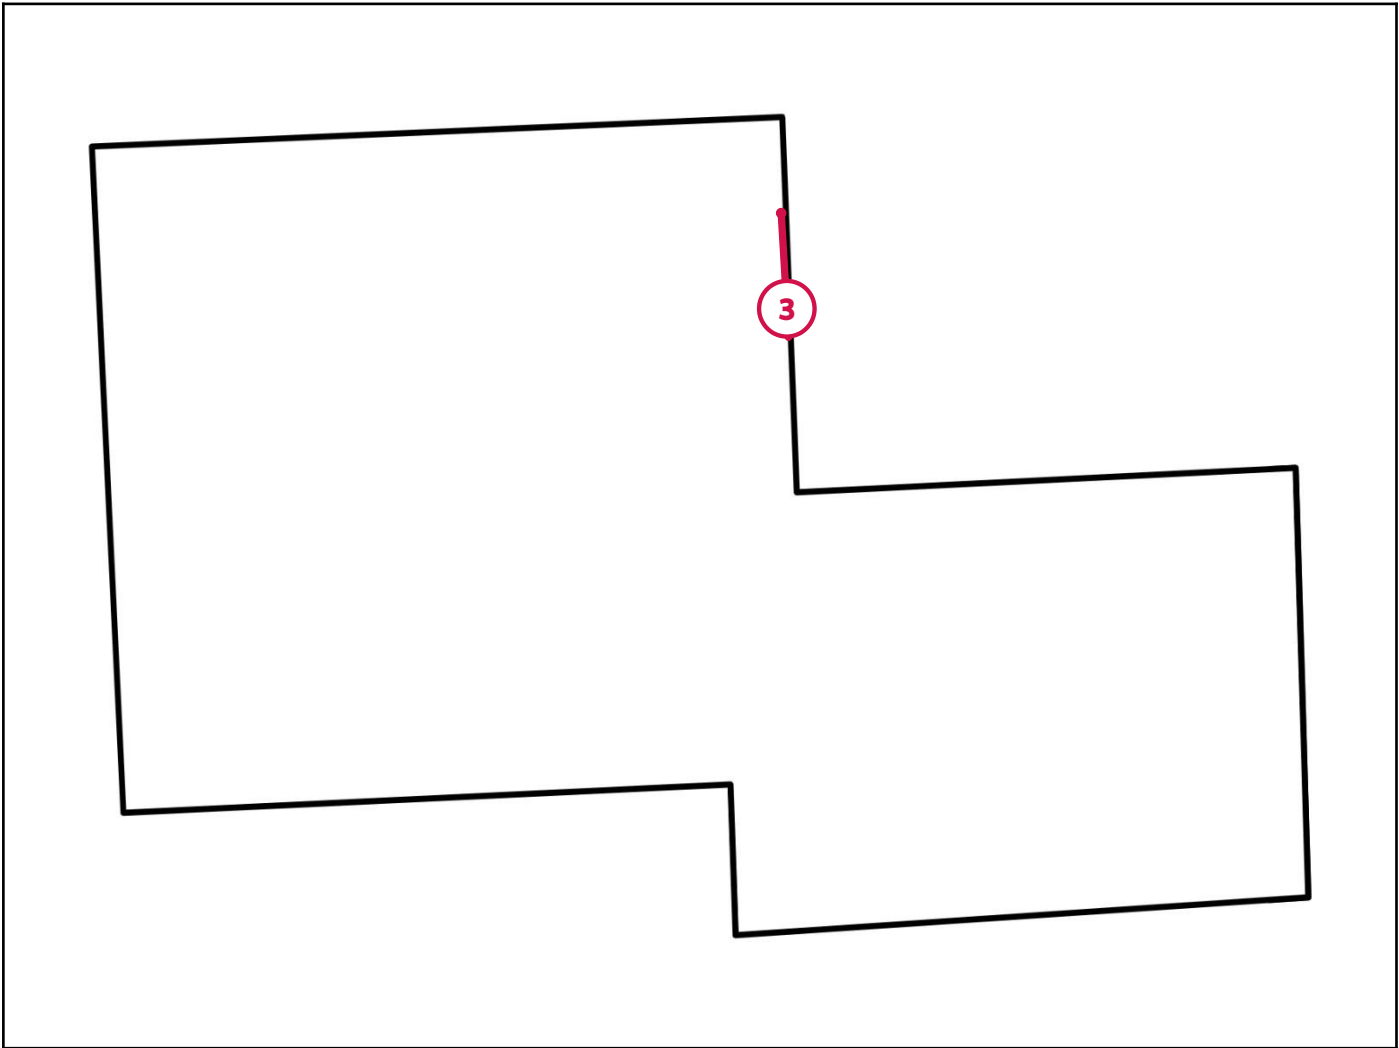
### Plan 3.2: afval golfplaten.

| Beschrijving | Type | Actie |
|---|---|---|
| 3. losse golfplaten tegen de muur gestald | Asbestmateriaal | Dringend verwijderen |

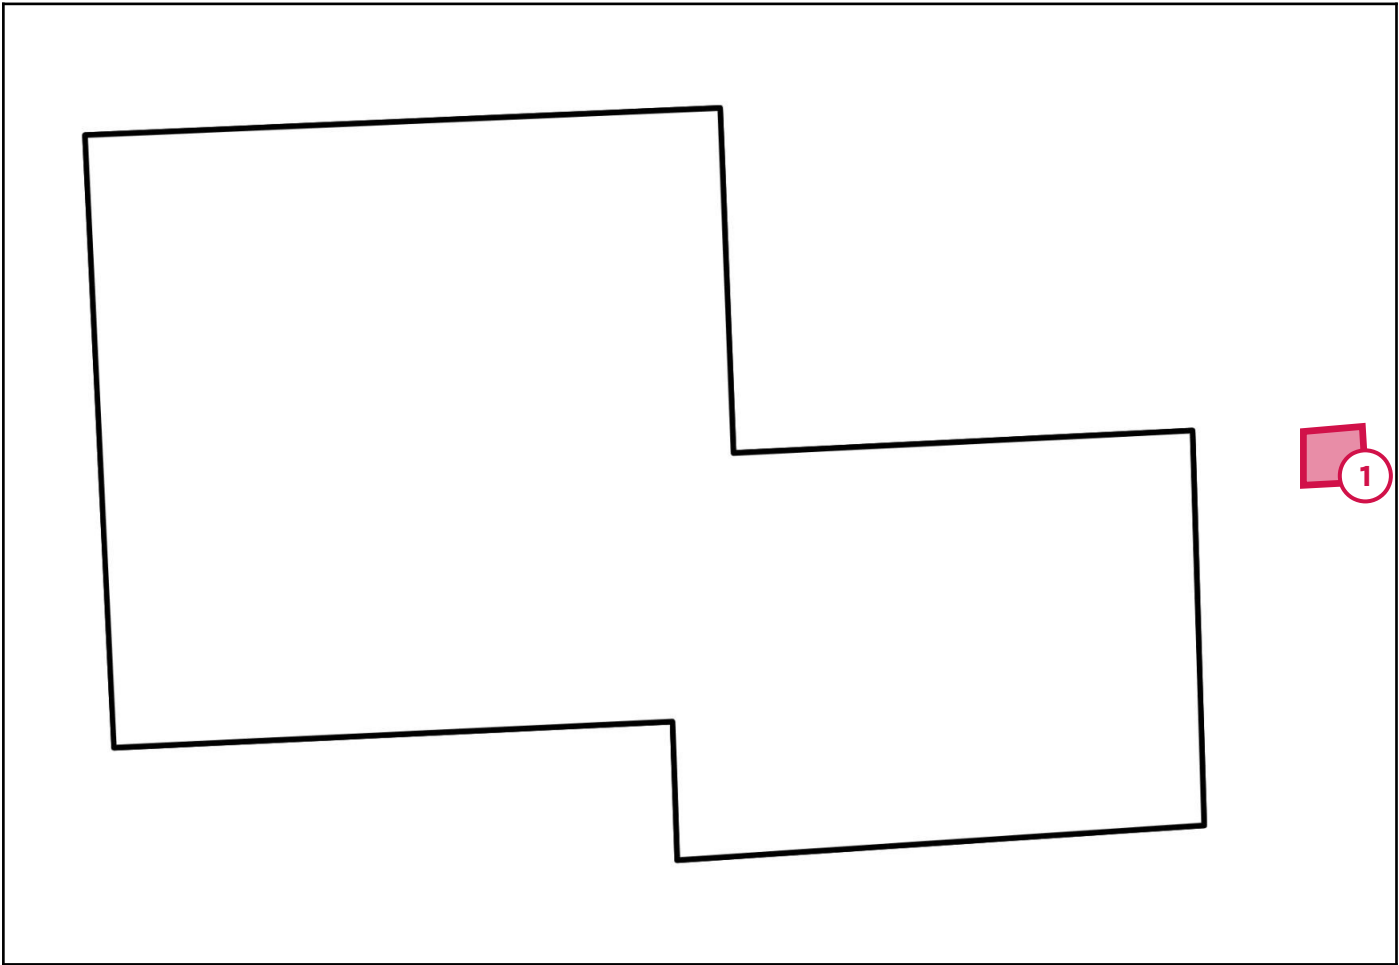
### Plan 3.3: kleine golfplaten constructie

| Beschrijving | Type | Actie |
|---|---|---|
| 1. kleine afval golfplaten construtie | Asbestmateriaal | Dringend verwijderen |

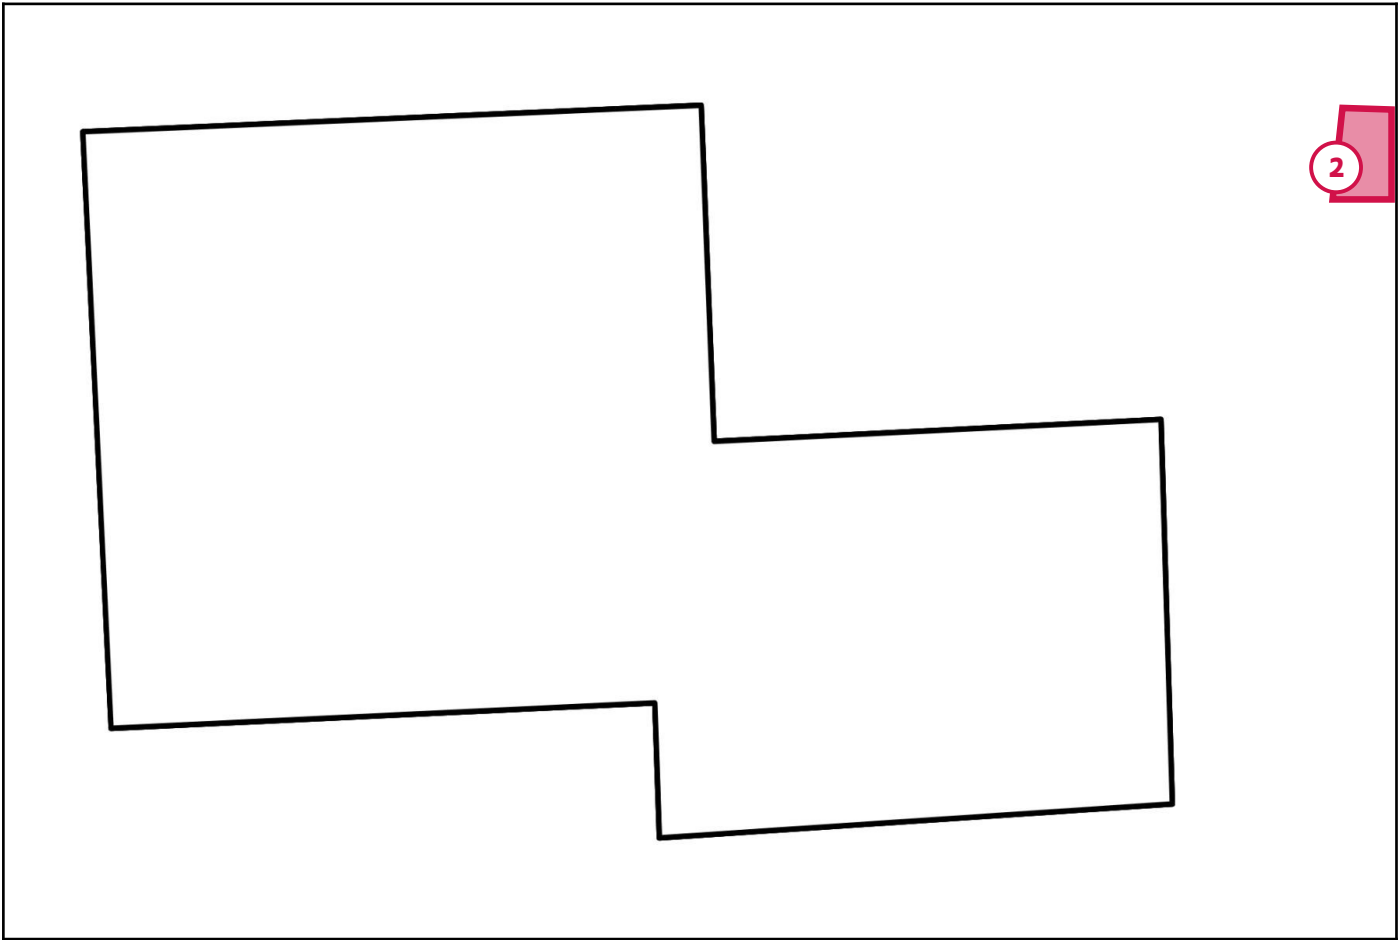
### Plan 3.4: kleinhok van afvalgolfplaten

| Beschrijving | Type | Actie |
|---|---|---|
| 2. klein hok van afvalgolfplaten | Asbestmateriaal | Dringend verwijderen |

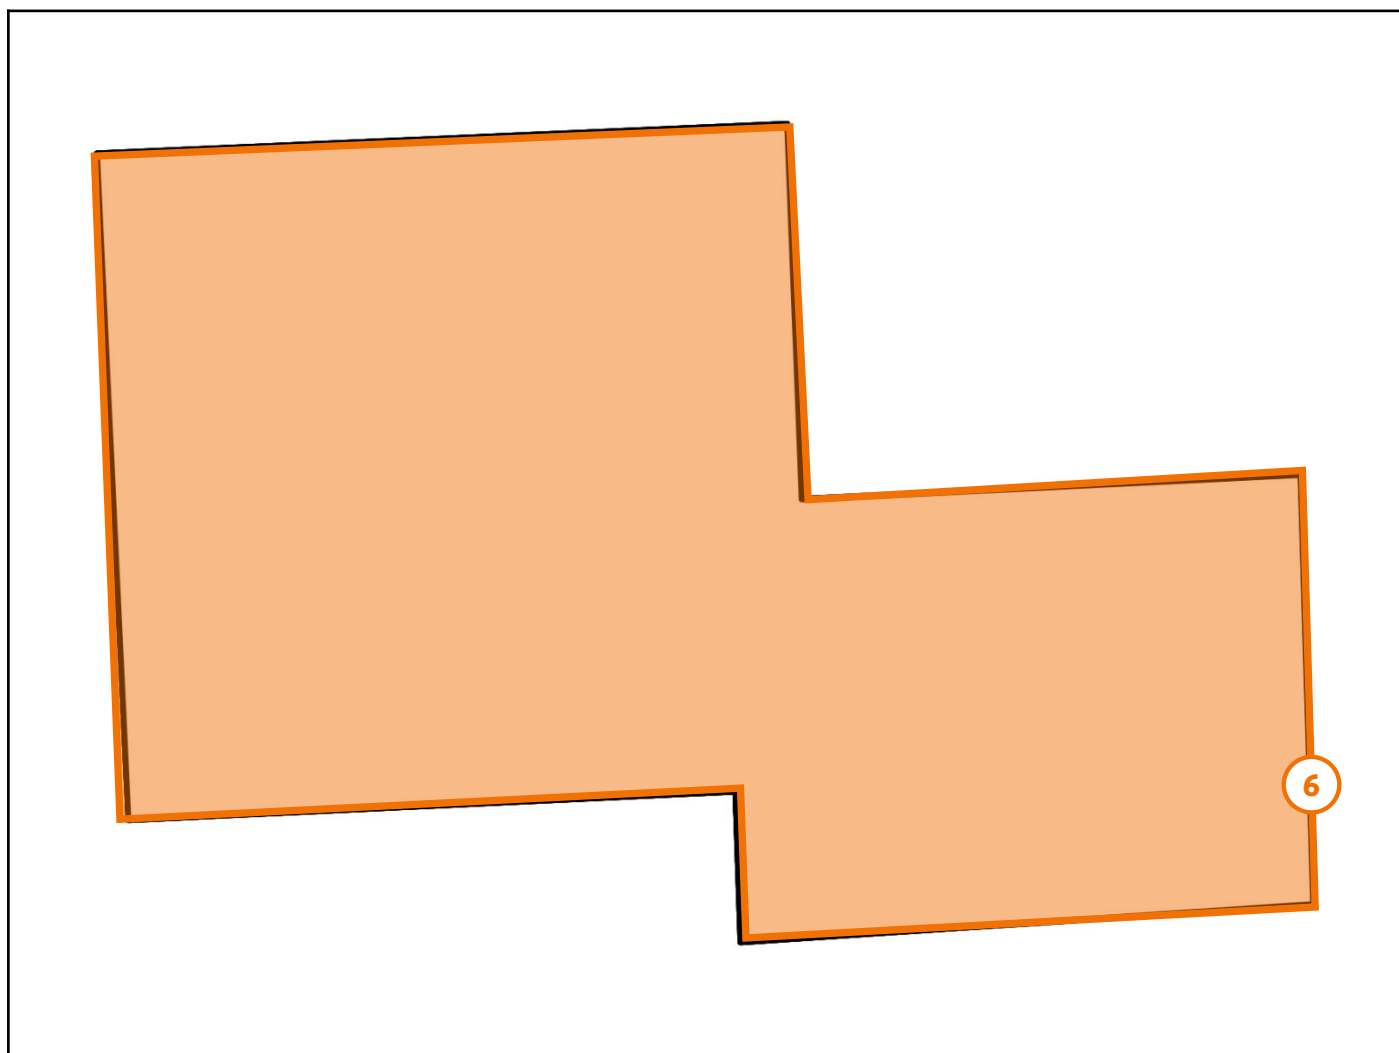
## Plan 3.5: golfplaten bijgebouw 3

| Beschrijving | Type | Actie |
|---|---|---|
| 6. golfplaten uit asbestcement bijgebouw 3 | Asbestmateriaal | Verwijderen |

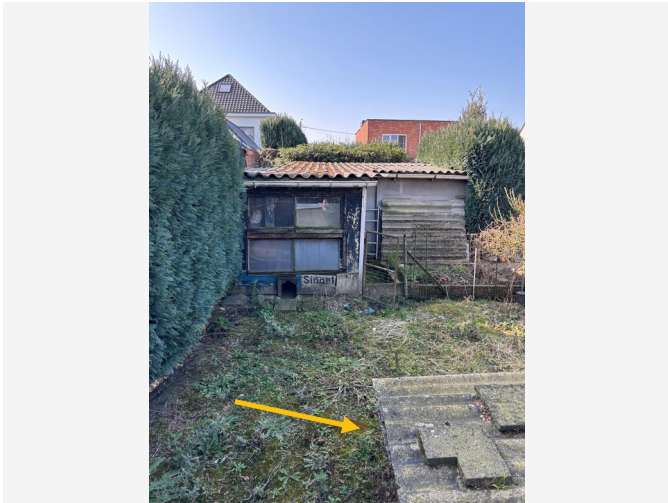
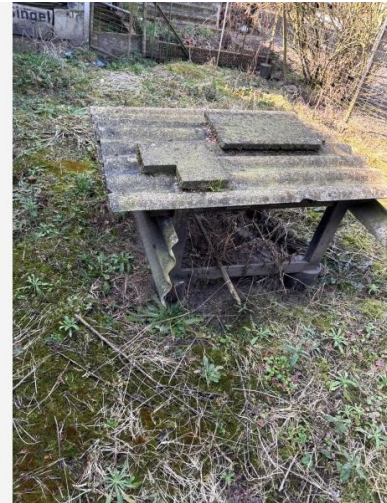
| Opmerking | <p>bemossing zorgt voor de toestand Matig beschadigd, matig verweerd. het ontmossen van deze toepassing is niet toegestaan.</p> <p>Crodoliet is een aanname bij gebrek aan staalname.</p> <p>Een staalname kan een andere asbestsoort met zich meebrengen en de risico beoordelig beïnvloeden.</p> <p>contaminatie van de bodem is niet uitgesloten.</p> |

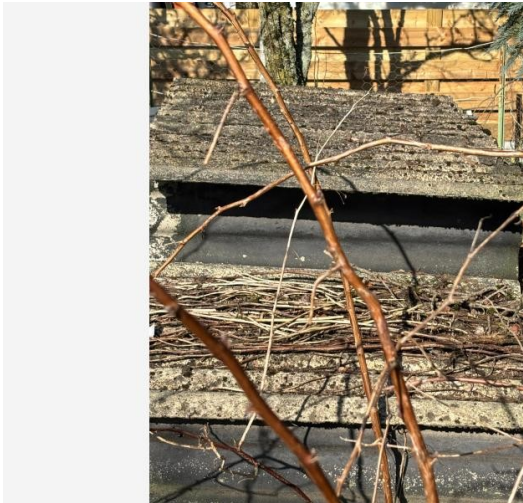
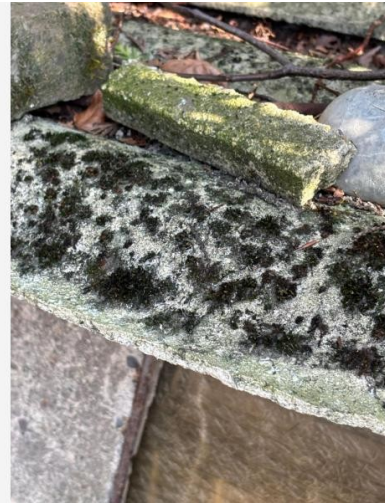
| Opmerking | <p>bemossing zorgt voor de toestand Matig beschadigd, matig verweerd. het ontmossen van deze toepassing is niet toegestaan.</p> <p>Crodidoliet is een aanname bij gebrek aan staalname.</p> <p>Een staalname kan een andere asbestsoort met zich meebrengen en de risico beoordelig beïnvloeden.</p> <p>contaminatie van de bodem is niet uitgesloten.</p> |

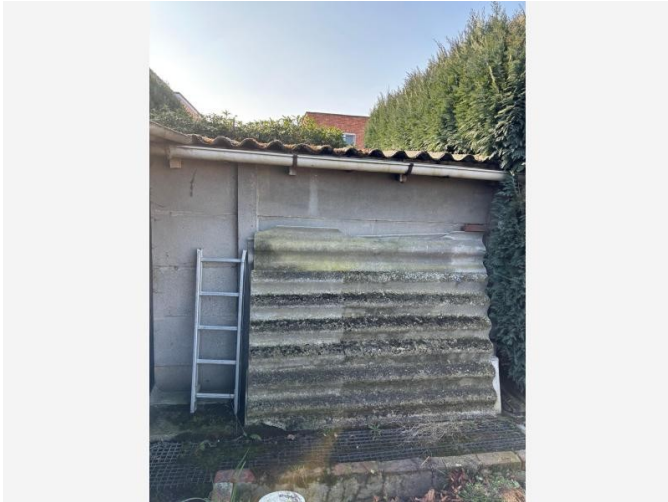
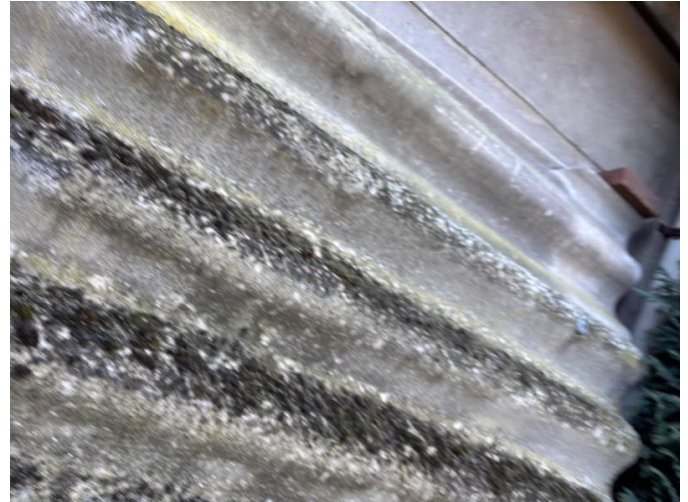
## Fiche 3: losse golfplaten tegen de muur gestald

| Opmerking | <p>bemossing zorgt voor de toestand Matig beschadigd, matig verweerd. het ontmossen van deze toepassing is niet toegestaan.</p> <p>Crodoliet is een aanname bij gebrek aan staalname.</p> <p>Een staalname kan een andere asbestsoort met zich meebrengen en de risico beoordelig beïnvloeden</p> |

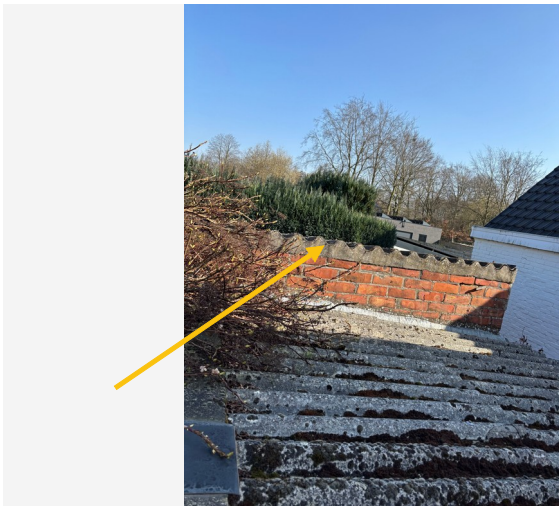
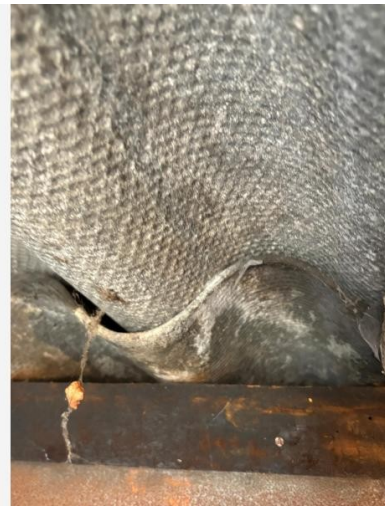
| Opmerking | <p>bemossing zorgt voor de toestand Matig beschadigd, matig verweerd. het ontmossen van deze toepassing is niet toegestaan.</p> <p>Crocidoliet is een aanname bij gebrek aan staalname.</p> <p>Een staalname kan een andere asbestsoort met zich meebrengen en de risico beoordelig beïnvloeden</p> |

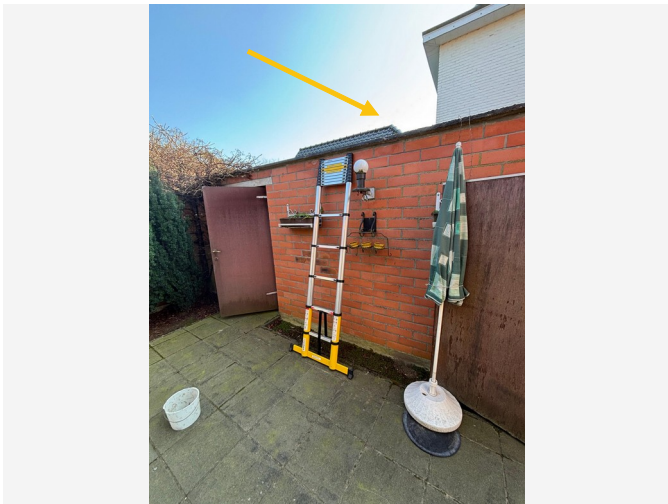
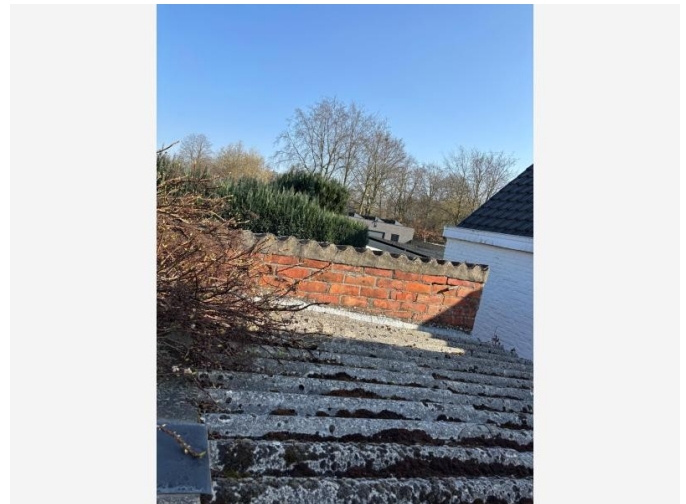
| Opmerking | <p>bemossing zorgt voor de toestand Matig beschadigd, matig verweerd. het ontmossen van deze toepassing is niet toegestaan.</p> <p>Crocidoliet is een aanname bij gebrek aan staalname.</p> <p>Een staalname kan een andere asbestsoort met zich meebrengen en de risico beoordelig beïnvloeden</p> |

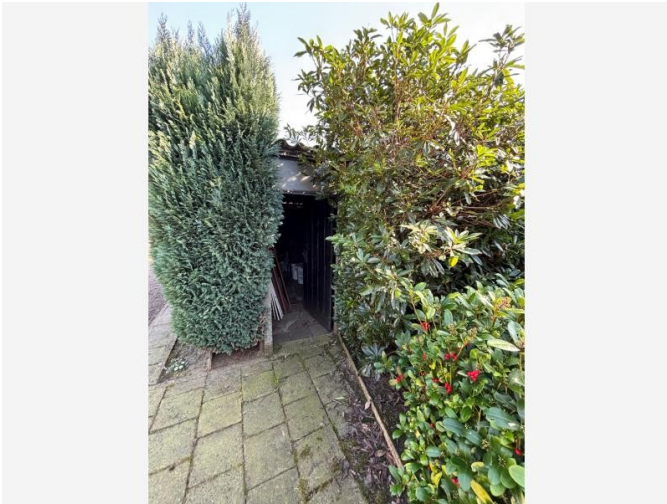
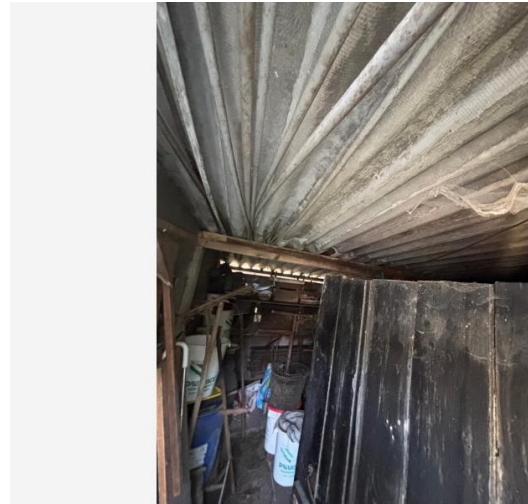
| Opmerking | <p>bemossing zorgt voor de toestand Matig beschadigd, matig verweerd. het ontmossen van deze toepassing is niet toegestaan.</p> <p>Crocidoliet is een aanname bij gebrek aan staalname.</p> <p>Een staalname kan een andere asbestsoort met zich meebrengen en de risico beoordeelig beïnvloeden</p> <p>Er is een dakgoot aanwezig.</p> |

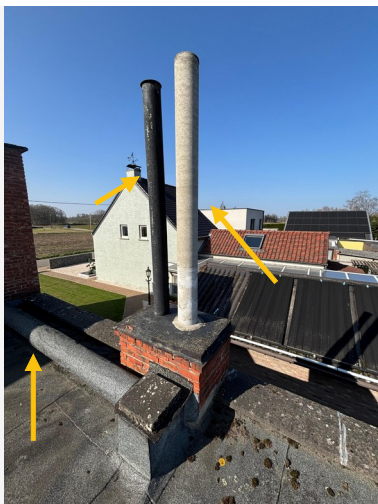
| Opmerking | <p>Men kan aannemen dat deze inde schouw doorlopen dit is echter niet zichtbaar destructief onderzoek nodig.</p> <p>Crocidoliet is een aanname bij gebrek aan staalname.</p> <p>Een staalname kan een andere asbestsoort met zich meebrengen en de risico beoordelig beïnvloeden</p> <p>Deze zorgen voor een niet-asbestveilige toestand</p> <p>de horizontale buis is bedekt met roofing echter is er een stuk vrij waar men goed kan waarnemen dat het om een risico rookgaskanaal gaat. Crocidoliet is een aanname bij gebrek aan staalname.</p> |

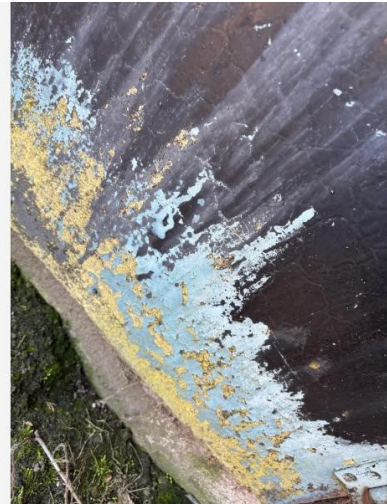
| Opmerking | <p>Toestand van het materiaal : het bouwjaar verraad immers dat het materiaal niet nieuw is , de aannahme is dan ook Licht beschadigd, licht verweerd.</p> <p>Crocidoliet is een aannahme bij gebrek aan staalname.</p> <p>Een staalname kan een andere asbestsoort met zich meebrengen en de risico beoordeelig beïnvloeden.</p> <p>Langs de buitenzijde liggen er pannen op langs de binnen zijde is het afgewerkt</p> |

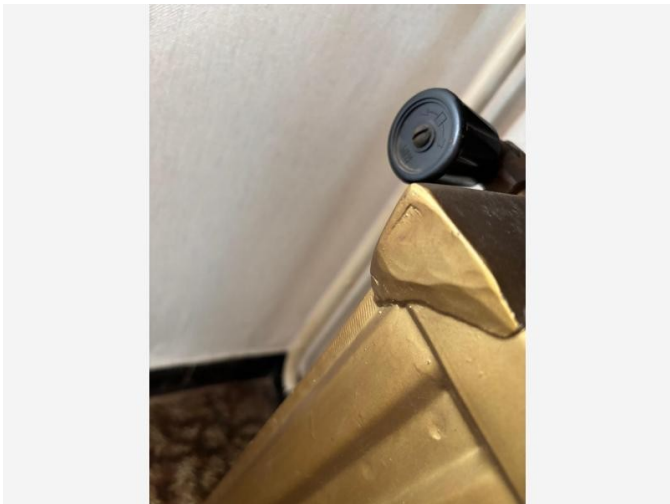
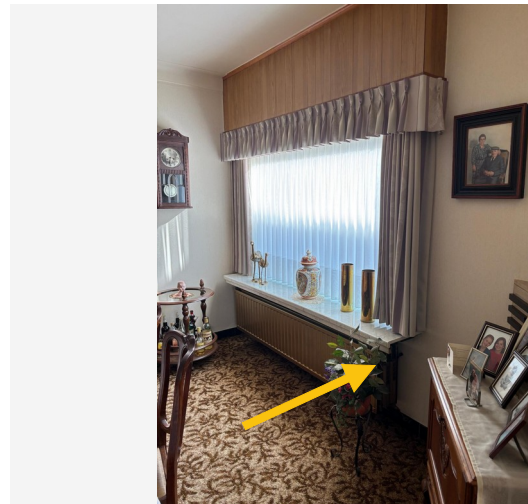
| Opmerking | deze oppervlakte is niet gemeten maar eerder symblisch voor alle aanwezige radiatorknoppen.<br><br>Op de boven verdieping werden ressentere knoppen aangetroffen. |

Nat werken: Bevochtig het gebied rond het bakeliet om het vrijkomen van stof te minimaliseren. Dit vermindert de kans dat asbestvezels in de lucht komen.

Voorzichtig demonteren: Gebruik gereedschap dat minimale schade en verstoring veroorzaakt. Tril- en slagwerkzeugen zijn te vermijden omdat deze de verspreiding van asbestvezels in de lucht kunnen bevorderen.

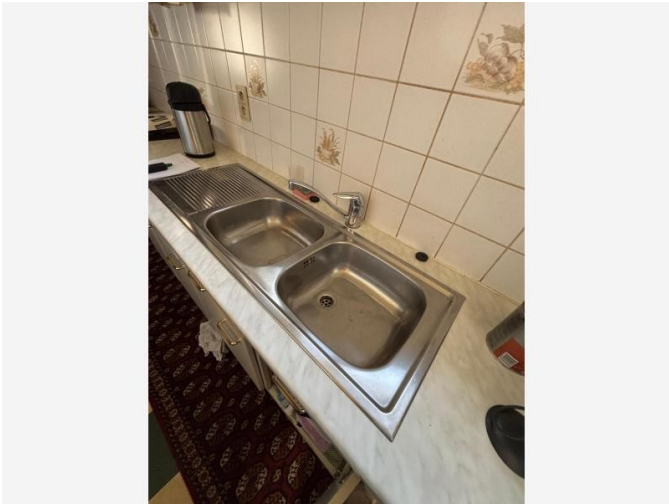
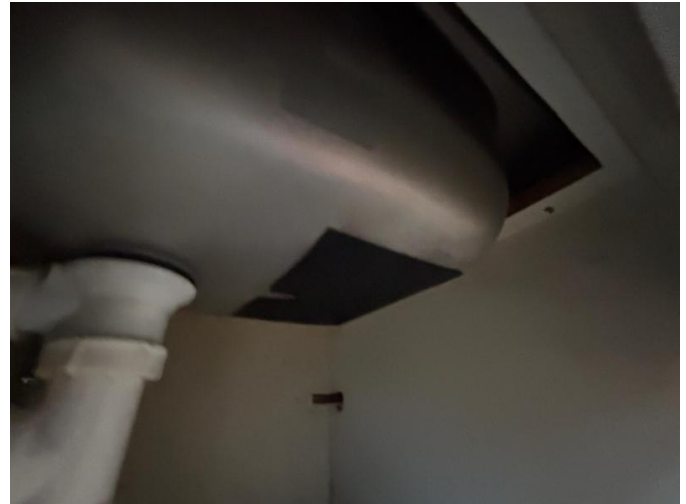
| Opmerking | <p>onder de spoelbak en dus in de kast</p> <p>Crodidoliet is een aanname bij gebrek aan staalname.</p> <p>Een staalname kan een andere asbestsoort met zich meebrengen en de risico beoordelig beïnvloeden</p> |
