# Asbestinventarisatetest

Laurys Gewatstraat 65, 2560 Nijlen

Attestnummer : 20250401-000395.000

Uitgegeven op : 01.04.2025

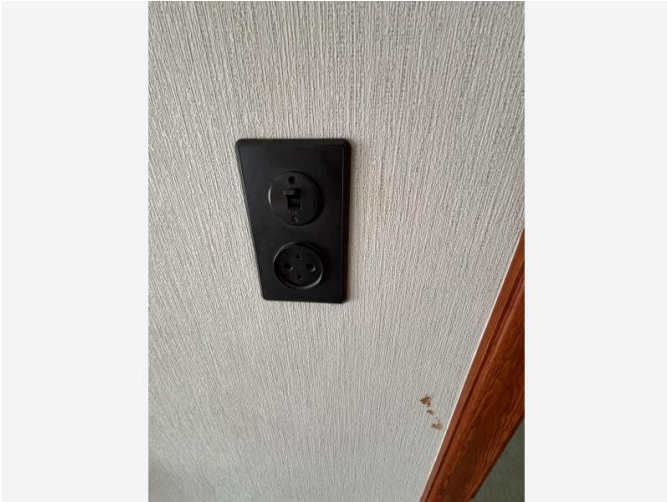
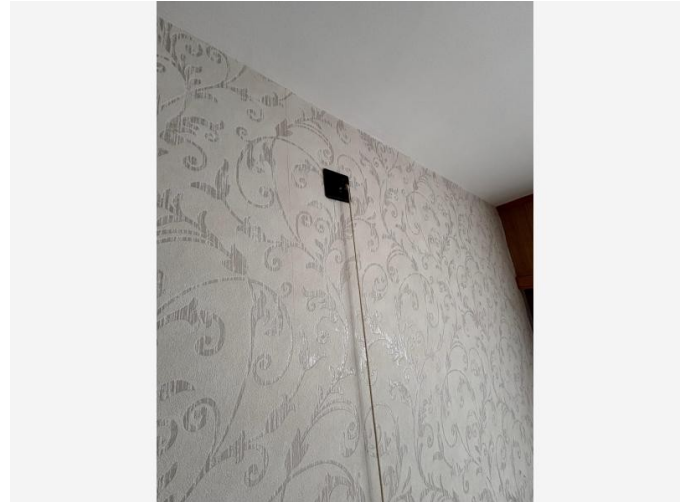
# Fiche 11: bakeliet stopcontacten, lichtarmaturen en/of schakelaars

| Opmerking | deze oppervlakte is niet gemeten maar eerder symbolisch voor alle aanwezige armaturen |

Nat werken: zet elektriciteit af en Bevochtig het gebied rond het armatuur om het vrijkomen van stof te minimaliseren. Dit vermindert de kans dat asbestvezels in de lucht komen.

Voorzichtig demonteren: Gebruik gereedschap dat minimale schade en verstoring veroorzaakt. Tril- en slagwerktuigen zijn te vermijden omdat deze de verspreiding van asbestvezels in de lucht kunnen bevorderen.

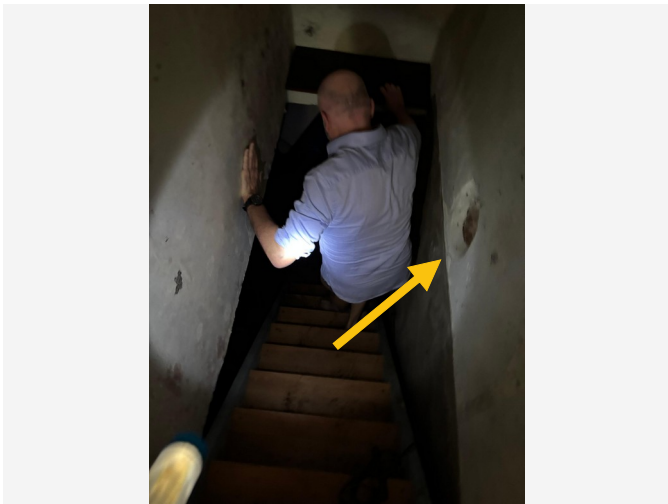
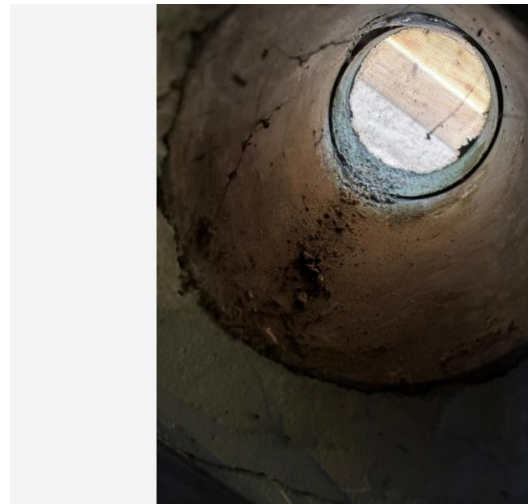
| Opmerking | <p>Crodidoliet is een aanname bij gebrek aan staalname.</p> <p>Een staalname kan een andere asbestsoort met zich meebrengen en de risico beoordelig beïnvloeden</p> |
