Asbestinventarisatetest

Aimé Delhayeplein 8, 9600 Ronse

Attestnummer : 20250417-000115.000

Uitgegeven op : 17.04.2025

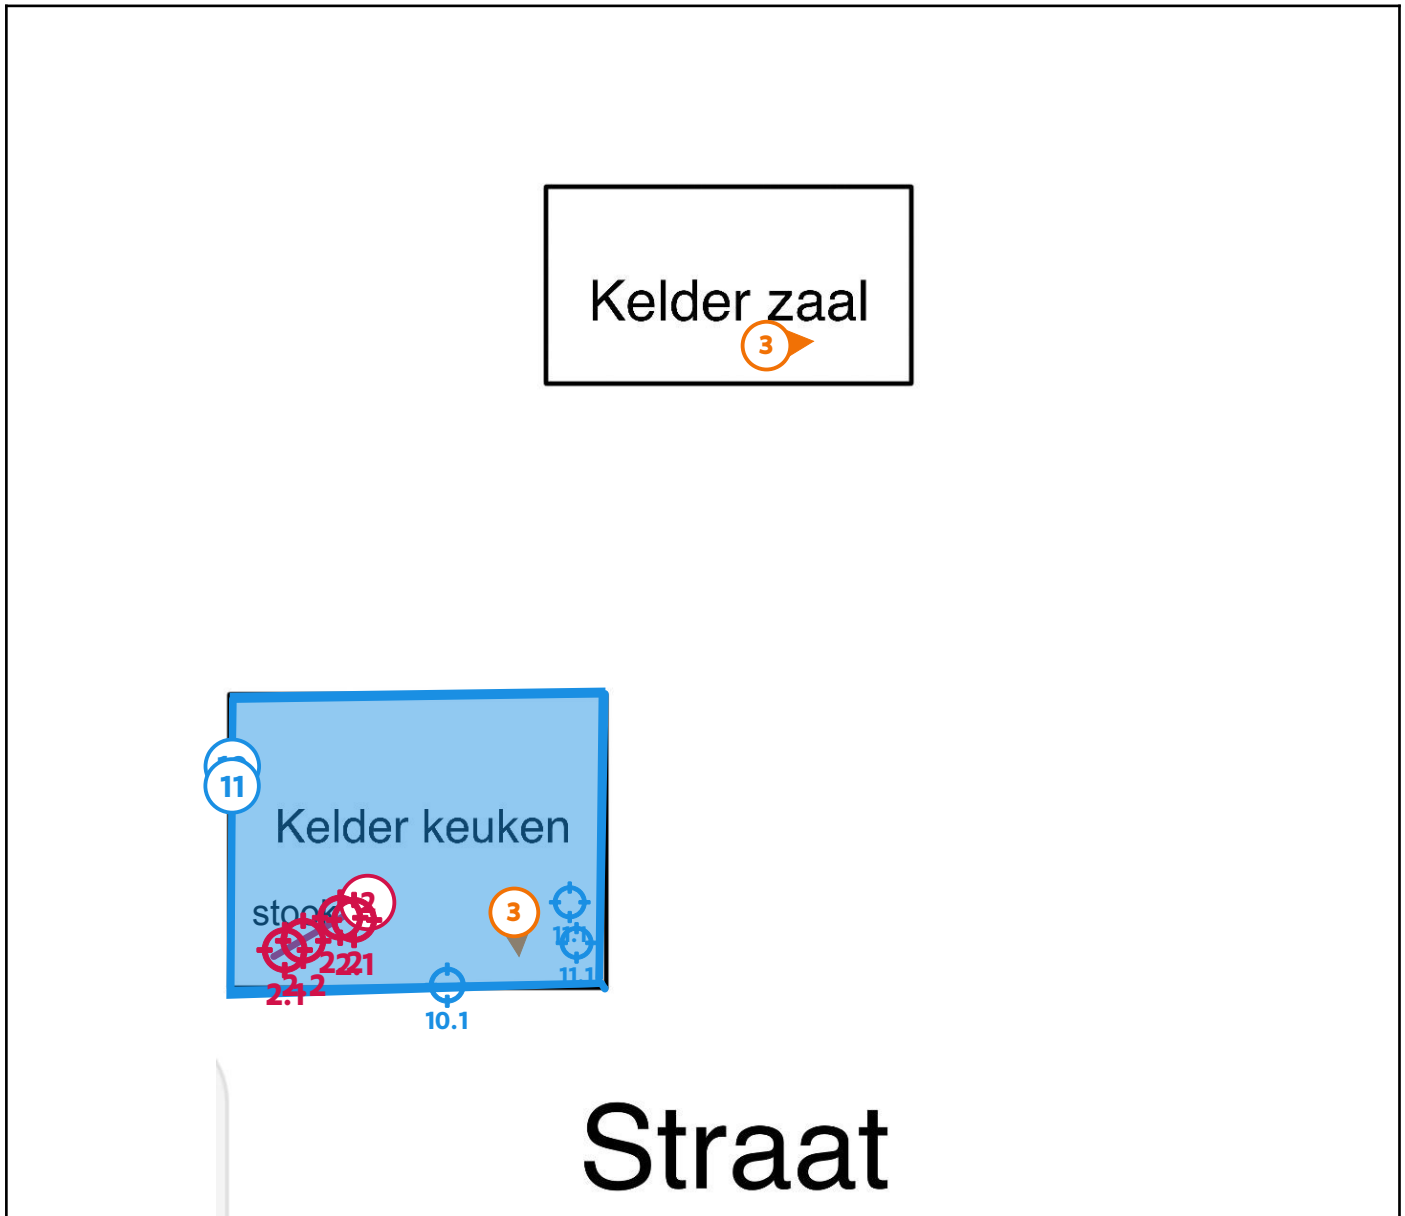
Plan 1.4: Kelder

Beschrijving	Type	Actie
2. Buisisolatie	Asbestmateriaal	Dringend verwijderen
2.1 Code: MM04	Mengmonster	-
2.2 Code: MM05	Mengmonster	-
3. Bakeliet toepassingen	Asbestmateriaal	Verwijderen
10. Pleisterwerk wanden	Geen asbest	-

10.1 Code: MM01	Mengmonster	-
11. Pleisterwerk plafond	Geen asbest	-
11.1 Code: Mm02	Mengmonster	-

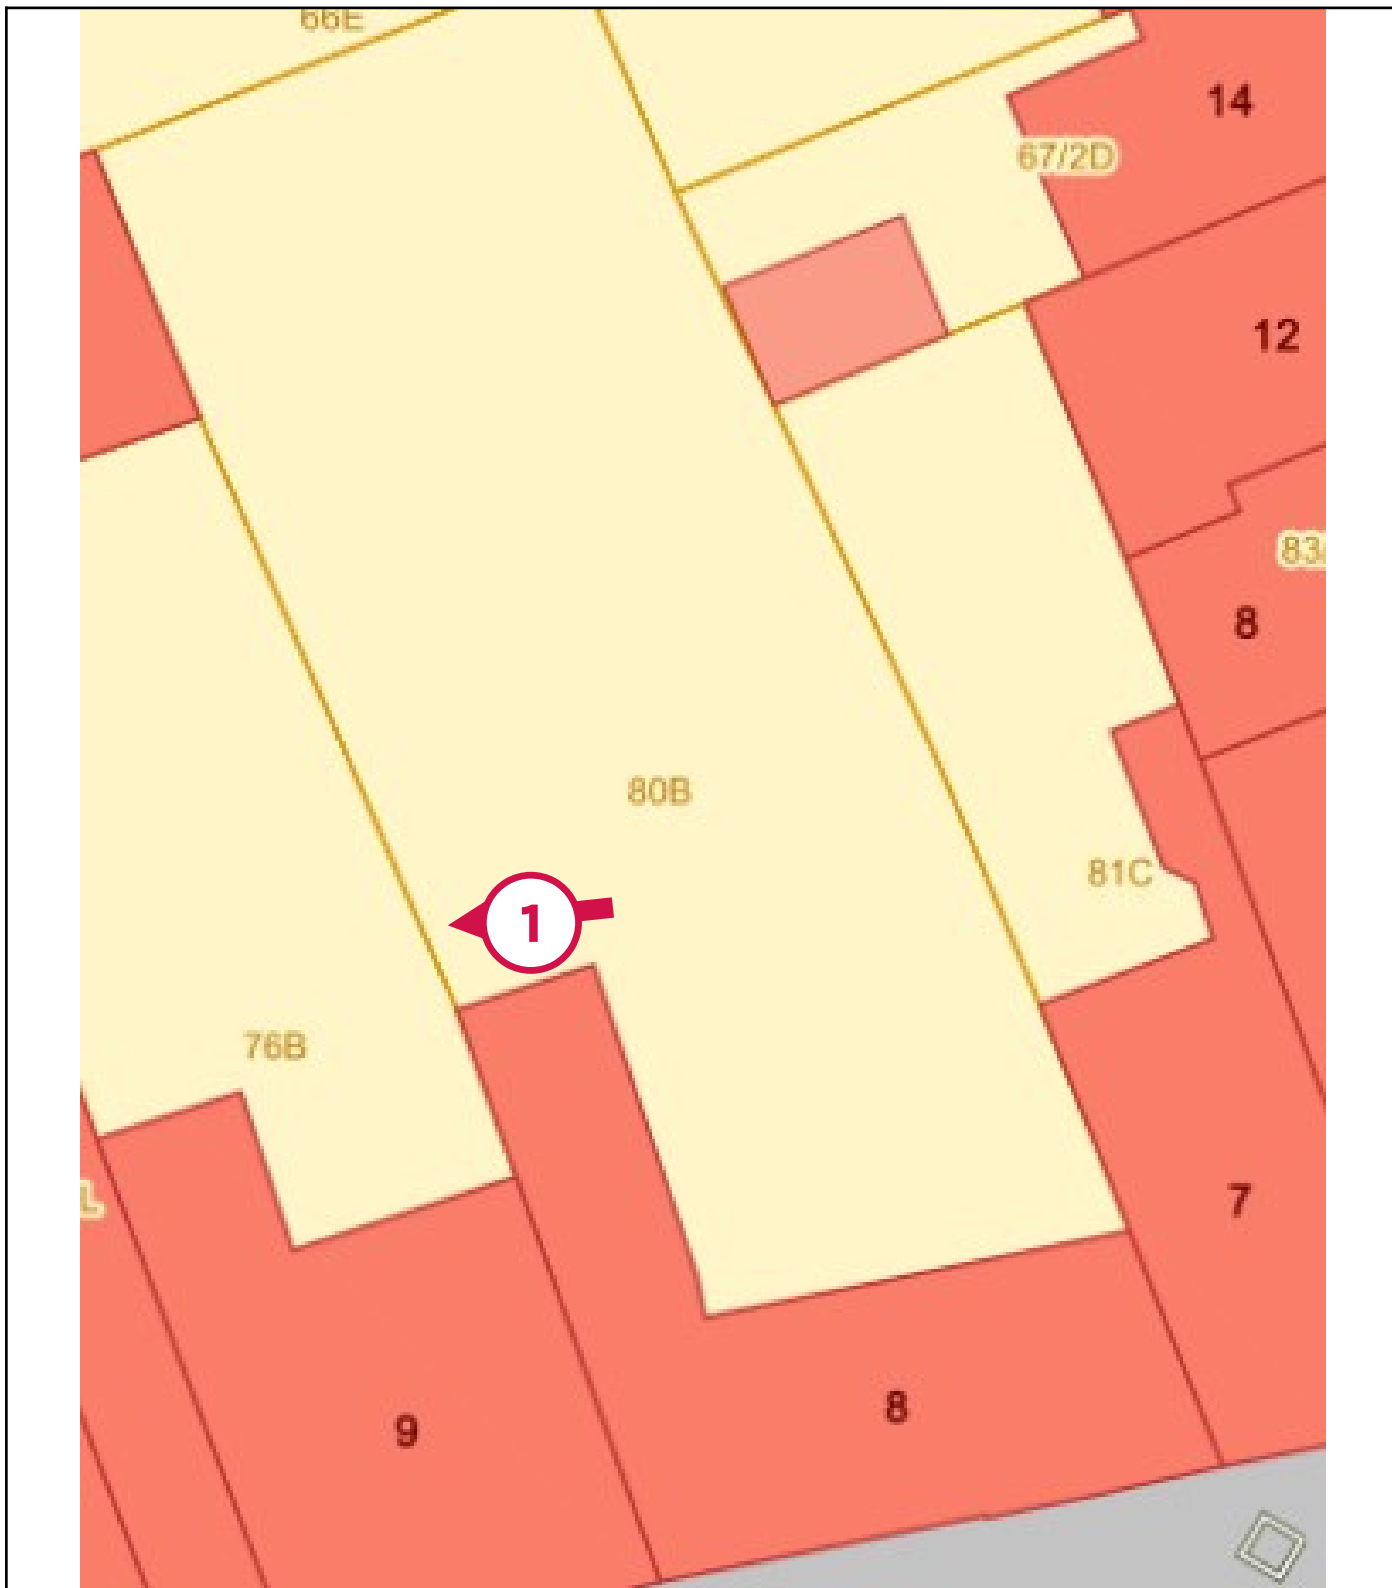
Plan 4.1: Vaststellingen buiten de constructies

1. Afval asbestcement

Asbestmateriaal

Dringend verwijderen

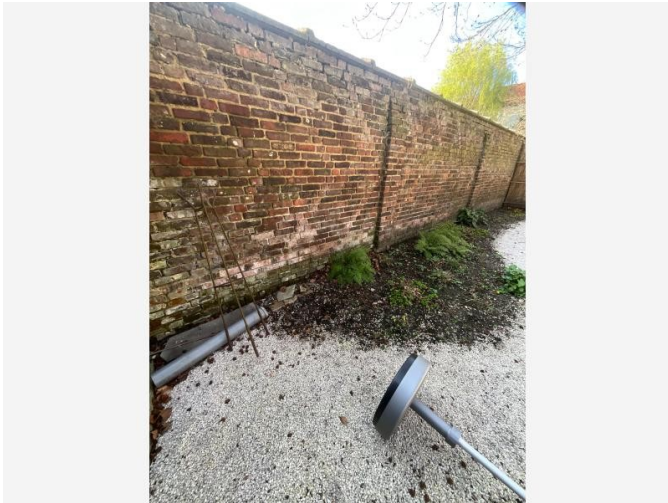
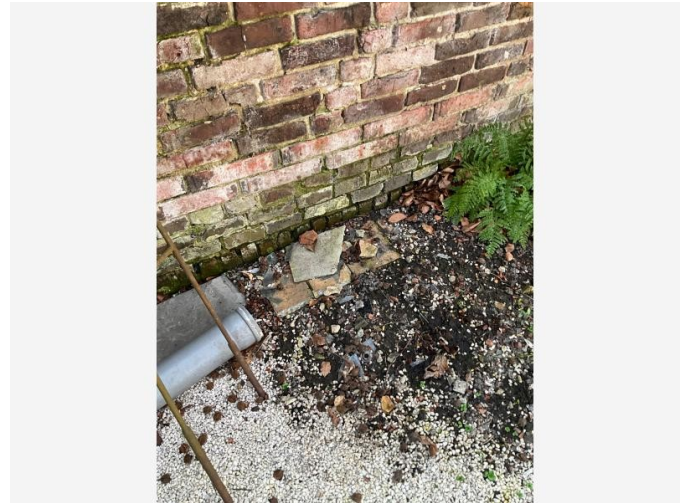
Het asbestmateriaal valt onder de mijlpaal van 2040.

Dringend verwijderen

- Verwijder het asbestafval.

- Eenvoudige handelingen: mag via doe-het-zelf of door werknemer(s) met opleidingsattest eenvoudige handelingen
Het afval ligt los & kan in zijn geheel worden verwijderd.

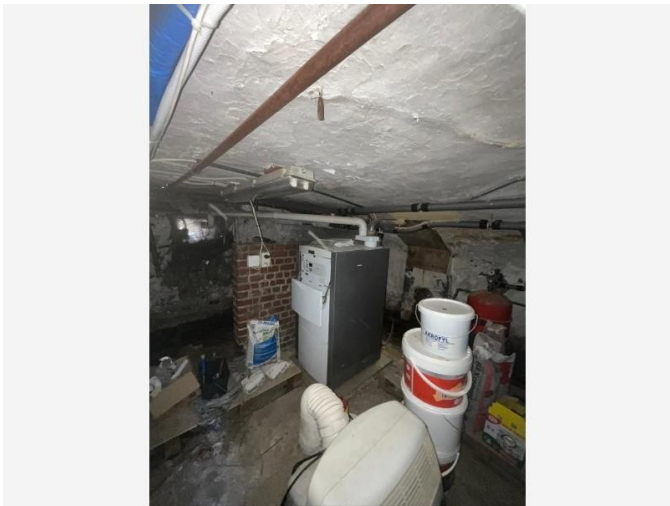
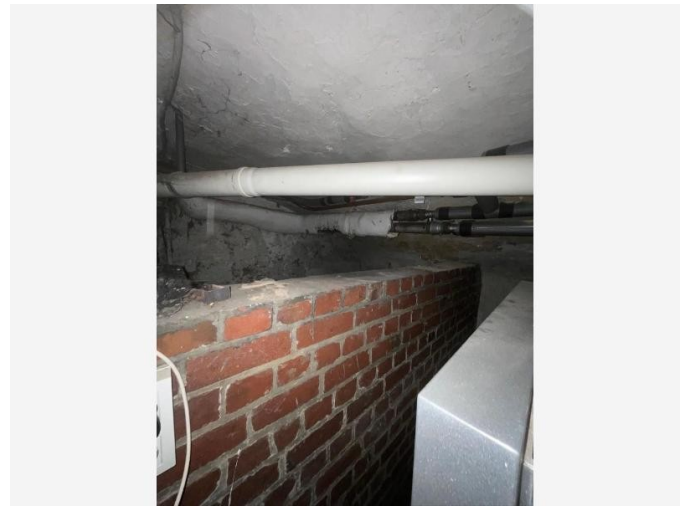
Het asbestmateriaal valt onder de mijlpaal van 2034.

Dringend verwijderen

Eindbeoordeling materiaalrisico	Hoog materiaalrisico en/of hoge kans op vezelvrijgave
---------------------------------	---

Gebondenheid	Categorie 2: niet-hechtgebonden met matrix
Asbestsoort (vezeltype)	Amfibool aanwezig, uitgezonderd crocidoliet
Asbestconcentratie	Hoog ($\geq 50\%$)
Afschermingsgraad van het gehele materiaal	Geheel of deels (ook) vrij aan de binnenlucht
Toestand van het materiaal	Matig beschadigd, matig verweerd

#	Type	Referentie	Resultaat
2.1	Mengmonster	MM04	Amosiet
2.2	Mengmonster	MM05	Amosiet

- Zorg voor een veilig beheer. Vermijd het beschadigen van het asbestmateriaal. Controleer de toestand jaarlijks op wijzigingen.
- Scherm in afwachting van verwijdering het asbestmateriaal af van luchtstromingen en verstoring: bijvoorbeeld door het te verpakken, te fixeren, af te dekken, signalisatie - afbakening aan te brengen, ...

- Hermetische zone (erkend asbestverwijderaar)
De thermische isolatie is losgebonden en kan niet worden verwijderd zonder emissie.

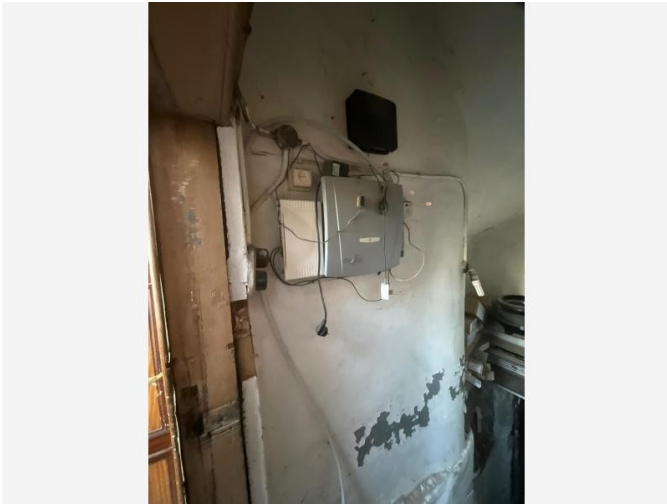
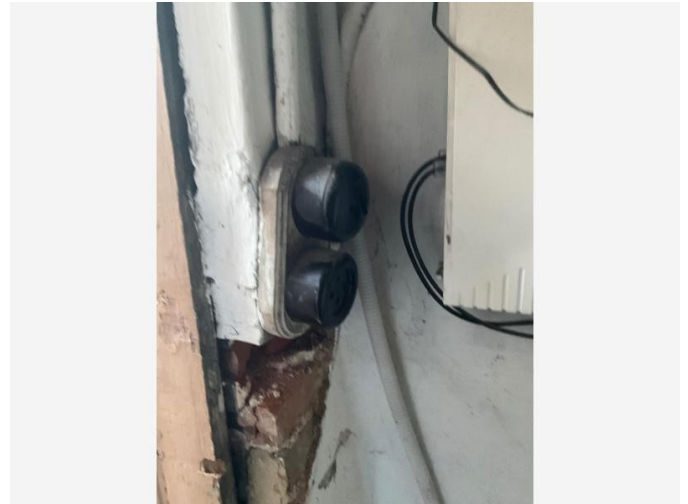
Het asbestmateriaal valt onder de mijlpaal van 2040.

Verwijderen

Eindbeoordeling materiaalrisico	Verhoogd materiaalrisico en/of verhoogde kans op vezelvrijgave
---------------------------------	--

Gebondenheid	Categorie 1: hechtgebonden in oorsprong
Asbestsoort (vezeltype)	Crocidoliet aanwezig
Asbestconcentratie	Laag (< 50%)
Afschermingsgraad van het gehele materiaal	Geheel of deels (ook) vrij aan de binnenlucht
Toestand van het materiaal	Licht beschadigd, licht verweerd. Intact calciumsilicaatmateriaal of categorie III 'gebondenheid'

- Zorg voor een veilig beheer. Vermijd het beschadigen van het asbestmateriaal. Controleer de toestand jaarlijks op wijzigingen.

- Eenvoudige handelingen: mag via doe-het-zelf of door werknemer(s) met opleidingsattest eenvoudige handelingen
De toepassingen kunnen worden losgeschroefd en in zijn geheel worden verwijderd.

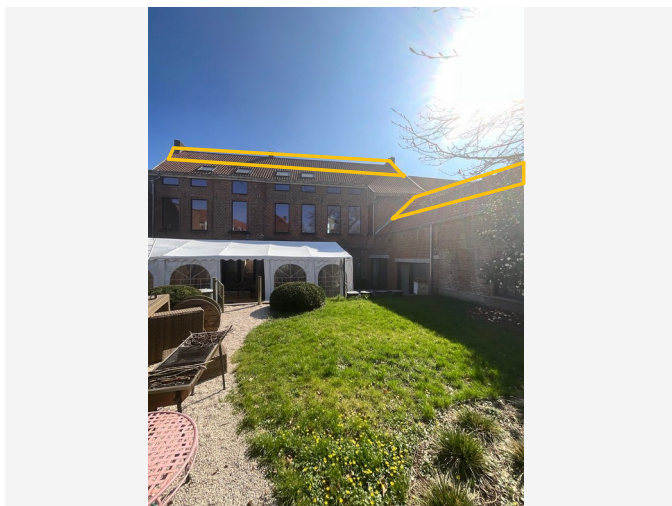
Tijdelijke beperking

Reden: Geen toegang voorzien

Uitleg van de asbestdeskundige: De zoldertippen hebben geen toegang die voorzien zijn langs de binnen- of buitenzijde.

Wanneer deze bij werken toegankelijk worden, nakijken op eventuele asbesthoudende toepassingen.

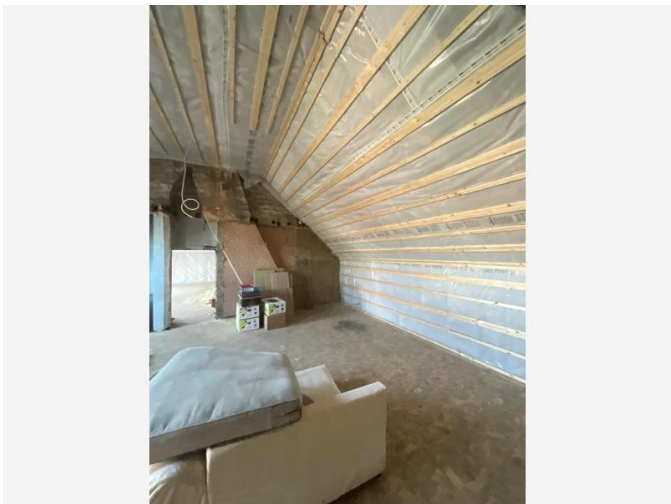
Tijdelijke beperking

Reden: Het te onderzoeken materiaal situeert zich hoger dan 3,50 m te rekenen vanaf een veilige ondergrond

Uitleg van de asbestdeskundige: Het dak bevindt zich op meer dan 3,5m hoogte en is langs de binnenzijde stootvast afgewerkt.

Controle via dakraam/opheffen pannen was niet mogelijk.

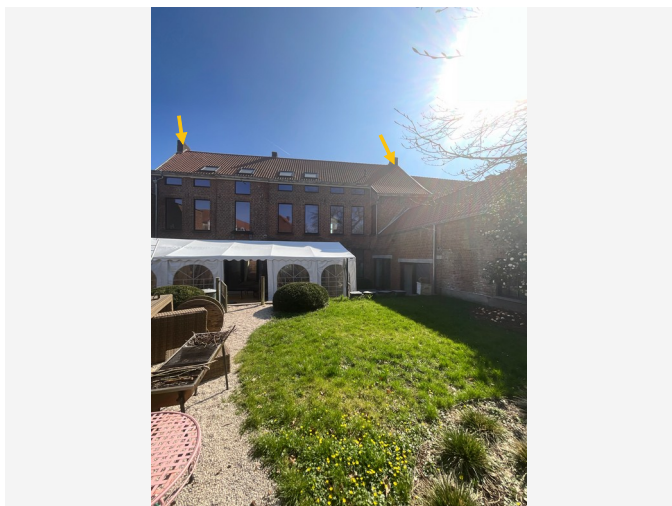
Tijdelijke beperking

Reden: Het te onderzoeken materiaal situeert zich hoger dan 3,50 m te rekenen vanaf een veilige ondergrond

Uitleg van de asbestdeskundige: De schouwopening bevindt zich op meer dan 3,5m hoogte & is hierdoor niet inspecteerbaar.

Bij werken, of wanneer met een hoogtewerker de schouw inspecteerbaar is, nakijken of hier asbesthoudende materialen aanwezig zijn.

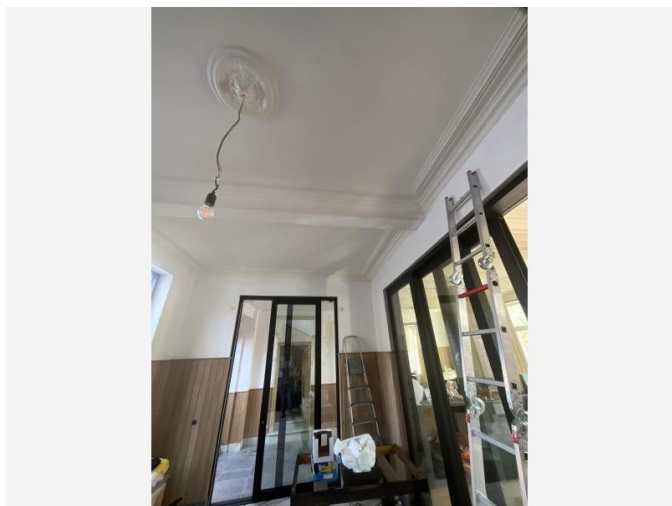
De aangeduide plafonds bestaan uit gyproc/hout en zijn niet asbestverdacht. Mogelijks bevindt er zich achter deze wanden nog pleisterwerk. Indien dit bij werken bereikbaar wordt, eventueel bijkomende monsternamen uitvoeren.

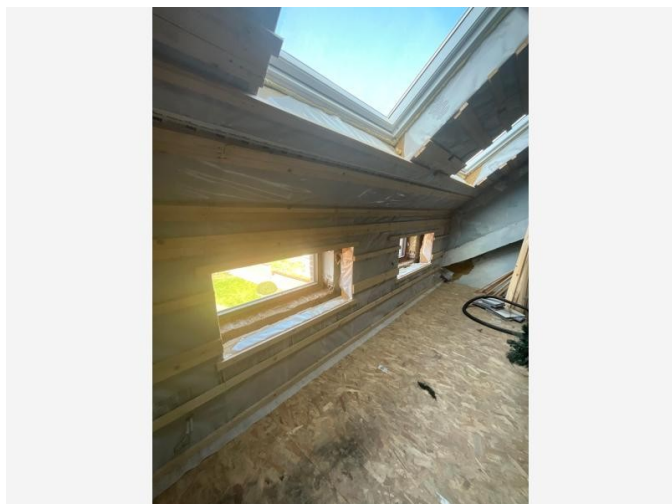
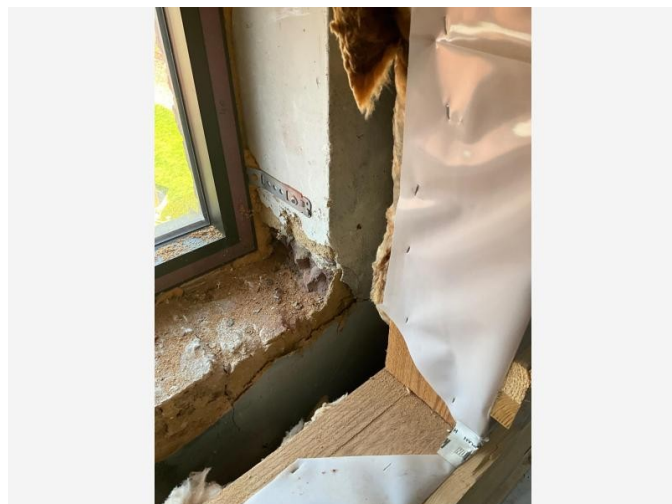
Geen asbest

#	Type	Referentie	Resultaat
10.1	Mengmonster	MM01	Geen asbest

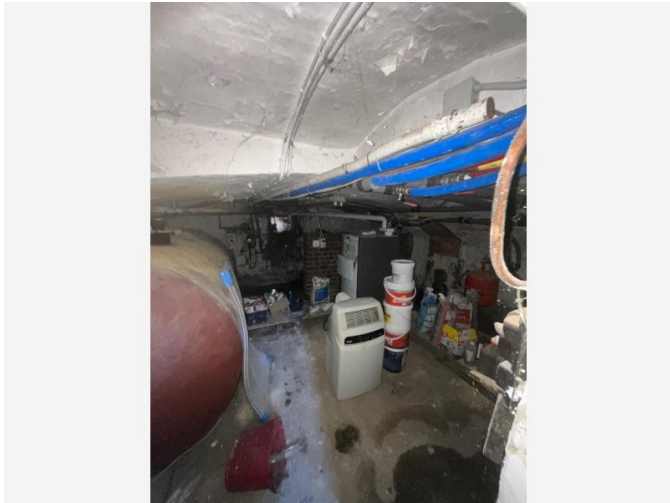
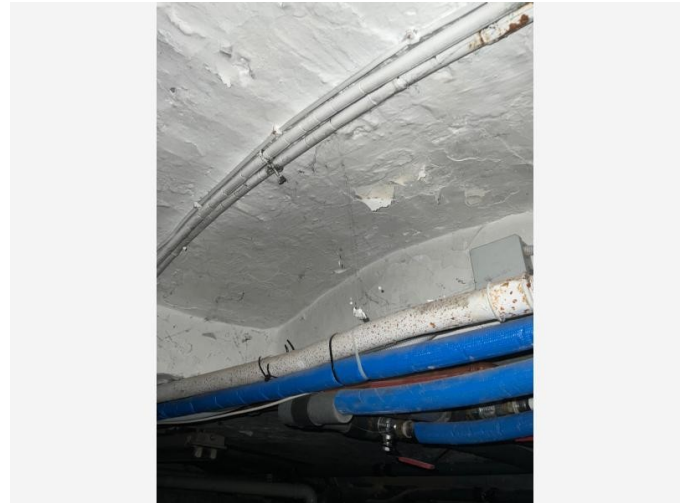
Fiche 11: Pleisterwerk plafond

Geen asbest

#	Type	Referentie	Resultaat
11.1	Mengmonster	Mm02	Geen asbest
