# Asbestinventarisatetest

Ophovenstraat 145, 3680 Maaseik

Attestnummer : 20250416-000322.000

**Niet-asbestveilig**

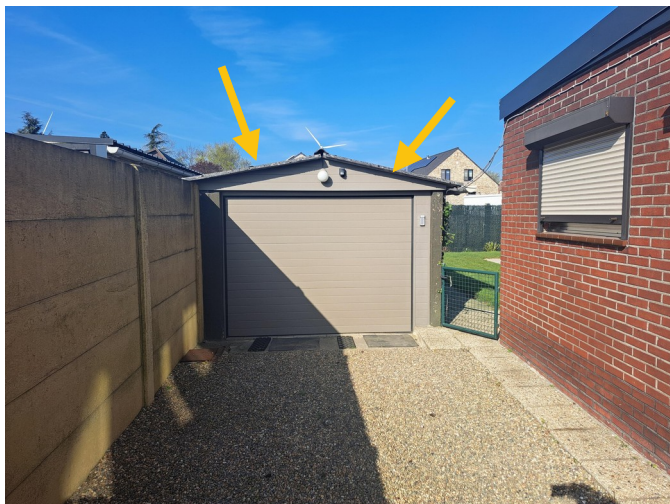
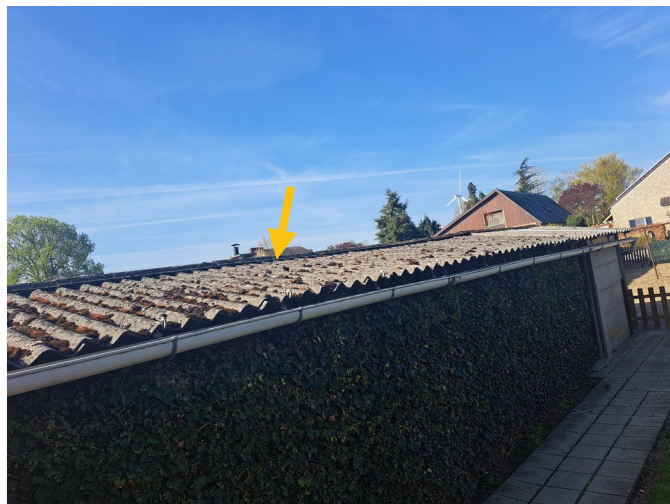
Het asbestmateriaal valt onder de mijlpaal van 2034.

Verwijderen

| Eindbeoordeling materiaalrisico | Laag materiaalrisico en/of verlaagde kans op vezelvrijgave |

| Asbestsoort (vezeltype) | Crocidoliet aanwezig |
| Toestand van het materiaal | Licht beschadigd, licht verweerd. Intact calciumsilicaatmateriaal of categorie III 'gebondenheid' |

| Beschrijving | golfplaten dakbedekking garage |

- Zorg voor een veilig beheer. Vermijd het beschadigen van het asbestmateriaal. Controleer de toestand jaarlijks op wijzigingen.

- Eenvoudige handelingen: mag via doe-het-zelf of door werknemer(s) met opleidingsattest eenvoudige handelingen omdat het hechtgebonden is en in vaste toestand verkeerd

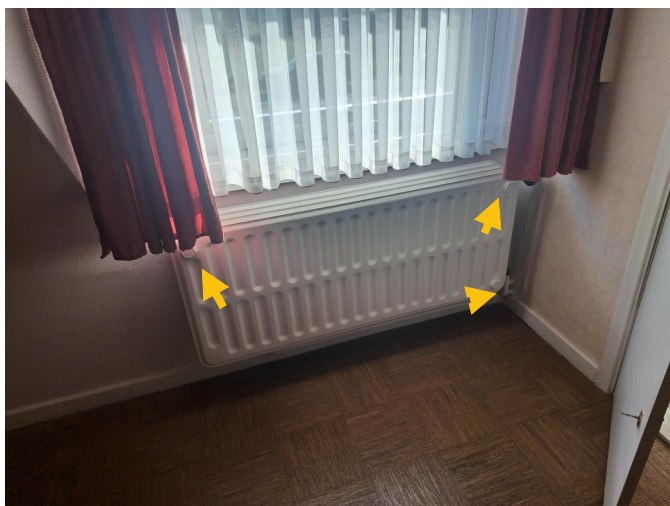
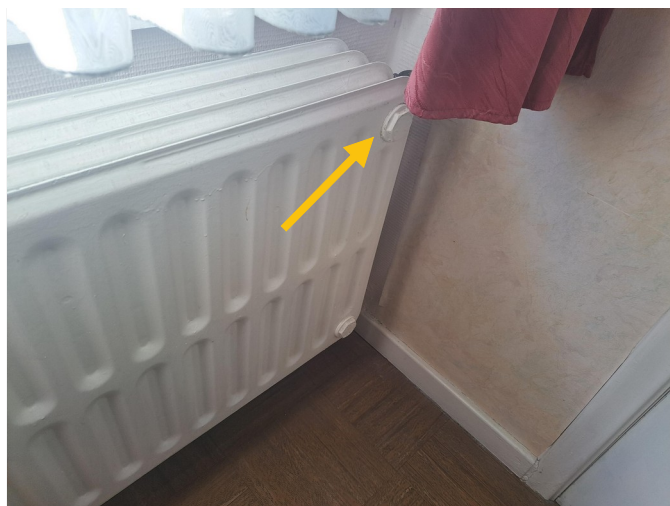
Het asbestmateriaal valt onder de mijlpaal van 2034.

Verwijderen

| Eindbeoordeling materiaalrisico | Zeer laag materiaalrisico en/of zeer lage kans op vezelvrijgave |

| Beschrijving | dichtingen 3 oude radiatoren nv1 |
| Opmerking | tussen de segmenten zitten asbesthoudende pakkingen |

- Zorg voor een veilig beheer. Vermijd het beschadigen van het asbestmateriaal. Controleer de toestand jaarlijks op wijzigingen.

- Eenvoudige handelingen: mag via doe-het-zelf of door werknemer(s) met opleidingsattest eenvoudige handelingen  
pakkingen en dichtingen mogen via deze methode verwijderd worden

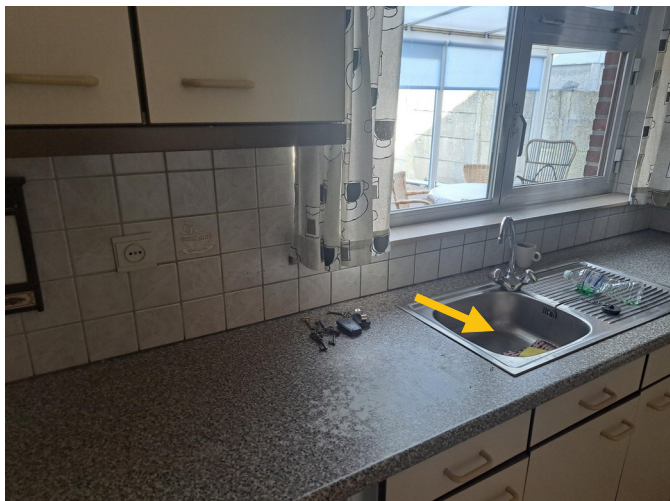
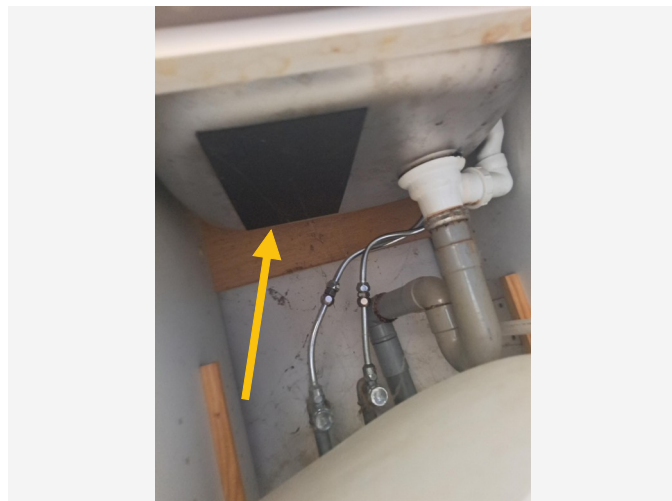
## Fiche 3: zwarte antidreunplaatje onder lavabo keuken

Het asbestmateriaal valt onder de mijlpaal van 2040.

Zorgvuldig beheren

| Eindbeoordeling materiaalrisico | Zeer laag materiaalrisico en/of zeer lage kans op vezelvrijgave |

| Beschrijving | zwarte antidreunplaatje onder lavabo keuken |

- Zorg voor een veilig beheer. Vermijd het beschadigen van het asbestmateriaal. Controleer de toestand jaarlijks op wijzigingen.

- Eenvoudige handelingen: mag via doe-het-zelf of door werknemer(s) met opleidingsattest eenvoudige handelingen omdat het hechtgebonden is

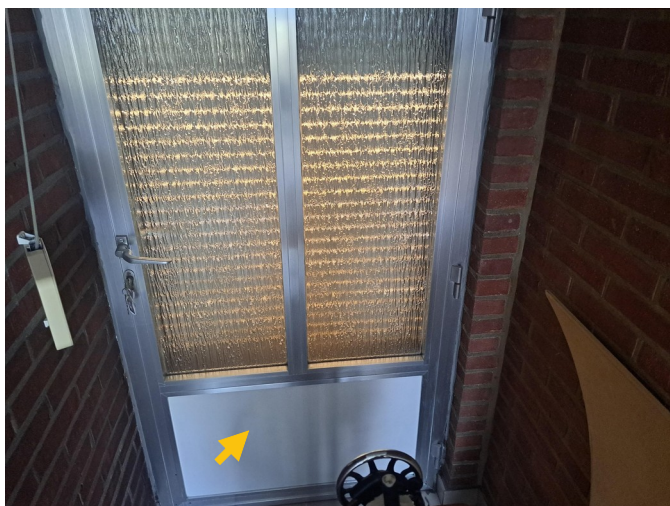
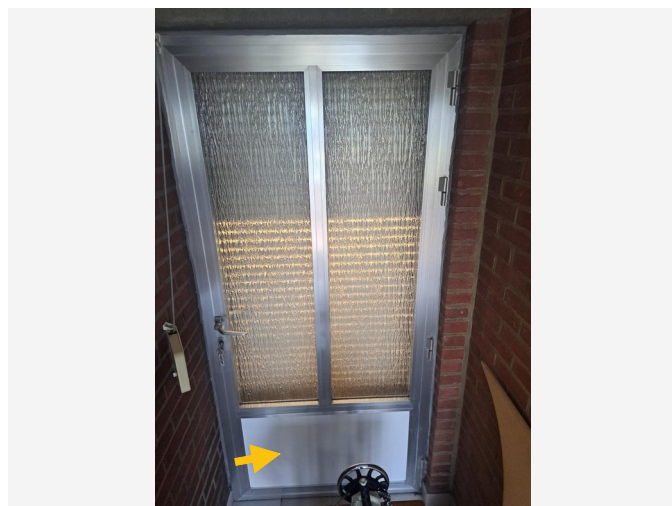
Het asbestmateriaal valt onder de mijlpaal van 2040.

Zorgvuldig beheren

| Eindbeoordeling materiaalrisico | Laag materiaalrisico en/of verlaagde kans op vezelvrijgave |

| Asbestsoort (vezeltype) | Crocidoliet aanwezig |

| Beschrijving | 1 wit glasalpaneel in zijdeur |

- Zorg voor een veilig beheer. Vermijd het beschadigen van het asbestmateriaal. Controleer de toestand jaarlijks op wijzigingen.

- Eenvoudige handelingen: mag via doe-het-zelf of door werknemer(s) met opleidingsattest eenvoudige handelingen omdat het hechtgebonden is en in vaste toestand verkeerd

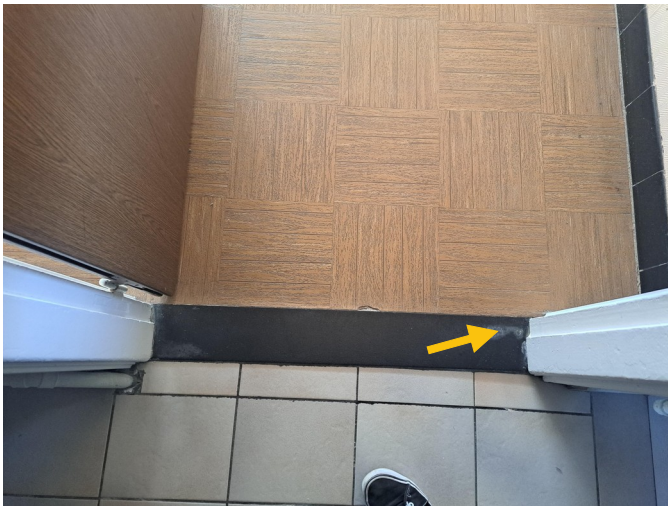
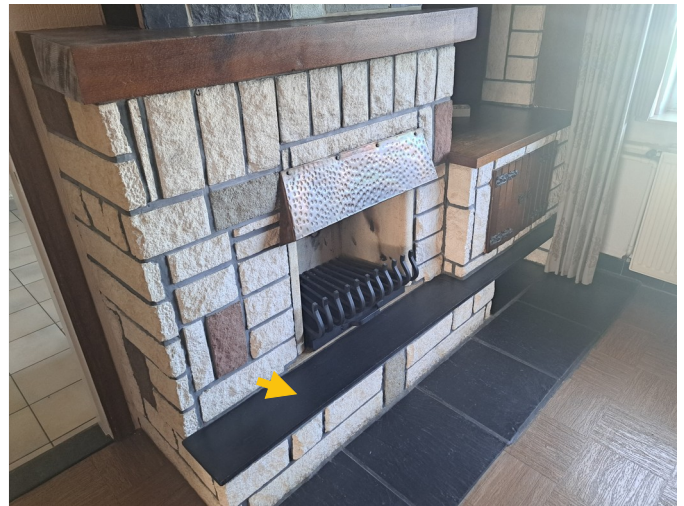
Het asbestmateriaal valt onder de mijlpaal van 2040.

Zorgvuldig beheren

| Eindbeoordeling materiaalrisico | Zeer laag materiaalrisico en/of zeer lage kans op vezelvrijgave |

| # | Type | Referentie | Resultaat |
|---|---|---|---|
| 5.1 | Puntmonster | a553 | Chrysotiel |

| Beschrijving | deurdorpel en massal schouwplaat |
| Opmerking | 1 deurdorpel en het zwarte tablet aan het schouwornament |

- Zorg voor een veilig beheer. Vermijd het beschadigen van het asbestmateriaal. Controleer de toestand jaarlijks op wijzigingen.

- Eenvoudige handelingen: mag via doe-het-zelf of door werknemer(s) met opleidingsattest eenvoudige handelingen omdat het hechtgebonden is en in vaste toestand verkeerd

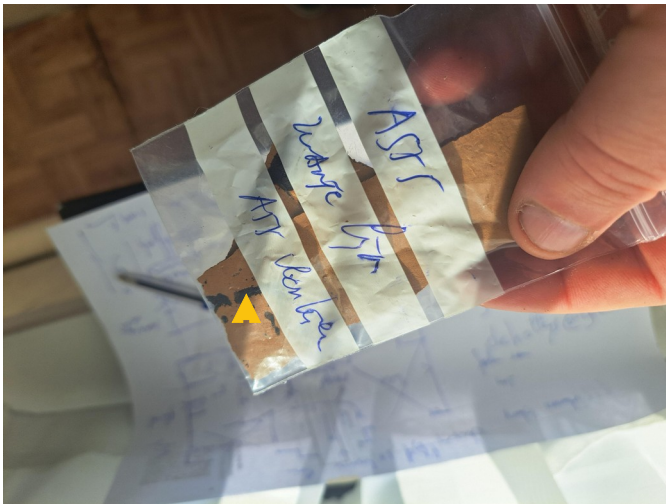
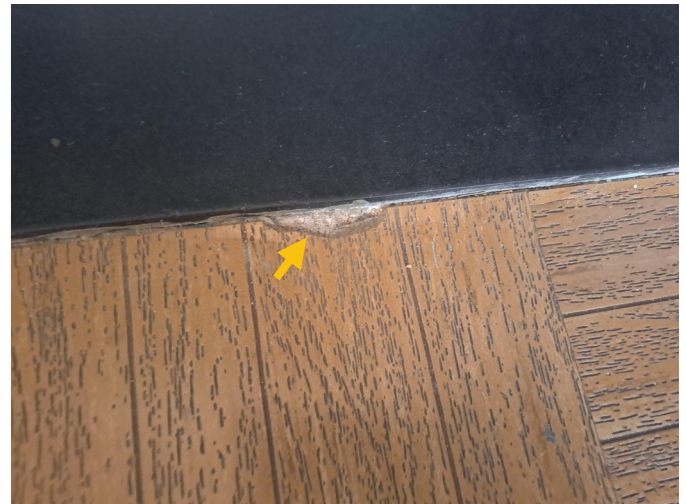
Het asbestmateriaal valt onder de mijlpaal van 2040.

Zorgvuldig beheren

| Asbestsoort (vezeltype) | Alleen chrysotiel |

| Opmerking | <p>Deze oppervlakte is niet gemeten geweest meer een schatting bij benadering voor alle aanwezige colovinyl vloer, deze hoeveelheid mag niet gebruikt worden als maatstaf van heffing</p> <p>e bruine lijm is niet asbestverdacht</p> <p>de zwarte lijm wel</p> |

- Zorg voor een veilig beheer. Vermijd het beschadigen van het asbestmateriaal. Controleer de toestand jaarlijks op wijzigingen.
- Verwijder dit asbestmateriaal zo snel mogelijk. Volg de toestand goed op.

- Hermetische zone (erkend asbestverwijderaar)  
Colovinyltegels mogen uitsluitend worden verwijderd door een erkende verwijderaar. Het verwijderen van deze tegels is zeer specifiek en vereist de nodige ervaring en diploma's om dit op een veilige manier uit te voeren. Probeer deze toepassing zeker niet zelf te verwijderen!

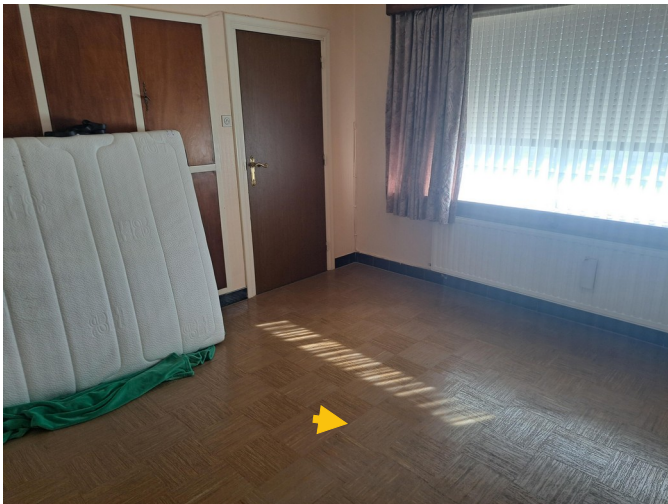
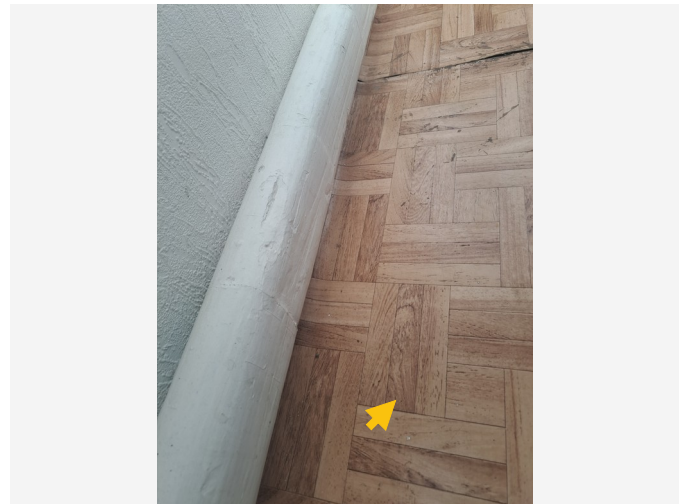
| Opmerking | Deze oppervlakte is niet gemeten geweest meer een schatting bij benadering voor alle aanwezige colovinyl vloer, deze hoeveelheid mag niet gebruikt worden als maatstaf van heffing |

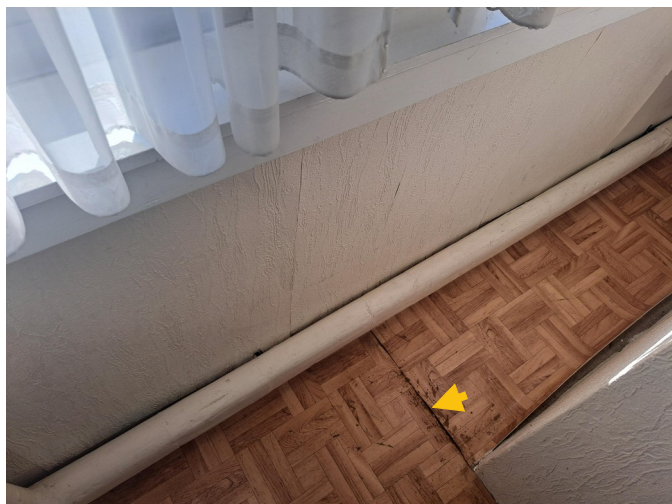
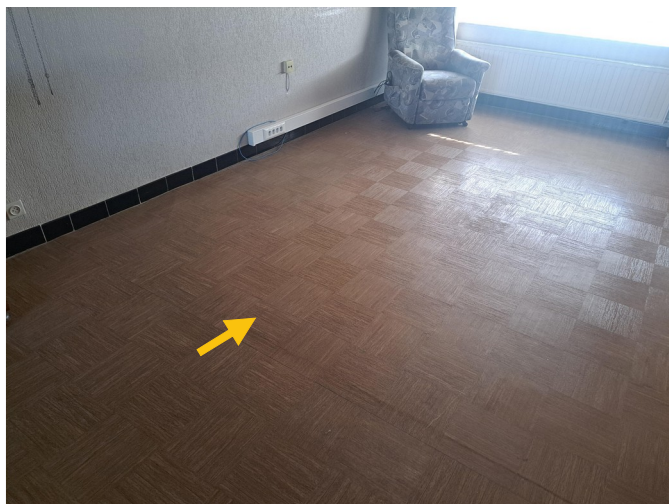
## Fiche 16: bruine lijm onder de colovinyltegels

Geen asbest

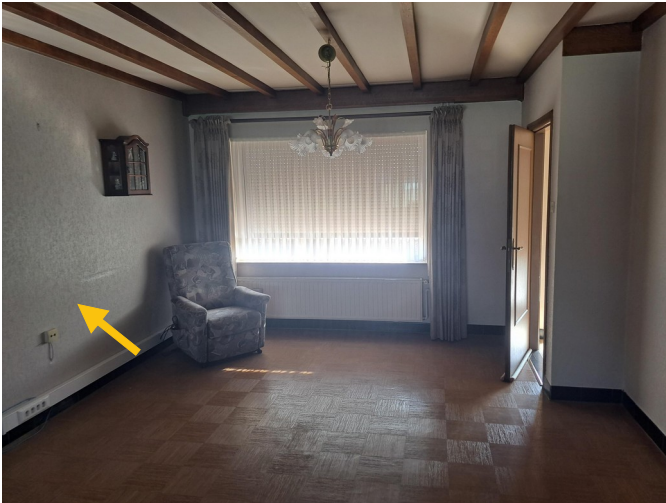
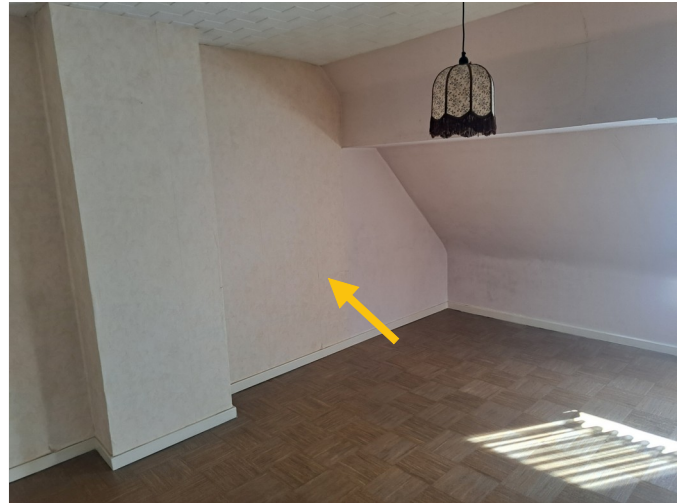
## Fiche 17: pleister wanden

Geen asbest

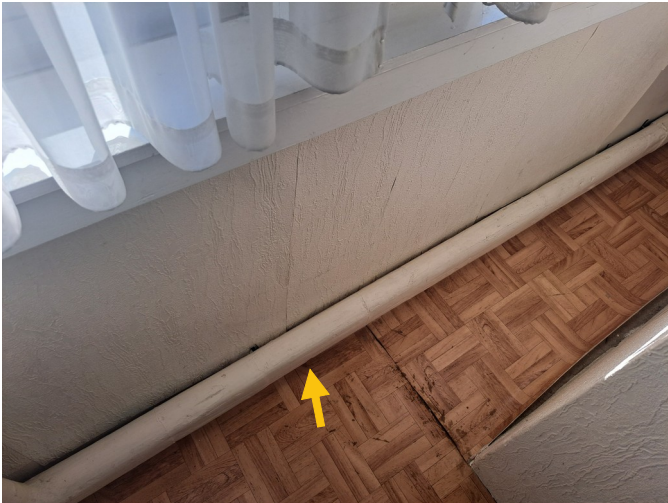
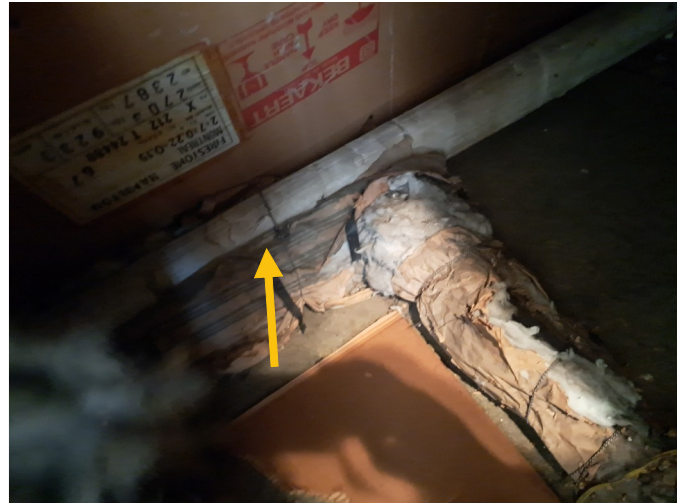
## Fiche 18: gipskalkleiding nv1

Geen asbest

| Opmerking | leidingen lopen achter de voorzetwanden op nv 1, niet overal toegankelijk<br><br>van de bochten heb ik geen staal kunnen nemen |
