# Asbestinventarisatetest

Pioenstraat 12, 9000 Gent

Attestnummer : **20250218-000361.000**

Uitgegeven op : **18.02.2025**

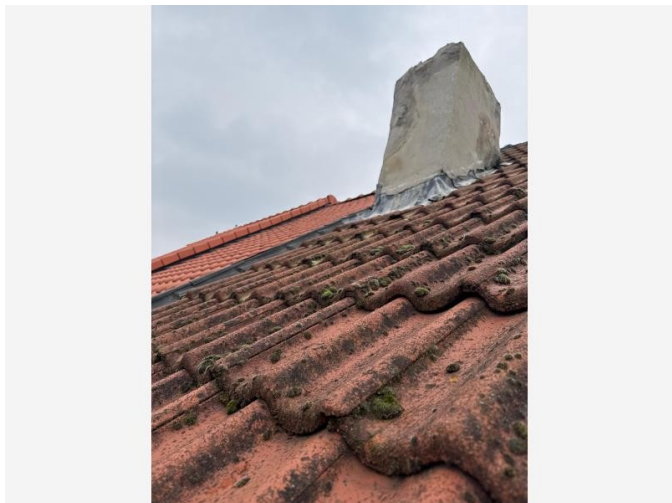
# Fiche 1: Niet mogelijk om de binnen/bovenzijde van de schouw te controleren

**Reden:** Het te onderzoeken materiaal situeert zich hoger dan 3,50 m te rekenen vanaf een veilige ondergrond

**Uitleg van de asbestdeskundige:** Het is niet mogelijk om de boven/binnenzijde van de schouw goed te inspecteren. Omdat de opening van de schouw hoger is dan 3,5 meter van een veilige ondergrond. De schouw kan enkel gecontroleerd worden met behulp van een stelling of hoogtewerker.

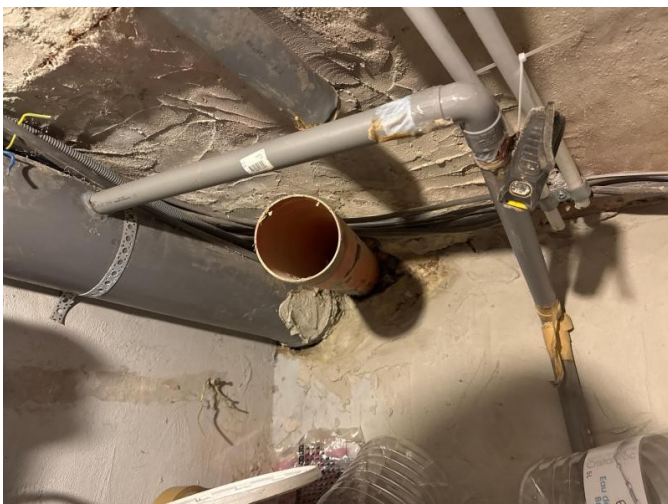
Er werden tijdens de inspectie geen verdachte doorvoeren waargenomen. De aanwezige doorvoeren zijn vervaardigd uit metaal, kunststof of andere niet verdachte materialen. Het is echter wel mogelijk dat er nog asbestverdachte doorvoeren aanwezig zijn achter de aanwezige afwerkingslagen dit enkel met destructief onderzoek kunnen waargenomen worden.

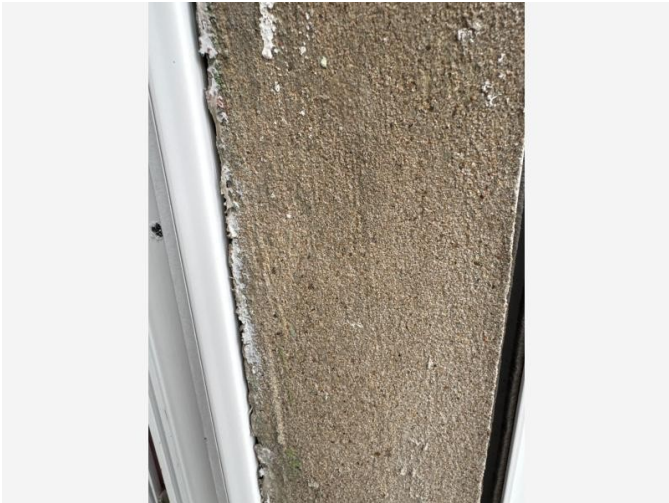
Er werd tijdens de inspectie geen verdachte mastiek waargenomen. De raamkaders zijn afgewerkt met rubbers of silicone.

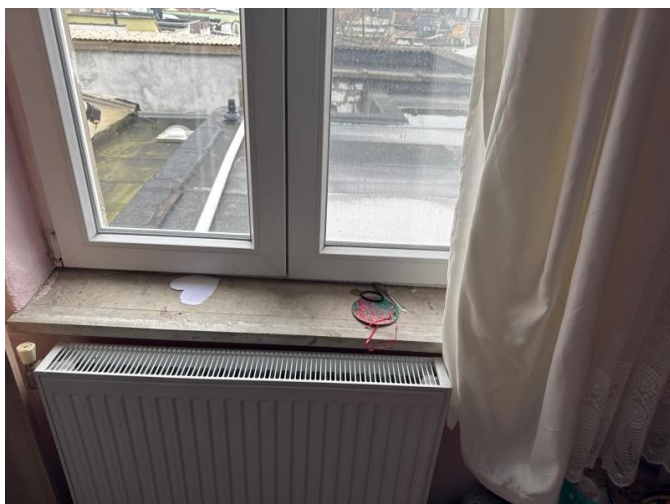
## Fiche 5: Geen verdachte vensterbanken of dorpels waargenomen binnenshuis

Er werden tijdens de inspectie geen verdacht vensterbanken of dorpels waargenomen binnenshuis. De vensterbanken en dorpels binnenshuis zijn vervaardigd uit natuursteen, hout, kunststof, of andere niet verdachte materialen.

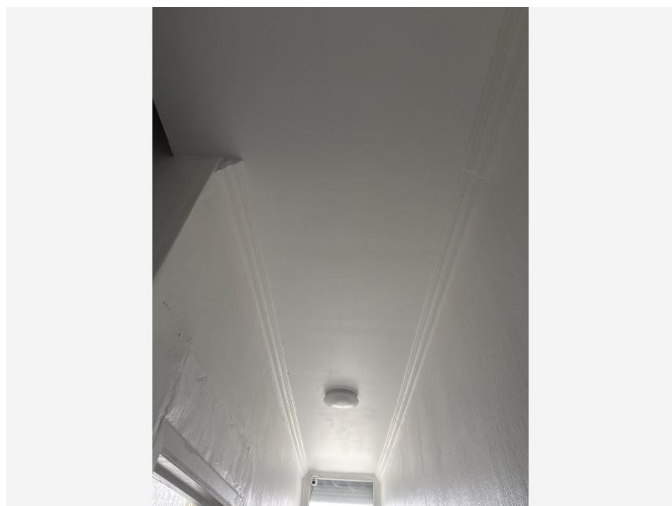
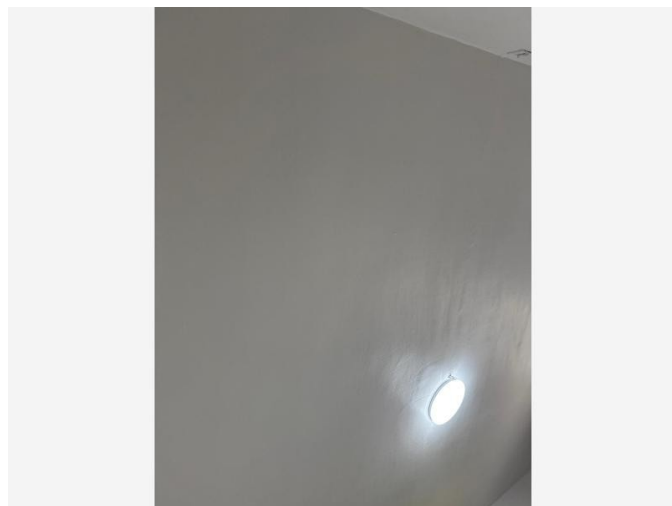
## Fiche 6: pleisterwerk plafonds

Geen asbest

#	Type	Referentie	Resultaat
6.1	Mengmonster	2	Geen asbest

<b>Beschrijving</b>	pleisterwerk plafonds
<b>Omgeving</b>	Binnen
<b>Primaire drager</b>	Plafond
<b>Bindmiddel van materiaal</b>	Gips - kalk
<b>Gebondenheid op basis van bindmiddel</b>	Niet-hechtgebonden
<b>Hoeveelheid (oppervlakte - dikte - aantal)</b>	• 140,00 m <sup>2</sup> - 1,00 cm - 1 stuk
<b>Totaal volume</b>	1,40 m <sup>3</sup>
<b>Identificatiemethode</b>	Vaststelling met monstername
<b>Destructieve handeling voor identificatie</b>	Nee
<b>Opmerking</b>	Ter hoogte van de aanbouw en het tweede verdiep zijn de plafonds afgewerkt met gipskarton platen.

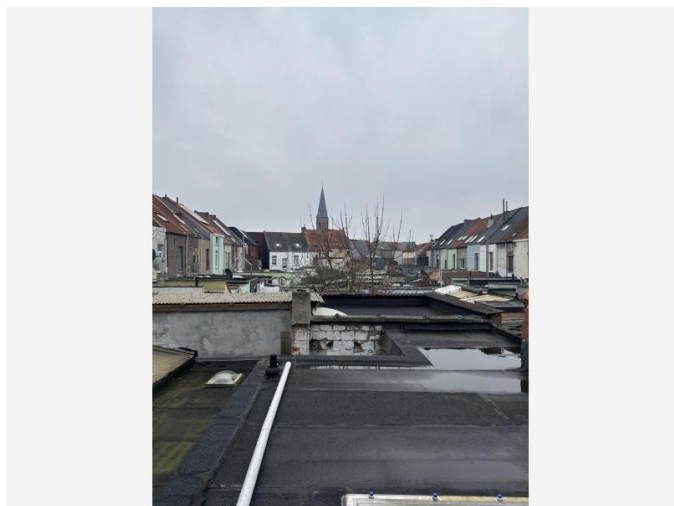
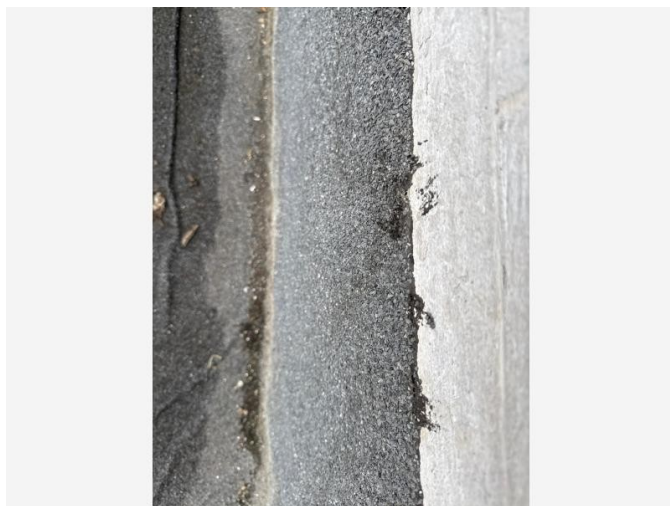
## Fiche 7: Dakbedekking met roofing

Geen asbest

#	Type	Referentie	Resultaat
7.1	Puntmonster	3	Geen asbest

<b>Beschrijving</b>	Dakbedekking met roofing
<b>Omgeving</b>	Buiten
<b>Primaire drager</b>	Plat dak
<b>Bindmiddel van materiaal</b>	Bitumen (roofing, teer, asfalt)
<b>Gebondenheid op basis van bindmiddel</b>	Hecht
<b>Hoeveelheid (oppervlakte - aantal)</b>	• 30,00 m <sup>2</sup> - 1 stuk
<b>Totale oppervlakte</b>	30,00 m <sup>2</sup>
<b>Identificatiemethode</b>	Vaststelling met monsternamen
<b>Destructieve handeling voor identificatie</b>	Nee

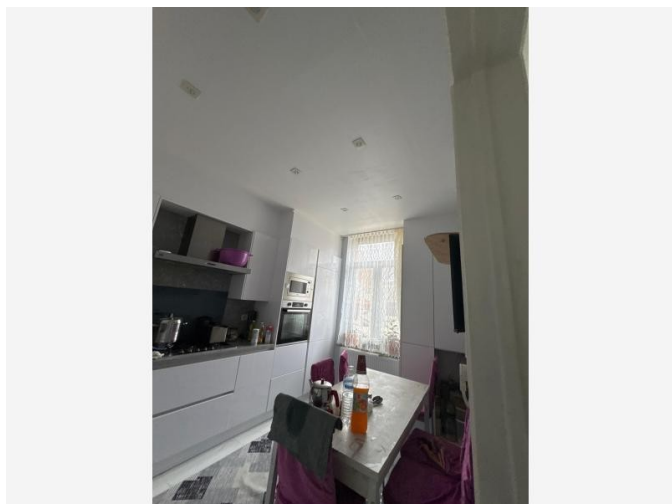
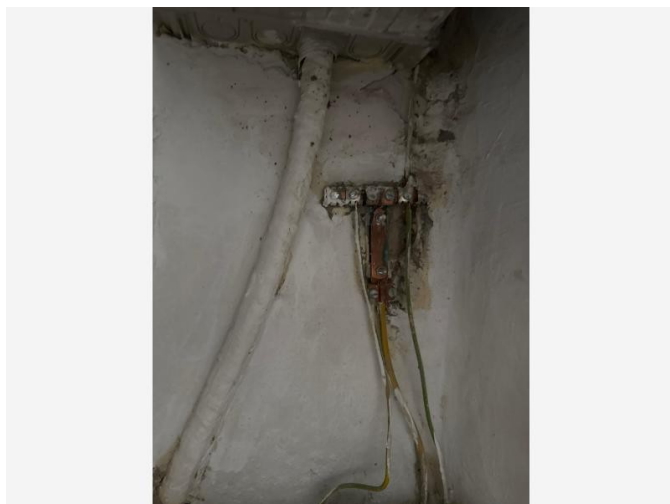
Geen asbest

#	Type	Referentie	Resultaat
8.1	Mengmonster	1	Geen asbest

<b>Beschrijving</b>	Pleisterwerk binnenwanden
<b>Omgeving</b>	Binnen
<b>Primaire drager</b>	Binnenwand
<b>Bindmiddel van materiaal</b>	Gips - kalk
<b>Gebondenheid op basis van bindmiddel</b>	Niet-hechtgebonden
<b>Hoeveelheid (oppervlakte - dikte - aantal)</b>	• 340,00 m <sup>2</sup> - 1,00 cm - 1 stuk
<b>Totaal volume</b>	3,40 m <sup>3</sup>
<b>Identificatiemethode</b>	Vaststelling met monsternamen
<b>Destructieve handeling voor identificatie</b>	Nee
<b>Opmerking</b>	Ter hoogte van de badkamer zijn alle binnenwanden afgewerkt met keramische tegels.
