# Asbestinventarisatetest

Torenplein 7/15.2, 3500 Hasselt

Attestnummer : 20250325-000185.000

Uitgegeven op : 25.03.2025

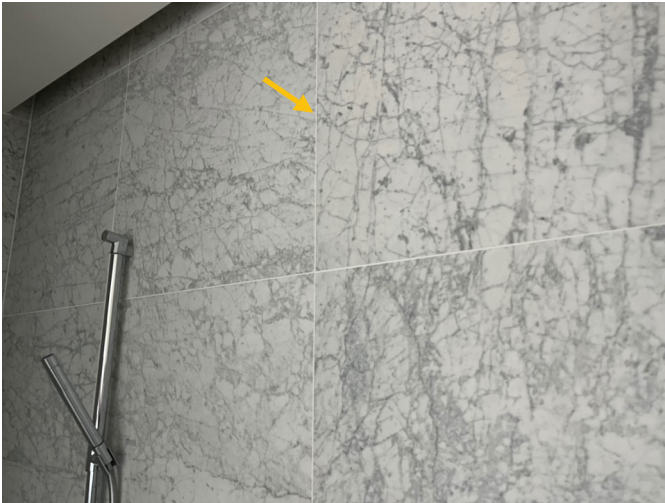
Deze wandtegels zijn recent geplaatst, daarom geen aanwezigheid van asbesthoudende lijmlaag achter deze tegels.

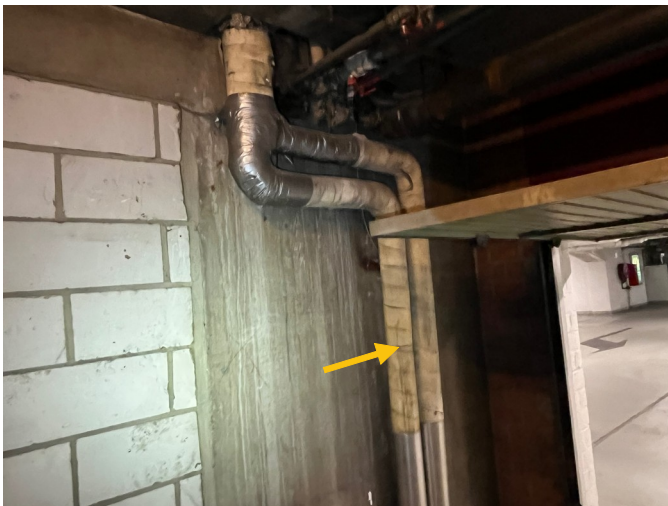
In de kelder bevindt zich asbestverdachte leidingisolatie. Dit is onderdeel van de gemeenschappelijke delen en behoort daarom niet tot het inspectiegebied van de wooneenheden. Het wordt hier louter informatief meegedeeld.

Identificatiemethode	Redelijk vermoeden
Primaire drager	HVAC infrastructuur en uitrusting
(Asbest)materiaal	In-situ afwerkingslagen - Thermische isolatie
Bindmiddel	Gips - kalk
Gebondenheid bindmiddel	Niet-hechtgebonden

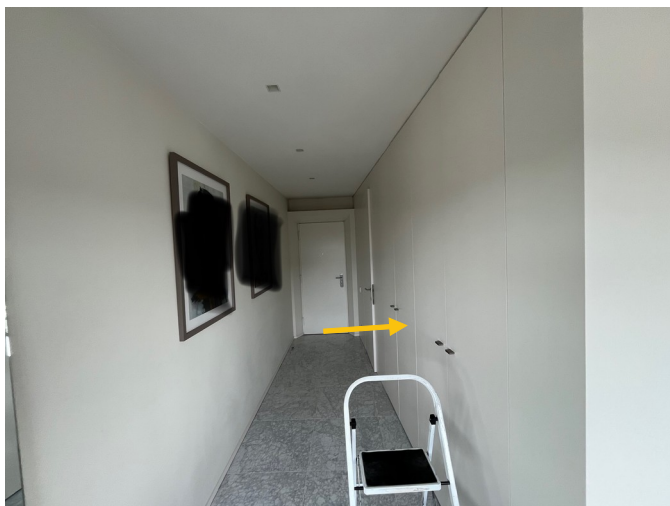
Er zijn inbouwkasten geplaatst. Zonder destructie is het niet mogelijk om na te gaan of er asbestverdachte materialen aanwezig zijn achter de inbouwkasten.

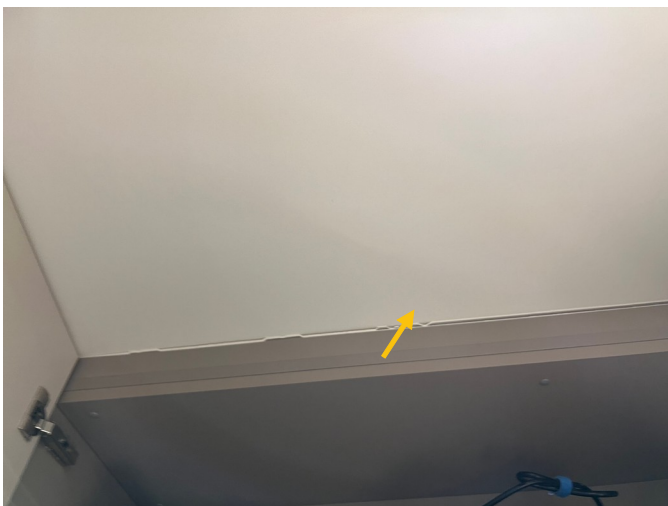
Het plafond bestaat uit niet-asbestverdachte gipskartonplaten. Zonder destructie is het niet mogelijk om na te gaan of er asbestverdachte materialen aanwezig zijn achter de gipskartonplaten.

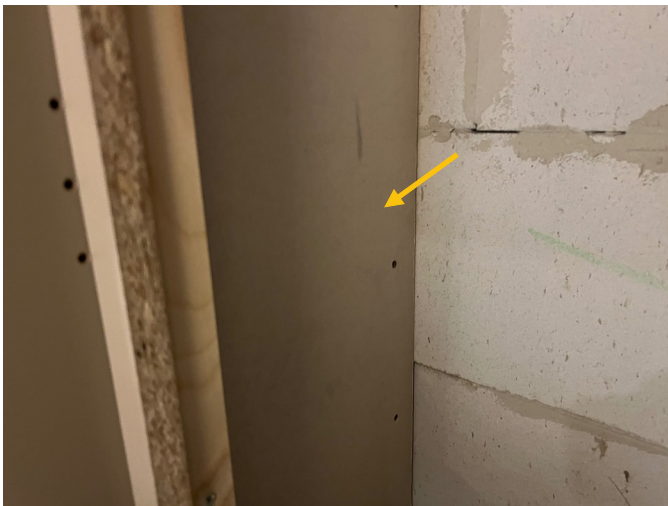
De voorzetwand bestaat uit niet-asbestverdachte gipskarton/houtplaten. Zonder destructie is het niet mogelijk om na te gaan of er asbestverdachte materialen aanwezig zijn achter de gipskarton/houtplaten.

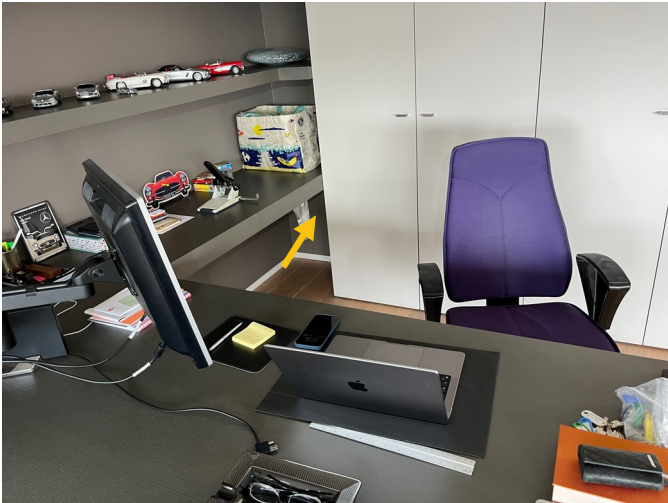
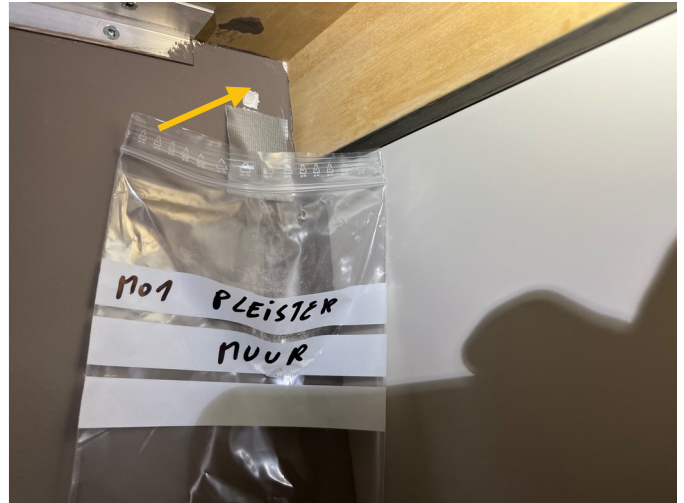
## Fiche 7: Pleisterwerk wanden

Geen asbest

#	Type	Referentie	Resultaat
7.1	Mengmonster	M01	Geen asbest
