Asbestinventarisatetest

Boekweitstraat 22, 3530 Houthalen-Helchteren

Attestnummer : 20250306-000433.000

Uitgegeven op : 06.03.2025

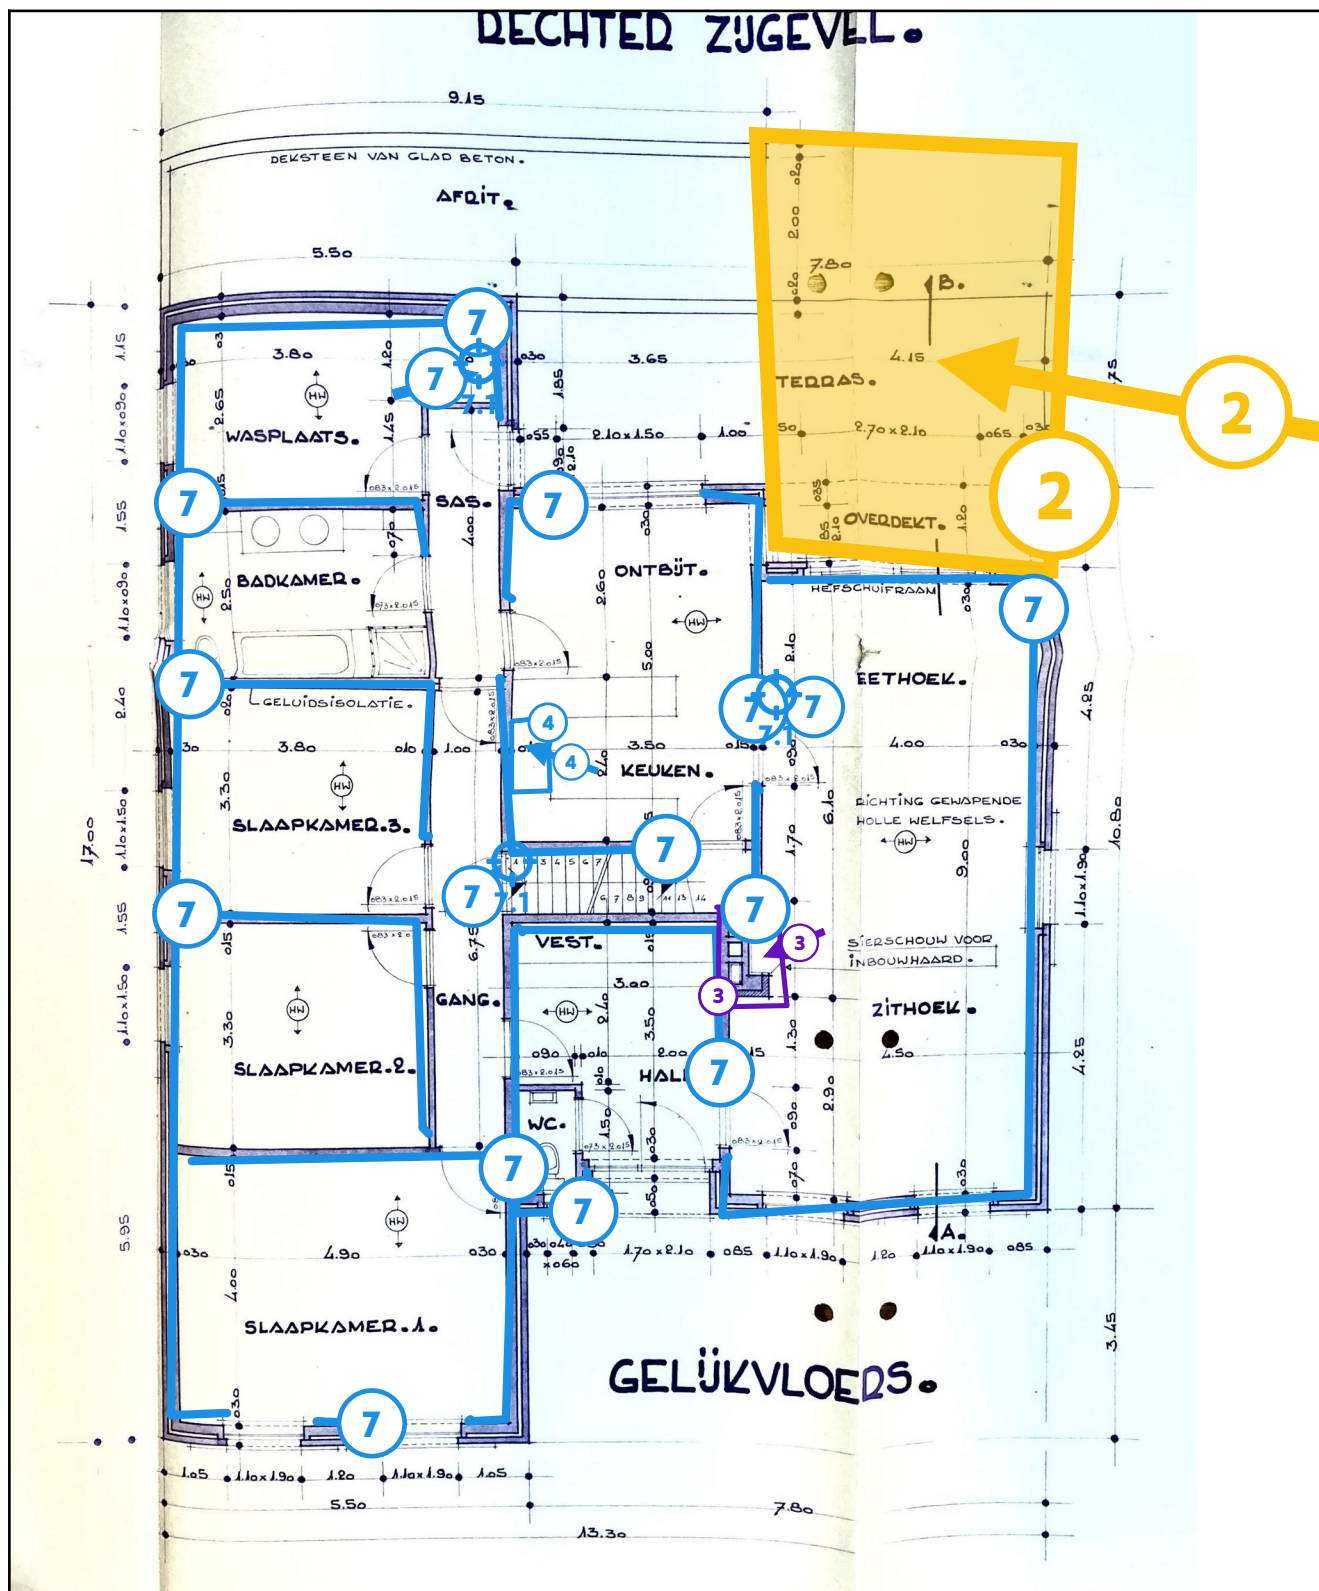
Plan 1.1: P253530_22_PLAN_V0

2. veranda	Uitsluiting	-
3. schouwpijp	Advies	-
4. geluid dempend plaatje keuken	Geen asbest	-
7. pleisterwerk wanden	Geen asbest	-
7.1 Code: MR01	Mengmonster	-

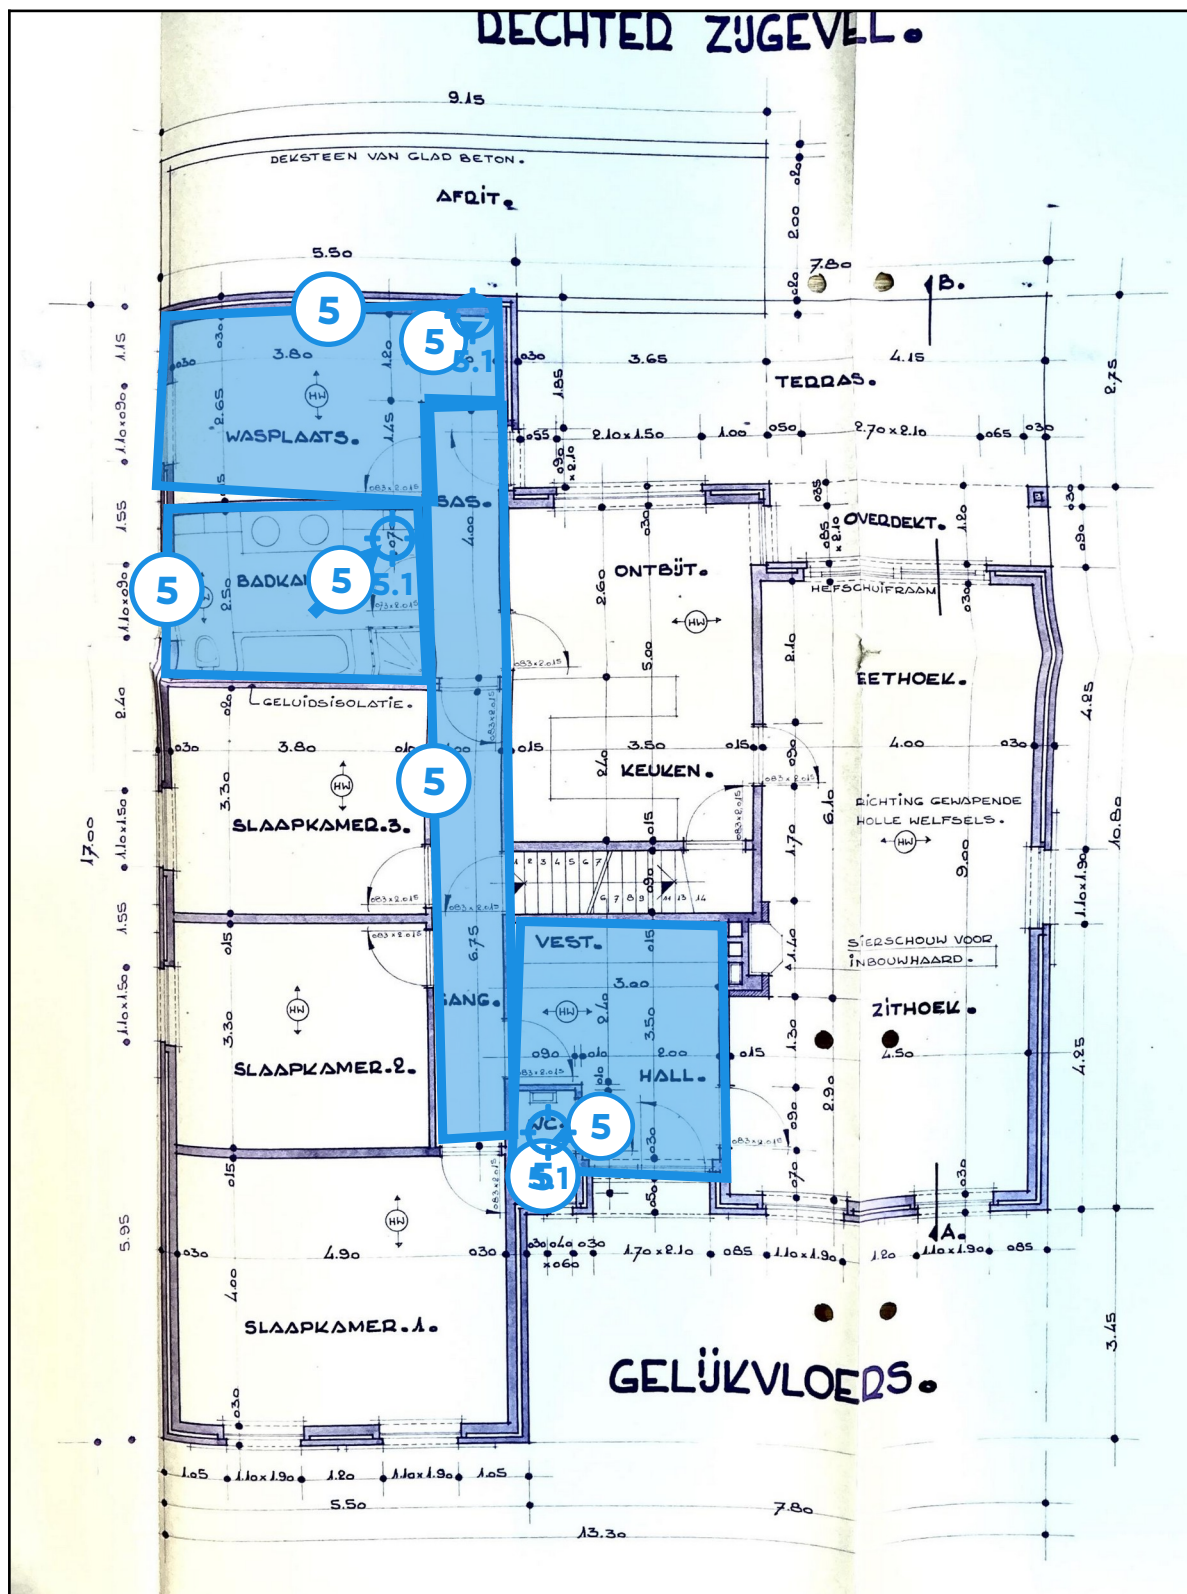
Plan 1.2: P253530_22_PLAN_V0

5. pleisterwerk plafond	Geen asbest	-
5.1 Code: MR02	Mengmonster	-

1. onderdak woning	Asbestmateriaal	Verwijderen
1.1 Code: MR03	Puntmonster	-

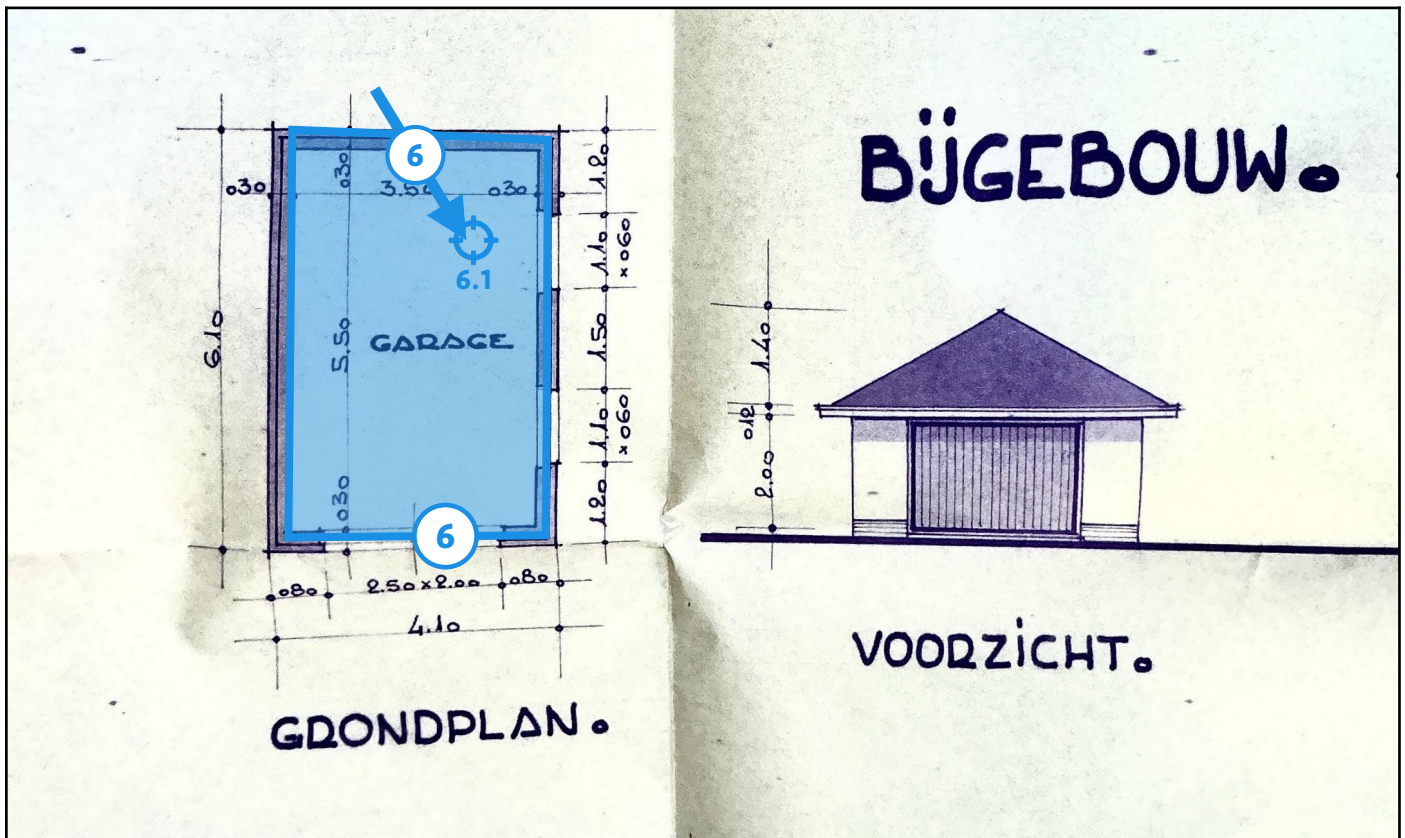
Plan 2.1: P253530_22_PLAN_garage

Beschrijving	Type	Actie
6. onderdak garage	Geen asbest	-
6.1 Code: MR04	Puntmonster	-

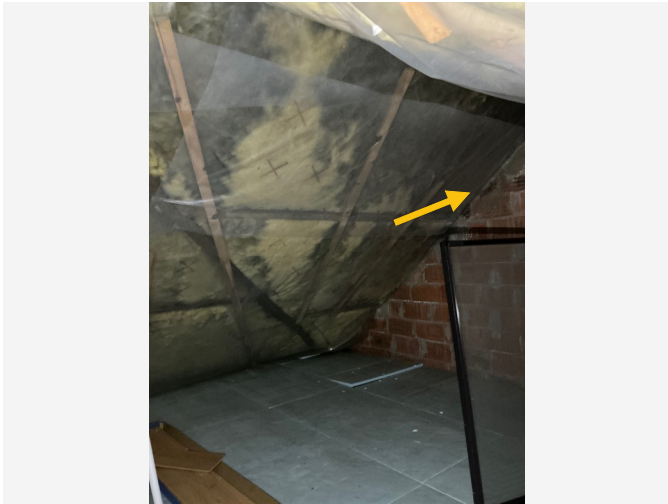
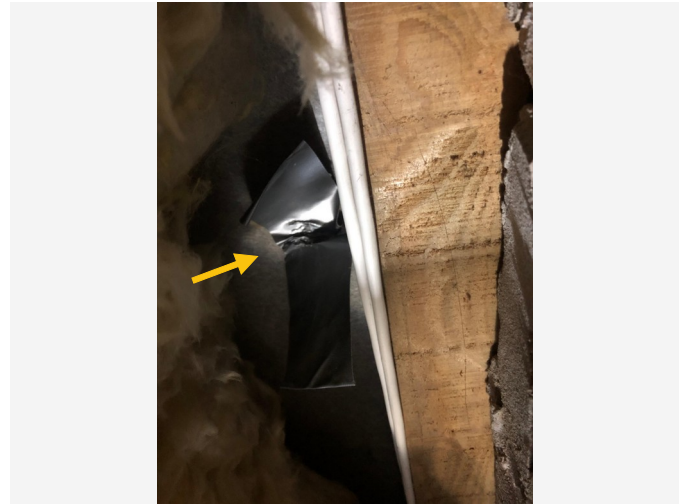
Eindbeoordeling materiaalrisico	Zeer laag materiaalrisico en/of zeer lage kans op vezelvrijgave
Opmerking	het onderdak was enkel waarneembaar in 1 zolder plaats die niet als woonruimte is ingericht. de vastgemaakte isolatie was op 1 plaats net opzij te schuiven voor staalname

Gebondenheid	Categorie 1: hechtgebonden in oorsprong
Asbestsoort (vezeltype)	Alleen chrysotiel
Asbestconcentratie	Laag (< 50%)
Afschermingsgraad van het gehele materiaal	Stootvaste afscherming of omkasting
Toestand van het materiaal	Onbeschadigd, niet verweerd

#	Type	Referentie	Resultaat
1.1	Puntmonster	MRO3	Chrysotiel

Beschrijving	onderdak woning
Omgeving	Grenst aan binnen- en buitenlucht
Primaire drager	Schuin dak
Asbestmateriaal	Dak- en gevelbekleding - Plaat
Bindmiddel van asbestmateriaal	Cement
Gebondenheid op basis van bindmiddel	Hecht
Hoeveelheid (oppervlakte - dikte - aantal)	• 200,00 m ² - 0,80 cm - 1 stuk
Totaal volume	1,60 m ³
Eenvoudig bereikbaar	Ja
Bevestigingswijze	• Geklemd
Identificatiemethode	Vaststelling met monstername
Destructieve handeling voor identificatie	Nee

Het asbestmateriaal valt onder de mijlpaal van 2034.

Verwijderen

- Zorg voor een veilig beheer. Vermijd het beschadigen van het asbestmateriaal. Controleer de toestand jaarlijks op wijzigingen.
- Zorg voor een veilig beheer en verwijder dit asbestmateriaal wanneer het bij werken eenvoudig bereikbaar wordt. Controleer de toestand jaarlijks op wijzigingen.

- Eenvoudige handelingen: enkel door erkend asbestverwijderaar de grote hoeveelheid platen en breekbaarheid maken dat het veiliger is om deze toepassing deskundig te verwijderen en af te voeren.

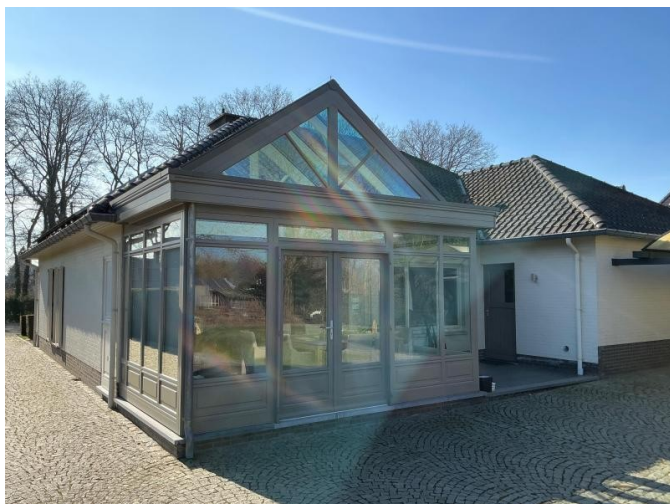
Situeringfoto

Uitgesloten van inspectie

Bouwjaar: 2008

Constructies gebouwd vanaf 2001 moeten niet onderzocht worden

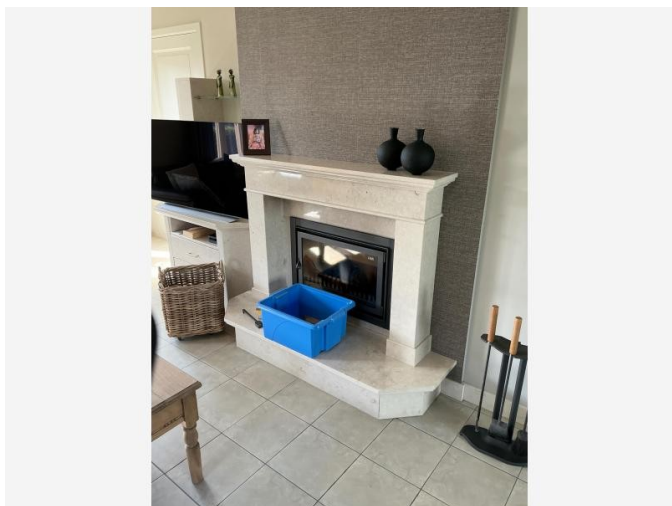
Vrije foto

de open haard is recent in vol metaal en het huis is in het algemeen bewust niet gebouwd met asbest verdacht materiaal

Identificatiemethode	Vaststelling & expertise (niet-asbestverdacht)
Primaire drager	Ruimteverwarming
(Asbest)materiaal	Rookgaskanaal
Bindmiddel	Cement
Gebondenheid bindmiddel	Hecht

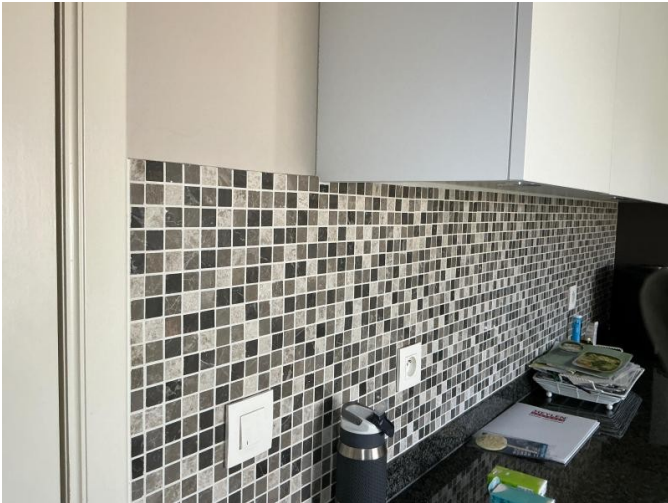
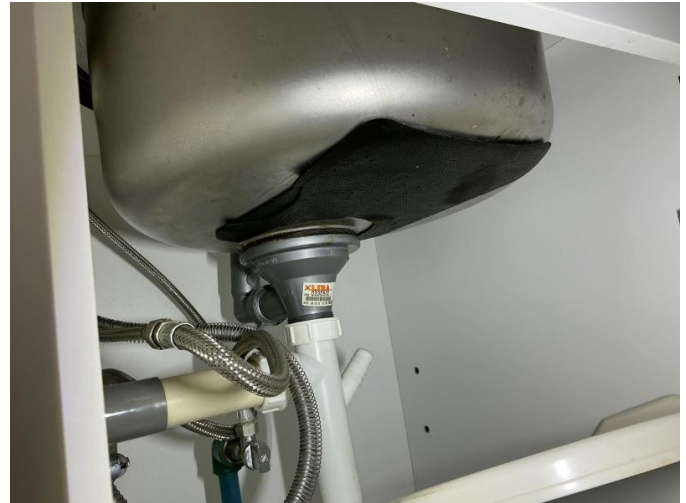
Geen asbest

Beschrijving	geluid dempend plaatje keuken
Omgeving	Binnen
Primaire drager	gootsteen keuken
Bindmiddel van materiaal	Kunststof of -hars
Gebondenheid op basis van bindmiddel	Hecht
Hoeveelheid (gewicht - aantal)	• 0,80 kg - 1 stuk
Totaal gewicht	0,80 kg
Identificatiemethode	Vaststelling zonder monstername
Destructieve handeling voor identificatie	Nee
Opmerking	het materiaal voelde heel soepel en zuiver zwart zonder spikkel of brokkeling, monstername was niet nodig

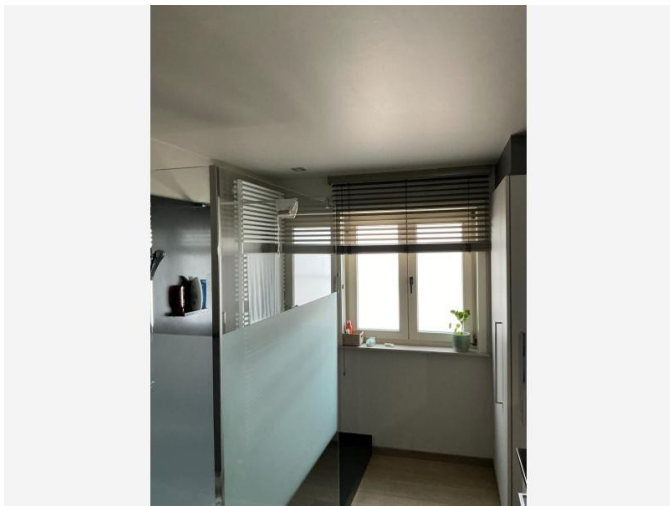
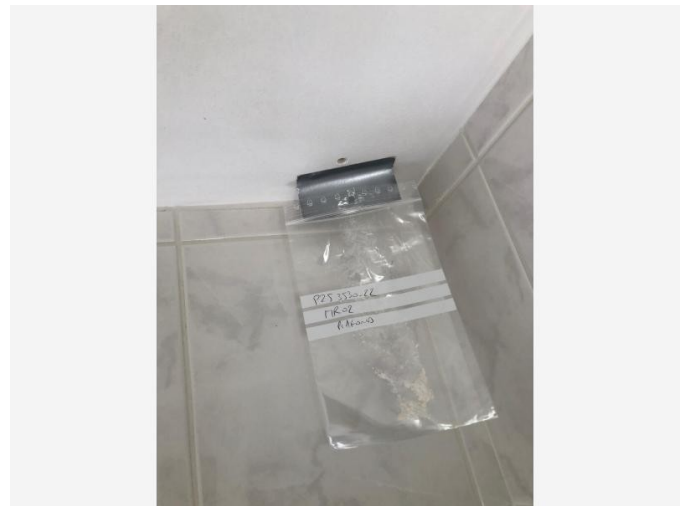
Geen asbest

#	Type	Referentie	Resultaat
5.1	Mengmonster	MR02	Geen asbest

Beschrijving	pleisterwerk plafond
Omgeving	Binnen
Primaire drager	Plafond
Bindmiddel van materiaal	Gips - kalk
Gebondenheid op basis van bindmiddel	Niet-hechtgebonden
Hoeveelheid (oppervlakte - dikte - aantal)	• 120,00 m ² - 1,50 cm - 1 stuk
Totaal volume	1,80 m ³
Identificatiemethode	Vaststelling met monstername
Destructieve handeling voor identificatie	Nee
Opmerking	1/3 van de plafonds op het gelijkvloers was gyproc afwerking op enkele kamers en gang na waar ook staalnames gebeurd zijn. Alle plafonds op het eerste verdiep zijn allemaal gyproc afgewerkt

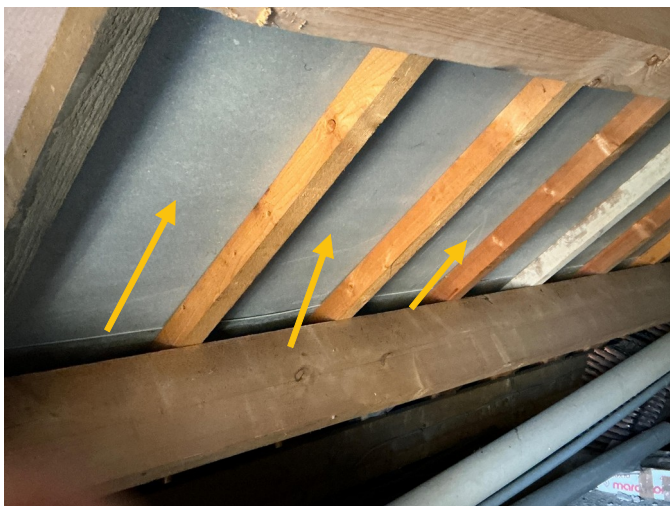
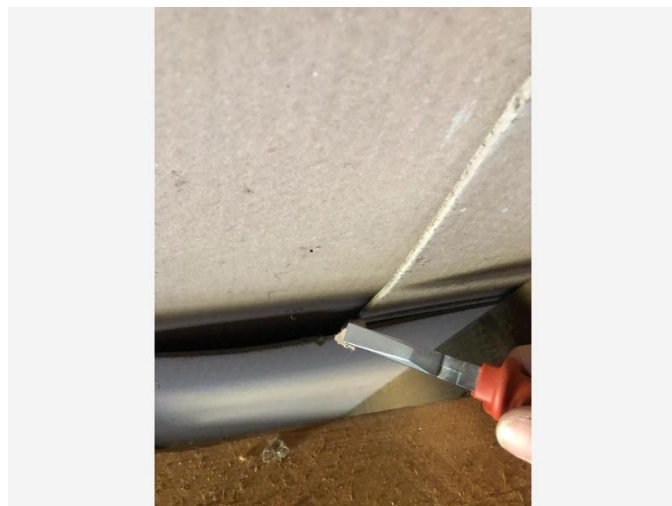
Fiche 6: onderdak garage

Geen asbest

#	Type	Referentie	Resultaat
6.1	Puntmonster	MR04	Geen asbest

Beschrijving	onderdak garage
Omgeving	Grenst aan binnen- en buitenlucht
Primaire drager	Schuin dak
Bindmiddel van materiaal	Cement
Gebondenheid op basis van bindmiddel	Hecht
Hoeveelheid (oppervlakte - dikte - aantal)	• 40,00 m ² - 0,80 cm - 1 stuk
Totaal volume	0,32 m ³
Identificatiemethode	Vaststelling met monstername
Destructieve handeling voor identificatie	Nee

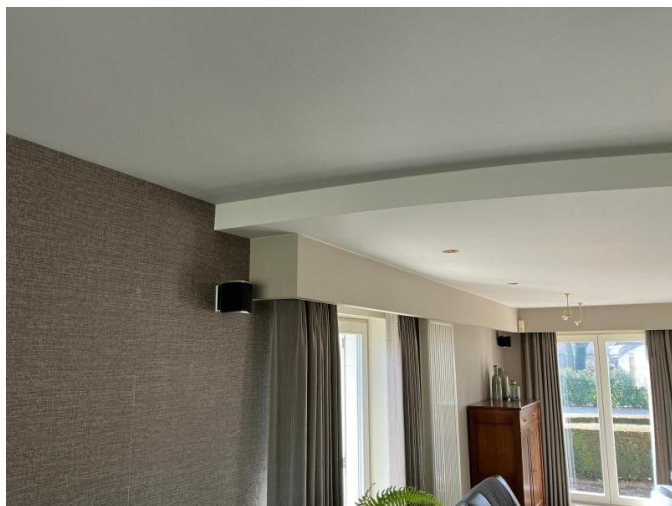
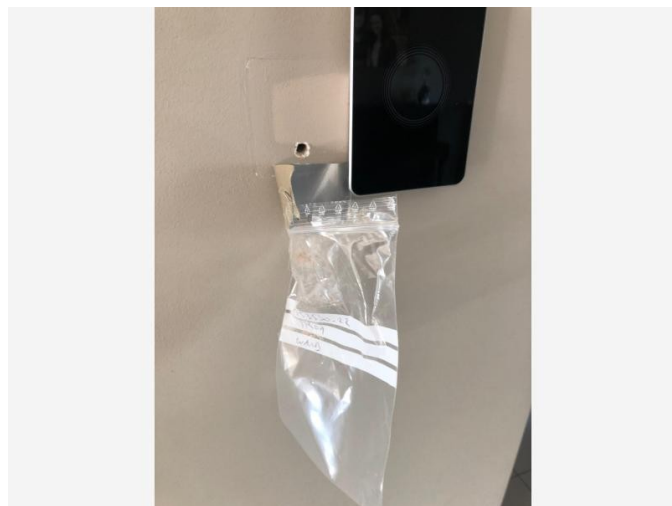
Fiche 7: pleisterwerk wanden

Geen asbest

#	Type	Referentie	Resultaat
7.1	Mengmonster	MR01	Geen asbest

Beschrijving	pleisterwerk wanden
Omgeving	Binnen
Primaire drager	Binnenwand
Bindmiddel van materiaal	Gips - kalk
Gebondenheid op basis van bindmiddel	Niet-hechtgebonden
Hoeveelheid (oppervlakte - dikte - aantal)	• 190,00 m ² - 1,50 cm - 1 stuk
Totaal volume	2,85 m ³
Identificatiemethode	Vaststelling met monstername
Destructieve handeling voor identificatie	Nee
Opmerking	alle wanden op het gelijkvloers waren volle muren. op de verdieping zijn alle wanden gyproc afgewerkt
