Asbestinventarisatetest

Rijksweg 29, 8531 Harelbeke

Attestnummer : 20250219-000493.000

Uitgegeven op : 19.02.2025

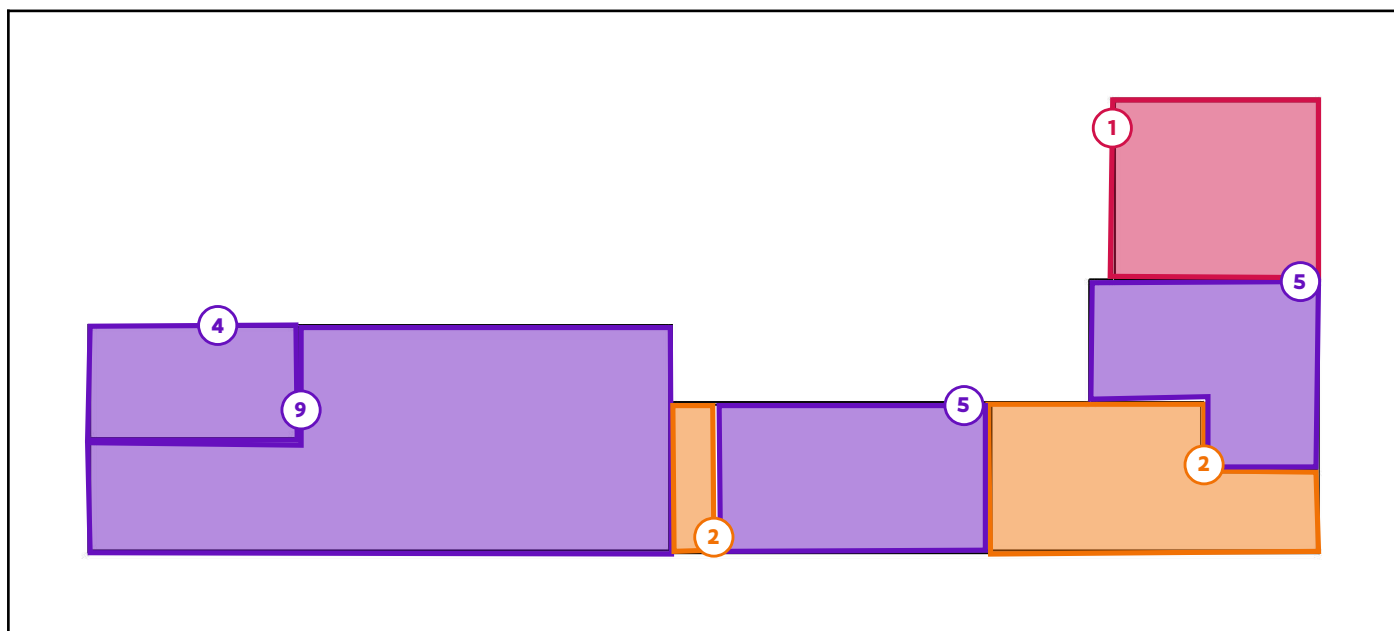
Plan 1.6: Dakenplan woning + werkplaats

Beschrijving	Type	Actie
1. Golfplaten	Asbestmateriaal	Dringend verwijderen
2. Roofing	Asbestmateriaal	Verwijderen
4. Onderdak woning	Advies	-
5. Plat dak uit ijzeren panelen	Advies	-
9. EPDM	Advies	-

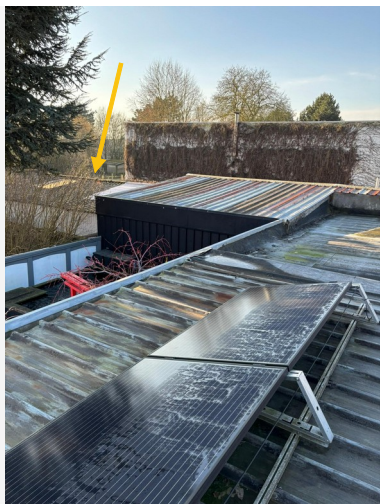
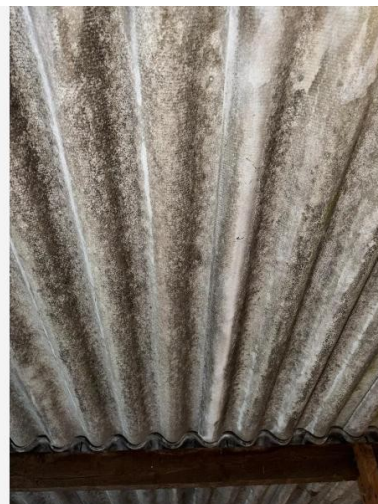
Het asbestmateriaal valt onder de mijlpaal van 2034.

Eindbeoordeling materiaalrisico	Hoog materiaalrisico en/of hoge kans op vezelvrijgave
---------------------------------	---

Gebondenheid	Categorie 1: hechtgebonden in oorsprong
Asbestsoort (vezeltype)	Crocidoliet aanwezig
Asbestconcentratie	Laag (< 50%)
Afschermingsgraad van het gehele materiaal	Geheel of deels (ook) vrij aan de binnenlucht
Toestand van het materiaal	Matig beschadigd, matig verweerd

Beschrijving	Golfplaten
Omgeving	Grenst aan binnen- en buitenlucht
Primaire drager	Schuin dak
Asbestmateriaal	Dak- en gevelbekleding - Golfplaat
Bindmiddel van asbestmateriaal	Cement
Gebondenheid op basis van bindmiddel	Hecht
Hoeveelheid (oppervlakte - aantal)	<ul style="list-style-type: none">• 72,00 m² - 1 stuk
Totale oppervlakte	72,00 m ²
Eenvoudig bereikbaar	Ja
Bevestigingswijze	<ul style="list-style-type: none">• Onbekend
Identificatiemethode	Vaststelling zonder monstername
Destructieve handeling voor identificatie	Nee
Opmerking	De vermelde hoeveelheden en gewichten berusten op een inschatting en kunnen niet gebruikt worden i.h.k.v. een meetstaat voor werken.

Dringend verwijderen

- Verwijder dit asbestmateriaal zo snel mogelijk. Volg de toestand goed op.
- Hemelwater dat afspoelt van asbestcement daken of gevels kan asbestdeeltjes bevatten. Gebruik het enkel voor gesloten circuits (bv. spoelen toiletten). Reinig na het vervangen van het dak of de gevel de dakgoten en regenwaterput of -ton om asbesthoudend sediment of slib te verwijderen

- Eenvoudige handelingen: mag via doe-het-zelf of door werknemer(s) met opleidingsattest eenvoudige handelingen
Voor golfplaten bestaat er geen wettelijke verplichting om deze asbestverdachte toepassing te laten verwijderen door een firma met een opleidingsattest eenvoudige handelingen. In principe mag u deze asbesttoepassing zelf verwijderen, ongeacht beschadigingen of vrije asbestvezels, zolang u de nodige veiligheidsmaatregelen in acht neemt om uzelf en uw omgeving te beschermen. Echter, een beschadigde asbesttoepassing in slechte staat kan makkelijk verder breken of vergruizen, wat schadelijke asbestvezels kan vrijgeven die ingeademd kunnen worden. De verwijdering van het materiaal moet met de nodige zorg en veiligheidsvoorzieningen gebeuren. U mag enkel een beschadigde of verweerde asbesttoepassing verwijderen als er niemand anders in de buurt is en de toepassing niet verder beschadigd raakt of vergruist.

- Zorg ervoor dat de golfplaten niet breken of beschadigd worden (nooit gooien of breken).
- Besproei de golfplaten met een speciaal fixeermiddel op de bevestigingspunten.
- Maak de bevestigingsnagels van de golfplaat los met behulp van een klauwhamer en een blokje hout eronder om beschadiging te vermijden. Als er schroeven zijn, draai deze dan voorzichtig uit zonder beschadiging.
- Verwijder de golfplaten één voor één.
- Stapel de golfplaten één voor één voorzichtig op in een asbestafvalzak (niet breken).
- Breng het asbestafval naar een recyclingepark of een geregistreerde asbestinzamelaar.

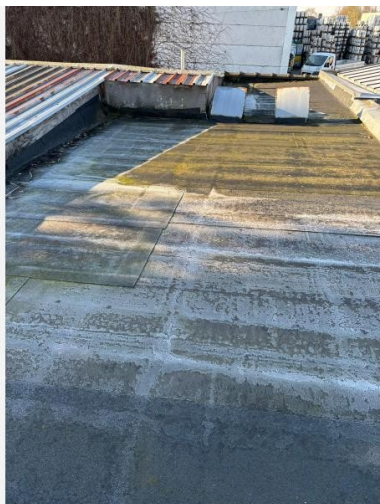
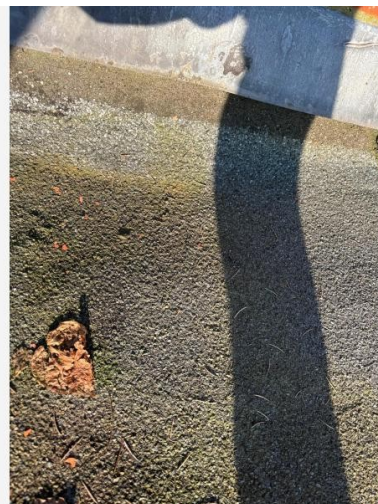
Het asbestmateriaal valt onder de mijlpaal van 2040.

Eindbeoordeling materiaalrisico	Verhoogd materiaalrisico en/of verhoogde kans op vezelvrijgave
---------------------------------	--

Gebondenheid	Categorie 1: hechtgebonden in oorsprong
Asbestsoort (vezeltype)	Alleen chrysotiel
Asbestconcentratie	Laag (< 50%)
Afschermingsgraad van het gehele materiaal	Geheel of deels vrij aan de buitenlucht
Toestand van het materiaal	Matig beschadigd, matig verweerd

Beschrijving	Roofing
Omgeving	Buiten
Primaire drager	Plat dak
Asbestmateriaal	Dak- en gevelbekleding - Roofing
Bindmiddel van asbestmateriaal	Bitumen (roofing, teer, asfalt)
Gebondenheid op basis van bindmiddel	Hecht
Hoeveelheid (oppervlakte - aantal)	<ul style="list-style-type: none">• 64,00 m² - 1 stuk
Totale oppervlakte	64,00 m ²
Eenvoudig bereikbaar	Ja
Bevestigingswijze	<ul style="list-style-type: none">• Verlijmd, ingegoten, versmeerd
Identificatiemethode	Vaststelling zonder monstername Motivatie: Groot risico op structurele gevolgschade (lekschade, werking installatie,...)
Destructieve handeling voor identificatie	Nee
Opmerking	De vermelde hoeveelheden en gewichten berusten op een inschatting en kunnen niet gebruikt worden i.h.k.v. een meetstaat voor werken.

Verwijderen

- Zorg voor een veilig beheer. Vermijd het beschadigen van het asbestmateriaal. Controleer de toestand jaarlijks op wijzigingen.
- Hemelwater dat afspoelt van asbestcement daken of gevels kan asbestdeeltjes bevatten. Gebruik het enkel voor gesloten circuits (bv. spoelen toiletten). Reinig na het vervangen van het dak of de gevel de dakgoten en regenwaterput of -ton om asbesthoudend sediment of slib te verwijderen

- Eenvoudige handelingen: mag via doe-het-zelf of door werknemer(s) met opleidingsattest eenvoudige handelingen
Wanneer het gaat om roofing, is het volgens de wet niet verplicht om een bedrijf met een certificaat voor eenvoudige handelingen in te schakelen voor de verwijdering. In principe kunt u deze toepassing zelf verwijderen, ongeacht beschadigingen of vrije asbestvezels, mits u de nodige veiligheidsmaatregelen neemt om uzelf en uw omgeving te beschermen. Het is belangrijk op te merken dat een beschadigde asbesttoepassing makkelijk verder kan breken of vergruizen, waarbij schadelijke asbestvezels vrijkomen die ingeademd kunnen worden. De verwijdering van het materiaal moet daarom met de nodige zorg en veiligheidsvoorzieningen gebeuren. U mag alleen een beschadigde of verweerde asbesttoepassing verwijderen als er niemand anders in de buurt is en als de toepassing niet - verder beschadigd raakt of

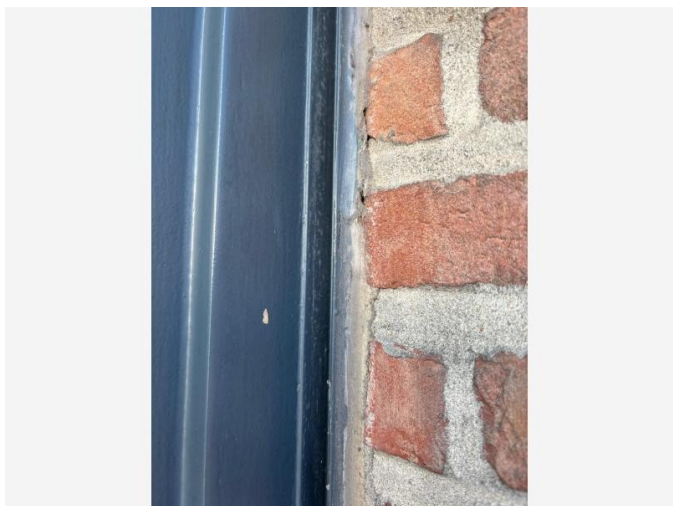
Vrije foto

Aan de ramen en deuren werd soepele silicone vastgesteld; dit is niet asbestverdacht.

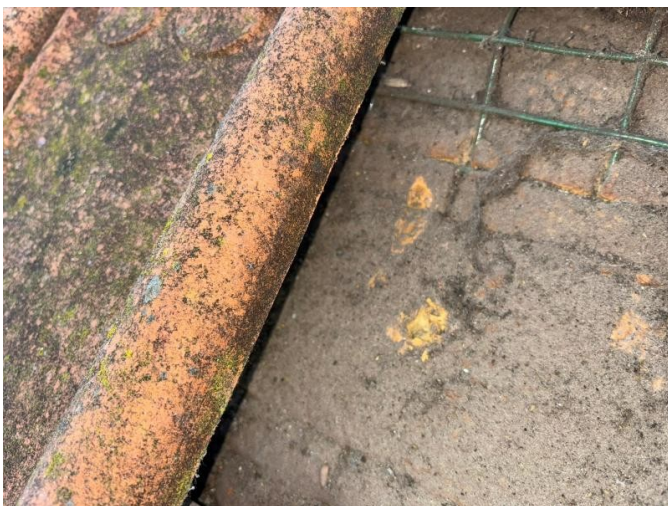
Vrije foto

Het onderdak kon enkel geïnspecteerd worden door het wegnemen van een dakpan via de velux (2deV). Na het wegnemen van een dakpan werd gespoten PUR-isolatie aangetroffen. De PUR laag is 5 cm dik. Het onderdak is dus niet zichtbaar/waarneembaar. Toch werd wel vastgesteld, na met een priem in de isolatie te steken, dat er onder de PUR laag een vaste plaat zit. Om uitsluitel te krijgen over het materiaal van het onderdak is destructief onderzoek nodig. Hiervoor moet de PUR-laag over een bepaalde oppervlakte weggenomen worden, en op een overlapping van twee platen een staaltje genomen worden.

Op 3 plaatsen werd een dakpan weggenomen en telkens werd dezelfde PUR laag vastgesteld.

Gezien het bouwjaar van de woning en het feit dat er geen recente (na 2001) facturen zijn van werken aan dit dak, is de kans groot dat dit dak een menuiserie onderdak heeft die asbesthoudend is. Uitsluitel enkel mogelijk via destructief onderzoek, staalname onderdak en laboanalyse.

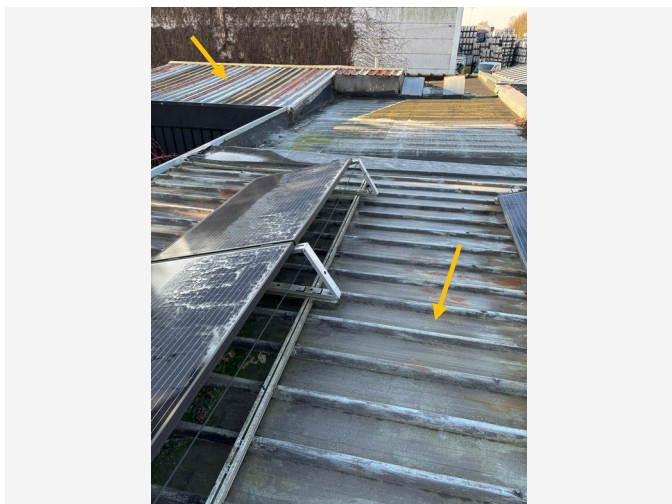
Vrije foto

Dit deel van het plat dak bestaat uit ijzeren panelen; dit is niet asbestverdacht.

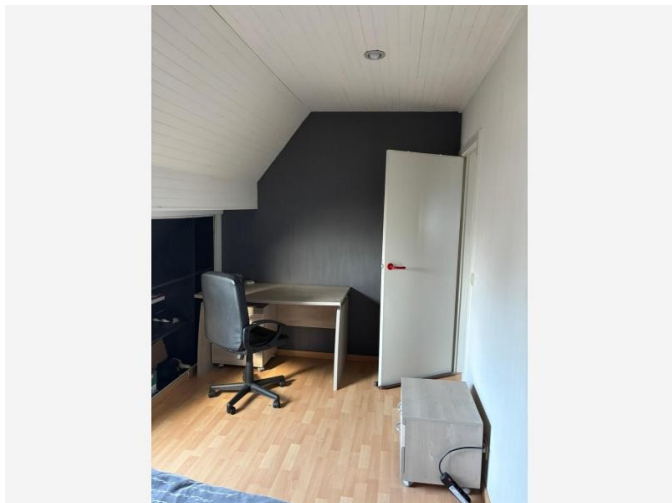
Vrije foto

Deze muren zijn afgewerkt met gyproc, hout, PVC, andere,...; dit is niet asbestverdacht. Bij werken of bij de verwijdering van het materiaal moet er toch nog steeds rekening worden gehouden met de nodige zorg en veiligheidsvoorzieningen. Mogelijk kan er onder deze laag nog een andere laag liggen die uit pleisterwerk bestaat en mogelijk asbesthoudend is.

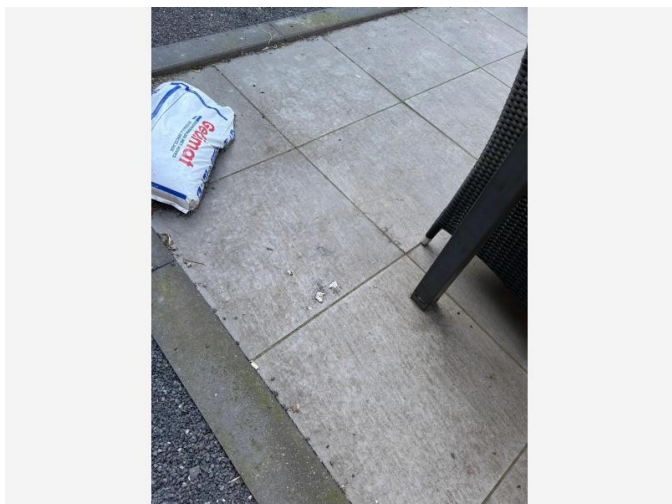
Vrije foto

Het terras bestaat uit keramische tegels; dit is niet asbestverdacht.

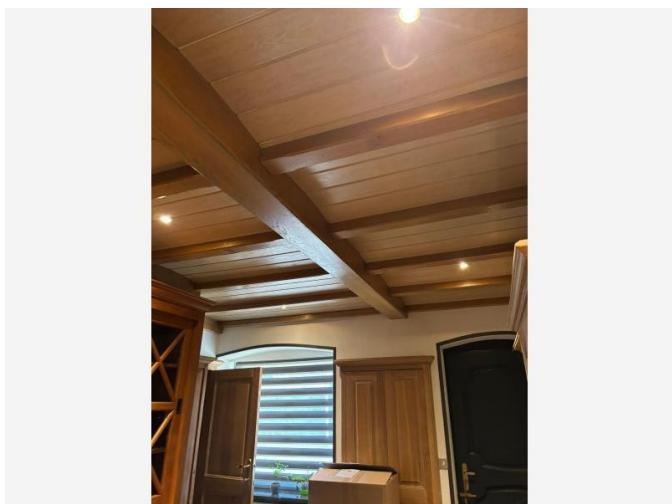
Vrije foto

Deze plafonds zijn afgewerkt met gyproc, hout, PVC, andere,...; dit is niet asbestverdacht. Bij werken of bij de verwijdering van het materiaal moet er toch nog steeds rekening worden gehouden met de nodige zorg en veiligheidsvoorzieningen. Mogelijk kan er onder deze laag nog een andere laag liggen die uit pleisterwerk bestaat en mogelijk asbesthoudend is.

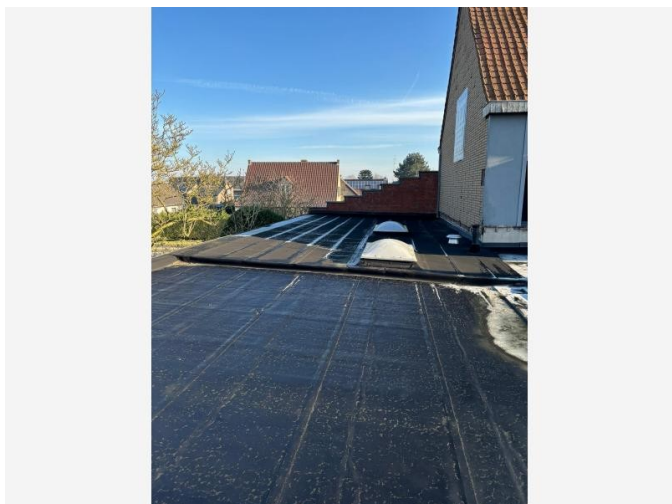
Vrije foto

Op dit deel van het plat dak werd EPDM vastgesteld; dit is niet asbestverdacht. Bij werken of bij de verwijdering van het materiaal moet er toch nog steeds rekening worden gehouden met de nodige zorg en veiligheidsvoorzieningen. Mogelijk kan er onder deze laag nog een andere laag liggen die wel asbesthoudend is.

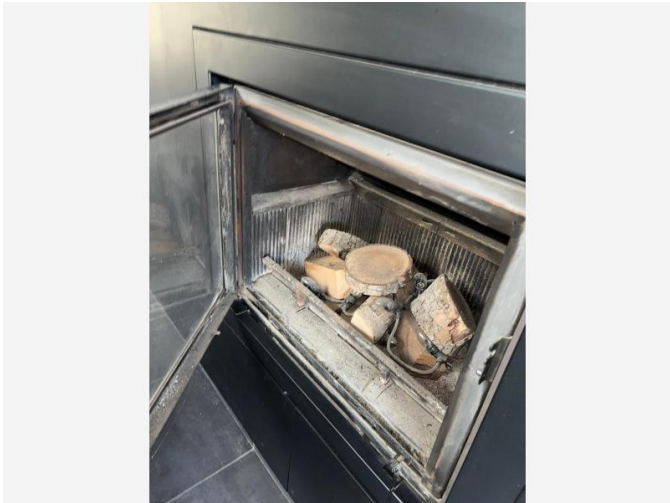
Vrije foto

In de houtkachel werd geen koord aangetroffen.

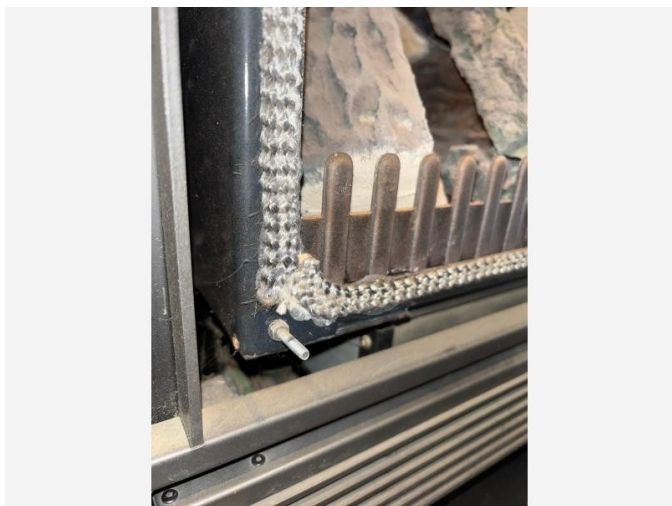
Vrije foto

In de gaskachel werd een koord aangetroffen die blinkend is en kenmerken heeft van een synthetische koord; dit is niet asbestverdacht.

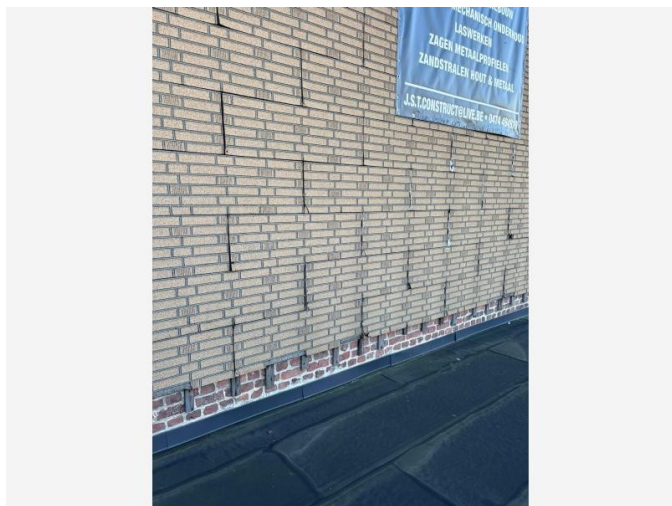
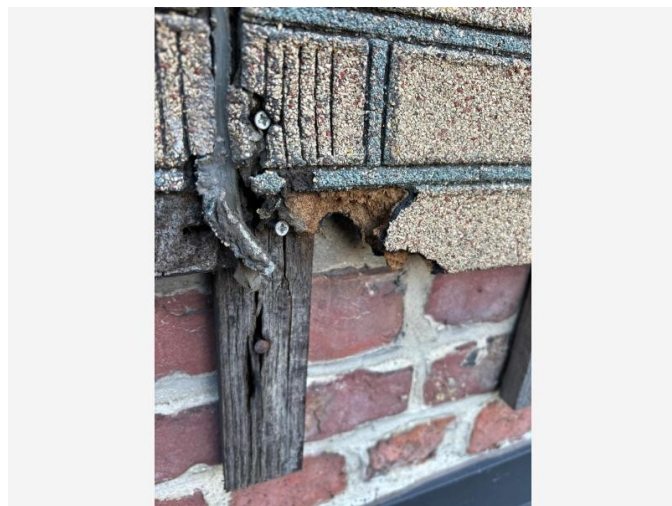
Fiche 12: Roofing (gevelbekleding)

Geen asbest

#	Type	Referentie	Resultaat
12.1	Puntmonster	MM001	Geen asbest

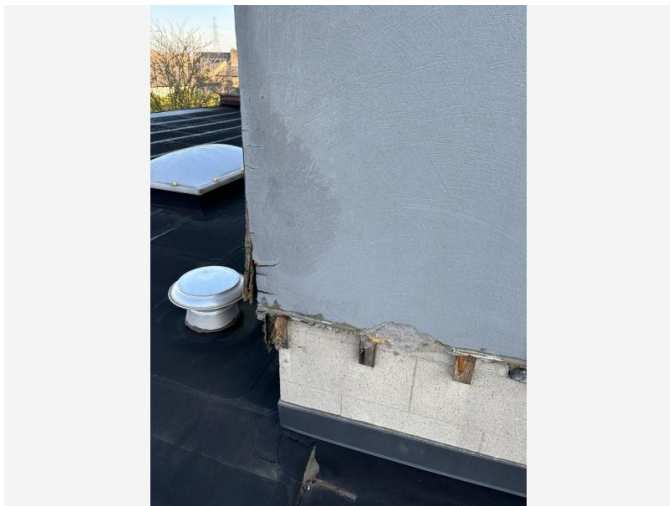
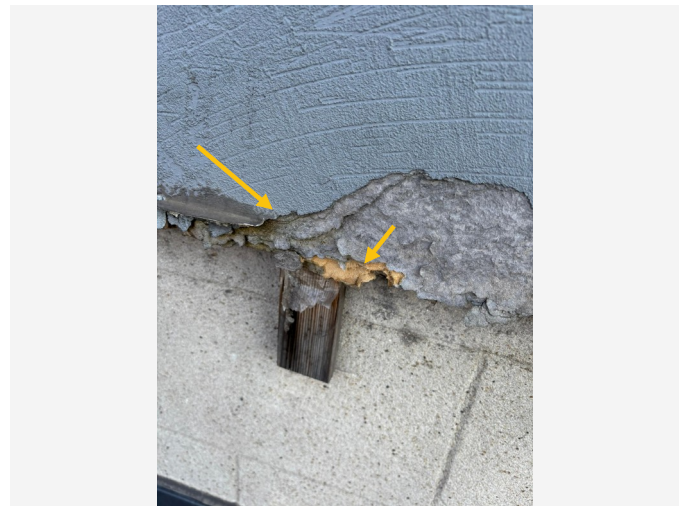
Geen asbest

#	Type	Referentie	Resultaat
13.1	Puntmonster	MM002	Geen asbest

Beschrijving	Vezelplaat met verf (gevelbekleding)
Omgeving	Buiten
Primaire drager	Wand buitenschil
Bindmiddel van materiaal	vezelplaat/verf
Gebondenheid op basis van bindmiddel	Hecht
Hoeveelheid (gewicht - aantal)	<ul style="list-style-type: none">• 30,00 kg - 1 stuk
Totaal gewicht	30,00 kg
Identificatiemethode	Vaststelling met monstername
Destructieve handeling voor identificatie	Nee
Opmerking	De vermelde hoeveelheden en gewichten berusten op een inschatting en kunnen niet gebruikt worden i.h.k.v. een meetstaat voor werken.
