# Asbestinventarisatetest

Sasboslaan 1, 8510 Kortrijk

Attestnummer : 20241105-000351.000

**Asbestveilig** (maar niet asbestvrij)

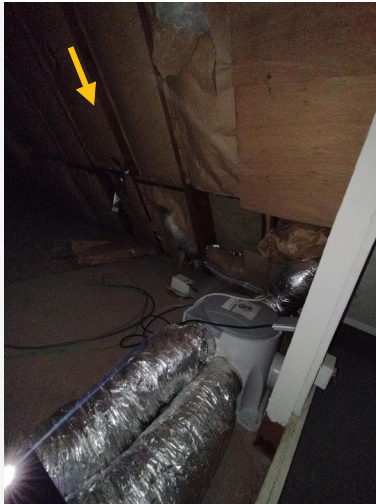
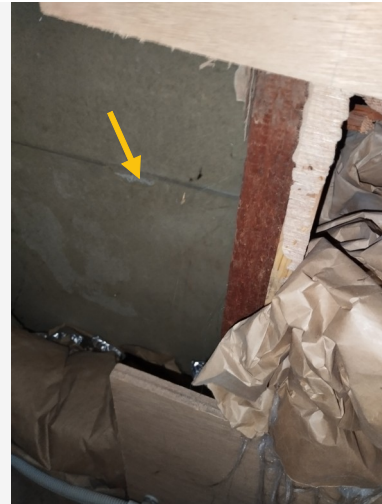
Het asbestmateriaal valt onder de mijlpaal van 2040.

Eindbeoordeling materiaalrisico	Zeer laag materiaalrisico en/of zeer lage kans op vezelvrijgave
Opmerking	onderdakplaten zitten tussen de dakbedekking en constructiebalken

Gebondenheid	Categorie 1: hechtgebonden in oorsprong
Asbestsoort (vezeltype)	Alleen chrysotiel
Asbestconcentratie	Laag (< 50%)
Afschermingsgraad van het gehele materiaal	Stootvaste afscherming of omkasting
Toestand van het materiaal	Onbeschadigd, niet verweerd

#	Type	Referentie	Resultaat
1.1	Puntmonster	002	Chrysotiel

- Zorg voor een veilig beheer en verwijder dit asbestmateriaal wanneer het bij werken eenvoudig bereikbaar wordt. Controleer de toestand jaarlijks op wijzigingen.

Een vastgesteld asbesthoudend onderdak mag niet definitief ingesloten worden, dit dient verplicht verwijderd te worden als het bij werken bereikbaar wordt. (vb bij vernieuwen van de dakbedekking onderdak mee verwijderen )

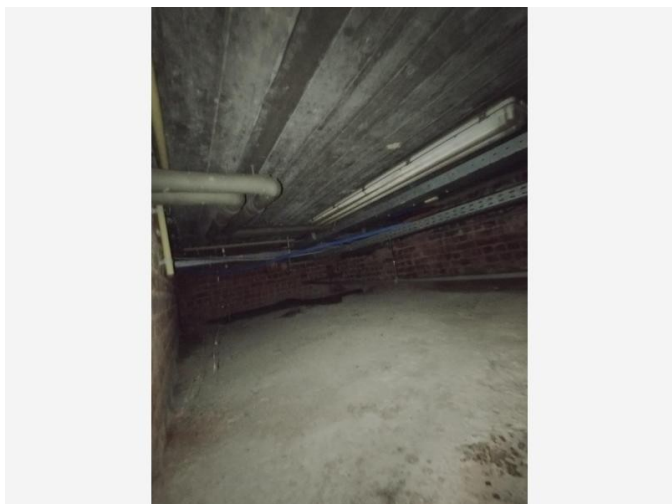
Situeringfoto

#### Permanente beperking

**Reden:** de inspectieruimte is lager dan 1,5 m

**Uitleg van de asbestdeskundige:** In het inspectieprotocol behoort een ruimte lager dan 1,5 m niet tot het onderzoek.

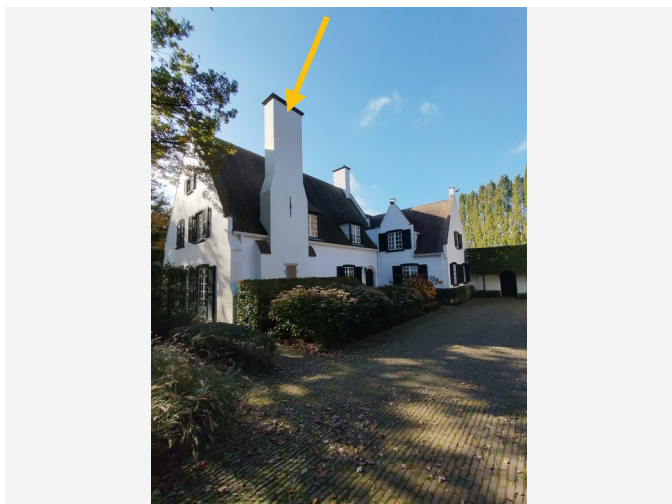
*Situeringfoto*

### Tijdelijke beperking

**Reden:** Het te onderzoeken materiaal situeert zich hoger dan 3,50 m te rekenen vanaf een veilige ondergrond

**Uitleg van de asbestdeskundige:** Bij werken (dak of reiniging schouw) kan een stelling geplaatst worden, het is niet duidelijk of er asbestverdachte materialen aanwezig zijn in de schouw.

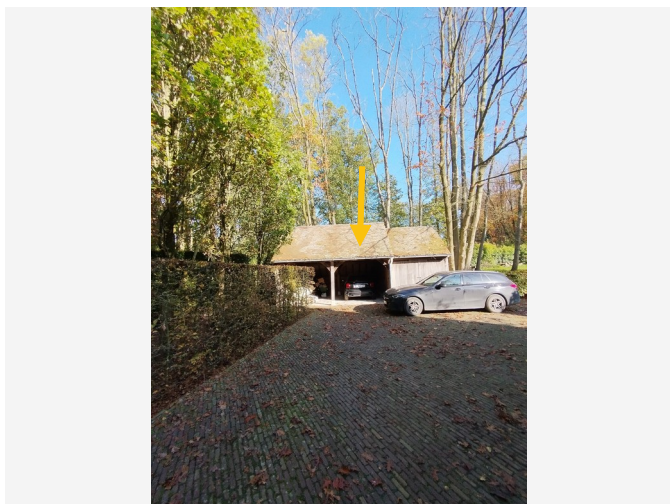
Situeringsfoto

### Uitgesloten van inspectie

**Bouwjaar:** 2005

*Constructies gebouwd vanaf 2001 moeten niet onderzocht worden*

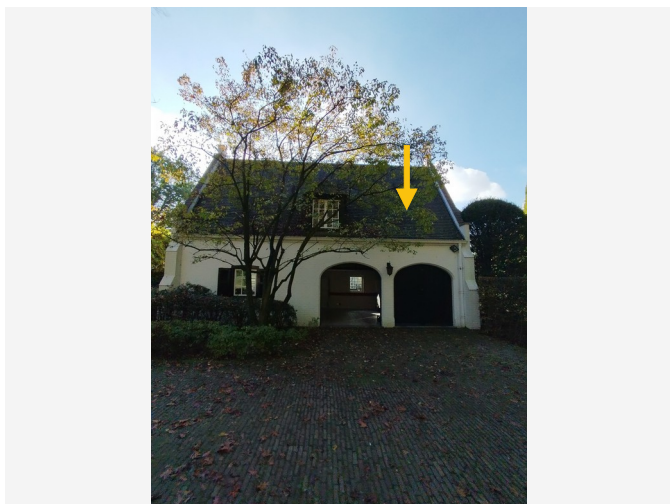
Situeringfoto

### Uitgesloten van inspectie

**Bouwjaar:** 2002

*Constructies gebouwd vanaf 2001 moeten niet onderzocht worden*

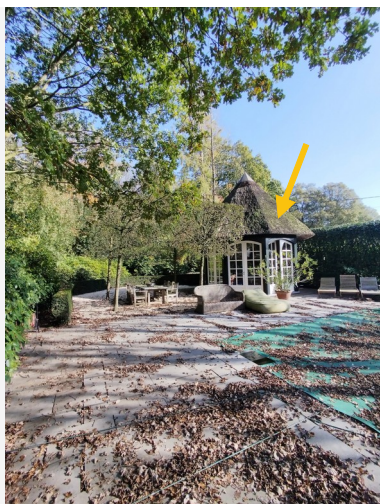
Situeringfoto

### Uitgesloten van inspectie

**Bouwjaar:** 2003

*Constructies gebouwd vanaf 2001 moeten niet onderzocht worden*

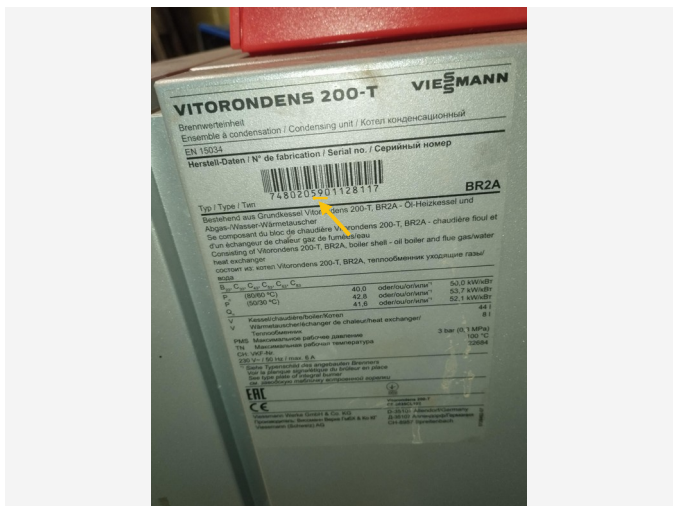
Vrije foto

Aan de hand van artikelnummer is vast te stellen dat het toestel van 2019 dateerd en daarom niet asbestverdacht is.

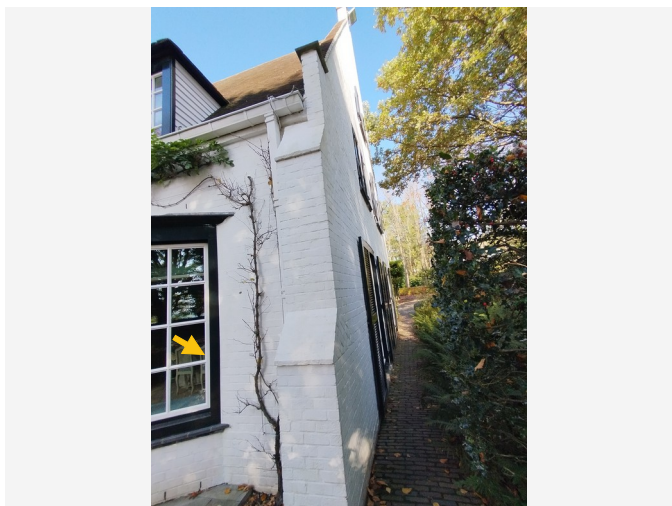
Vrije foto

De mastiek werd gecontroleerd en als niet-asbesthoudend beschouwd. (zacht en elastisch)

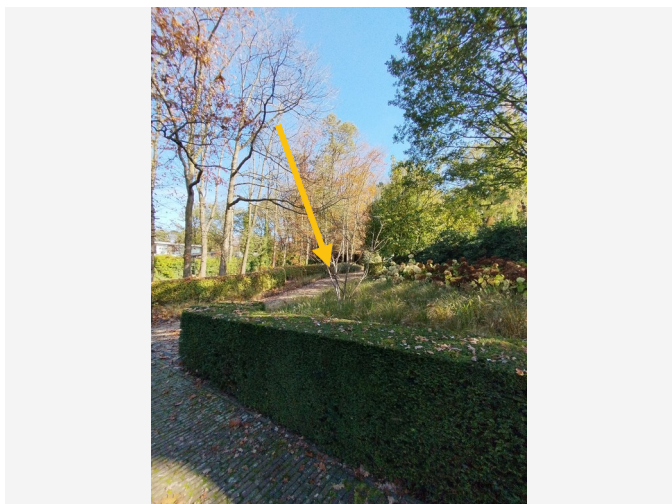
Vrije foto

Er staat geen constructie op deze lokatie

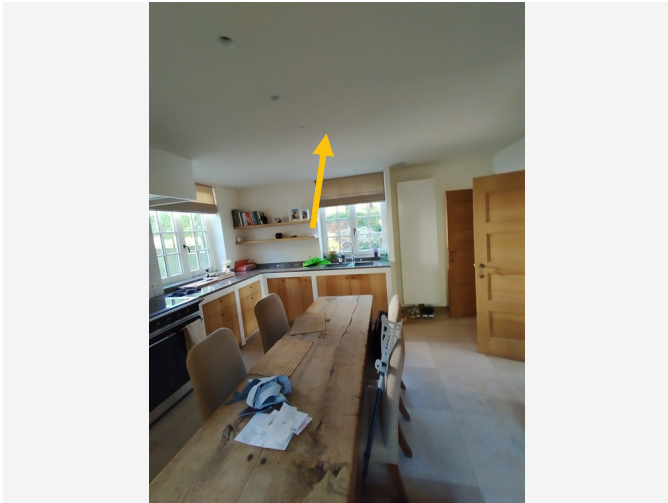
Vrije foto

Er zijn plafonds afgewerkt in plaatmateriaal. Het is niet duidelijk of er pleisterwerk of verdacht materiaal aanwezig is achter deze valse plafonds, het is aangewezen om bijkomend onderzoek uit te voeren bij werken.

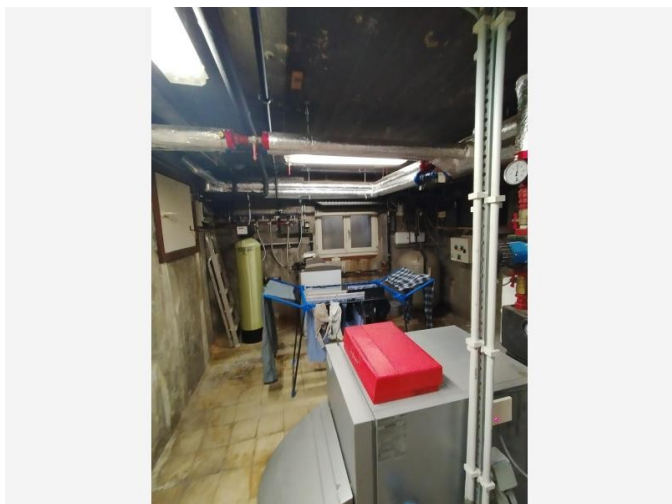
Vrije foto

Geen asbestverdachte toepassingen teruggevonden.

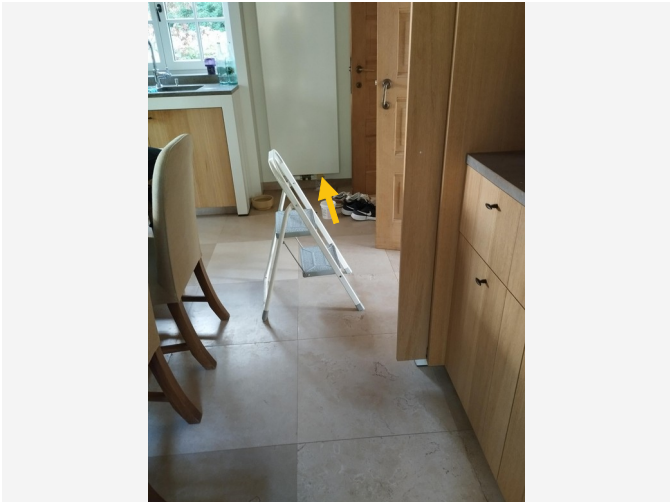
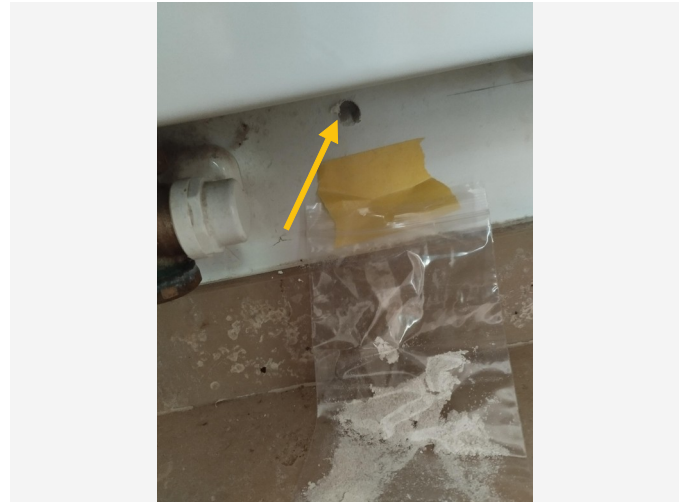
# Fiche 12: PLEISTERWERK WAND (ENKELE VALSE WANDEN)

Geen asbest

#	Type	Referentie	Resultaat
12.1	Mengmonster	001	Geen asbest
