# Asbestinventarisatattest

Langevelde 2, 1785 Merchtem

Attestnummer : 20250410-000297.000

Uitgegeven op : 10.04.2025

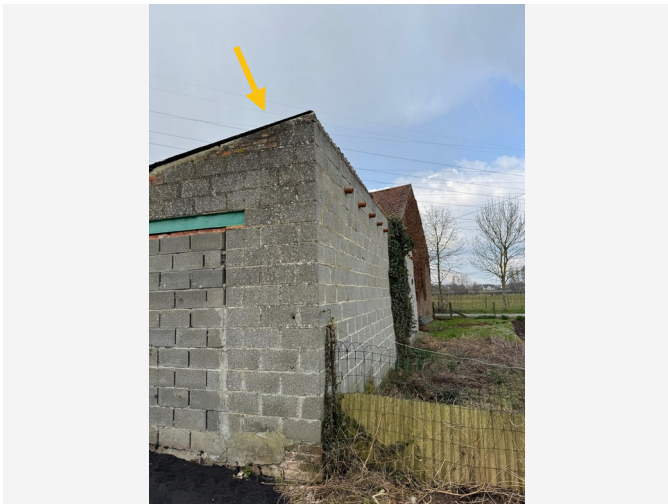
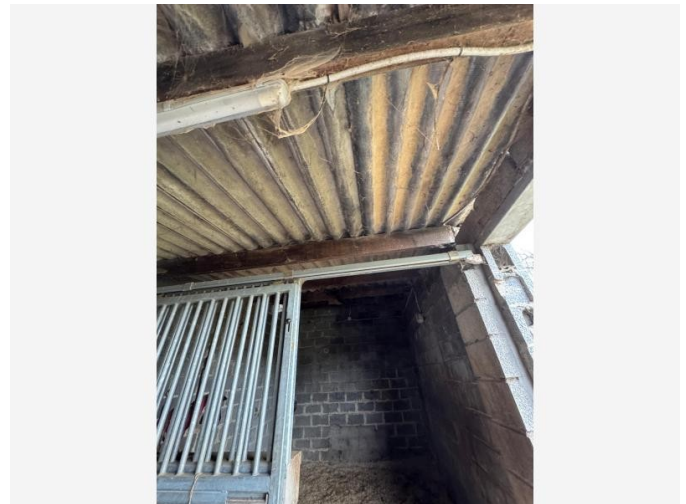
Het asbestmateriaal valt onder de mijlpaal van 2034.

| Eindbeoordeling materiaalrisico | Verhoogd materiaalrisico en/of verhoogde kans op vezelvrijgave |
| Opmerking | <p>bemossing zorgt voor de toestand Matig beschadigd, matig verweerd. het ontmossen van deze toepassing is niet toegestaan.</p> <p>Crocidoliet is een aanname bij gebrek aan staalname.</p> <p>Een staalname kan een andere asbestsoort met zich meebrengen en de risico beoordelig beïnvloeden</p> |

| Gebondenheid | Categorie 1: hechtgebonden in oorsprong |
| Asbestsoort (vezeltype) | Crocidoliet aanwezig |
| Asbestconcentratie | Laag (< 50%) |
| Afschermingsgraad van het gehele materiaal | Geheel of deels vrij aan de buitenlucht |
| Toestand van het materiaal | Matig beschadigd, matig verweerd |

| Beschrijving | golfplaten uit asbestcement |
| Primaire drager | Schuin dak |
| Hoeveelheid (oppervlakte - aantal) | <ul style="list-style-type: none"><li>• 35,00 m<sup>2</sup> - 1 stuk</li></ul> |

Verwijderen

- Zorg voor een veilig beheer. Vermijd het beschadigen van het asbestmateriaal. Controleer de toestand jaarlijks op wijzigingen.
- Hemelwater dat afspoelt van asbestcement daken of gevels kan asbestdeeltjes bevatten. Gebruik het enkel voor gesloten circuits (bv. spoelen toiletten). Reinig na het vervangen van het dak of de gevel de dakgoten en regenwaterput of -ton om asbesthoudend sediment of slib te verwijderen
- Voer bijkomende staalname(s) uit.

- Eenvoudige handelingen: mag via doe-het-zelf of door werknemer(s) met opleidingsattest eenvoudige handelingen door aannemer met opleidingsattest eenvoudige handelingen door grote oppervlakte en verwerking. Ook de lastige vernageling/verroeste vijzen zou voor heel wat breuken kunnen zorgen, draag zeker de juiste pbm. Mocht u dit als particulier zelf willen doen, vraag dan zeker platenzakken (verkrijgbaar op containerpark en dergelijke) zodat u deze meteen verpakt.

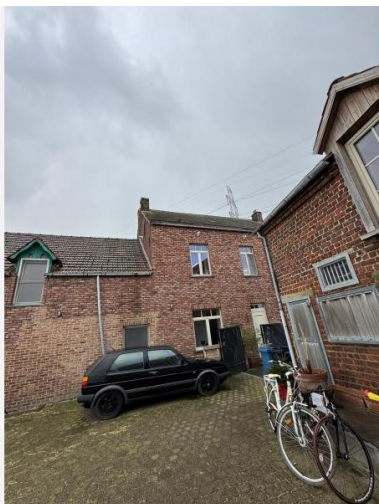
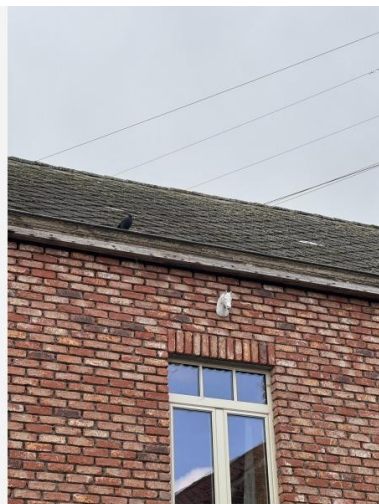
Het asbestmateriaal valt onder de mijlpaal van 2034.

Zeker niet ontmossen. geen hoge druk reinigers op gebruiken of enig borstelmateriaal.

| Eindbeoordeling materiaalrisico | Verhoogd materiaalrisico en/of verhoogde kans op vezelvrijgave |
| Opmerking | <p>crocidoliet wordt aangenomen omdat er geen staal werd genomen.</p> <p>een staalname kan de ware asbestsoort bewijzen. en dit kan een invloed hebben op de risicobeoordeling.</p> <p>Korstmossen op deze leien veroorzaken de "Matig beschadigd, matig verweerd" toestand.</p> <p>het is niet toegelaten dit dak te ontmossen</p> |

| Asbestsoort (vezeltype) | Crocidoliet aanwezig |
| Toestand van het materiaal | Matig beschadigd, matig verweerd |

| Beschrijving | Leien uit asbestcement |
| Hoeveelheid (oppervlakte - aantal) | <ul style="list-style-type: none"><li>• 65,00 m<sup>2</sup> - 1 stuk</li></ul> |

Verwijderen

- Zorg voor een veilig beheer. Vermijd het beschadigen van het asbestmateriaal. Controleer de toestand jaarlijks op wijzigingen.
- Hemelwater dat afspoelt van asbestcement daken of gevels kan asbestdeeltjes bevatten. Gebruik het enkel voor gesloten circuits (bv. spoelen toiletten). Reinig na het vervangen van het dak of de gevel de dakgoten en regenwaterput of -ton om asbesthoudend sediment of slib te verwijderen
- Voer bijkomende staalname(s) uit.

- Eenvoudige handelingen: mag via doe-het-zelf of door werknemer(s) met opleidingsattest eenvoudige handelingen  
Bij het verwijderen van asbesthoudende gevelleien is het essentieel om veilig te werk te gaan. Particulieren mogen zelf asbesthoudende materialen verwijderen tot een oppervlakte van 35 vierkante meter. Voor grotere oppervlaktes of bij twijfel is het aanbevolen dit werk over te laten aan een erkend asbestverwijderaar of een aannemer met een opleidingsattest voor eenvoudige handelingen. Hieronder volgt een handleiding voor het veilig verwijderen van gevelleien, met speciale aandacht voor het voorkomen van breuk:

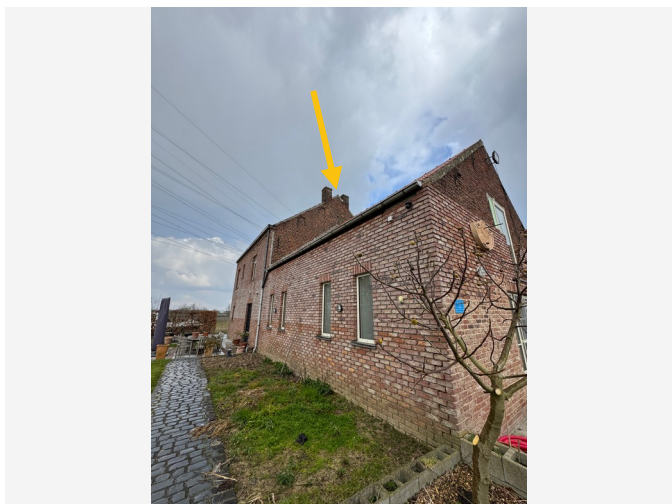
Situeringsfoto

**Reden:** Er is geen volledige risicobeoordeling mogelijk

**Uitleg van de asbestdeskundige:** De binnenkant van de schouw is niet zichtbaar.

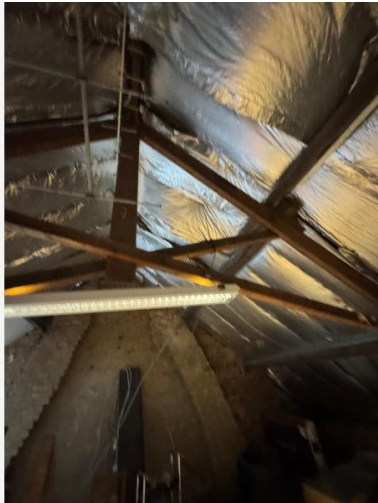
Situeringsfoto

**Reden:** Het te onderzoeken materiaal situeert zich hoger dan 3,50 m te rekenen vanaf een veilige ondergrond

**Uitleg van de asbestdeskundige:** Het onderdak is niet zichtbaar zowel langs binnen als langs buiten.

Langs binnenzijde is alles afgewerkt .

Langs de buitenzijde was het dak te hoog ( meer dan 3.5 m) en kon er geen pan/lei worden gelicht voor verder onderzoek .

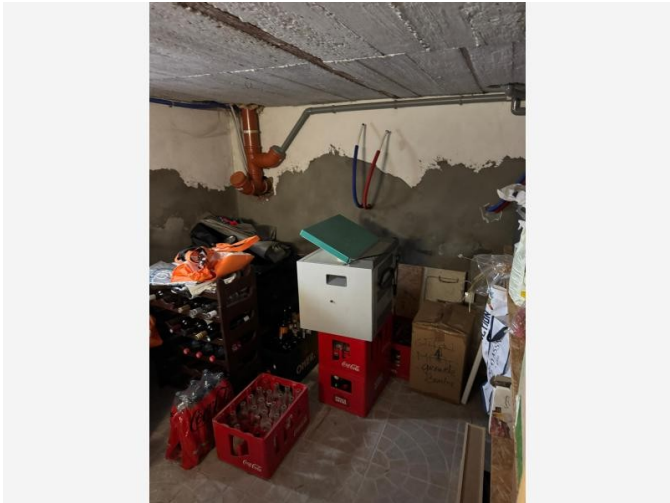
Vrije foto

In de kelder konden er geen door of afvoer vastgesteld worden die asbestverdacht waren.

Doch kunnen er onder de woning steeds buizen lopen die asbesthoudend kunnen zijn, wenst u uitsluitel?

Dan is destructief onderzoek nodig.

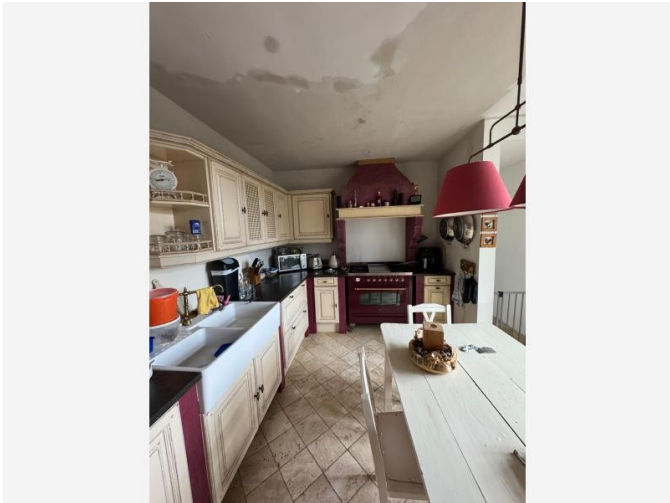
Vrije foto

Gipsplaat bevat nooit asbest .

De deskundige kan geen uitspraak doen over achterliggende materialen . Daarvoor is destructief onderzoek nodig.

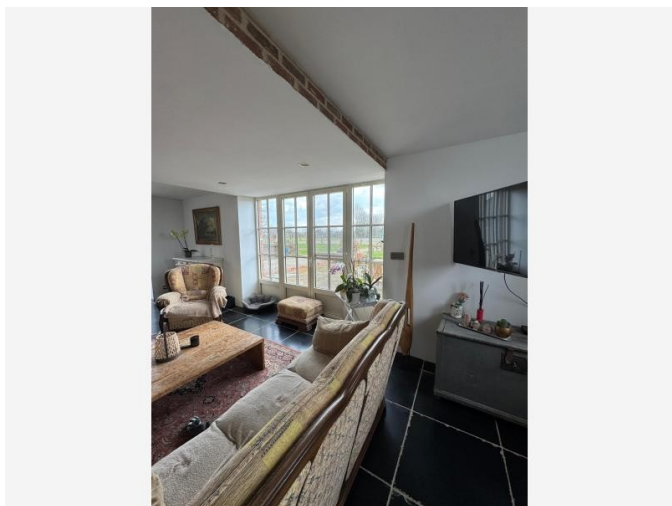
Vrije foto

Gipsplaat bevat nooit asbest .

De deskundige kan geen uitspraak doen over onderliggende materialen. Daarvoor is destructief onderzoek nodig.

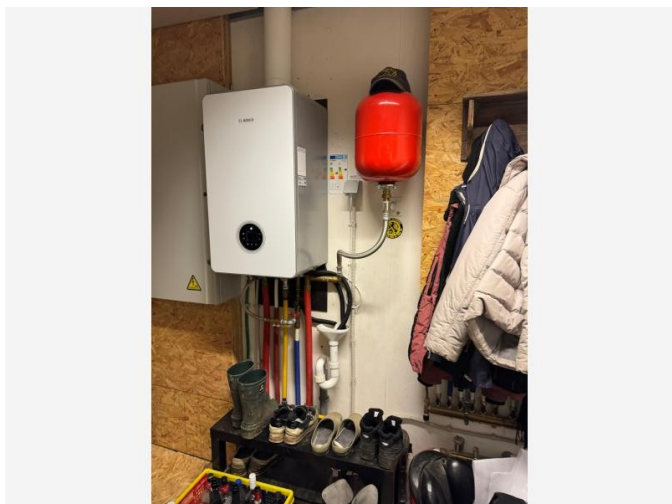
Vrije foto

Cv-ketel is van een recent bouwjaar en volgens de literatuur bevat deze geen asbest.
