Asbestinventarisatetest

Edingseweg 289, 9500 Geraardsbergen

Attestnummer : 20240107-000097.000

Niet-asbestveilig

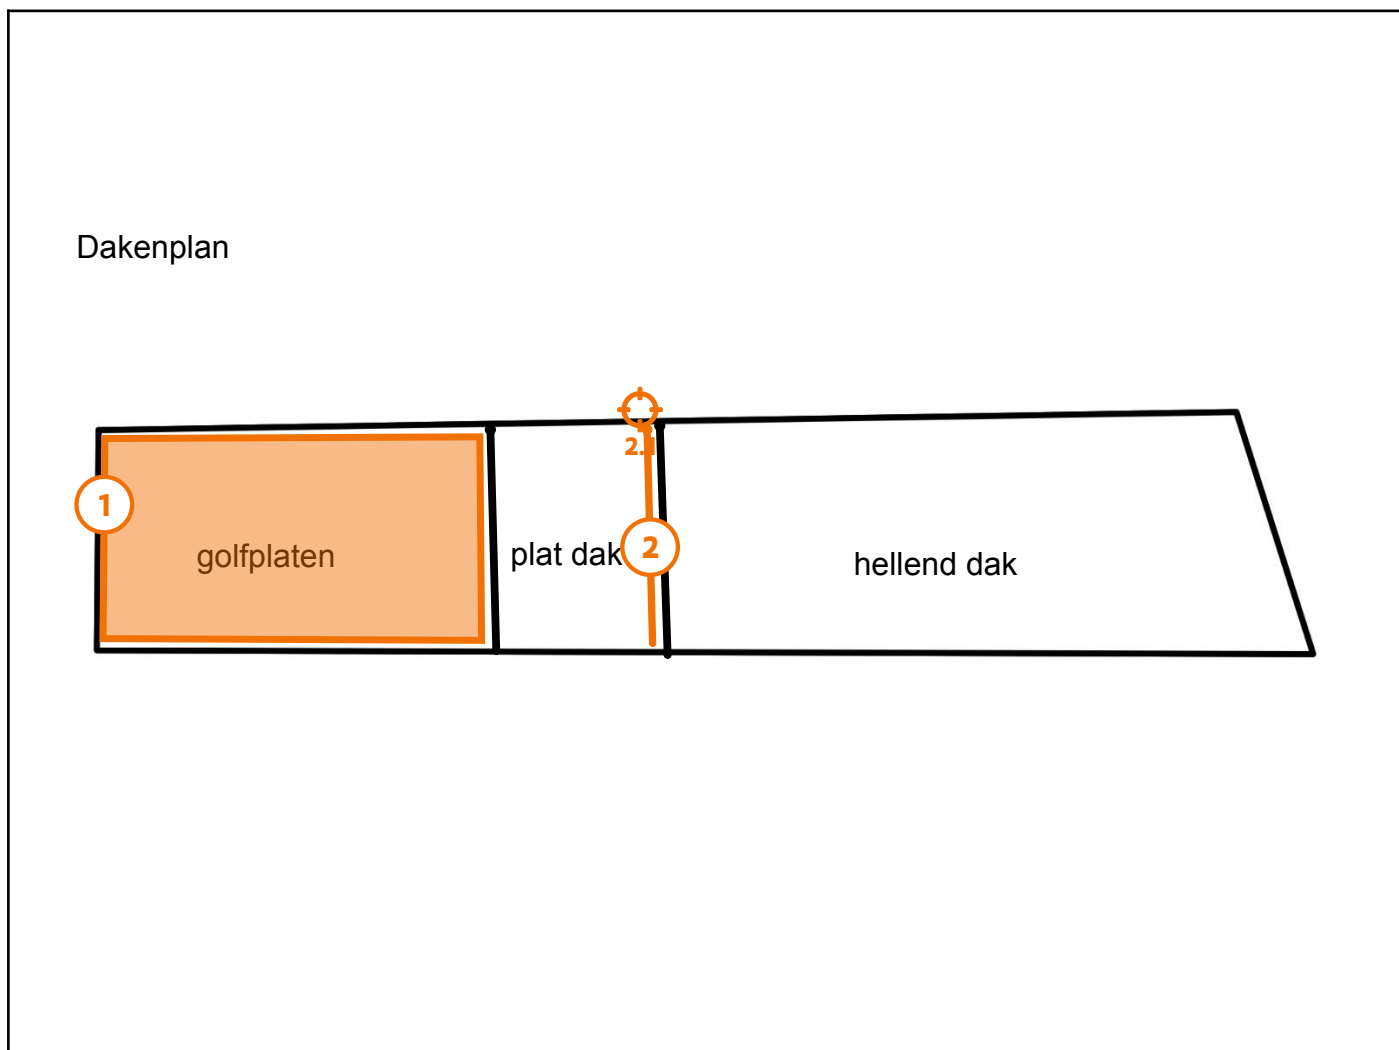
Plan 1.3: Hoofdgebouw plan

Beschrijving	Type	Actie
1. Golfplaten achterbouw woning	Asbestmateriaal	Verwijderen
2. Gevelleien achteraan	Asbestmateriaal	Verwijderen
2.1 Code: 23-200-02	Puntmonster	-

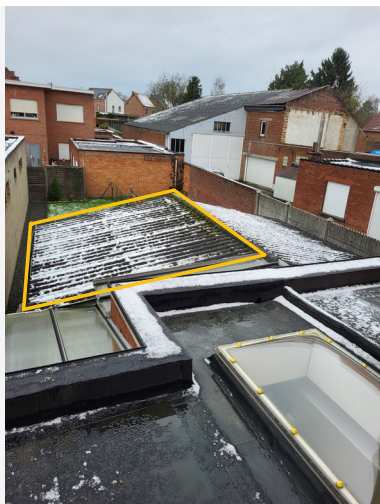
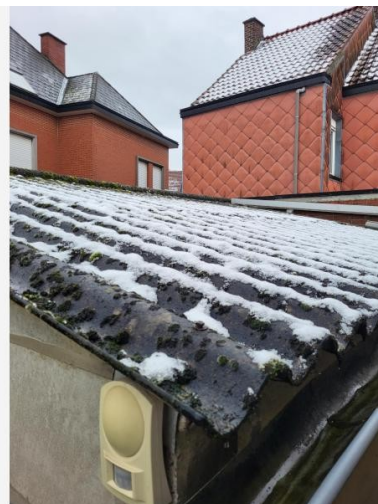
Eindbeoordeling materiaalrisico	Verhoogd materiaalrisico en/of verhoogde kans op vezelvrijgave
---------------------------------	--

Gebondenheid	Categorie 1: hechtgebonden in oorsprong
Asbestsoort (vezeltype)	Crocidoliet aanwezig
Asbestconcentratie	Laag (< 50%)
Afschermingsgraad van het gehele materiaal	Geheel of deels (ook) vrij aan de binnenlucht
Toestand van het materiaal	Licht beschadigd, licht verweerd. Intact materiaal type Pical – asbestboard of categorie III 'gebondenheid'

Beschrijving	Golfplaten achterbouw woning
Omgeving	Grenst aan binnen- en buitenlucht
Primaire drager	Schuin dak
Asbestmateriaal	Dak- en gevelbekleding - Golfplaat
Bindmiddel van asbestmateriaal	Cement
Gebondenheid op basis van bindmiddel	Hecht
Hoeveelheid (oppervlakte - aantal)	• 20,00 m ² - 1 stuk
Totale oppervlakte	20,00 m ²
Eenvoudig bereikbaar	Ja
Bevestigingswijze	• Geklemd

Het asbestmateriaal valt onder de mijlpaal van 2034.

- Verwijder dit asbestmateriaal zo snel mogelijk. Volg de toestand goed op.
- Hemelwater dat afspoelt van asbestcement daken of gevels kan asbestdeeltjes bevatten. Gebruik het enkel voor gesloten circuits (bv. spoelen toiletten). Reinig na het vervangen van het dak of de gevel de dakgoten en regenwaterput of -ton om asbesthoudend sediment of slib te verwijderen

- Eenvoudige handelingen: mag via doe-het-zelf of door werknemer(s) met opleidingsattest eenvoudige handelingen
Het verwijderen van hechtgebonden asbesthoudende golfplaten kan gebeuren via doe-het-zelf, mits inachtnaam van voldoende beschermende middelen.

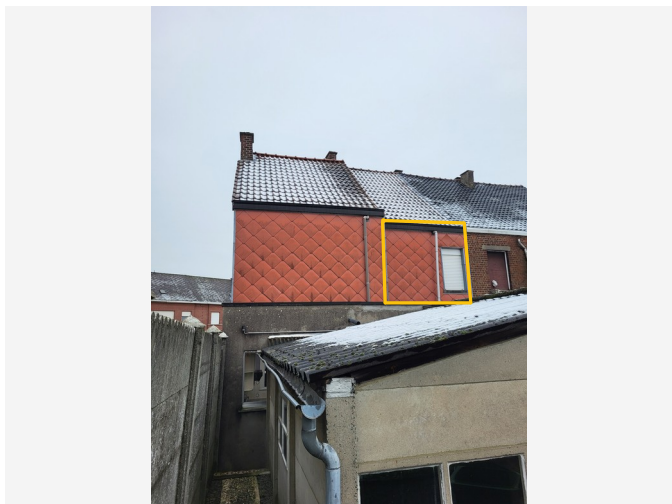
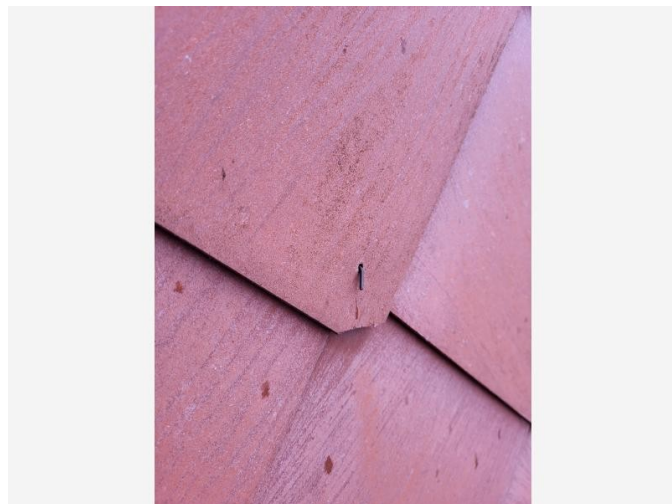
Eindbeoordeling materiaalrisico	Laag materiaalrisico en/of verlaagde kans op vezelvrijgave
---------------------------------	--

Gebondenheid	Categorie 1: hechtgebonden in oorsprong
Asbestsoort (vezeltype)	Alleen chrysotiel
Asbestconcentratie	Laag (< 50%)
Afschermingsgraad van het gehele materiaal	Geheel of deels vrij aan de buitenlucht
Toestand van het materiaal	Licht beschadigd, licht verweerd. Intact materiaal type Pical – asbestboard of categorie III 'gebondenheid'

#	Type	Referentie	Resultaat
2.1	Puntmonster	23-200-02	Chrysotiel

Beschrijving	Gevelleien achteraan
Omgeving	Buiten
Primaire drager	Wand buitenschil
Asbestmateriaal	Dak- en gevelbekleding - Lei, shingle
Bindmiddel van asbestmateriaal	Cement
Gebondenheid op basis van bindmiddel	Hecht
Hoeveelheid (oppervlakte - aantal)	• 15,00 m ² - 1 stuk

Totale oppervlakte	15,00 m ²
Eenvoudig bereikbaar	Ja
Bevestigingswijze	<ul style="list-style-type: none">• Geklemd
Identificatiemethode	Vaststelling met monstername
Destructieve handeling voor identificatie	Nee
Opmerking	De gevelleien zijn dezelfde als de aanpalende woning nummer 287. Het analyserapport van deze leien bij de aanpalende woning werd mee opgeladen.

Het asbestmateriaal valt onder de mijlpaal van 2034.

- Verwijder dit asbestmateriaal zo snel mogelijk. Volg de toestand goed op.
- Hemelwater dat afspoelt van asbestcement daken of gevels kan asbestdeeltjes bevatten. Gebruik het enkel voor gesloten circuits (bv. spoelen toiletten). Reinig na het vervangen van het dak of de gevel de dakgoten en regenwaterput of -ton om asbesthoudend sediment of slib te verwijderen

- Eenvoudige handelingen: mag via doe-het-zelf of door werknemer(s) met opleidingsattest eenvoudige handelingen
Het verwijderen van hechtgebonden asbestleien in open lucht kan gebeuren via doe-het-zelf, mits inachtnaam van voldoende beschermende maatregelen.

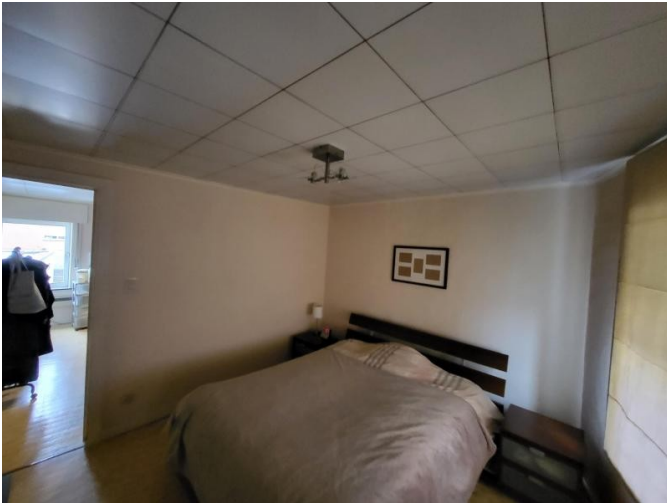
Vrije foto

De plafonds van het gelijkvloers en eerste verdieping zijn niet gepleisterd maar wel afgewerkt met gipsplaat en plafondtegels in vezelplaat

Identificatiemethode	Vaststelling & expertise (niet-asbestverdacht)
Primaire drager	Plafond

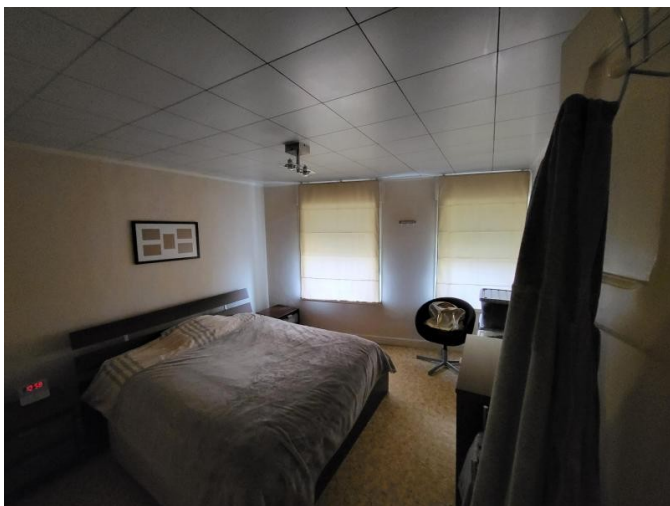
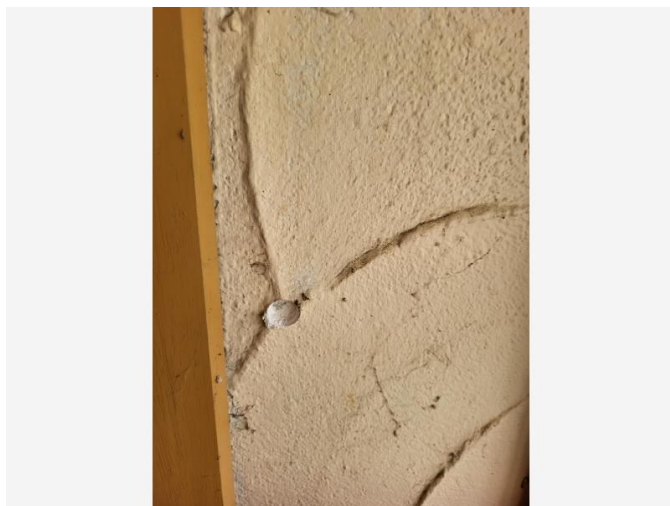
Fiche 4: Pleisterwerk binnenmuren woning

Geen asbest

#	Type	Referentie	Resultaat
4.1	Mengmonster	23-201-01	Geen asbest

Beschrijving	Pleisterwerk binnenmuren woning
Omgeving	Binnen
Primaire drager	Binnenwand

Bindmiddel van materiaal	Gips - kalk
Gebondenheid op basis van bindmiddel	Niet-hechtgebonden
Hoeveelheid (oppervlakte - dikte - aantal)	• 100,00 m ² - 1,00 cm - 1 stuk
Totaal volume	1,00 m ³
Identificatiemethode	Vaststelling met monstername
Destructieve handeling voor identificatie	Nee
Opmerking	De badkamer, de berging achteraan, de zolder, het toilet en de garage zijn niet gepleisterd. Aangezien de woning elektrisch verwarmd wordt is er geen stookruimte.
