# Asbestinventarisatattest

Quaarteerstraat 10, 2627 Schelle

Attestnummer : 20250506-000439.000

Uitgegeven op : 06.05.2025

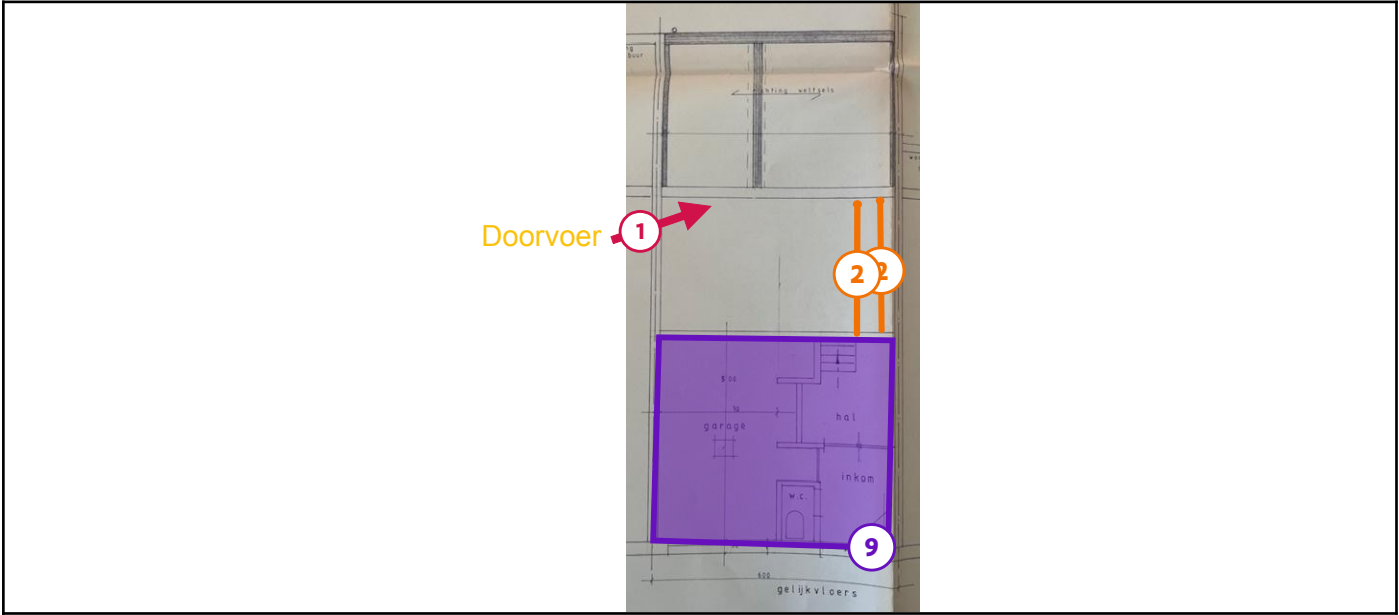
# Plan 1.2: gelijkvloers

| Beschrijving | Type | Actie |
|---|---|---|
| 1. Doorvoer buis in kelder | Asbestmateriaal | Dringend verwijderen |
| 2. Rioleringsbuizen kelder | Asbestmateriaal | Verwijderen |

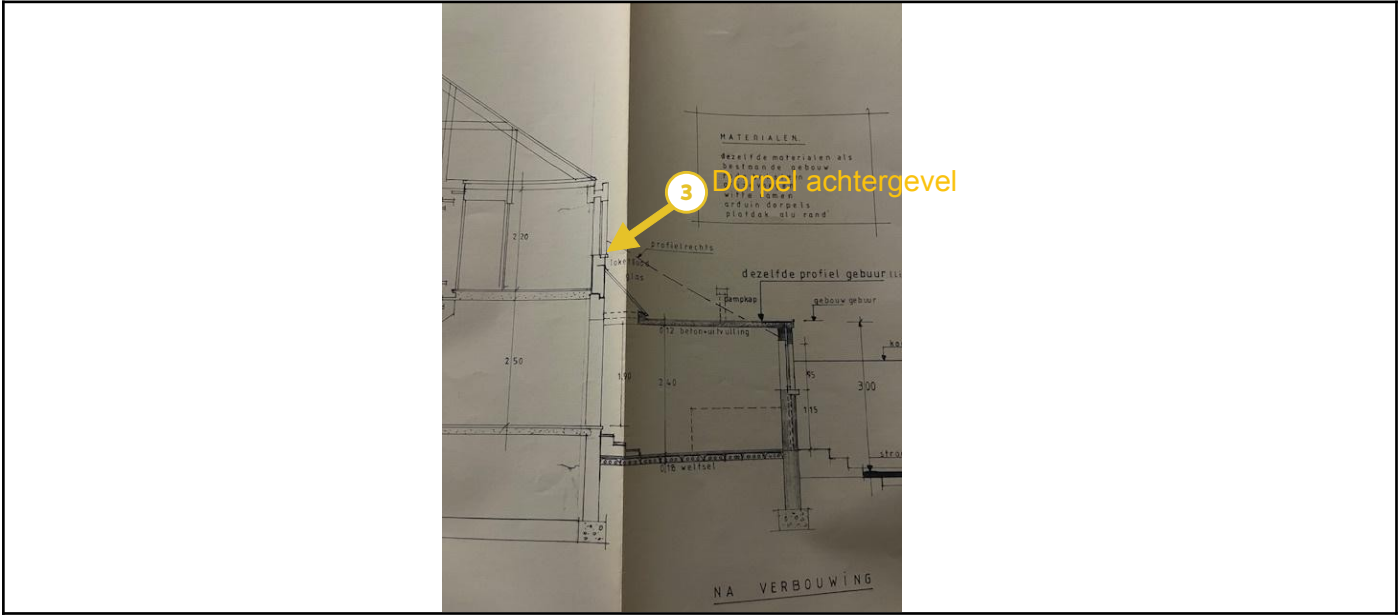
# Plan 1.8: IMG\_6961

| Beschrijving | Type | Actie |
|---|---|---|
| 3. Raamdorpel 1e verdieping | Asbestmateriaal | Zorgvuldig beheren |

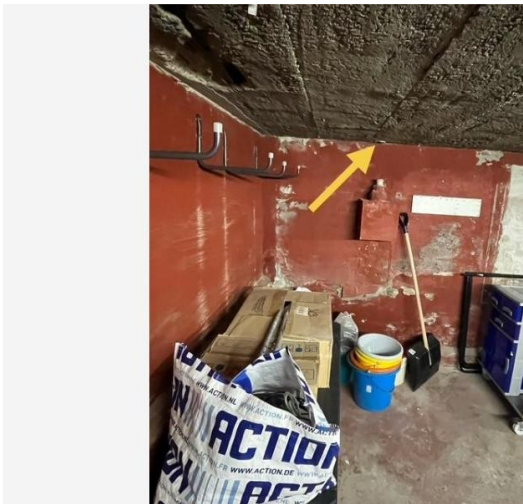
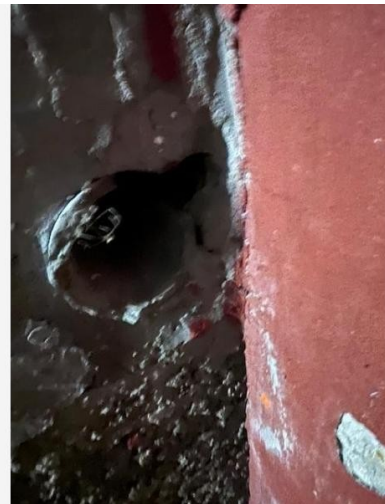
Het asbestmateriaal valt onder de mijlpaal van 2040.

**Dringend verwijderen**

| Eindbeoordeling materiaalrisico | Hoog materiaalrisico en/of hoge kans op vezelvrijgave |

| Asbestsoort (vezeltype) | Crocidoliet aanwezig |
| Toestand van het materiaal | Matig beschadigd, matig verweerd |

| Beschrijving | Doorvoer buis in kelder |

- Zorg voor een veilig beheer. Vermijd het beschadigen van het asbestmateriaal. Controleer de toestand jaarlijks op wijzigingen.
- Scherm in afwachting van verwijdering het asbestmateriaal af van luchtstromingen en verstoring: bijvoorbeeld door het te verpakken, te fixeren, af te dekken, signalisatie - afbakening aan te brengen, ...

- Eenvoudige handelingen: mag via doe-het-zelf of door werknemer(s) met opleidingsattest eenvoudige handelingen  
Als dit materiaal verwijderd kan worden zonder het te breken, te beschadigen... , dan mag met ditmet eenvoudige handelingen.

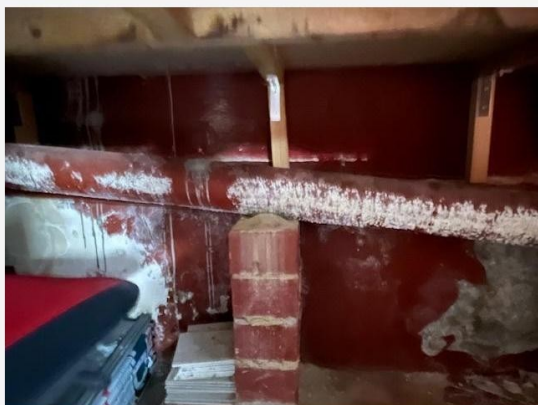
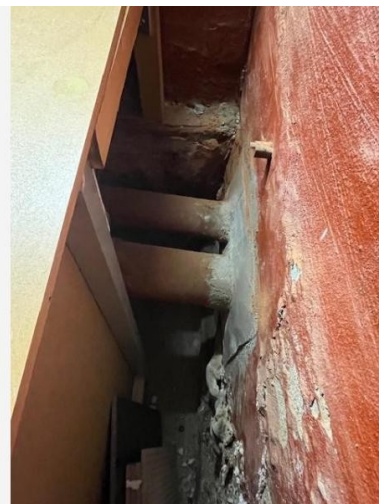
Het asbestmateriaal valt onder de mijlpaal van 2040.

Verwijderen

| Eindbeoordeling materiaalrisico | Verhoogd materiaalrisico en/of verhoogde kans op vezelvrijgave |

| Asbestsoort (vezeltype) | Crocidoliet aanwezig |
| Toestand van het materiaal | Licht beschadigd, licht verweerd. Intact calciumsilicaatmateriaal of categorie III 'gebondenheid' |

| Beschrijving | Rioleringsbuizen kelder |

- Zorg voor een veilig beheer. Vermijd het beschadigen van het asbestmateriaal. Controleer de toestand jaarlijks op wijzigingen.
- Zorg voor een veilig beheer en verwijder dit asbestmateriaal wanneer het bij werken eenvoudig bereikbaar wordt. Controleer de toestand jaarlijks op wijzigingen.

- Eenvoudige handelingen: mag via doe-het-zelf of door werknemer(s) met opleidingsattest eenvoudige handelingen  
Als dit materiaal verwijderd kan worden zonder het te breken, te beschadigen... , dan mag met dit met eenvoudige handelingen.  
Vermijd stofvorming en stofverspreiding op elk moment van de werken. Bevochtig of fixeer het materiaal.  
Het gebruik van sneldraaiende werktuigen (boormachine, slijpschijf, hogedrukreiniger...) is verboden.  
Zorg voor gepaste persoonlijke beschermingsmiddelen: minimaal FFP3-mondmasker (EN 149), wegwerpovertrek met kap (minimaal Cat III, type 5/6), wegwerphandschoenen en overschoenen of afspoelbaar schoeisel

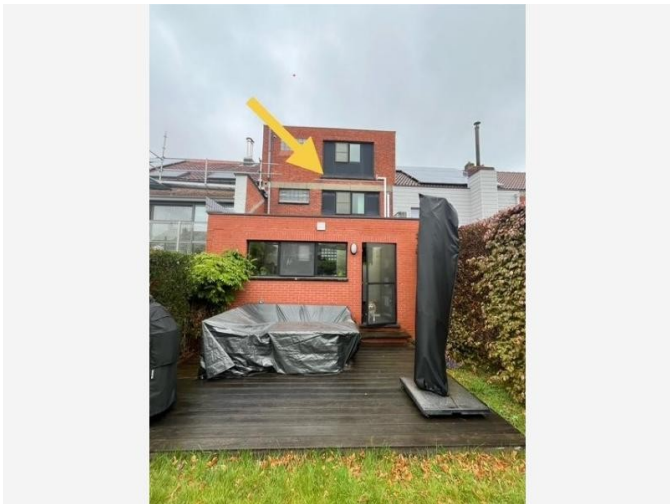
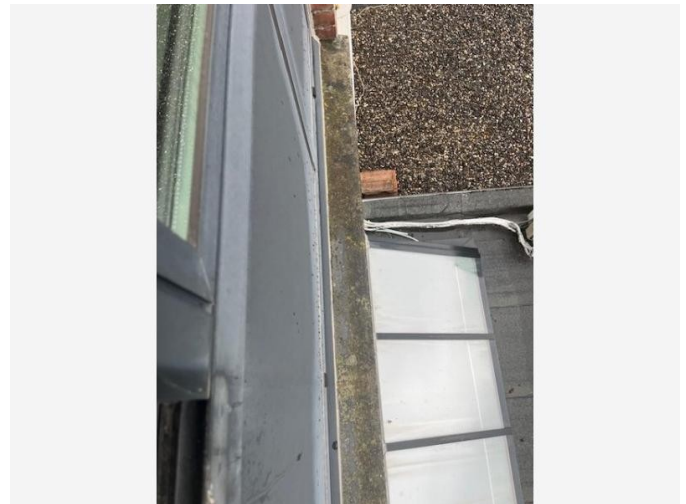
Het asbestmateriaal valt onder de mijlpaal van 2040.

Zorgvuldig beheren

| Eindbeoordeling materiaalrisico | Laag materiaalrisico en/of verlaagde kans op vezelvrijgave |

| Asbestsoort (vezeltype) | Alleen chrysotiel |
| Toestand van het materiaal | Licht beschadigd, licht verweerd. Intact calciumsilicaatmateriaal of categorie III 'gebondenheid' |

| Beschrijving | Raamdorpel 1e verdieping |

- Zorg voor een veilig beheer. Vermijd het beschadigen van het asbestmateriaal. Controleer de toestand jaarlijks op wijzigingen.
- Zorg voor een veilig beheer en verwijder dit asbestmateriaal wanneer het bij werken eenvoudig bereikbaar wordt. Controleer de toestand jaarlijks op wijzigingen.

- Eenvoudige handelingen: mag via doe-het-zelf of door werknemer(s) met opleidingsattest eenvoudige handelingen  
Als dit materiaal verwijderd kan worden zonder het te breken, te beschadigen... , dan mag met ditmet eenvoudige handelingen.  
Vermijd stofvorming en stofverspreiding op elk moment van de werken. Bevochtig of fixeer het materiaal.  
Het gebruik van sneldraaiende werktuigen (boormachine, slijpschijf, hogedrukreiniger...) is verboden.  
Zorg voor gepaste persoonlijke beschermingsmiddelen: minimaal FFP3-mondmasker (EN 149),  
wegwerpoverall met kap (minimaal Cat III, type 5/6),wegwerphandschoenen en overschoenen of afspoelbaar

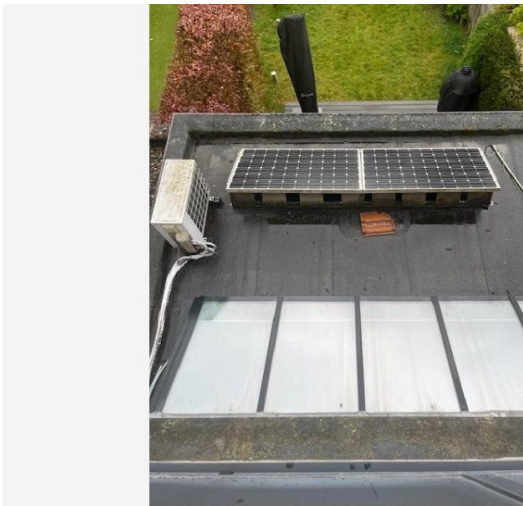
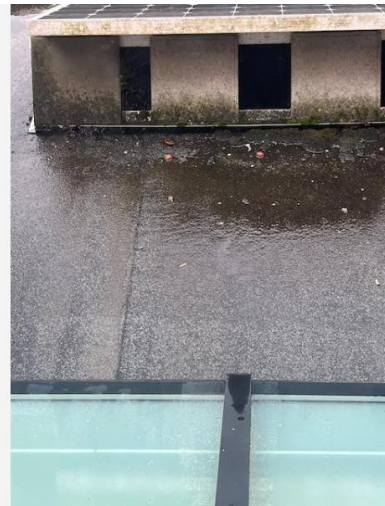
Het asbestmateriaal valt onder de mijlpaal van 2040.

Zorgvuldig beheren

| Eindbeoordeling materiaalrisico | Laag materiaalrisico en/of verlaagde kans op vezelvrijgave |

| Asbestsoort (vezeltype) | Alleen chrysotiel |
| Toestand van het materiaal | Licht beschadigd, licht verweerd. Intact calciumsilicaatmateriaal of categorie III 'gebondenheid' |

| Beschrijving | roofing plat dak 1e verdieping |

- Zorg voor een veilig beheer en verwijder dit asbestmateriaal wanneer het bij werken eenvoudig bereikbaar wordt. Controleer de toestand jaarlijks op wijzigingen.

- Eenvoudige handelingen: mag via doe-het-zelf of door werknemer(s) met opleidingsattest eenvoudige handelingen  
Als dit materiaal verwijderd kan worden zonder het te breken, te beschadigen... , dan mag met dit met eenvoudige handelingen.
