# Asbestinventarisatattest

Tollembeekstraat 33, 1570 Pajottegem

Attestnummer : 20250420-000009.000

Uitgegeven op : 20.04.2025

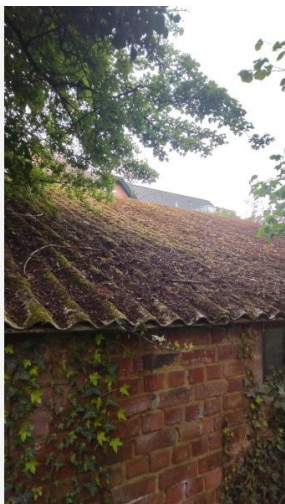
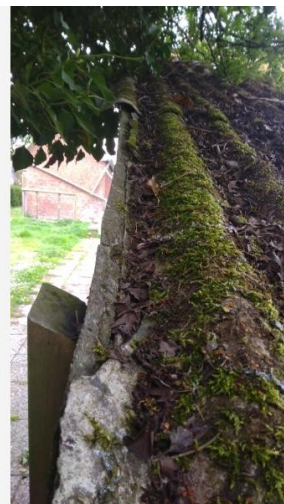
| Eindbeoordeling materiaalrisico | Hoog materiaalrisico en/of hoge kans op vezelvrijgave |

| Gebondenheid | Categorie 1: hechtgebonden in oorsprong |
| Asbestsoort (vezeltype) | Crocidoliet aanwezig |
| Asbestconcentratie | Laag (< 50%) |
| Afschermingsgraad van het gehele materiaal | Geheel of deels vrij aan de buitenlucht |
| Toestand van het materiaal | Zwaar beschadigd, zwaar verweerd |

| Beschrijving | Golfplaat |
| Asbestmateriaal | Dak- en gevelbekleding - Golfplaat |

**Dringend verwijderen**

- Verwijder dit asbestmateriaal zo snel mogelijk. Volg de toestand goed op.

- Eenvoudige handelingen: mag via doe-het-zelf of door werknemer(s) met opleidingsattest eenvoudige handelingen  
Mag via doe het zelf mits bijkomende maatregelen

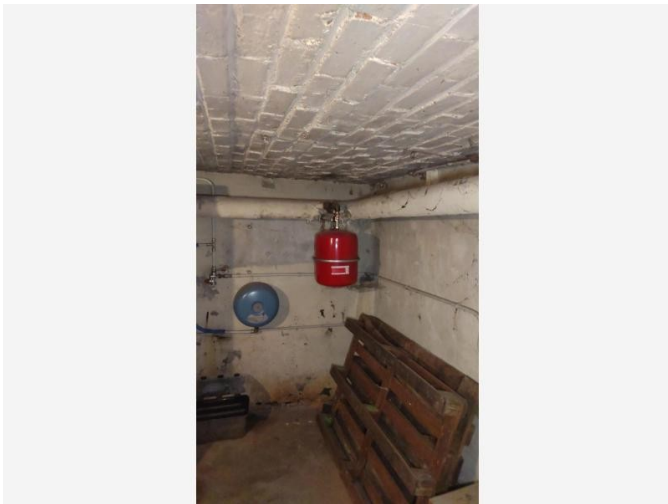
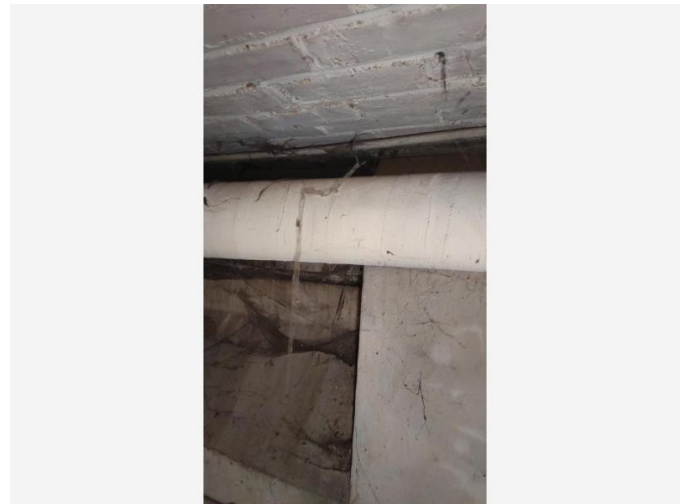
| Eindbeoordeling materiaalrisico | Hoog materiaalrisico en/of hoge kans op vezelvrijgave |

| Gebondenheid | Categorie 2: niet-hechtgebonden met matrix |
| Asbestsoort (vezeltype) | Crocidoliet aanwezig |
| Asbestconcentratie | Hoog ( $\geq 50\%$ ) |
| Toestand van het materiaal | Zwaar beschadigd, zwaar verweerd |

| Beschrijving | Leidingisolatie |
| Asbestmateriaal | In-situ afwerkingslagen - Thermische isolatie |

**Dringend verwijderen**

- Verwijder dit asbestmateriaal zo snel mogelijk. Volg de toestand goed op.
- Voer bijkomende staalname(s) uit.

- Hermetische zone (erkend asbestverwijderaar)  
Enkel door erkend asbestverwijderaar

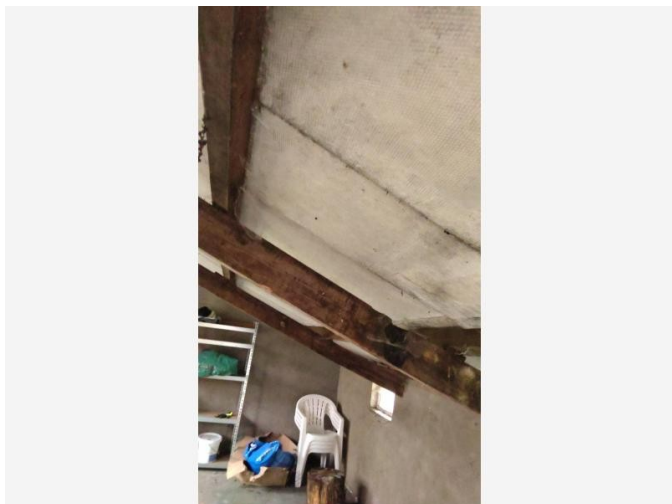
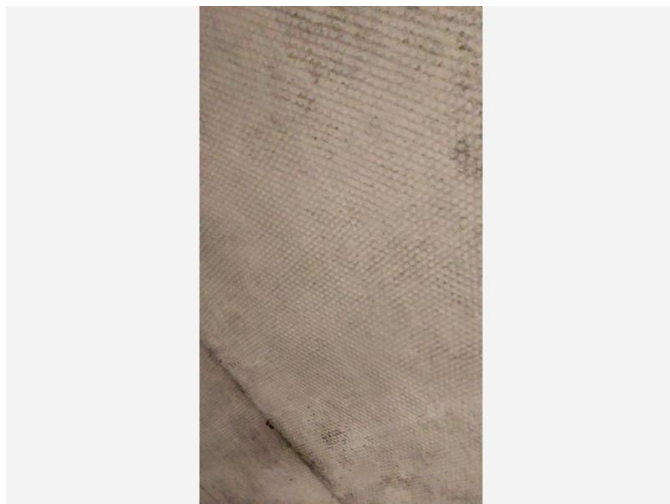
| Eindbeoordeling materiaalrisico | Verhoogd materiaalrisico en/of verhoogde kans op vezelvrijgave |

| Gebondenheid | Categorie 1: hechtgebonden in oorsprong |
| Asbestsoort (vezeltype) | Crocidoliet aanwezig |
| Toestand van het materiaal | Licht beschadigd, licht verweerd. Intact calciumsilicaatmateriaal of categorie III 'gebondenheid' |

| Beschrijving | Onderdak tuinhuis |

Verwijderen

- Verwijder dit asbestmateriaal zo snel mogelijk. Volg de toestand goed op.

- Eenvoudige handelingen: mag via doe-het-zelf of door werknemer(s) met opleidingsattest eenvoudige handelingen  
Mag via doe het zelf mits bijkomende maatregelen

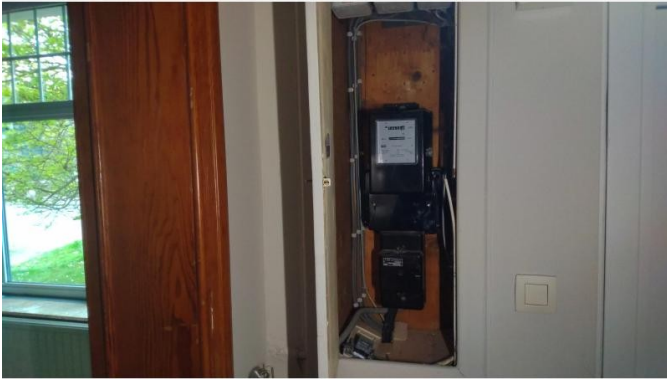
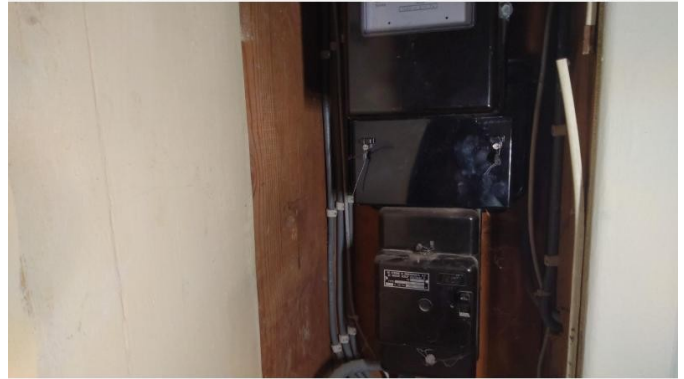
| Eindbeoordeling materiaalrisico | Laag materiaalrisico en/of verlaagde kans op vezelvrijgave |

| Toestand van het materiaal | Onbeschadigd, niet verweerd |

| Beschrijving | Bakeliete toepassingen |
| Asbestmateriaal | Plaat, paneel, tablet - Type Bakeliet |

Zorgvuldig beheren

- Zorg voor een veilig beheer. Vermijd het beschadigen van het asbestmateriaal. Controleer de toestand jaarlijks op wijzigingen.

- Eenvoudige handelingen: mag via doe-het-zelf of door werknemer(s) met opleidingsattest eenvoudige handelingen  
Aanbevolen saneringsmethode: Eenvoudige handeling met bijkomende maatregelen. Het materiaal dient goed te worden gefixeerd voor deze wordt verwijderd.

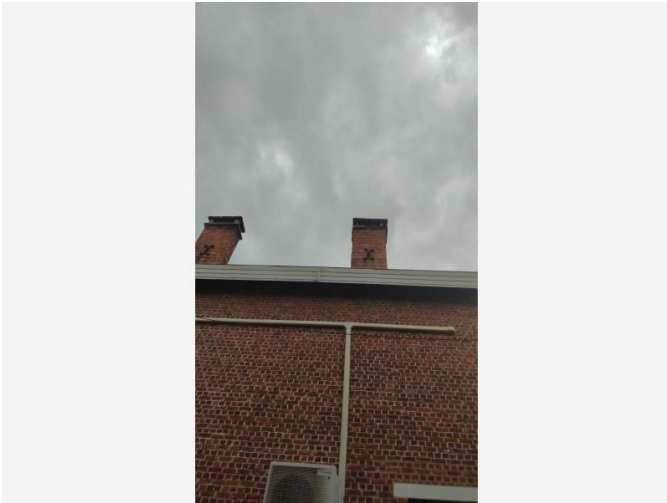
**Reden:** Het te onderzoeken materiaal situeert zich hoger dan 3,50 m te rekenen vanaf een veilige ondergrond

**Uitleg van de asbestdeskundige:** Het rookgaskanaal is niet beoordeeld. Aan de binnenzijde is de kachel afgesloten. Aan de buitenzijde is het hoger dan 3,5 meter om de schoorsteen te inspecteren. Het is niet zichtbaar of er een asbestverdacht rookgaskanaal aanwezig is in de schoorsteen. Conform ons inspectieprotocol mogen wij een beperking inroepen voor hoogtes hoger dan 3,5 m. Indien men dit wil laten onderzoeken, dient er een nieuwe afspraak gemaakt te worden en moet er een hoogtewerker voorzien worden, evenals iemand die bevoegd is om deze te bedienen en eventueel een techniek die de al dan niet aanwezige schouwwhoed kan afnemen en weer terugplaatsen.

| (Asbest)materiaal | Rookgaskanaal |
| Karakterisatie | Asbest (verdacht) |

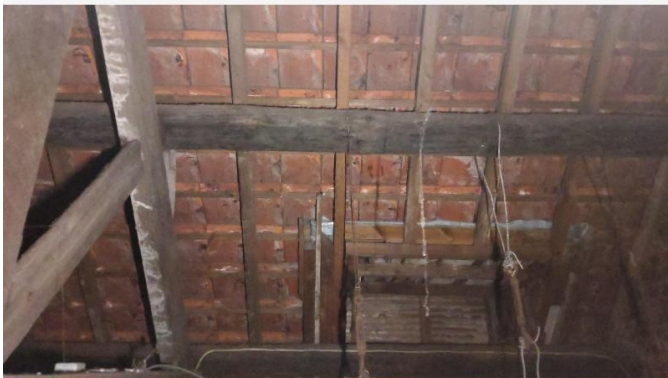
Tijdens de inspectie van dit gebouw hebben we vastgesteld dat er geen onderdak aanwezig is in de dakstructuur.

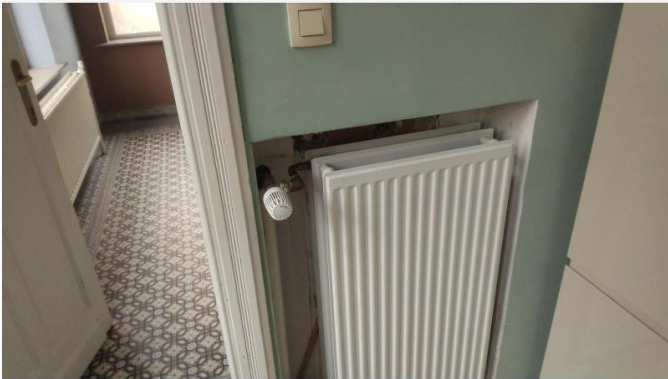
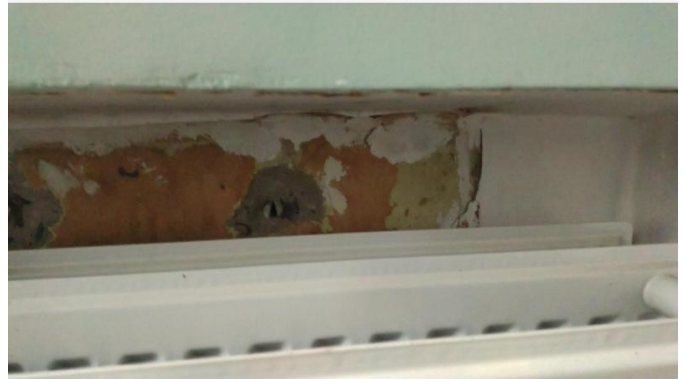
## Fiche 7: Pleisterwerk wand

Geen asbest

| # | Type | Referentie | Resultaat |
|---|---|---|---|
| 7.1 | Mengmonster | MM01 | Geen asbest |

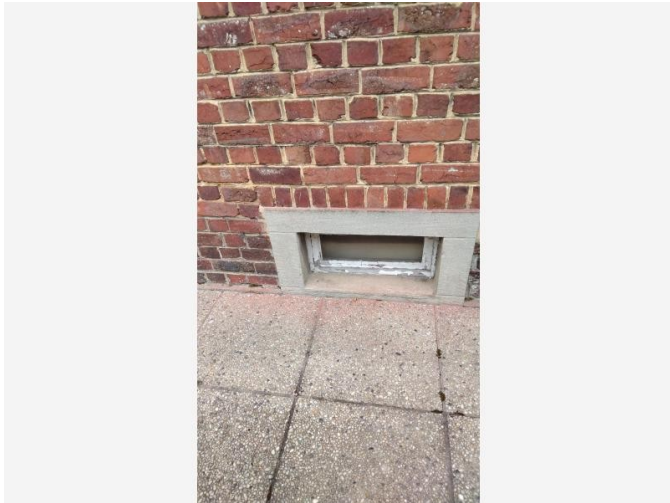
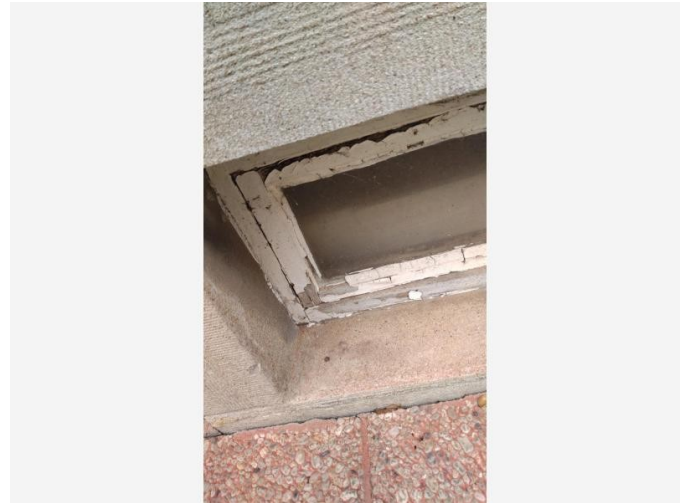
## Fiche 8: Kitramen (tussen glas en profiel)

Geen asbest

| # | Type | Referentie | Resultaat |
|---|---|---|---|
| 8.1 | Mengmonster | MM02 | Geen asbest |
