# Asbestinventarisatetest

Spinmolenplein 281, 9000 Gent

Attestnummer : **20250204-000478.000**

Uitgegeven op : **04.02.2025**

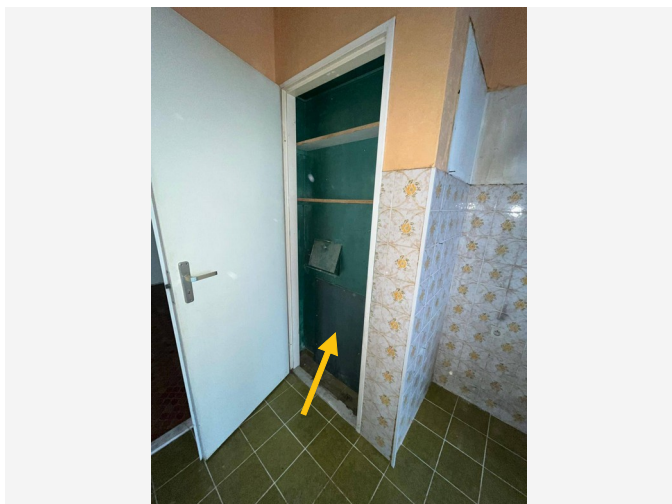
In het appartement is een afgesloten, niet-gebruikte afvalkoker aanwezig. De wanden van deze koker zijn vervaardigd uit hout.

Aangezien een inspectie zonder beschadiging niet mogelijk is, kan de aanwezigheid van asbesthoudende materialen niet worden uitgesloten. Indien dergelijke materialen aanwezig zouden zijn, maken deze deel uit van het asbestinventarisatetest (AIA) van de gemeenschappelijke delen en vallen zij niet onder het privaatieve kavel.

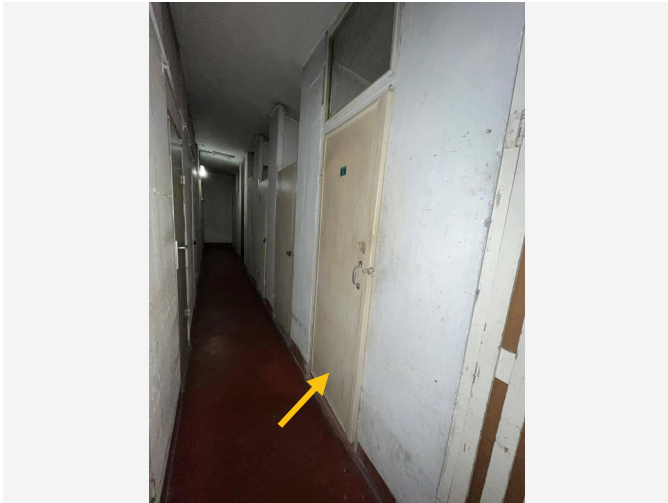
In de kelderberging werden geen asbestverdachte materialen waargenomen. Vloer, wanden en plafond zijn vervaardigd uit beton.

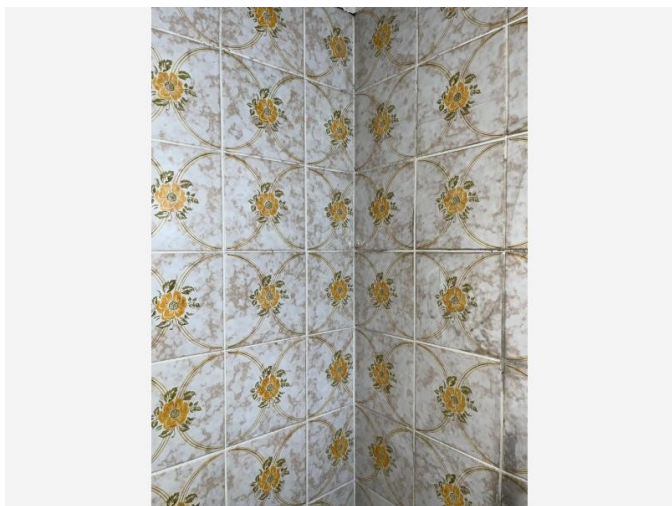
In de keuken en de badkamer werden wandtegels aan de muren aangebracht. Deze tegels zijn in goede staat, vertonen lichte tekenen van verwerking maar zijn niet beschadigd.

Bij eventuele latere renovatie moeten de materialen en producten (zoals lijm en cement) onder de wandtegels gecontroleerd worden om te bepalen of ze als niet-asbestverdacht gecatalogiseerd kunnen worden. Volgens het inspectieprotocol van het niet-destructief onderzoek zijn deze materialen niet bemonsterbaar.

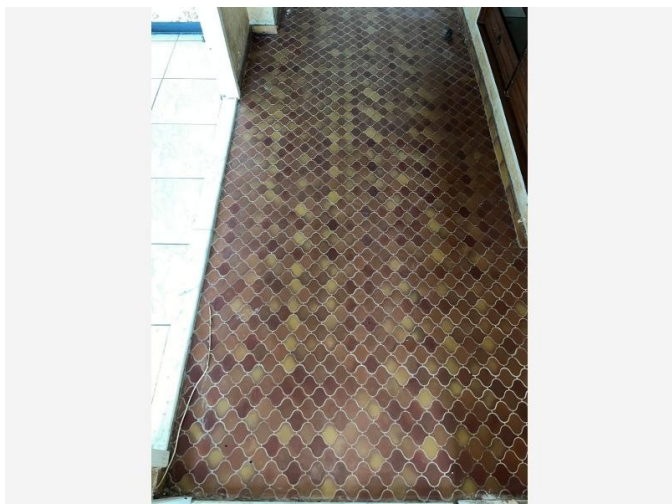
Er werden vloeren bovenop de chape aangebracht. De vloeren bestaan uit de volgende materialen: terracotta tegels en faience, beton- en cementtegels al dan niet met keramische toplaag.

Bij latere renovatie moeten de materialen en producten (zoals lijm, cement of andere) die zich onder de vloeren, plinten en dorpels bevinden worden gecontroleerd om als niet-asbestverdacht gecatalogiseerd te worden. Inspectie van het bovengenoemde valt buiten de scope van het niet-destructief onderzoek.

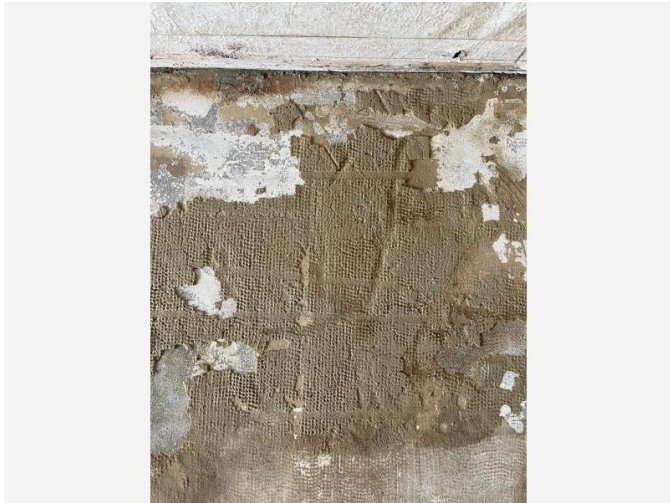
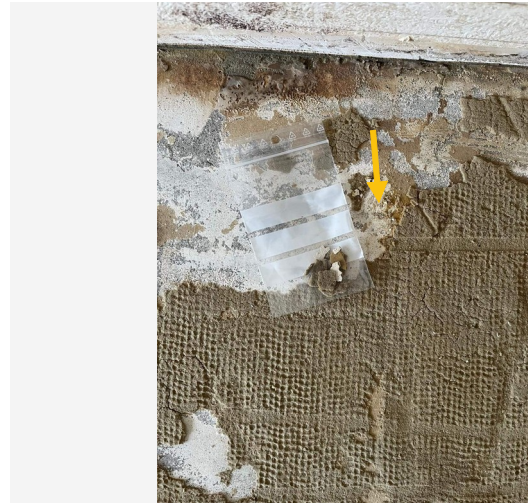
Geen asbest

| Opmerking | <p>In de slaapkamer is er geen vloerbekleding meer aanwezig, er zijn wel duidelijk nog lijmresten waarneembaar.</p> <p>De aangegeven hoeveelheden en gewichten zijn grove schattingen en kunnen niet worden gebruikt voor een gedetailleerde meetstaat voor werkzaamheden.</p> <p>Meerdere foto's in bijlage, raadpleegbaar via de Woningpas.</p> |

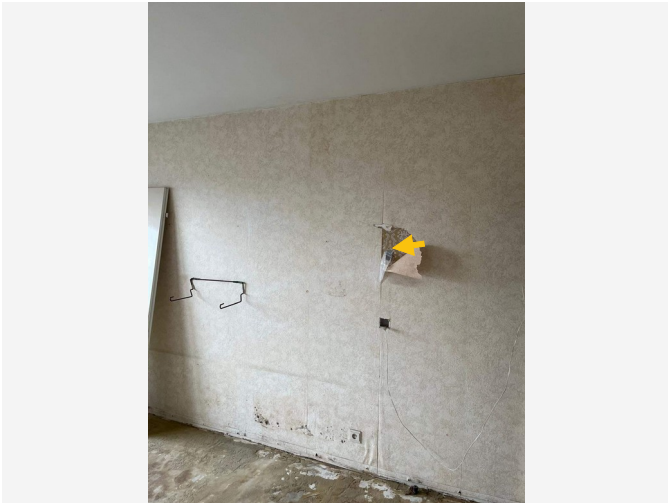
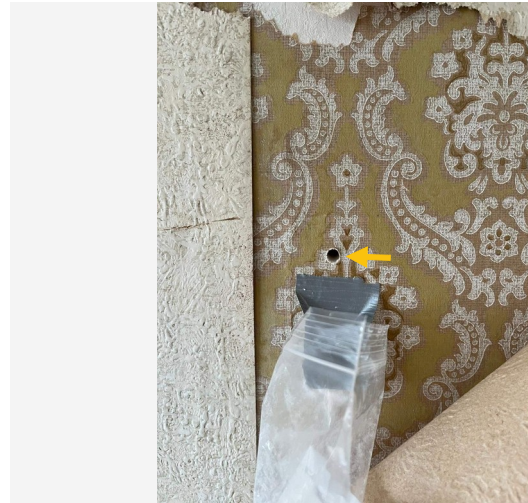
## Fiche 6: pleisterwerk - wand

Geen asbest

| Opmerking | <p>In alle ruimtes van het appartement is pleisterwerk aan de binnenwanden aanwezig. Monstername is uitgevoerd in de keuken en slaapkamer. De stookruimte en trappenhal waren niet van toepassing voor monstername (gemeenschappelijk delen).</p> <p>De monsternamepunten zijn na afloop gefixeerd met Amiseal Fix 11 en Polyfilla. Extra foto's van de monstername en fixaties zijn bijgevoegd en kunnen worden geraadpleegd via de Woningpas.</p> <p>De opgegeven hoeveelheden en gewichten zijn slechts een ruwe schatting en kunnen niet worden gebruikt voor het opstellen van een meetstaat voor werkzaamheden.</p> |

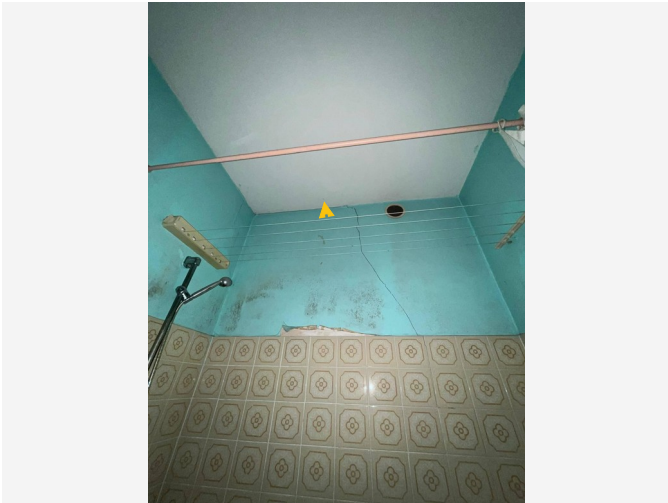
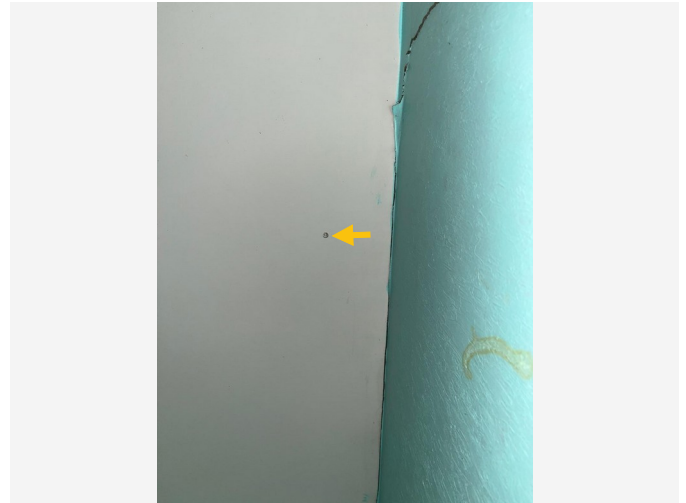
## Fiche 7: pleisterwerk - plafond

Geen asbest

| Opmerking | <p>In alle ruimtes van het appartement is pleisterwerk aan de plafonds aanwezig. Monstername werd uitgevoerd in de badkamer en living. De stookruimte en trappenhal waren niet van toepassing voor monstername (gemeenschappelijk delen).</p> <p>De monsternamepunten zijn na afloop gefixeerd met Amiseal Fix 11 en Polyfilla. Extra foto's van de monstername en fixaties zijn bijgevoegd en kunnen worden geraadpleegd via de Woningpas.</p> <p>De opgegeven hoeveelheden en gewichten zijn slechts een ruwe schatting en kunnen niet worden gebruikt voor het opstellen van een meetstaat voor werkzaamheden.</p> |

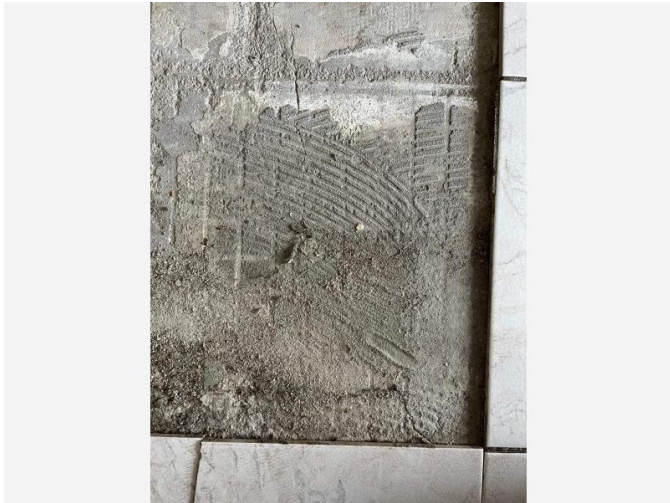
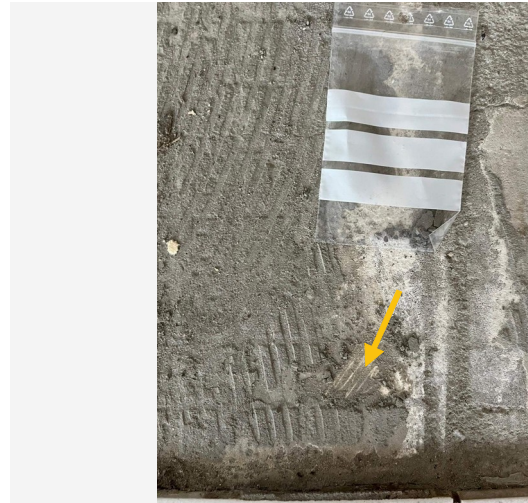
## Fiche 8: vloeren - tegellijn living

Geen asbest

| Opmerking | <p>In de living zijn keramische tegels aanwezig als vloerbekleding.</p> <p>De aangegeven hoeveelheden en gewichten zijn grove schattingen en kunnen niet worden gebruikt voor een gedetailleerde meetstaat voor werkzaamheden.</p> <p>Meerdere foto's in bijlage, raadpleegbaar via de Woningpas.</p> |
