# Asbestinventarisatetest

Bordekensstraat 52, 1981 Zemst

Attestnummer : 20240917-000107.000

Uitgegeven op : 17.09.2024

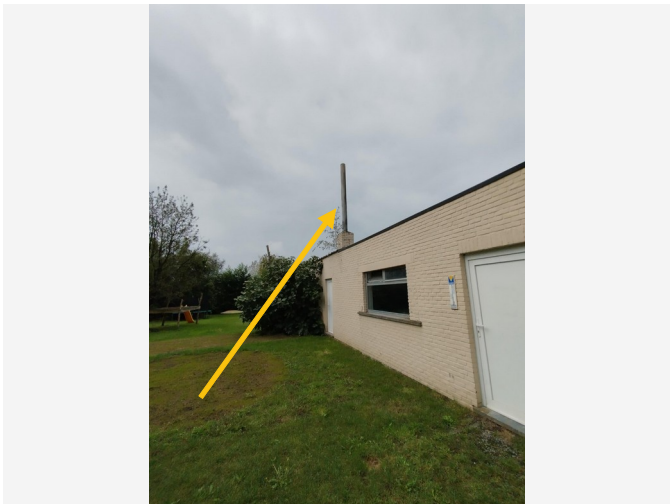
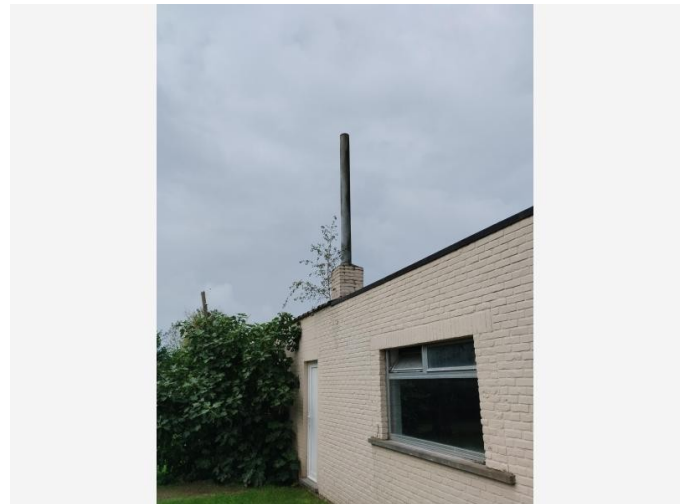
| Fiche 1: Schouwbus dak garage..... | 16 |

Het asbestmateriaal valt onder de mijlpaal van 2034.

| Eindbeoordeling materiaalrisico | Verhoogd materiaalrisico en/of verhoogde kans op vezelvrijgave |

| Asbestsoort (vezeltype) | Crocidoliet aanwezig |
| Toestand van het materiaal | Matig beschadigd, matig verweerd |

| Asbestmateriaal | Rookgaskanaal |

Verwijderen

- Zorg voor een veilig beheer. Vermijd het beschadigen van het asbestmateriaal. Controleer de toestand jaarlijks op wijzigingen.

De buis kan voorzichtig losgebeiteld worden , extra bevochtigen om stof te voorkomen + dragen van de nodige beschermingsmiddelen (mondmasker ffp3, handschoenen,tyvec ) Bij de gemeente/containerpark afsluitzakken halen om dubbel in te pakken en af te voeren naar het containerpark als hechtgebonden asbestafval.

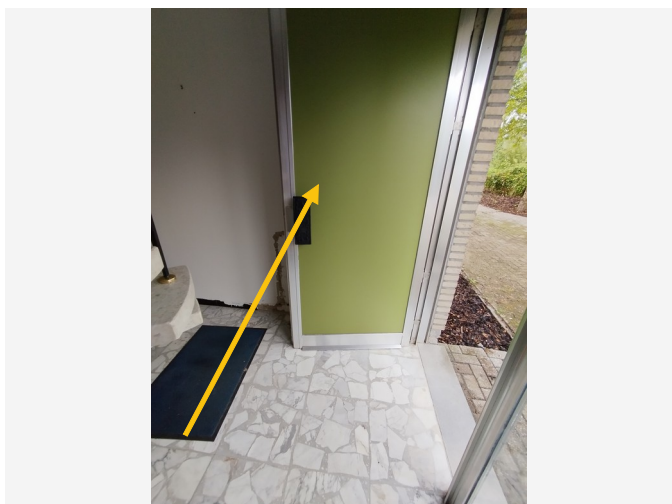
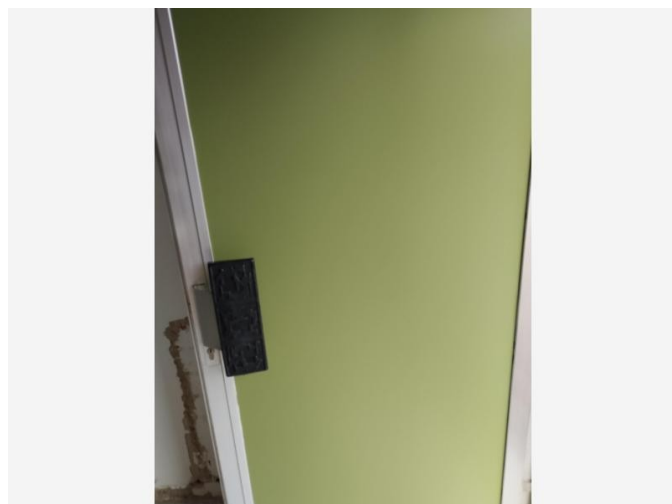
| Fiche 2: Glasalpaneel voordeur..... | 19 |

Het asbestmateriaal valt onder de mijlpaal van 2040.

| Eindbeoordeling materiaalrisico | Laag materiaalrisico en/of verlaagde kans op vezelvrijgave |

| Asbestsoort (vezeltype) | Crocidoliet aanwezig |
| Toestand van het materiaal | Onbeschadigd, niet verweerd |

| Asbestmateriaal | Plaat, paneel, tablet - Geëmailleerd, type Glasal |

Zorgvuldig beheren

- Zorg voor een veilig beheer. Vermijd het beschadigen van het asbestmateriaal. Controleer de toestand jaarlijks op wijzigingen.

- Eenvoudige handelingen: mag via doe-het-zelf of door werknemer(s) met opleidingsattest eenvoudige handelingen  
EH via doe-het zelf : gebruik een FFP3 masker, handschoenen en tyvek . Maak de platen voorzichtig los zonder te breken , verpak dubbel met plastic folie

EH opgeleid personeel 8 u basis . Bij vervangen van de ramen kunnen de panelen mee verwijderd worden door de plaatsers van nieuw raamwerk. Alle werknemer(s) moeten wel beschikken over een opleidingsattest eenvoudige handelingen 8u.

Raam/deur kader stofvrij maken dmv hepa stofzuiger met absoluutfilter

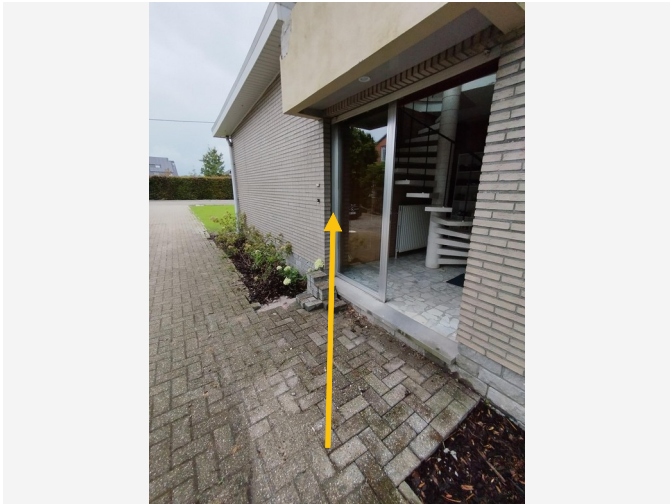
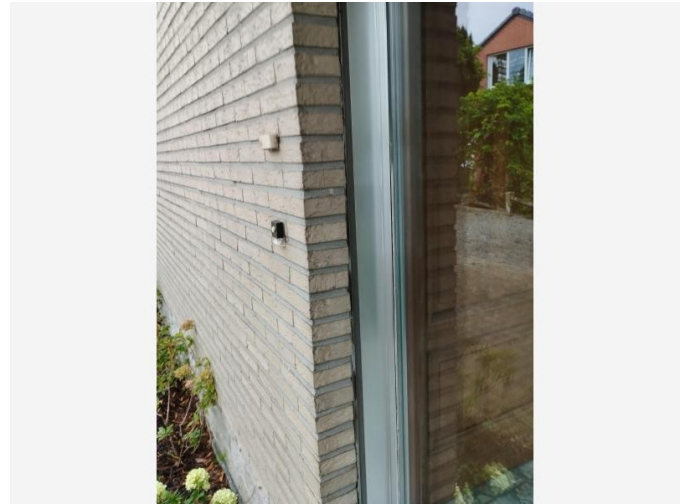
| Fiche 3: Mastiek Ramen..... | 22 |

Het asbestmateriaal valt onder de mijlpaal van 2040.

| Eindbeoordeling materiaalrisico | Laag materiaalrisico en/of verlaagde kans op vezelvrijgave |

| Asbestsoort (vezeltype) | Alleen chrysotiel |
| Toestand van het materiaal | Licht beschadigd, licht verweerd. Intact calciumsilicaatmateriaal of categorie III 'gebondenheid' |

| # | Type | Referentie | Resultaat |
|---|---|---|---|
| 3.1 | Puntmonster | 4 | Chrysotiel |

| Opmerking | Een deel van de ramen werd vernieuwd, een deel van de ramen betreft nog het oude raamwerk, hier is oude mastiek te zien, deze werd dan ook gecontroleerd. |

Zorgvuldig beheren

- Zorg voor een veilig beheer. Vermijd het beschadigen van het asbestmateriaal. Controleer de toestand jaarlijks op wijzigingen.

- Eenvoudige handelingen: mag via doe-het-zelf of door werknemer(s) met opleidingsattest eenvoudige handelingen  
verwijdering doe het zelf en EH opgeleid personeel : De toepassing extra fixeren en losbeitelen + dragen van de nodige beschermingsmiddelen (mondmasker ffp3, handschoenen)

De ramen kunnen eventueel in zijn geheel afgevoerd worden als asbesthoudend afval. Indien hout en glas gescheiden afgevoerd worden, mogen er geen stopverf restanten achterblijven op het houtwerk.

EH erkend saneerder . De saneerder motiveert de verwijderingsmethode in het werkplan. Verwijdering met puntafzuiging dmv een stofzuiger met absoluut filter of methode inslijpen baksteen . Oud raamwerk word gerecycleerd , er mogen geen restanten aan het raamwerk achter blijven.

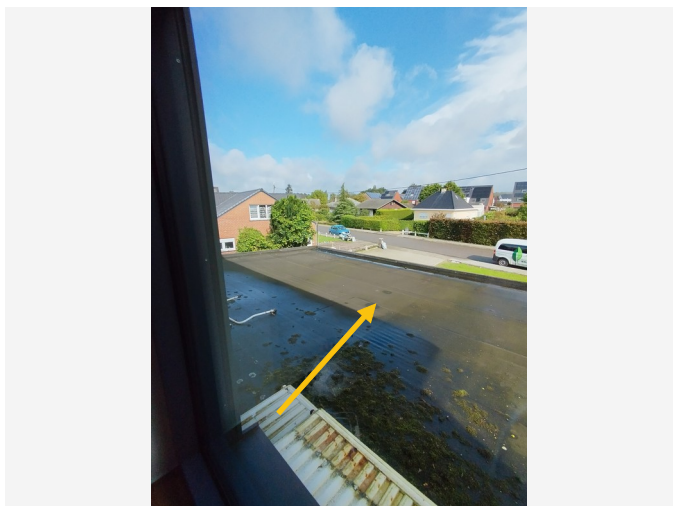
Vrije foto

De dakbedekking van de woning betreft epdm folie en is bij deze niet asbestverdacht. Het is niet uitgesloten dat er nog asbesthoudende onderlagen aanwezig zijn.

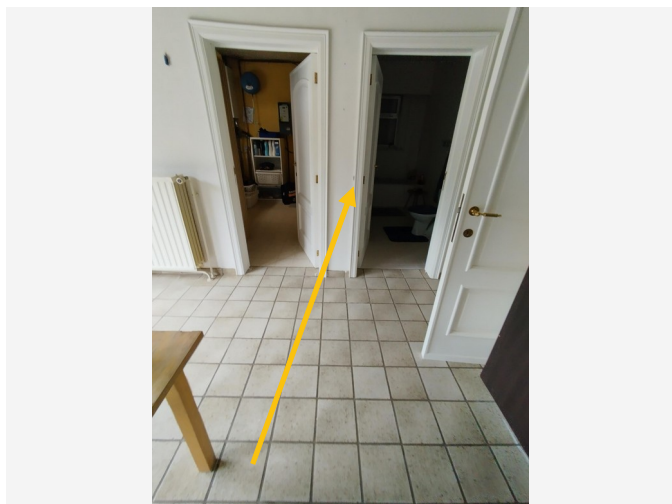
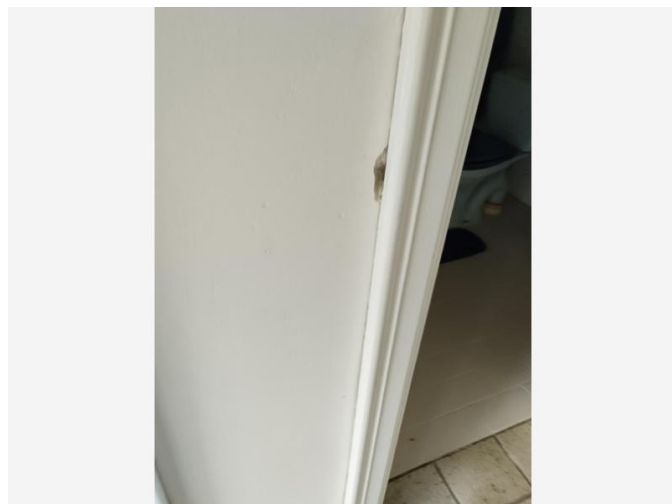
## Fiche 5: Pleister muren

Geen asbest

| # | Type | Referentie | Resultaat |
|---|---|---|---|
| 5.1 | Mengmonster | 1 | Geen asbest |

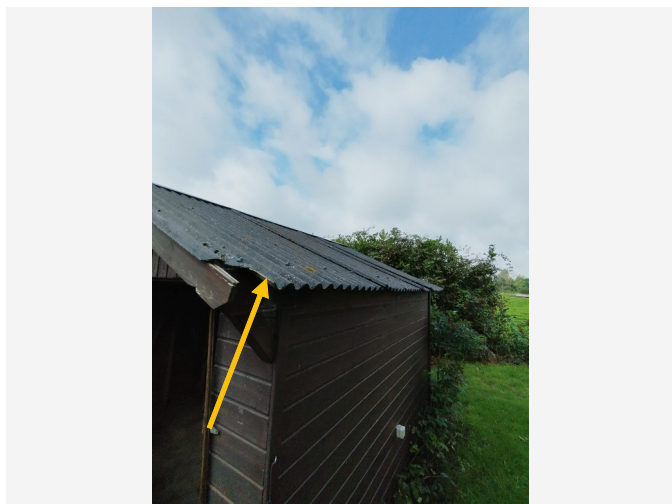
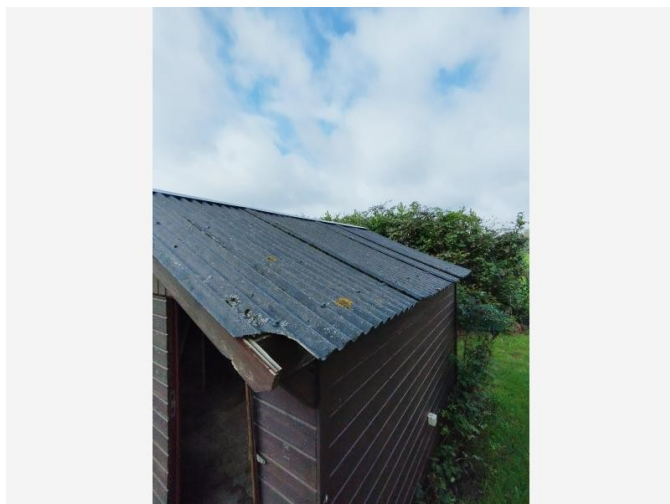
## Fiche 6: Golfplaten tuinhuis

Geen asbest

| # | Type | Referentie | Resultaat |
|---|---|---|---|
| 6.1 | Puntmonster | 3 | Geen asbest |

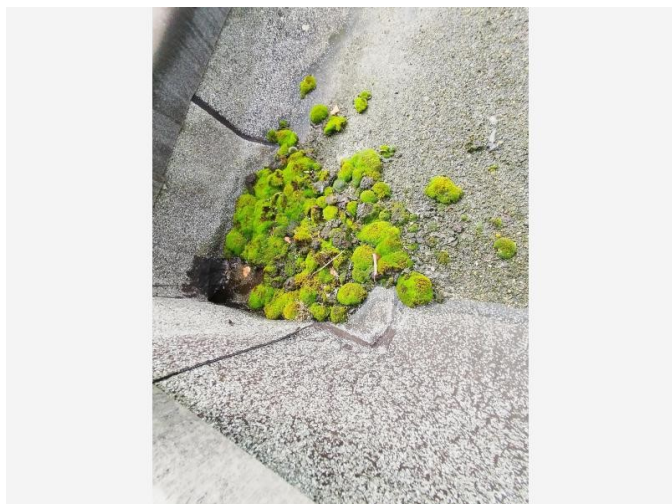
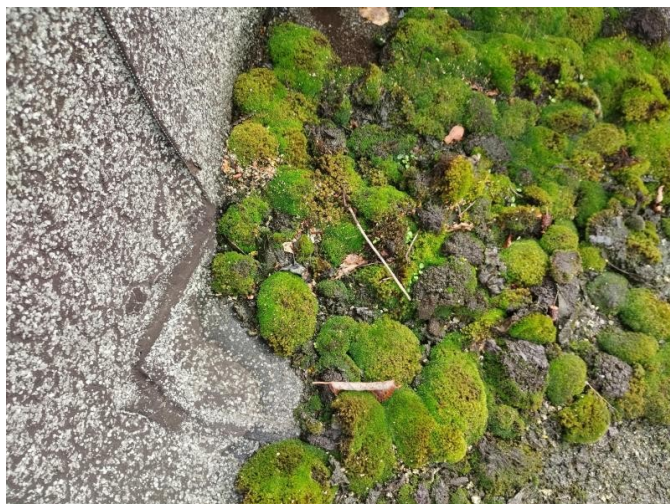
## Fiche 7: Roofing plat dak garage

Geen asbest

| # | Type | Referentie | Resultaat |
|---|---|---|---|
| 7.1 | Puntmonster | 2 | Geen asbest |
