# Asbestinventarisatetest

J. Vander Vekenstraat 31A, 1780 Wemmel

Attestnummer : 20240911-000129.000

**Niet-asbestveilig**

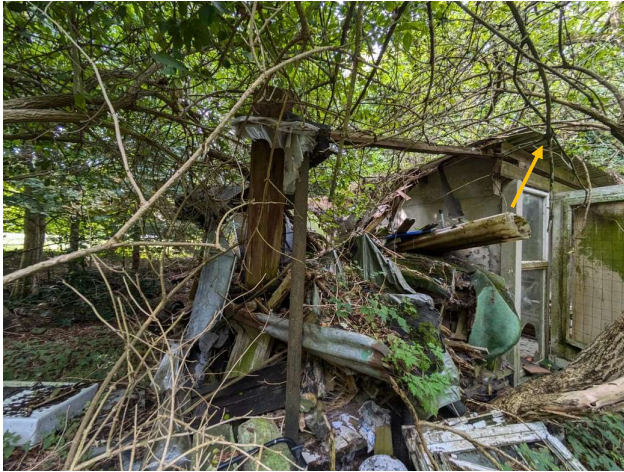
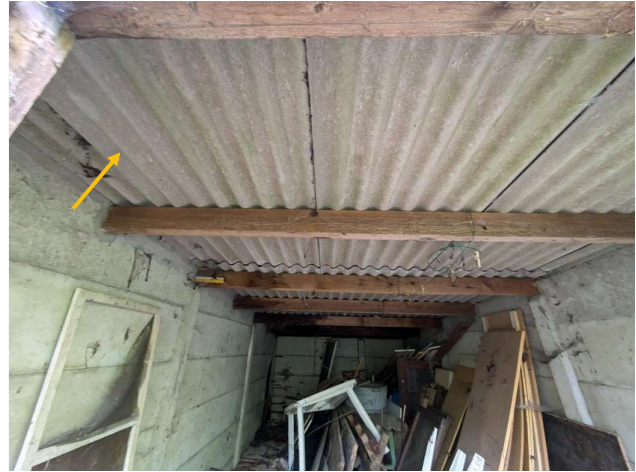
Het asbestmateriaal valt onder de mijlpaal van 2034.

**Dringend verwijderen**

| Eindbeoordeling materiaalrisico | Hoog materiaalrisico en/of hoge kans op vezelvrijgave |

| Gebondenheid | Categorie 1: hechtgebonden in oorsprong |
| Asbestsoort (vezeltype) | Crocidoliet aanwezig |
| Asbestconcentratie | Laag (< 50%) |
| Afschermingsgraad van het gehele materiaal | Geheel of deels (ook) vrij aan de binnenlucht |
| Toestand van het materiaal | Matig beschadigd, matig verweerd |

| Beschrijving | Golfplaten dak garage (tuin). |
| Hoeveelheid (oppervlakte - aantal) | • 47,00 m <sup>2</sup> - 1 stuk |

- Zorg voor een veilig beheer. Vermijd het beschadigen van het asbestmateriaal. Controleer de toestand jaarlijks op wijzigingen.
- Zorg voor een veilig beheer en verwijder dit asbestmateriaal wanneer het bij werken eenvoudig bereikbaar wordt. Controleer de toestand jaarlijks op wijzigingen.
- Verwijder dit asbestmateriaal zo snel mogelijk. Volg de toestand goed op.
- Voer bijkomende staalname(s) uit.

- Eenvoudige handelingen: mag via doe-het-zelf of door werknemer(s) met opleidingsattest eenvoudige handelingen  
De golfplaten in hun geheel verwijderen en vervoeren , dubbel verpakt in zakken bestemd voor asbesthoudend afval. De uitvoerder dient een wegwerpoverall te dragen evenals wegwerphandschoenen , veiligheidsschoenen en een mondmasker FFP3.

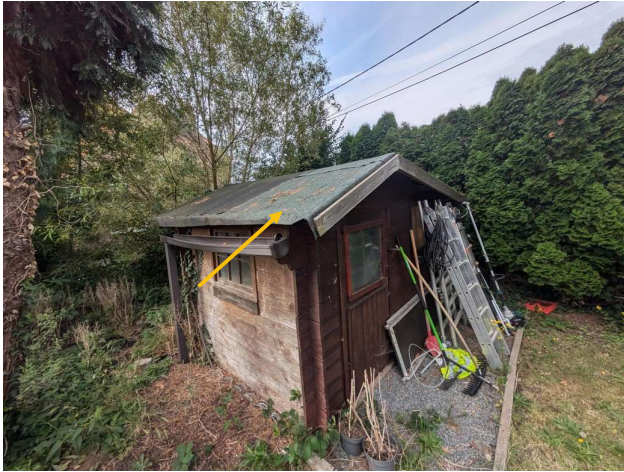
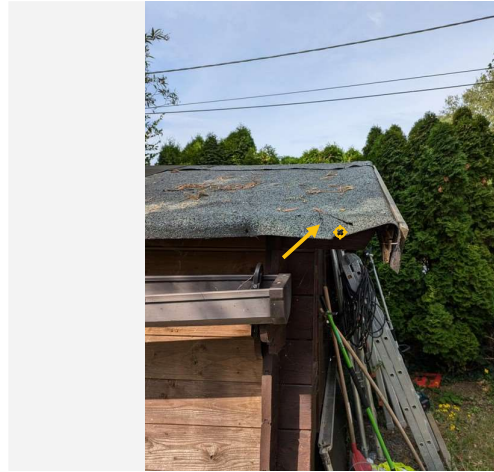
Het asbestmateriaal valt onder de mijlpaal van 2040.

Verwijderen

| Eindbeoordeling materiaalrisico | Verhoogd materiaalrisico en/of verhoogde kans op vezelvrijgave |

| Asbestsoort (vezeltype) | Alleen chrysotiel |
| Toestand van het materiaal | Matig beschadigd, matig verweerd |

| # | Type | Referentie | Resultaat |
|---|---|---|---|
| 2.1 | Puntmonster | P02 | Chrysotiel |

| Beschrijving | Roofing dak tuinhuisje |
| Opmerking | Asbesthoudend chrysotiel , bevindt zich niet in de roofing maar op de roofing. ( zie staalanalyse). |

- Scherm in afwachting van verwijdering het asbestmateriaal af van luchtstromingen en verstoring: bijvoorbeeld door het te verpakken, te fixeren, af te dekken, signalisatie - afbakening aan te brengen, ...
- Zorg voor een veilig beheer en verwijder dit asbestmateriaal wanneer het bij werken eenvoudig bereikbaar wordt. Controleer de toestand jaarlijks op wijzigingen.

- Eenvoudige handelingen: mag via doe-het-zelf of door werknemer(s) met opleidingsattest eenvoudige handelingen  
De uitvoerder moet beschermende kledij dragen: wegwerphandschoenen, een wegwerpoverall, veiligheidsschoenen en een beschermingsmasker van het type FFP3. Asbest roofing verwijderen zonder te beschadigen of te breken omdat dit verspreiding van vezels kan veroorzaken. Het materiaal vervoeren dubbel verpakt in plastic zakken bestemd voor asbest.

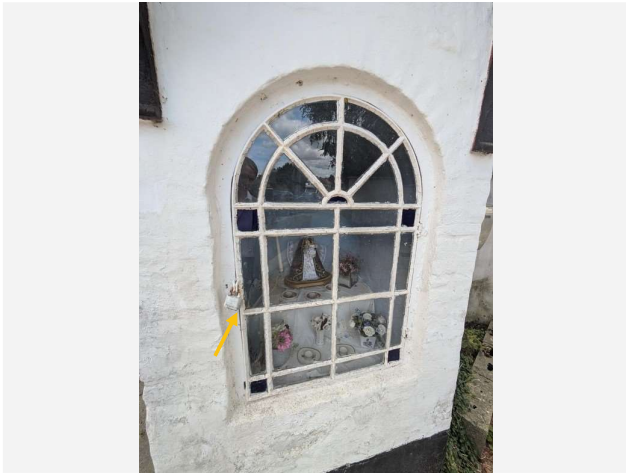
Situeringsfoto

**Reden:** Slotvaste toegangspoort, -deur of -luik

**Uitleg van de asbestdeskundige:** Deur is met een hangslot vergrendeld.

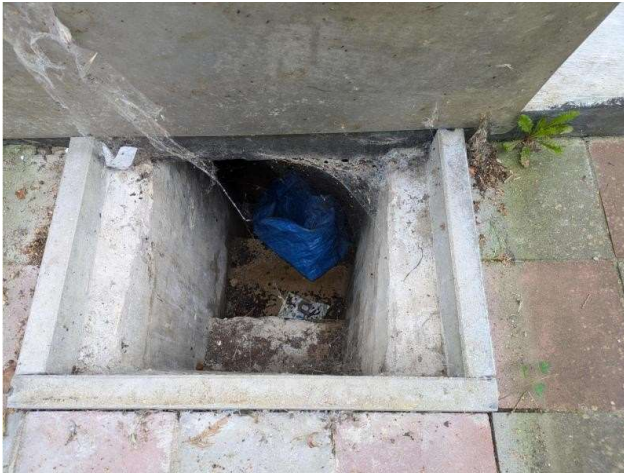
Situeringsfoto

**Reden:** De hoogte van de kelder is minder dan 1m50.

**Uitleg van de asbestdeskundige:** In de kelderruimte was geen licht, de kelder stond volledig onder water. De hoogte van de kelder is minder dan 1m50.

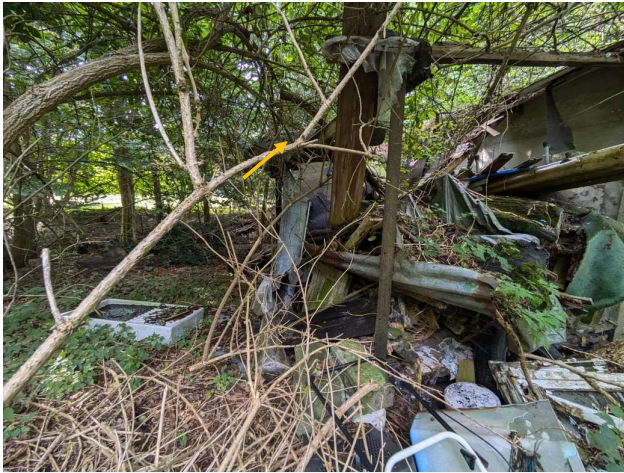
Situeringsfoto

**Reden:** Overwoekerende vegetatie

**Uitleg van de asbestdeskundige:** Het afval ligt in de tuin en is moeilijk bereikbaar omwille van de overwoekerende vegetatie. De roofing ligt tussen houtafval en vegetatie.

| Karakterisatie | Asbest (verdacht) |

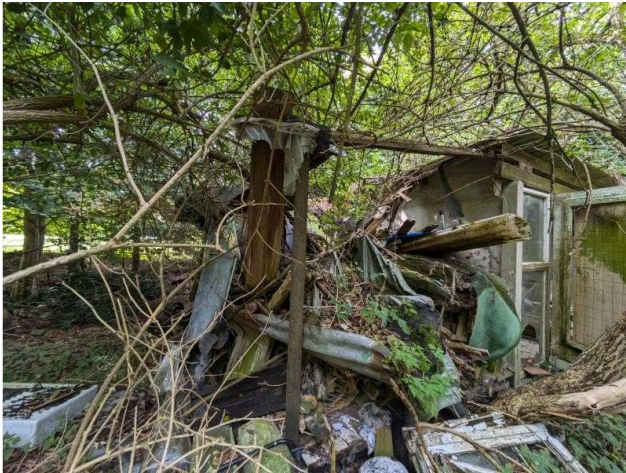
Vrije foto

In de tuin werden 2 hopen houtafval en roofing , tussen het struikgewas vastgesteld.

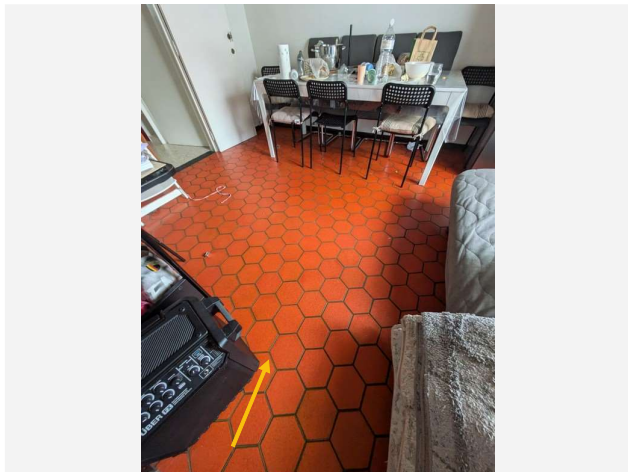
Vrije foto

Mogelijk bevindt er zich zwarte tegellijm onder de tegels .In het kader van een niet- destructief onderzoek kon geen staal worden genomen De tegels zijn in goede staat er zijn geen barsten te bespeuren. Bij renovatie en /of sloop wordt aangeraden om verder onderzoek te verrichten. Tegels in de woonkamer, keuken , toilet.

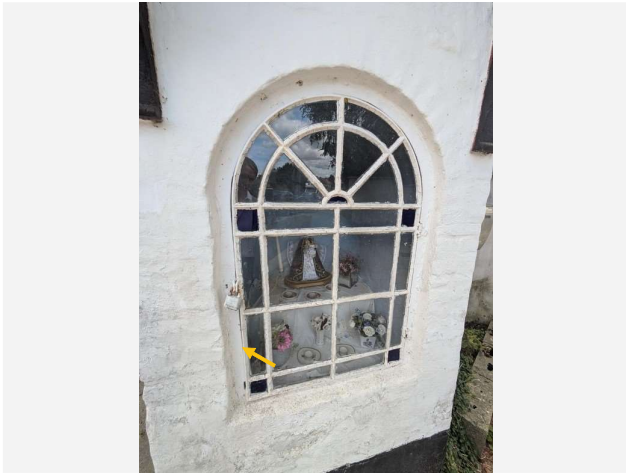
Vrije foto

Mogelijk bevindt er zich een asbestkoord in de deuropening van het kapelletje. Dit was niet waarneembaar aangezien het deurtje op slot zit.

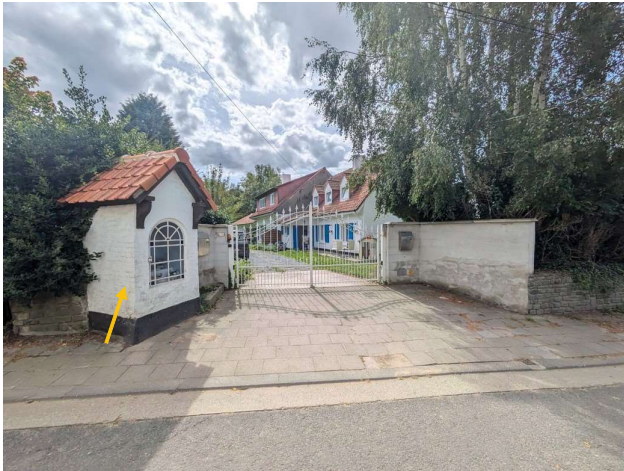
## Fiche 9: Onze - Lieve- Vrouwekapelletje ( vastgesteld bouwkundig erfgoed).

Vastgesteld onroerend erfgoed nl. schuin ingeplant kapelletje op rechthoekige plattegrond met ijzeren rondboogdeur ter afsluiting van de nis. Keramische dakpannen, muur in baksteen ( wit geschilderd), ijzeren rondboogdeur met roedeverdeling.

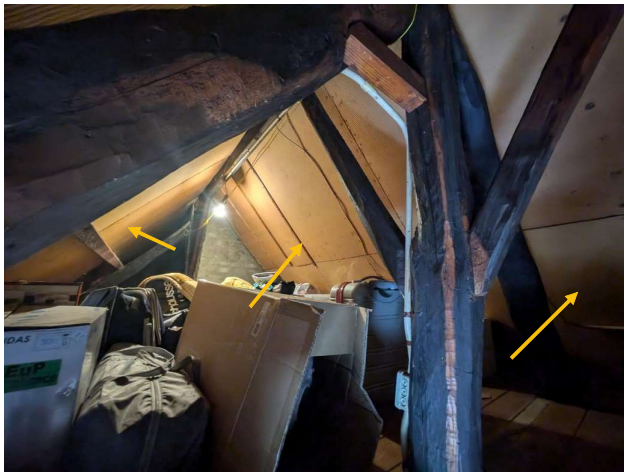
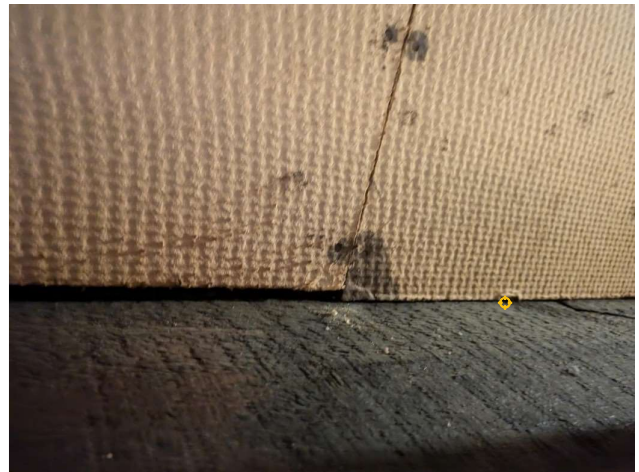
## Fiche 10: Onderdak- isolatiemateriaal

Geen asbest

| # | Type | Referentie | Resultaat |
|---|---|---|---|
| 10.1 | Puntmonster | P01 | Geen asbest |

| Opmerking | Op basis van analyseresultaten bleek de toepassing niet asbestverdacht te zijn. De hoeveelheid is een ruwe schatting aangezien de bepaling van de hoeveelheid niet relevant is. |

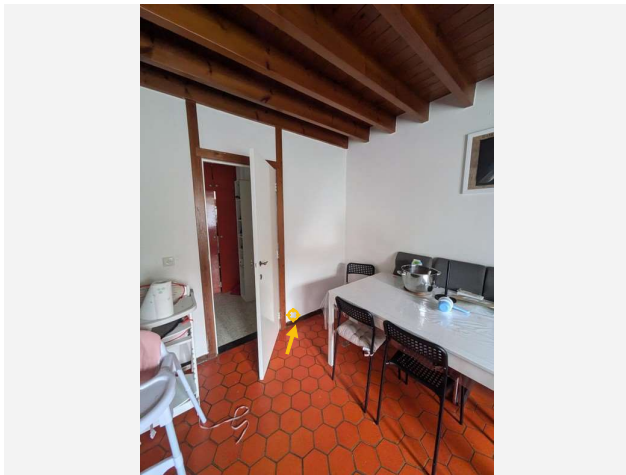
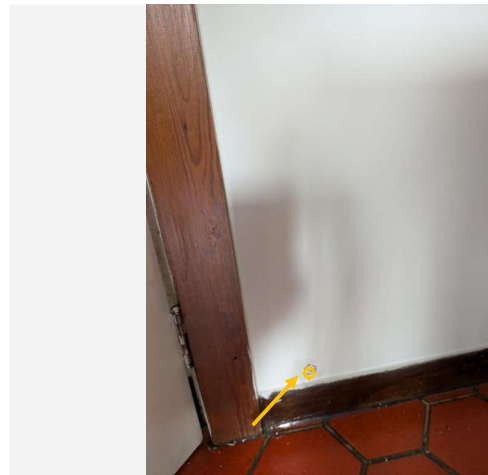
## Fiche 11: Pleisterwerk wanden.

Geen asbest

| # | Type | Referentie | Resultaat |
|---|---|---|---|
| 11.1 | Mengmonster | MM01 | Geen asbest |

| Opmerking | De hoeveelheid is een schatting bij benadering. Stalen genomen in de keuken, eetkamer en bijkeuken. Linkerzijwand binnenkant woning is geschilderde baksteen. Houten vezelplaten in de slaapkamers. |
