# Asbestinventarisatetest

Mechelsesteenweg 358, 1933 Zaventem

Attestnummer : 20250418-000250.000

**Asbestveilig** (maar niet asbestvrij)

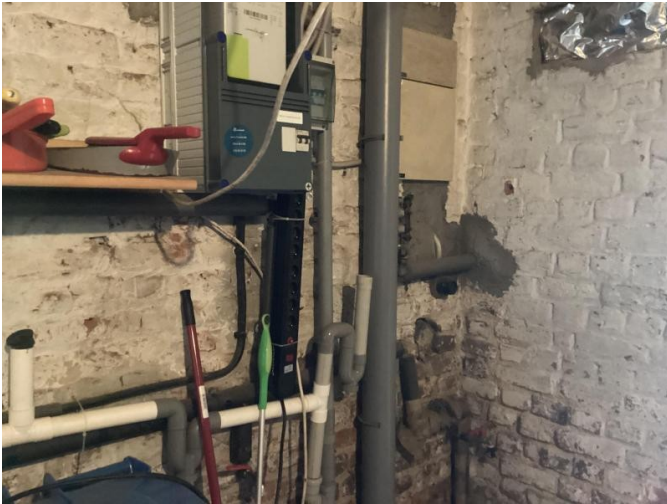
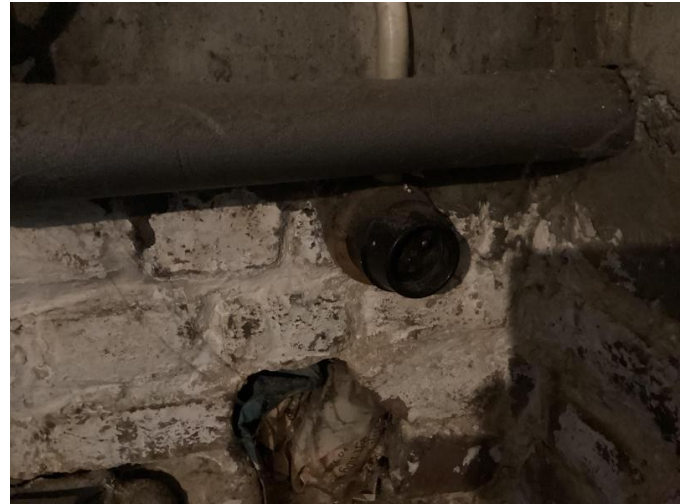
Het asbestmateriaal valt onder de mijlpaal van 2040.

Eindbeoordeling materiaalrisico	Laag materiaalrisico en/of verlaagde kans op vezelvrijgave
---------------------------------	--

Gebondenheid	Categorie 1: hechtgebonden in oorsprong
Asbestsoort (vezeltype)	Crocidoliet aanwezig
Asbestconcentratie	Laag (< 50%)
Afschermingsgraad van het gehele materiaal	Geheel of deels (ook) vrij aan de binnenlucht
Toestand van het materiaal	Onbeschadigd, niet verweerd

Beschrijving	Bakeliet
Omgeving	Binnen
Primaire drager	Binnenwand
Asbestmateriaal	Plaat, paneel, tablet - Type Bakeliet
Bindmiddel van asbestmateriaal	Kunststof of -hars
Gebondenheid op basis van bindmiddel	Hecht
Hoeveelheid (oppervlakte - dikte - aantal)	• 0,10 m <sup>2</sup> - 0,20 cm - 1 stuk
Totaal volume	< 0,001 m <sup>3</sup>
Eenvoudig bereikbaar	Ja
Bevestigingswijze	• Geschroefd
Identificatiemethode	Vaststelling zonder monstername
Destructieve handeling voor identificatie	Nee

- Zorg voor een veilig beheer. Vermijd het beschadigen van het asbestmateriaal. Controleer de toestand jaarlijks op wijzigingen.

- Eenvoudige handelingen: mag via doe-het-zelf of door werknemer(s) met opleidingsattest eenvoudige handelingen  
Wij adviseren om dit te laten verwijderen door een aannemer.  
De toepassing voor en tijdens het verwijderen steeds goed bevochtigen en/of fixeren.  
Het afval op een correcte manier afvoeren en verpakken.  
Draag steeds een ffp3 mondmasker of een halfgelaatsmasker met P 3 filter.  
Draag een wegwerpoverall , Tyvek Cat III type 5.6.  
Draag steeds wegwerphandschoenen.

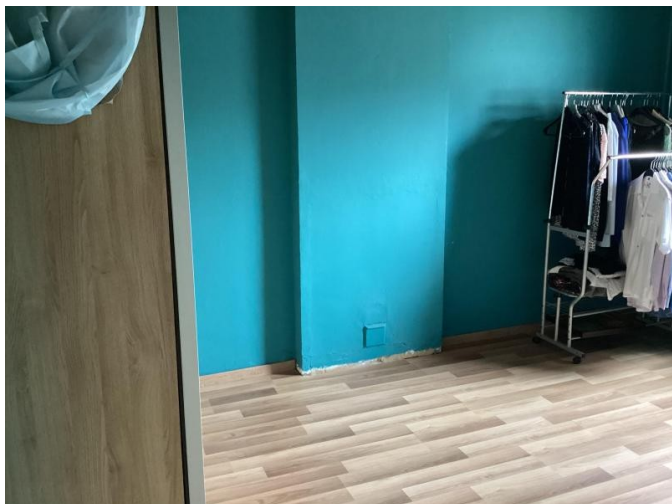
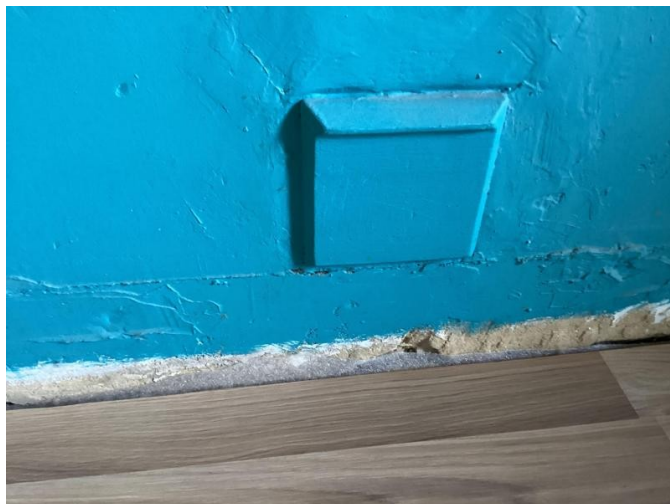
Het asbestmateriaal valt onder de mijlpaal van 2040.

Eindbeoordeling materiaalrisico	Laag materiaalrisico en/of verlaagde kans op vezelvrijgave
---------------------------------	--

Gebondenheid	Categorie 1: hechtgebonden in oorsprong
Asbestsoort (vezeltype)	Crocidoliet aanwezig
Asbestconcentratie	Laag (< 50%)
Afschermingsgraad van het gehele materiaal	Niet stootvaste afscherming
Toestand van het materiaal	Licht beschadigd, licht verweerd. Intact calciumsilicaatmateriaal of categorie III 'gebondenheid'

Beschrijving	Inspectieluik
Omgeving	Binnen
Primaire drager	HVAC infrastructuur en uitrusting
Asbestmateriaal	Brandwerende afsluiting (prefab geheel) - (vlinder)klep
Bindmiddel van asbestmateriaal	Cement
Gebondenheid op basis van bindmiddel	Hecht
Hoeveelheid (gewicht - aantal)	<ul style="list-style-type: none"><li>• 1,00 kg - 1 stuk</li></ul>
Totaal gewicht	1,00 kg
Eenvoudig bereikbaar	Ja
Bevestigingswijze	<ul style="list-style-type: none"><li>• Verlijmd, ingegoten, versmeerd</li></ul>
Identificatiemethode	Vaststelling zonder monsternamen
Destructieve handeling voor identificatie	Nee

- Zorg voor een veilig beheer. Vermijd het beschadigen van het asbestmateriaal. Controleer de toestand jaarlijks op wijzigingen.

- Eenvoudige handelingen: mag via doe-het-zelf of door werknemer(s) met opleidingsattest eenvoudige handelingen  
Wij adviseren om dit te laten verwijderen door een aannemer.  
De toepassing voor en tijdens het verwijderen steeds goed bevochtigen en/of fixeren.  
Het afval op een correcte manier afvoeren en verpakken.  
Draag steeds een ffp3 mondmasker of een halfgelaatsmasker met P 3 filter.  
Draag een wegwerpoverall , Tyvek Cat III type 5.6.  
Draag steeds wegwerphandschoenen.

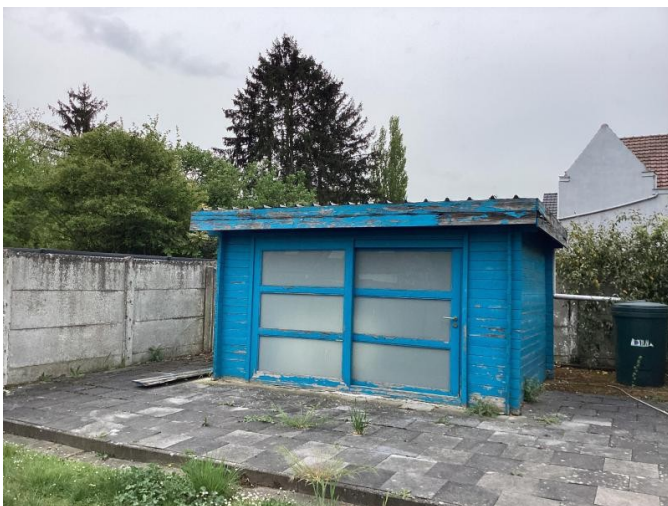
Vrije foto

Geen asbestverdachte materialen waargenomen.

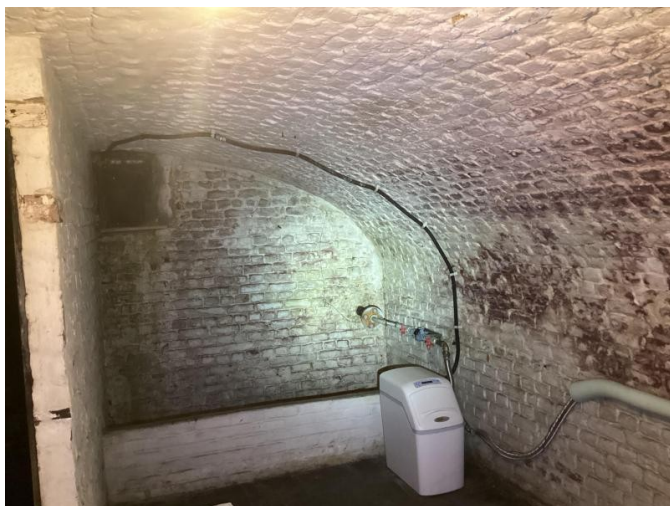
Vrije foto

Geen asbestverdachte materialen waargenomen.

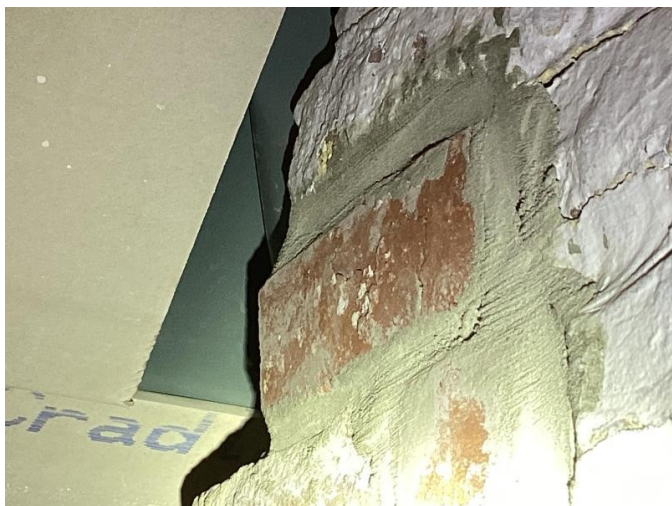
Vrije foto

Onderdak bestaat uit een plastic folie.

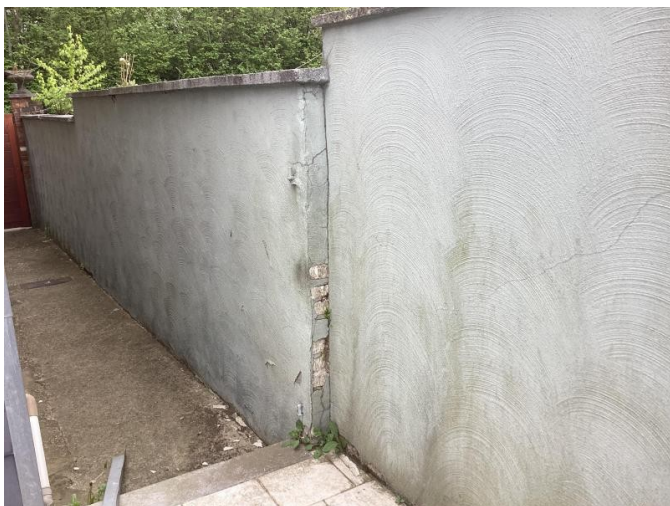
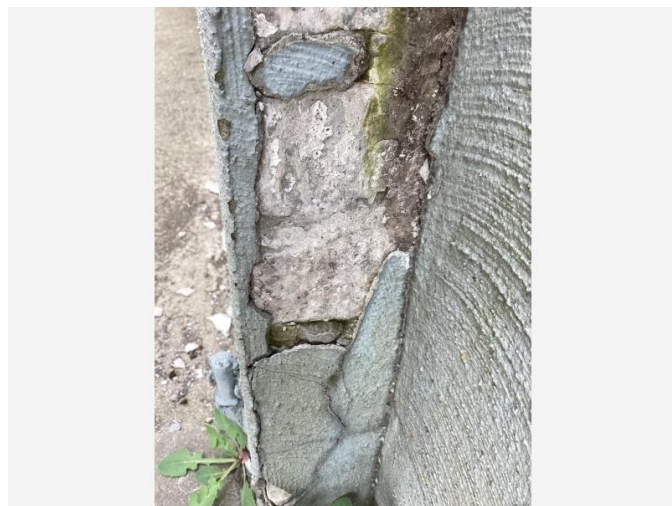
## Fiche 6: Crepi

Geen asbest

#	Type	Referentie	Resultaat
6.1	Puntmonster	45805/04	Geen asbest

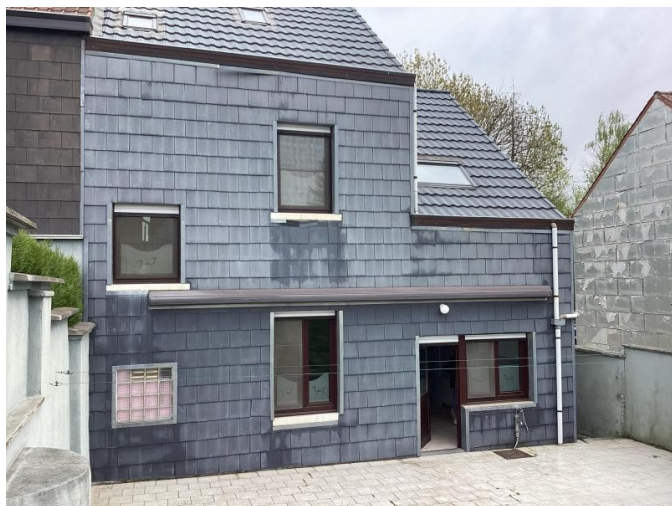
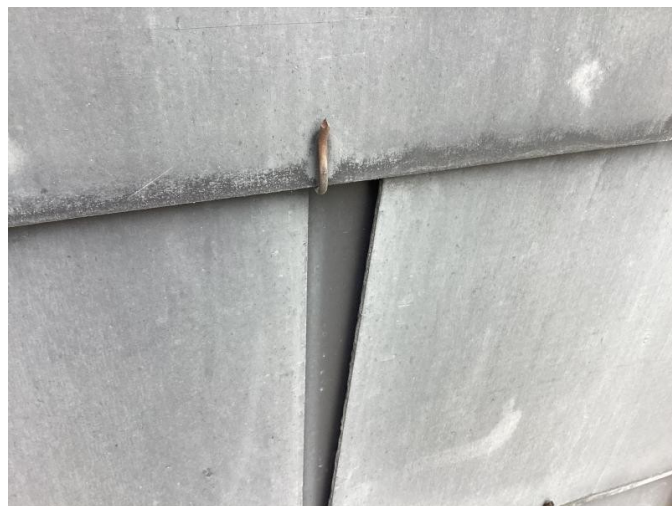
## Fiche 7: Leien tegen achtergevel

Geen asbest

#	Type	Referentie	Resultaat
7.1	Puntmonster	45805/03	Geen asbest

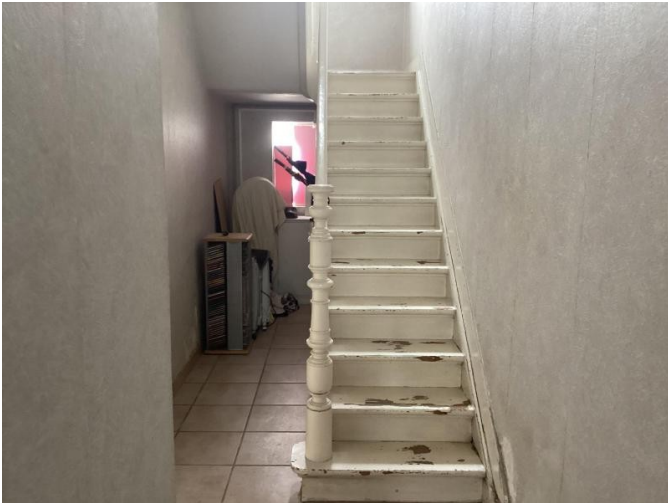
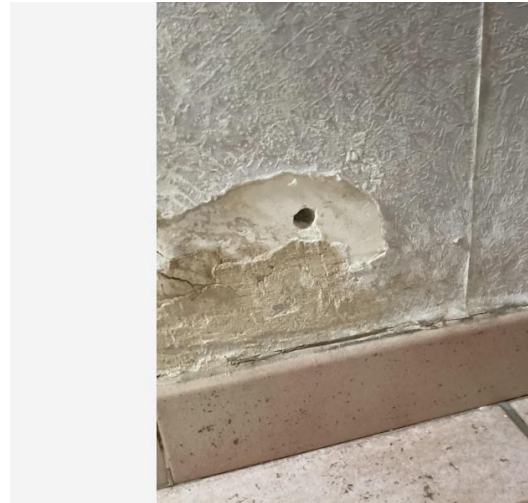
## Fiche 8: Binnenmuren pleister

Geen asbest

#	Type	Referentie	Resultaat
8.1	Mengmonster	45805/01	Geen asbest

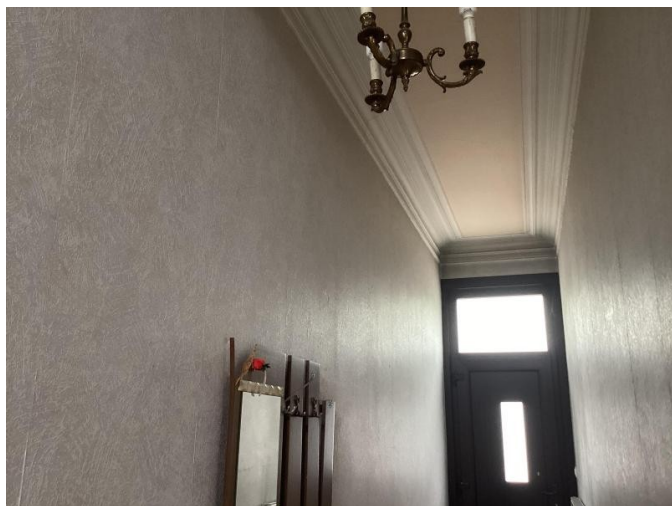
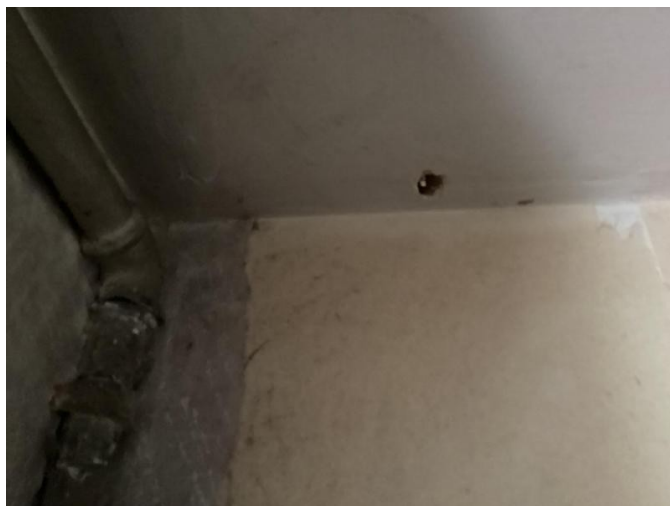
## Fiche 9: Plafonds pleister

Geen asbest

#	Type	Referentie	Resultaat
9.1	Mengmonster	45805/02	Geen asbest

Beschrijving	Plafonds pleister
Omgeving	Binnen
Primaire drager	Plafond
Bindmiddel van materiaal	Gips - kalk
Gebondenheid op basis van bindmiddel	Niet-hechtgebonden
Hoeveelheid (oppervlakte - dikte - aantal)	• 12,00 m <sup>2</sup> - 1,00 cm - 1 stuk
Totaal volume	0,12 m <sup>3</sup>
Identificatiemethode	Vaststelling met monsternamen
Destructieve handeling voor identificatie	Nee
Opmerking	Maar 2 stalen genomen omdat er maar 2 plafonds aanwezig zijn.
