# Asbestinventarisatetest

Hekelgemstraat 105, 9320 Aalst

Attestnummer : 20250331-000514.000

Uitgegeven op : 31.03.2025

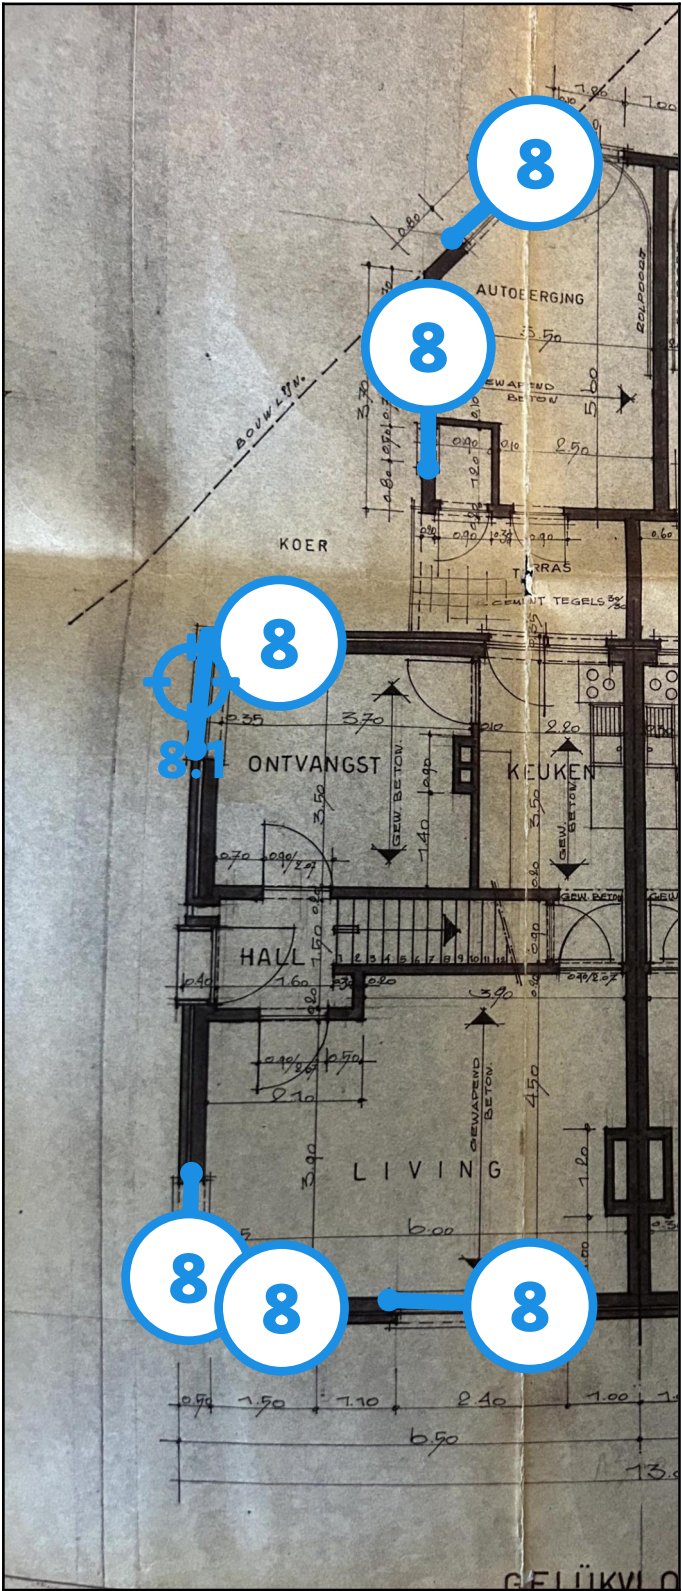
# Plan 1.1: Gelijkvloers aanduiding KIT

| 8. Kitramen (tussen glas en profiel) | Geen asbest | - |

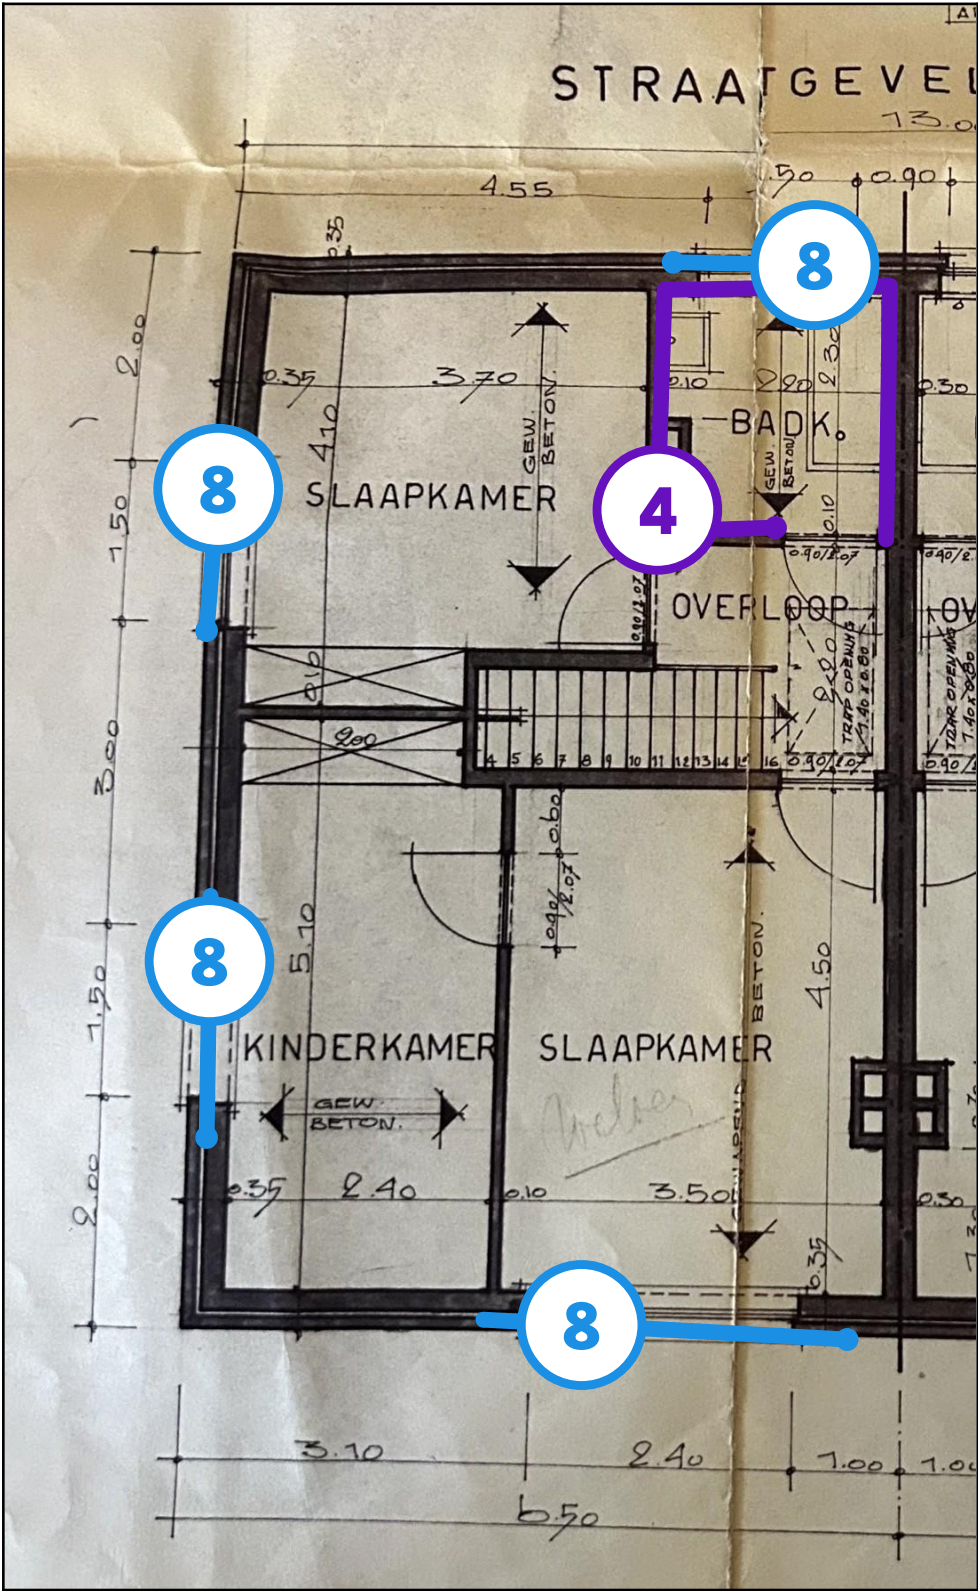
# Plan 1.2: Eerste verdieping aanduiding KIT & Badkamer tegel

| 4. Tegels badkamer | Advies | - |
| 8. Kitramen (tussen glas en profiel) | Geen asbest | - |

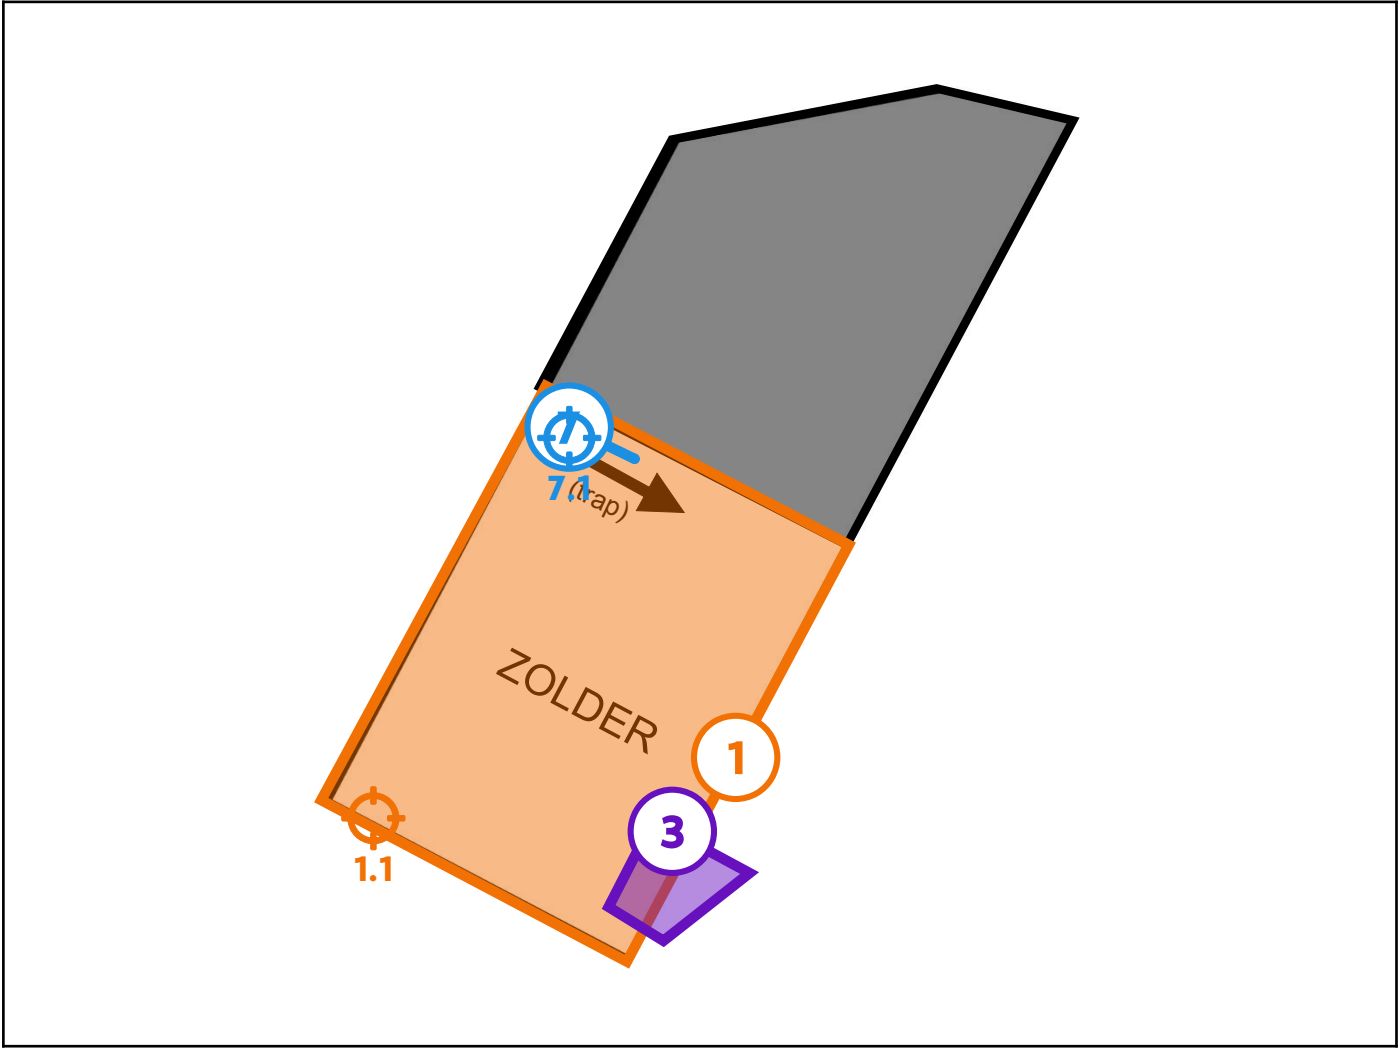
# Plan 1.3: Zolder

| Beschrijving | Type | Actie |
|---|---|---|
| 1. Dak uit Asbest leien | Asbestmateriaal | <div>Verwijderen</div> |
| 3. Schoorsteen rookgaskanaal | Beperking | - |
| 7. Isolatie rond leiding | Geen asbest | - |

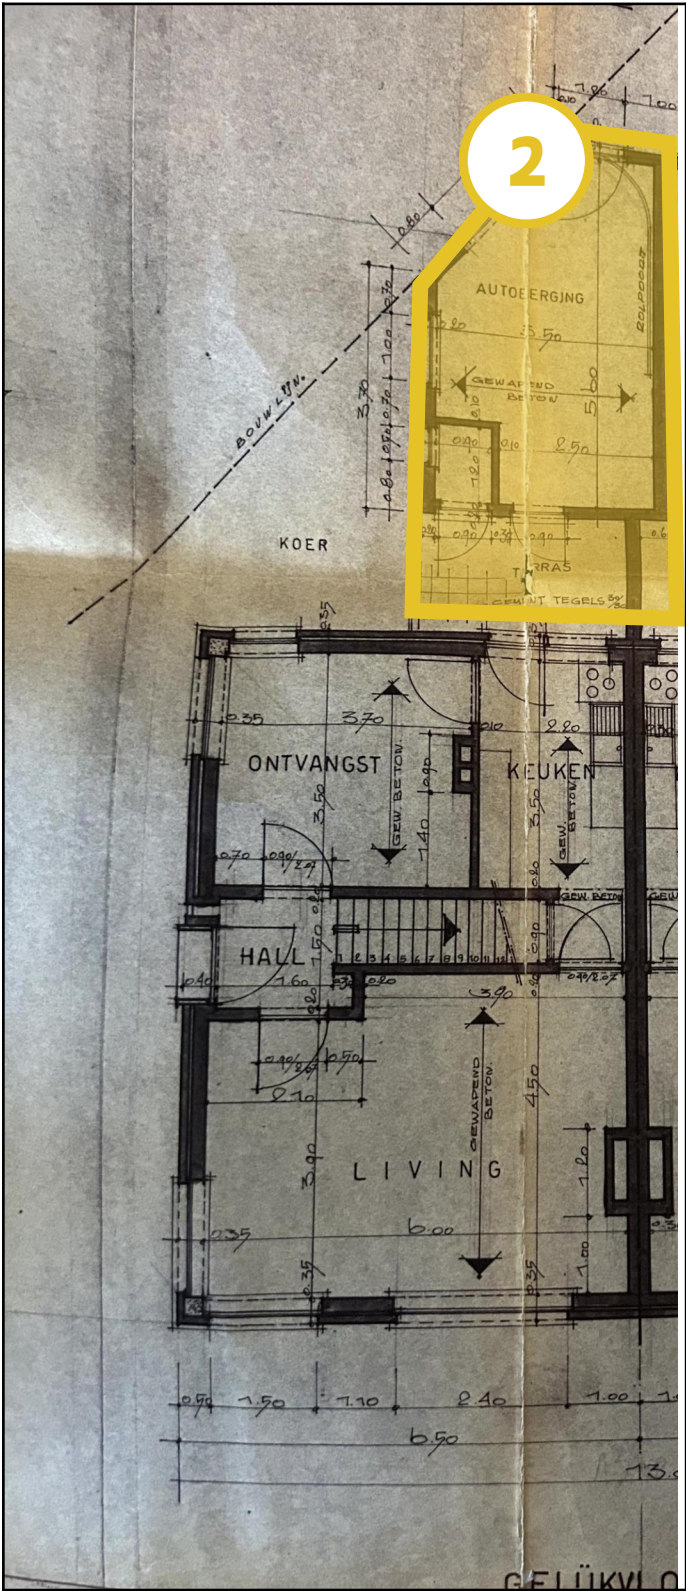
# Plan 1.4: Gelijkvloers aanduiding roofing

| 2. Roofing | Asbestmateriaal | Zorgvuldig beheren |

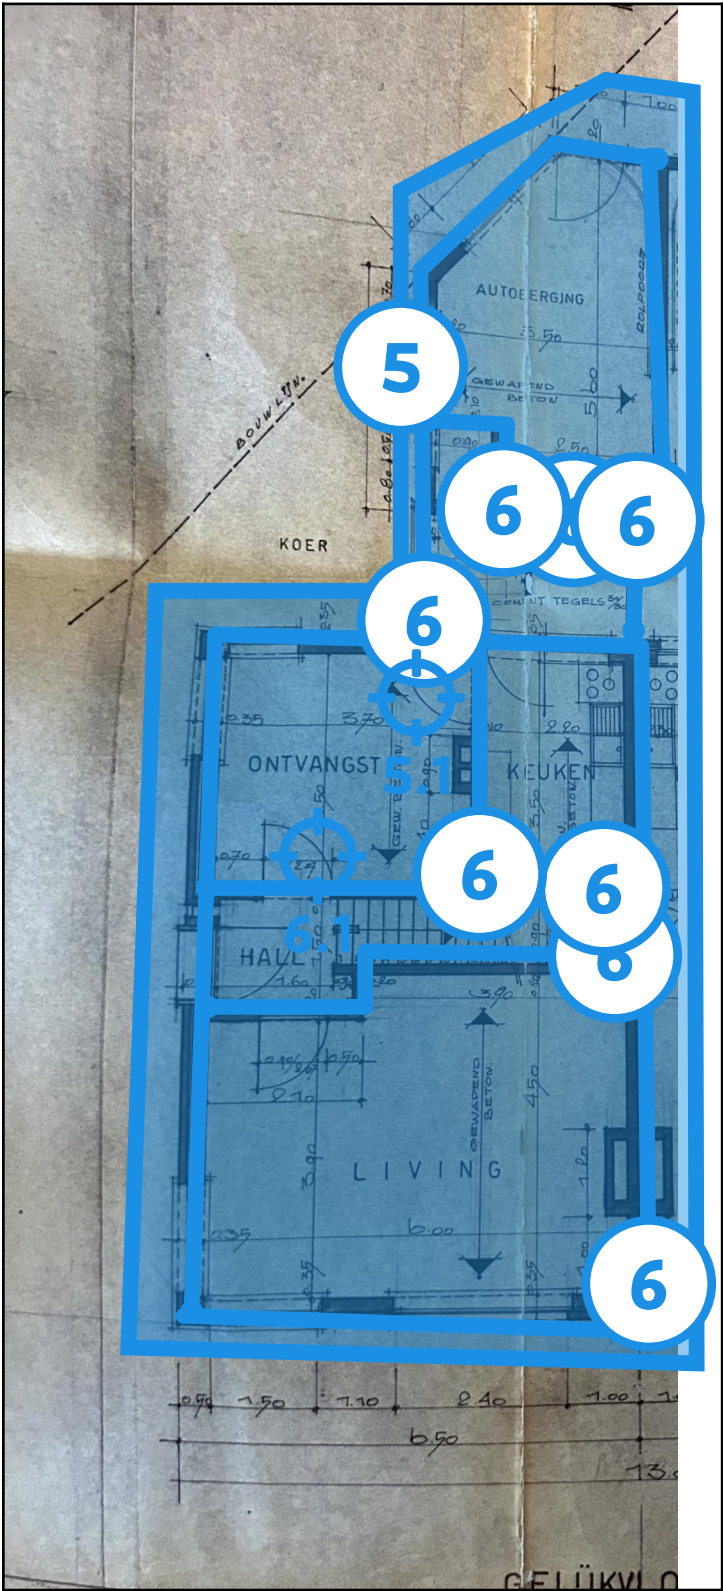
# Plan 1.5: Gelijkvloers aanduiding pleisterwerk

| 5. Pleisterwerk plafonds | Geen asbest | - |
| 6. Pleisterwerk muren | Geen asbest | - |

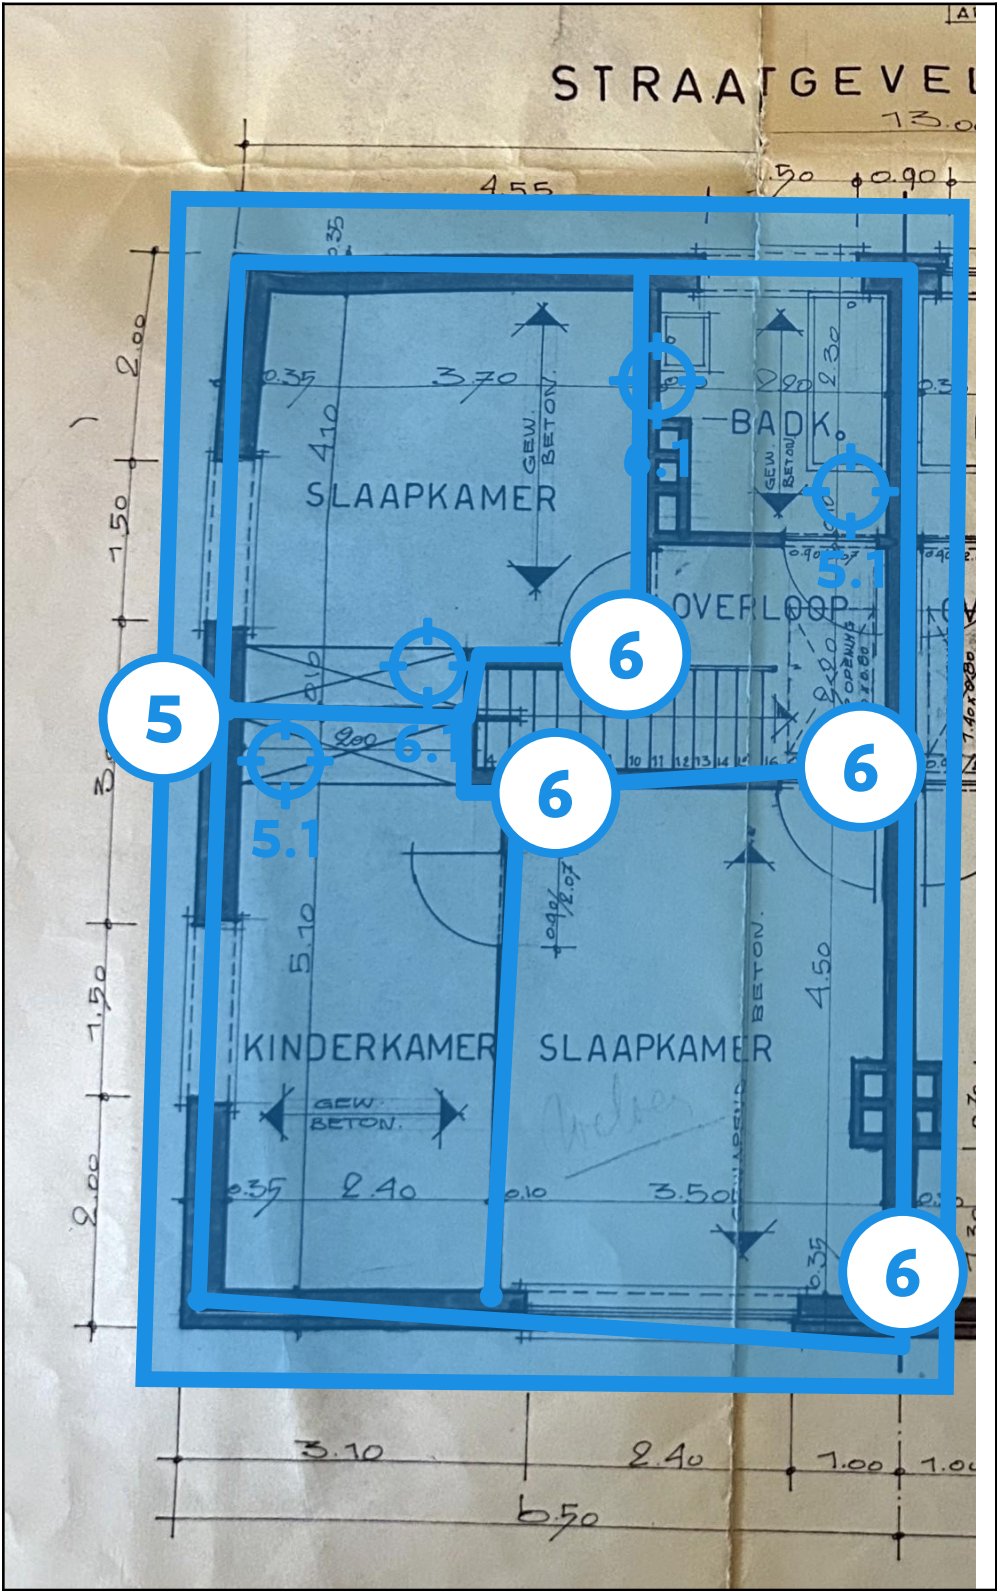
Plan 1.6: Eerste verdieping aanduiding pleisterwerk

| 5. Pleisterwerk plafonds | Geen asbest | - |
| 6. Pleisterwerk muren | Geen asbest | - |

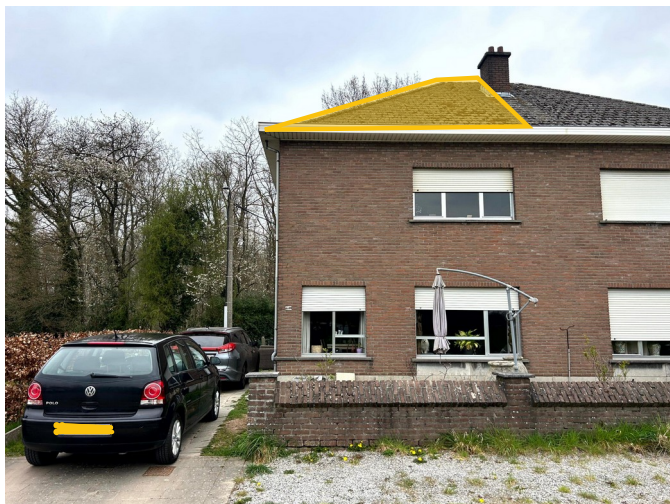
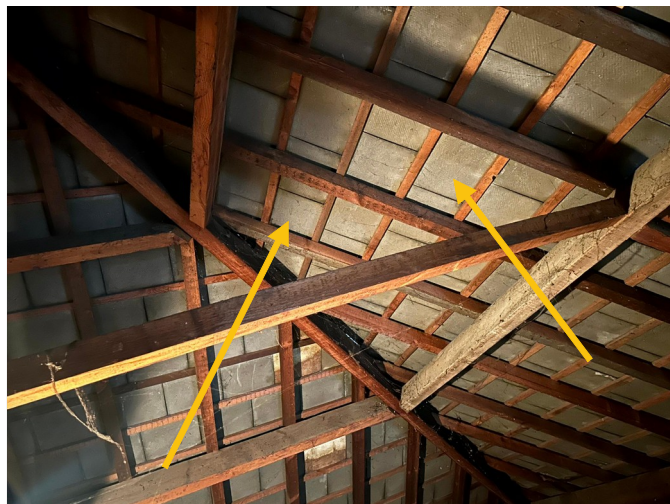
Overzichtsfoto

Detailfoto

Het asbestmateriaal valt onder de mijlpaal van 2034.

Verwijderen

| Eindbeoordeling materiaalrisico | Verhoogd materiaalrisico en/of verhoogde kans op vezelvrijgave |

| Asbestsoort (vezeltype) | Crocidoliet aanwezig |
| Toestand van het materiaal | Matig beschadigd, matig verweerd |

| # | Type | Referentie | Resultaat |
|---|---|---|---|
| 1.1 | Puntmonster | ST-001 LEI | Crocidoliet, Chrysotiel |

| Beschrijving | Dak uit Asbest leien |
| Opmerking | Op basis van onze expertise als deskundigen hebben we deze leien als asbesthoudend geclassificeerd, zonder staalname. De opgegeven volumes zijn slechts schattingen en mogen niet worden gebruikt als maatstaf voor heffingen. |

- Zorg voor een veilig beheer. Vermijd het beschadigen van het asbestmateriaal. Controleer de toestand jaarlijks op wijzigingen.
- Hemelwater dat afspoelt van asbestcement daken of gevels kan asbestdeeltjes bevatten. Gebruik het enkel voor gesloten circuits (bv. spoelen toiletten). Reinig na het vervangen van het dak of de gevel de dakgoten en regenwaterput of -ton om asbesthoudend sediment of slib te verwijderen
- Voer bijkomende staalname(s) uit.

- Eenvoudige handelingen: mag via doe-het-zelf of door werknemer(s) met opleidingsattest eenvoudige handelingen  
Raadpleeg de actuele wetgeving op de website van OVAM. Onder strikte voorwaarden is het eventueel toegestaan om deze toepassing zelf te verwijderen.
- Eenvoudige handelingen: enkel door erkend asbestverwijderaar  
Gezien de staat van de leien, die redelijk verweerd zijn, en hoewel deze eventueel door eenvoudige handelingen verwijderd kunnen worden, adviseer ik als deskundige om de verwijdering te laten uitvoeren

door een erkende asbestverwijderaar. Dit garandeert de veiligheid van zowel de bewoners als de burenen.

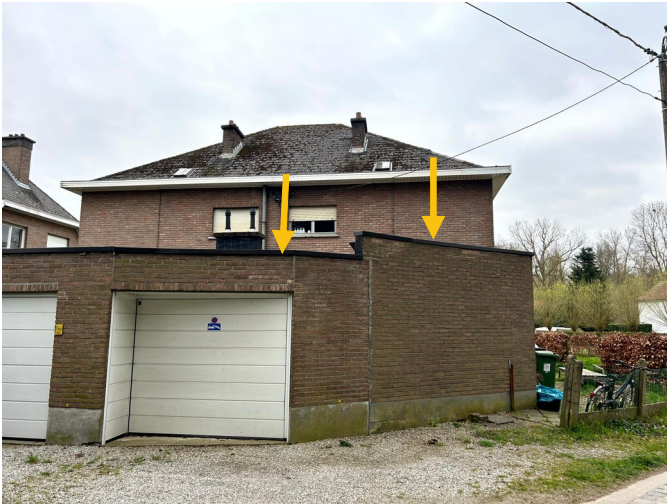
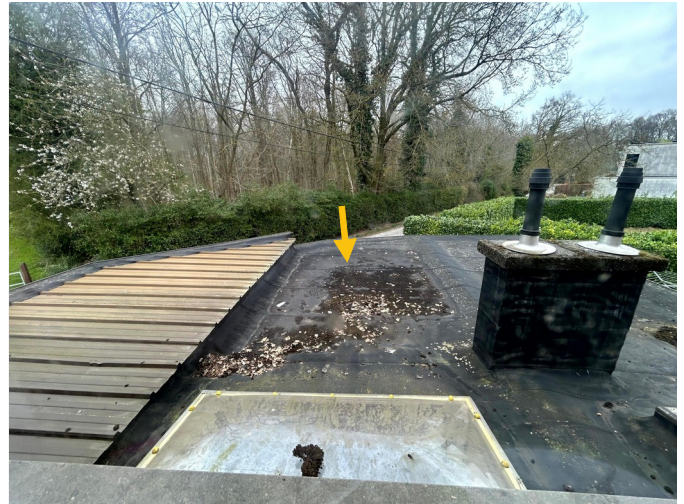
Overzichtsfoto

Detailfoto

Het asbestmateriaal valt onder de mijlpaal van 2040.

Zorgvuldig beheren

| Eindbeoordeling materiaalsrisico | Laag materiaalsrisico en/of verlaagde kans op vezelvrijgave |

| Asbestsoort (vezeltype) | Alleen chrysotiel |
| Toestand van het materiaal | Licht beschadigd, licht verweerd. Intact calciumsilicaatmateriaal of categorie III 'gebondenheid' |

| Beschrijving | Roofing |
| Opmerking | <p>Volgens het inspectieprotocol is een monstername van roofing verplicht om dit te identificeren als niet-asbesthoudend. Een monstername is echter niet mogelijk wegens kans op lekkage. De toepassing wordt in de databank als asbestverdacht beschouwd. Mogelijks kunnen er ook asbestverdachte onderlagen aanwezig zijn. Het is aangewezen om extra controle uit te voeren bij eventuele renovatiewerken.</p> <p>De vermelde oppervlaktes, diktes en volumes betreffen een beredeneerde schatting. Er worden geen rechten verleend aan deze oppervlaktes/diktes/volumes.</p> |

- Zorg voor een veilig beheer. Vermijd het beschadigen van het asbestmateriaal. Controleer de toestand jaarlijks op wijzigingen.

- Eenvoudige handelingen: mag via doe-het-zelf of door werknemer(s) met opleidingsattest eenvoudige handelingen (niet van toepassing als de roofing zijn bindingssterkte verloren is!)

Gezien het risico op vrijstelling van asbestvezels bij de verwijderingswerken, adviseren wij de werken te laten uitvoeren door een aannemer/medewerker die hiertoe de nodig opleiding heeft gevolgd, en niet via doe-het-zelf.

- Eenvoudige handelingen: enkel door erkend asbestverwijderaar (van toepassing als de roofing zijn bindingssterkte verloren is)

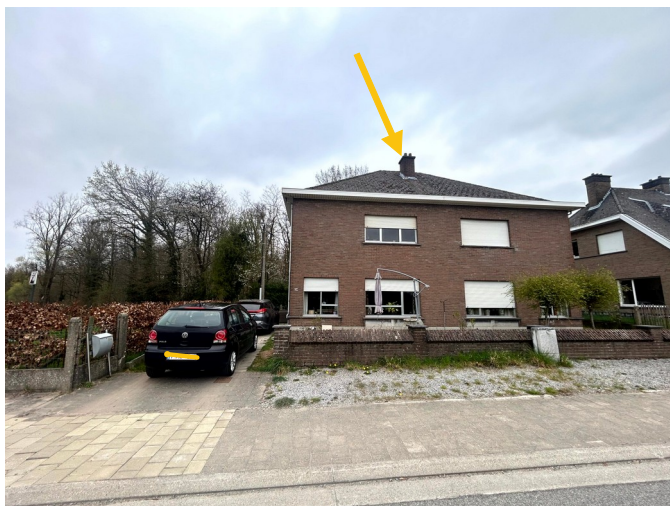
Situeringsfoto

**Reden:** Het te onderzoeken materiaal situeert zich hoger dan 3,50 m te rekenen vanaf een veilige ondergrond

**Uitleg van de asbestdeskundige:** Het rookgaskanaal is niet beoordeeld. Aan de binnenzijde is de kachel aangesloten. Aan de buitenzijde is het hoger dan 3,5 meter om de schoorsteen te inspecteren. Het is niet zichtbaar of er een asbestverdacht rookgaskanaal aanwezig is in de schoorsteen. Conform ons inspectieprotocol mogen wij een beperking inroepen voor hoogtes hoger dan 3,5 m. Indien men dit wil laten onderzoeken, dient er een nieuwe afspraak gemaakt te worden en moet er een hoogtewerker voorzien worden, evenals iemand die bevoegd is om deze te bedienen en eventueel een techniek die de al dan niet aanwezige schouwhoed kan afnemen en weer terugplaatsen.

| (Asbest)materiaal | Rookgaskanaal |
| Karakterisatie | Asbest (verdacht) |

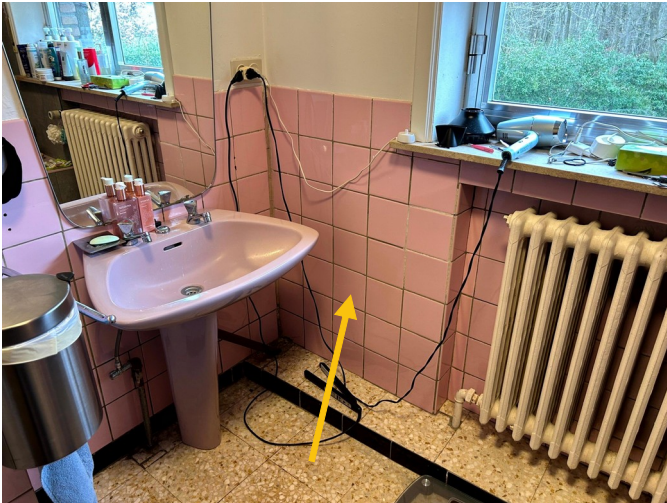
Vrije foto

In het inspectieprotocol is een monstername van tegellijm verplicht om dit te identificeren als niet-asbesthoudend. Er waren geen

facturen ter beschikking die bevestigen dat de tegels na 2001 waren geplaatst. Er waren geen bestaande beschadigingen aan de

In uitzonderlijke gevallen kan de lijm waarmee deze zijn vastgehecht asbesthoudend zijn. Gezien het een niet-destructief onderzoek betreft, werd er geen staal genomen. Bij afbraak van deze tegels, is het aangewezen deze lijm laag te laten analyseren op de aanwezigheid van asbest.

| (Asbest)materiaal | Prefab - afwerking - Tegel |

wandtegels om de lijm voldoende te kunnen inspecteren. Om dit af te toetsen is het aangewezen om bij eventuele renovatiewerken aan de tegels verder onderzoek/staalname te laten uitvoeren ter controle.

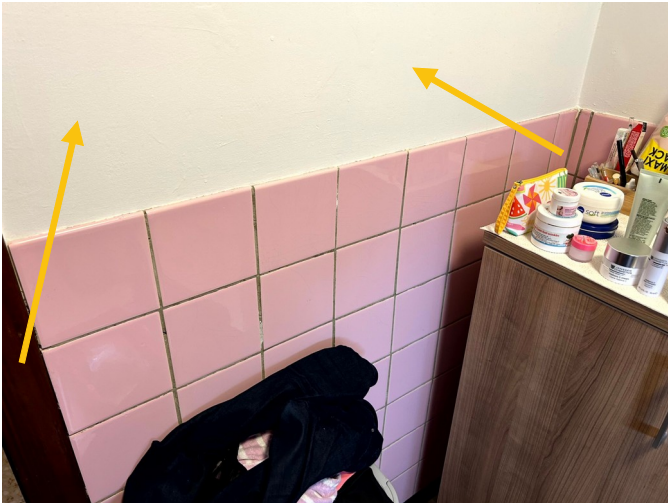
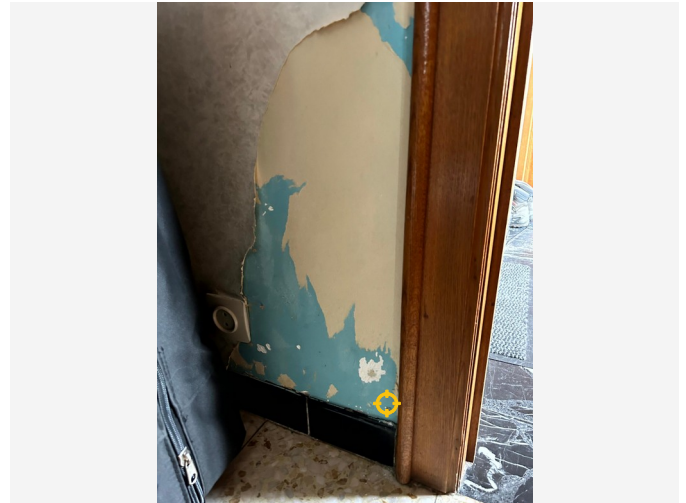
## Fiche 6: Pleisterwerk muren

Geen asbest

| # | Type | Referentie | Resultaat |
|---|---|---|---|
| 6.1 | Mengmonster | ST-001 MU | Geen asbest |

| Beschrijving | Pleisterwerk muren |

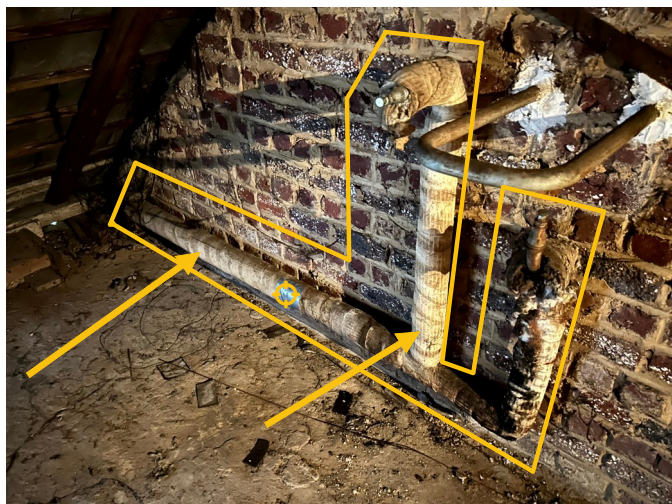
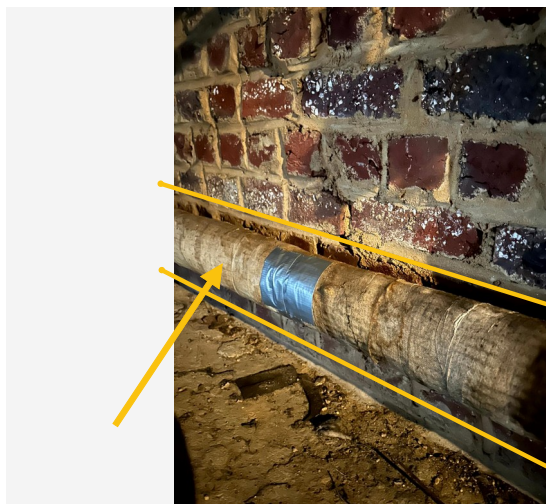
## Fiche 7: Isolatie rond leiding

Geen asbest

| # | Type | Referentie | Resultaat |
|---|---|---|---|
| 7.1 | Puntmonster | ST-002 ISO | Geen asbest |

| Opmerking | De thermische isolatie bestaat uit textiel (doek), en glaswol.<br>Er werd een staal genomen en het is geen asbest. |

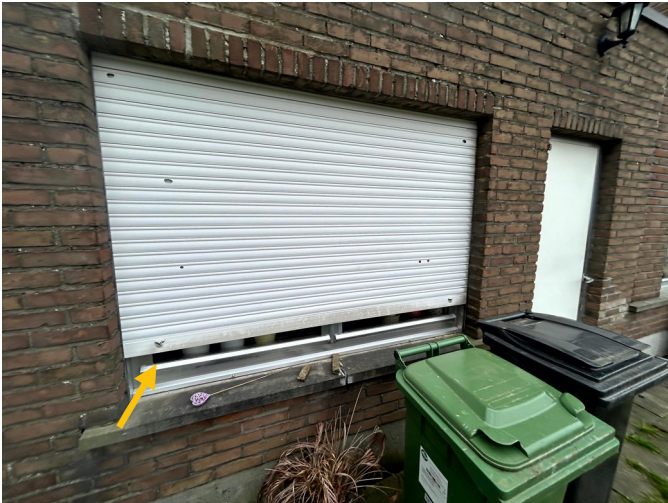
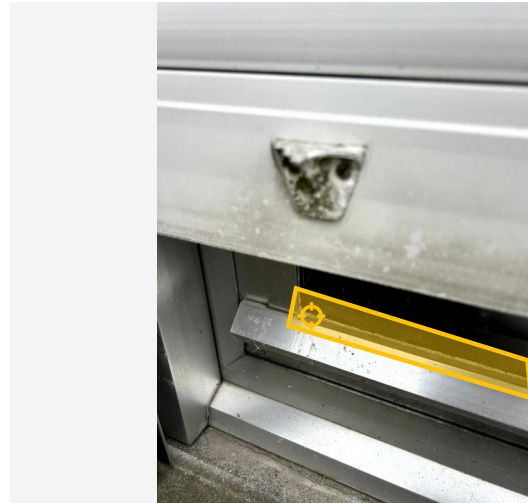
## Fiche 8: Kitramen (tussen glas en profiel)

Geen asbest

| # | Type | Referentie | Resultaat |
|---|---|---|---|
| 8.1 | Puntmonster | ST-005 KIT | Geen asbest |

| Beschrijving | Kitramen (tussen glas en profiel) |
