# Asbestinventarisatattest

Tramstraat 5, 2300 Turnhout

Attestnummer : 20250503-000008.000

Uitgegeven op : 03.05.2025

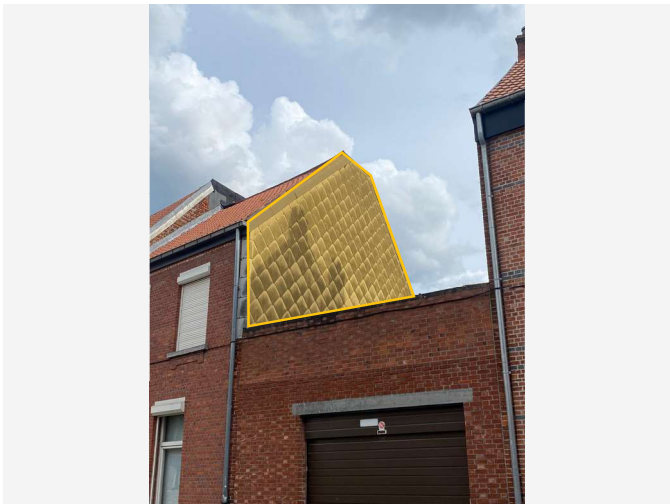
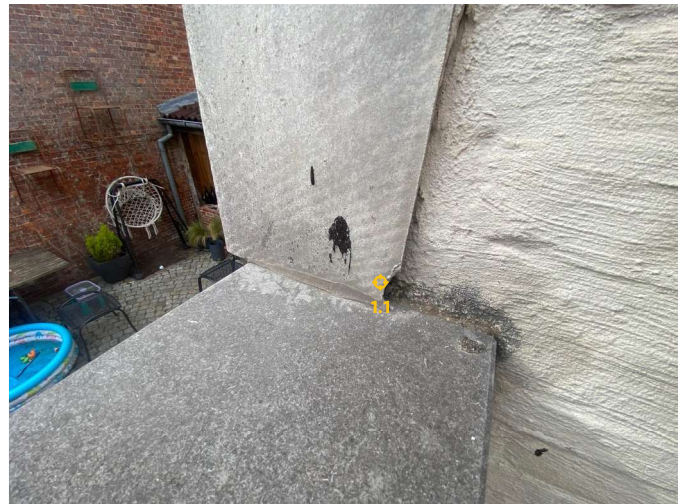
Overzichtsfoto

Detailfoto

Het asbestmateriaal valt onder de mijlpaal van 2034.

| Eindbeoordeling materiaalarisico | Verhoogd materiaalarisico en/of verhoogde kans op vezelvrijgave |

| Toestand van het materiaal | Matig beschadigd, matig verweerd |

| Beschrijving | muurlei |
| Asbestmateriaal | Dak- en gevelbekleding - Lei, shingle |

- Zorg voor een veilig beheer. Vermijd het beschadigen van het asbestmateriaal. Controleer de toestand jaarlijks op wijzigingen.

- Eenvoudige handelingen: mag via doe-het-zelf of door werknemer(s) met opleidingsattest eenvoudige handelingen  
het gaat hier om een hechtgebonden asbesttoepassing

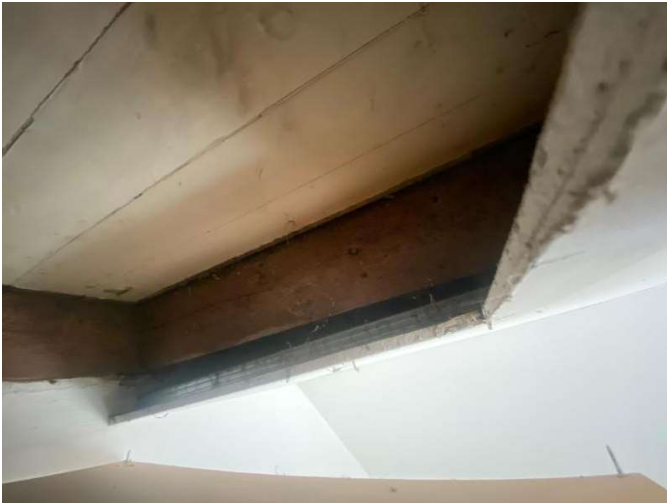
*Situeringsfoto*

### Tijdelijke beperking

**Reden:** Slotvaste toegangspoort, -deur of -luik

**Uitleg van de asbestdeskundige:** volagen eigenaar is de zoldervloer volledig bedekt met isolatie waardoor ik het luik niet kon openen van binnenuit en ik deze ruimte niet heb kunnen betreden

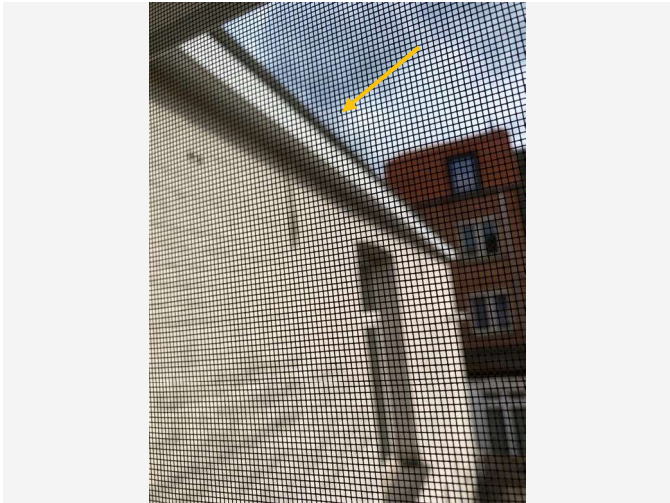
Situeringsfoto

### Permanente beperking

**Reden:** Het onderzoek kan niet uitgevoerd worden binnen de bepalingen van de Welzijnswet

**Uitleg van de asbestdeskundige:** de inspectieplaats bevindt zich op een hoogte >3.5m hierdoor kon ik niet vaststellen welke dakbedekking er aanwezig was, volgens factuur in bijlage zou het wel gaan om roofing

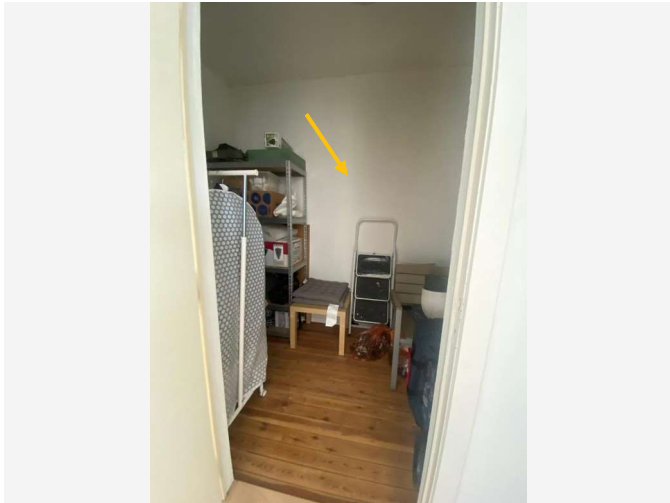
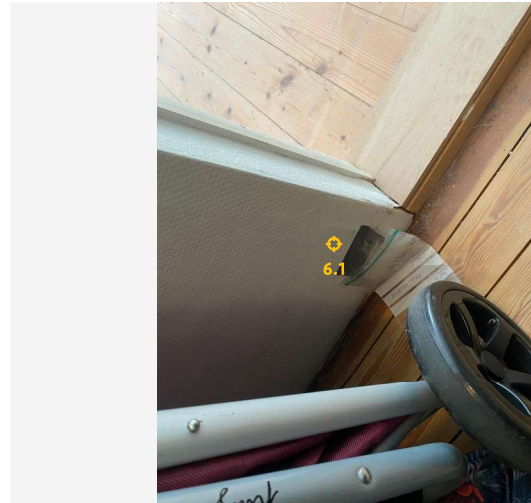
## Fiche 6: Pleisterwerk muren

Overzichtsfoto

Detailfoto

Geen asbest

| # | Type | Referentie | Resultaat |
|---|---|---|---|
| 6.1 | Mengmonster | MM1 | Geen asbest |
