Asbestinventarisatetest

Koning Albertstraat 14, 1600 Sint-Pieters-Leeuw

Attestnummer : 20240415-000452.000

Uitgegeven op : 15.04.2024

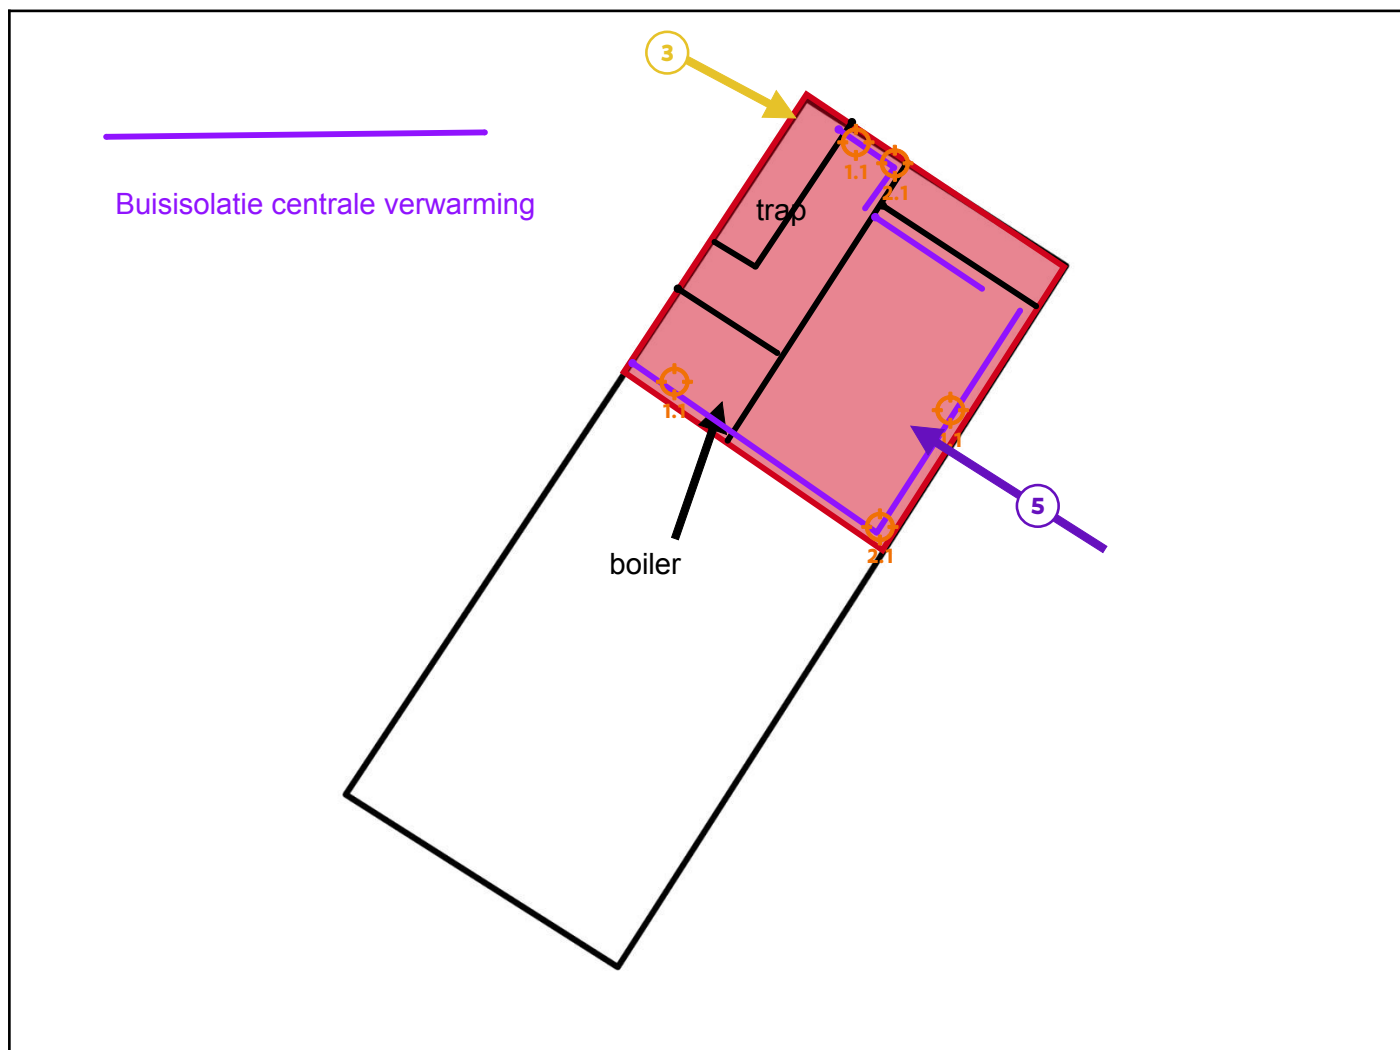
Plan 1.1: Hoofdgebouw plan kelder

Beschrijving	Type	Actie
1. buisisolatie cv kelder rechte stukken	Asbestmateriaal	Verwijderen
1.1 Code: 8204041	Mengmonster	-
2. Buisisolatie cv kelder bochtstukken	Asbestmateriaal	Verwijderen
2.1 Code: 8204042	Mengmonster	-
3. Elektrische meter en verdeelkast (zekeringen)	Asbestmateriaal	Zorgvuldig beheren
5. cv ketel kelder	Advies	-

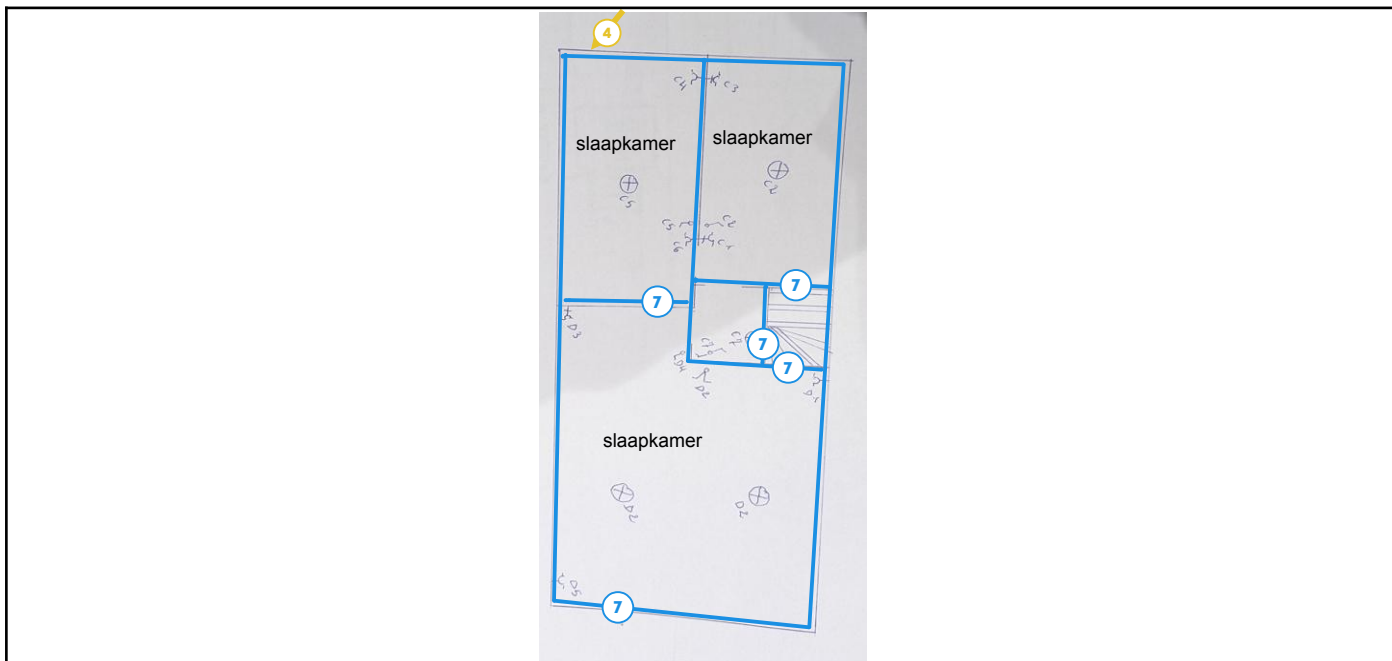
Plan 1.4: tweede verdieping

Beschrijving	Type	Actie
4. Elektrische verbindingsdoos op voorgevel	Asbestmateriaal	Zorgvuldig beheren
7. Pleisterwerk binnenwanden	Geen asbest	-

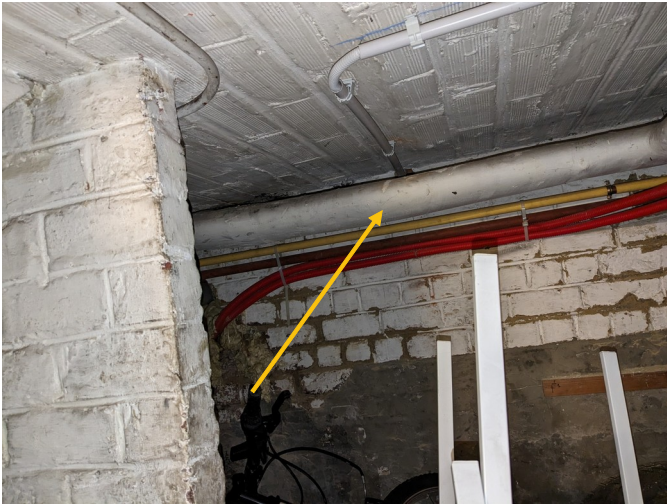
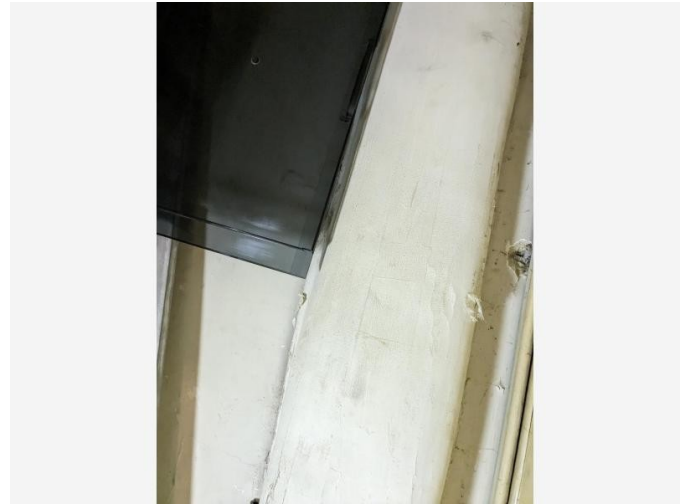
Eindbeoordeling materiaalrisico	Verhoogd materiaalrisico en/of verhoogde kans op vezelvrijgave
---------------------------------	--

Gebondenheid	Categorie 2: niet-hechtgebonden met matrix
Asbestsoort (vezeltype)	Amfibool aanwezig, uitgezonderd crocidoliet
Asbestconcentratie	Hoog ($\geq 50\%$)
Afschermingsgraad van het gehele materiaal	Geheel of deels (ook) vrij aan de binnenlucht
Toestand van het materiaal	Licht beschadigd, licht verweerd. Intact materiaal type Pical – asbestboard of categorie III 'gebondenheid'

#	Type	Referentie	Resultaat
1.1	Mengmonster	8204041	Chrysotiel, Amosiet

Beschrijving	buisisolatie cv kelder rechte stukken
Omgeving	Binnen
Primaire drager	HVAC infrastructuur en uitrusting
Asbestmateriaal	In-situ afwerkingslagen - Thermische isolatie
Bindmiddel van asbestmateriaal	Gips - kalk
Gebondenheid op basis van bindmiddel	Niet-hechtgebonden
Hoeveelheid (lengte - omtrek - dikte - aantal)	<ul style="list-style-type: none">• 19,56 m - 47,00 cm - 2,00 cm - 1 stuk
Totaal volume	0,184 m ³
Eenvoudig bereikbaar	Ja
Bevestigingswijze	<ul style="list-style-type: none">• Verlijmd, ingegoten, versmeerd
Identificatiemethode	Vaststelling met monsternamen
Destructieve handeling voor identificatie	Nee

Verwijderen

- Zorg voor een veilig beheer. Vermijd het beschadigen van het asbestmateriaal. Controleer de toestand jaarlijks op wijzigingen.
- Scherm in afwachting van verwijdering het asbestmateriaal af van luchtstromingen en verstoring: bijvoorbeeld door het te verpakken, te fixeren, af te dekken, signalisatie - afbakening aan te brengen, ...
- Verwijder dit asbestmateriaal zo snel mogelijk. Volg de toestand goed op.

- Hermetische zone (erkend asbestverwijderaar)
VERWIJDEREN BUISISOLATIE

Verboden zelf te verwijderen. Dit dient te gebeuren door een gespecialiseerd, gecertificeerd bedrijf.

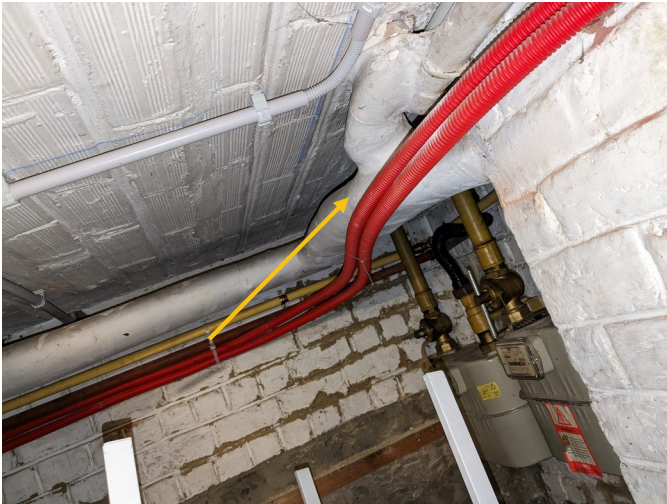
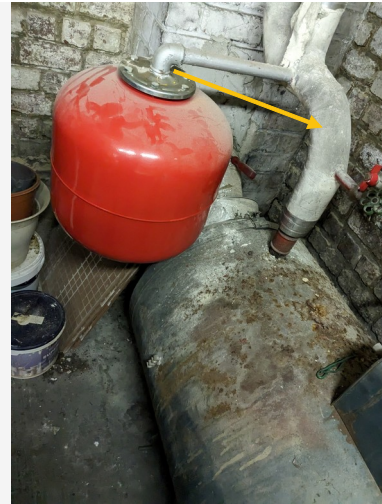
Eindbeoordeling materiaalrisico	Verhoogd materiaalrisico en/of verhoogde kans op vezelvrijgave
---------------------------------	--

Gebondenheid	Categorie 2: niet-hechtgebonden met matrix
Asbestsoort (vezeltype)	Amfibool aanwezig, uitgezonderd crocidoliet
Asbestconcentratie	Hoog ($\geq 50\%$)
Afschermingsgraad van het gehele materiaal	Geheel of deels (ook) vrij aan de binnenlucht
Toestand van het materiaal	Licht beschadigd, licht verweerd. Intact materiaal type Pical – asbestboard of categorie III 'gebondenheid'

#	Type	Referentie	Resultaat
2.1	Mengmonster	8204042	Chrysotiel, Amosiet

Beschrijving	Buisisolatie cv kelder bochtstukken
Omgeving	Binnen

Primaire drager	HVAC infrastructuur en uitrusting
Asbestmateriaal	In-situ afwerkingslagen - Thermische isolatie
Bindmiddel van asbestmateriaal	Gips - kalk
Gebondenheid op basis van bindmiddel	Niet-hechtgebonden
Hoeveelheid (lengte - omtrek - dikte - aantal)	<ul style="list-style-type: none"> • 19,56 m - 47,00 cm - 2,00 cm - 1 stuk
Totaal volume	0,184 m ³
Eenvoudig bereikbaar	Ja
Bevestigingswijze	<ul style="list-style-type: none"> • Verlijmd, ingegoten, versmeerd
Identificatiemethode	Vaststelling met monstername
Destructieve handeling voor identificatie	Nee

Verwijderen

- Zorg voor een veilig beheer. Vermijd het beschadigen van het asbestmateriaal. Controleer de toestand jaarlijks op wijzigingen.
- Scherm in afwachting van verwijdering het asbestmateriaal af van luchtstromingen en verstoring: bijvoorbeeld door het te verpakken, te fixeren, af te dekken, signalisatie - afbakening aan te brengen, ...
- Verwijder dit asbestmateriaal zo snel mogelijk. Volg de toestand goed op.

- Hermetische zone (erkend asbestverwijderaar)
VERWIJDEREN BUISISOLATIE

Verboden zelf te verwijderen. Dit dient te gebeuren door een gespecialiseerd, gecertificeerd bedrijf.

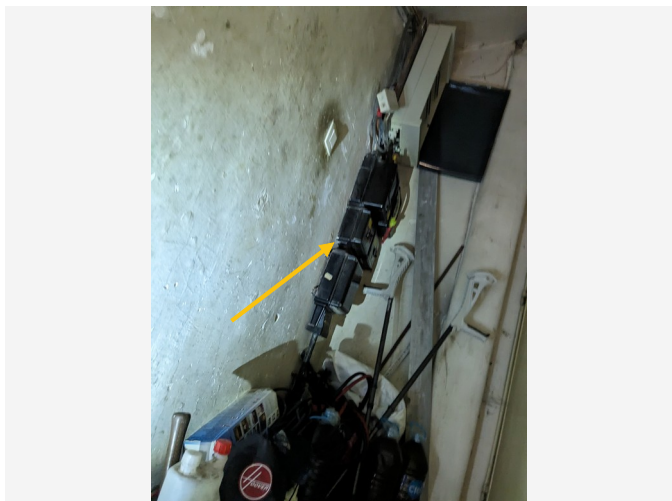
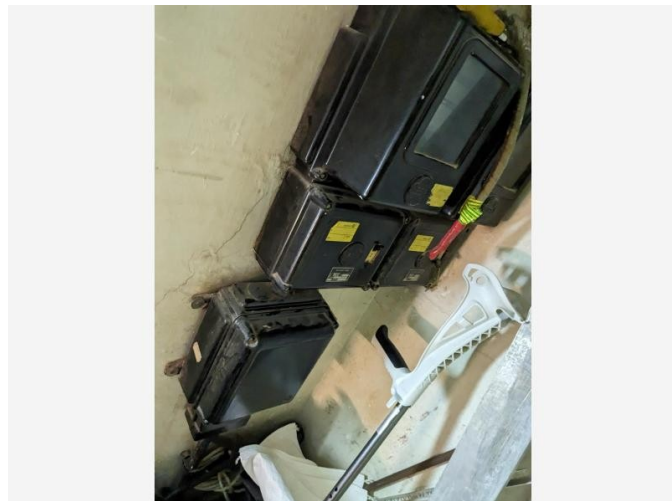
Fiche 3: Elektrische meter en verdeelkast (zekeringen)

Eindbeoordeling materiaalrisico	Laag materiaalrisico en/of verlaagde kans op vezelvrijgave
---------------------------------	--

Gebondenheid	Categorie 1: hechtgebonden in oorsprong
Asbestsoort (vezeltype)	Crocidoliet aanwezig
Asbestconcentratie	Laag (< 50%)
Afschermingsgraad van het gehele materiaal	Geheel of deels (ook) vrij aan de binnenlucht
Toestand van het materiaal	Onbeschadigd, niet verweerd

Beschrijving	Elektrische meter en verdeelkast (zekeringen)
Omgeving	Binnen
Primaire drager	Communicatie en elektrische infrastructuur en uitrusting
Asbestmateriaal	Plaat, paneel, tablet - Type Bakeliet
Bindmiddel van asbestmateriaal	Kunststof of -hars
Gebondenheid op basis van bindmiddel	Hecht
Hoeveelheid (oppervlakte - dikte - aantal)	• 0,20 m ² - 0,20 cm - 1 stuk
Totaal volume	< 0,001 m ³
Eenvoudig bereikbaar	Ja
Bevestigingswijze	• Geschroefd

Zorgvuldig beheren

- Zorg voor een veilig beheer. Vermijd het beschadigen van het asbestmateriaal. Controleer de toestand jaarlijks op wijzigingen.

- Eenvoudige handelingen: mag via doe-het-zelf of door werknemer(s) met opleidingsattest eenvoudige handelingen
Voor volledige asbestverwijderingsmethodes, zie ook '<https://ovam.vlaanderen.be/voorzorgsmaatregelen-bij-asbestverwijdering>' of 'Toelichting' achteraan beschreven in het asbestattest, waar de methodieken asbestverwijdering worden toegelicht.

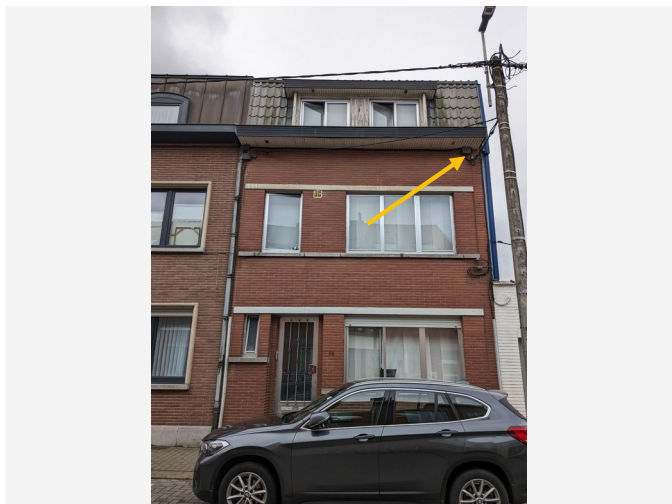
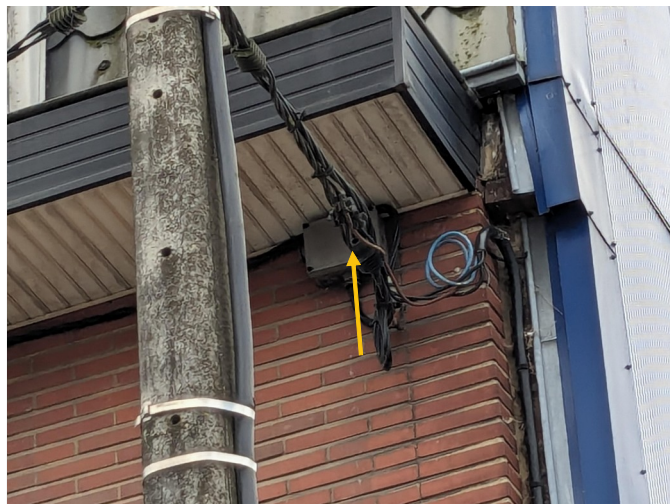
Eindbeoordeling materiaalrisico	Laag materiaalrisico en/of verlaagde kans op vezelvrijgave
---------------------------------	--

Gebondenheid	Categorie 1: hechtgebonden in oorsprong
Asbestsoort (vezeltype)	Crocidoliet aanwezig
Asbestconcentratie	Laag (< 50%)
Afschermingsgraad van het gehele materiaal	Geheel of deels vrij aan de buitenlucht
Toestand van het materiaal	Licht beschadigd, licht verweerd. Intact materiaal type Pical – asbestboard of categorie III 'gebondenheid'

Beschrijving	Elektrische verbindingsdoos op voorgevel
Omgeving	Buiten
Primaire drager	Communicatie en elektrische infrastructuur en uitrusting
Asbestmateriaal	Plaat, paneel, tablet - Type Bakeliet
Bindmiddel van asbestmateriaal	Kunststof of -hars
Gebondenheid op basis van bindmiddel	Hecht
Hoeveelheid (oppervlakte - dikte - aantal)	• 0,10 m ² - 0,20 cm - 1 stuk
Totaal volume	< 0,001 m ³
Eenvoudig bereikbaar	Ja
Bevestigingswijze	• Geschroefd
Identificatiemethode	Vaststelling zonder monsternamen

Zorgvuldig beheren

- Zorg voor een veilig beheer. Vermijd het beschadigen van het asbestmateriaal. Controleer de toestand jaarlijks op wijzigingen.

- Eenvoudige handelingen: mag via doe-het-zelf of door werknemer(s) met opleidingsattest eenvoudige handelingen
Voor volledige asbestverwijderingsmethodes, zie ook '<https://ovam.vlaanderen.be/voorzorgsmaatregelen-bij-asbestverwijdering>' of 'Toelichting' achteraan beschreven in het asbestattest, waar de methodieken asbestverwijdering worden toegelicht.

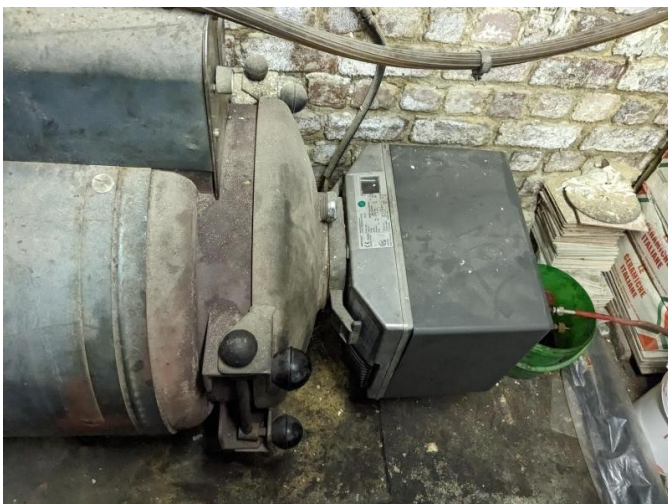
Vrije foto

De ketel van de centrale verwarming is niet vast te stellen. De CV-ketel kan gezien het bouwjaar nog asbesthoudende materialen bevatten aan de binnenzijde. Bij werken eraan dient rekening gehouden te worden met de mogelijke aanwezigheid van asbest in dichtingen etc.. Er zijn geen verdachte materialen waarneembaar.

Identificatiemethode	Redelijk vermoeden
Primaire drager	HVAC infrastructuur en uitrusting
(Asbest)materiaal	Pakking, dichting
Bindmiddel	Karton - papier - viltachtig
Gebondenheid bindmiddel	Niet-hechtgebonden

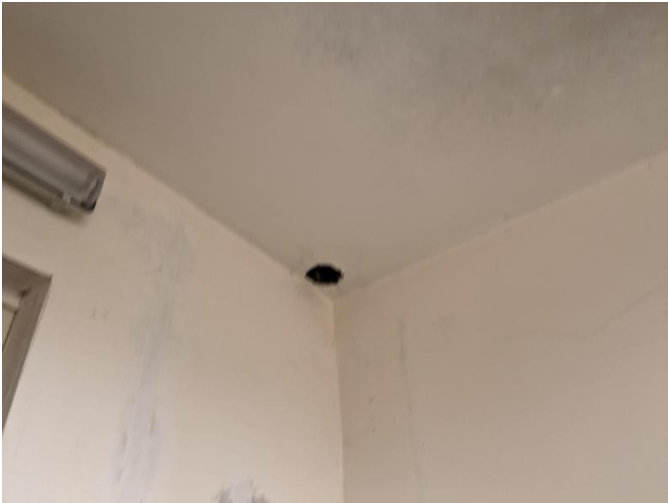
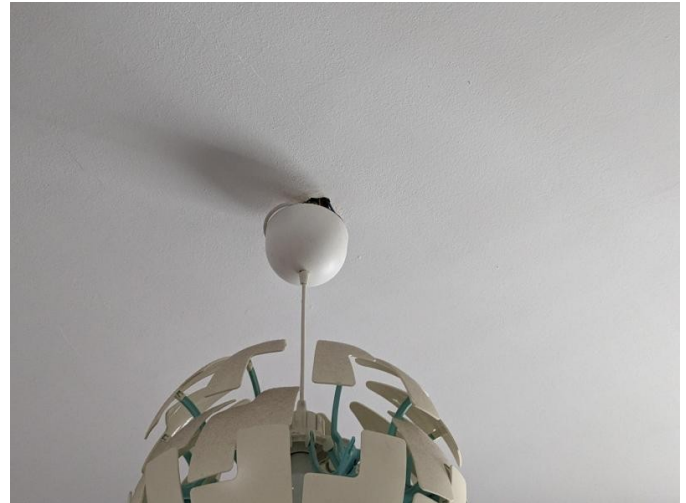
Geen asbest

#	Type	Referentie	Resultaat
6.1	Mengmonster	8204040	Geen asbest

Beschrijving	Pleisterwerk plafond woning
Omgeving	Binnen
Primaire drager	Plafond
Bindmiddel van materiaal	Gips - kalk

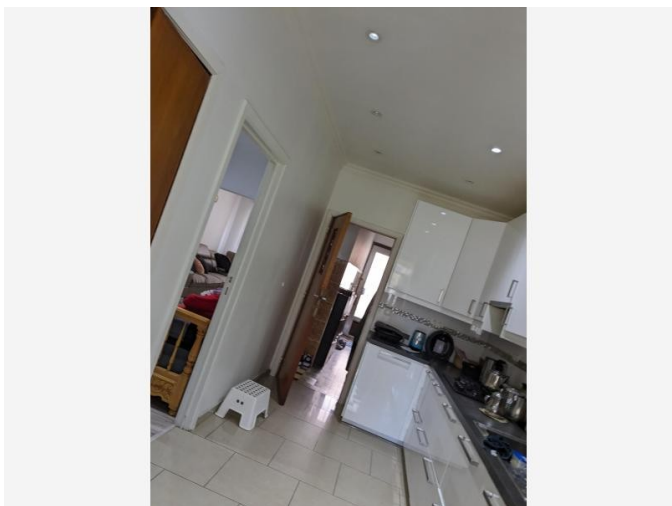
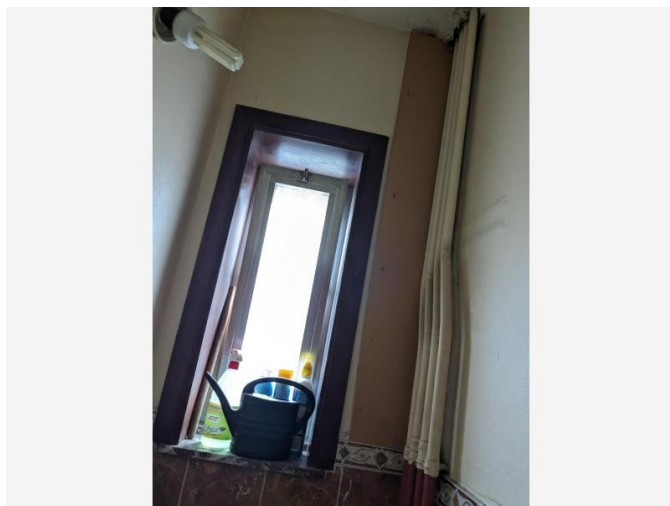
Geen asbest

#	Type	Referentie	Resultaat
7.1	Mengmonster	8204039	Geen asbest

Beschrijving	Pleisterwerk binnenwanden
Omgeving	Binnen
Primaire drager	Binnenwand
