# Asbestinventarisatetest

Nieuwgoedlaan 58, 9800 Deinze

Attestnummer : 20241203-000186.001

**Niet-asbestveilig**

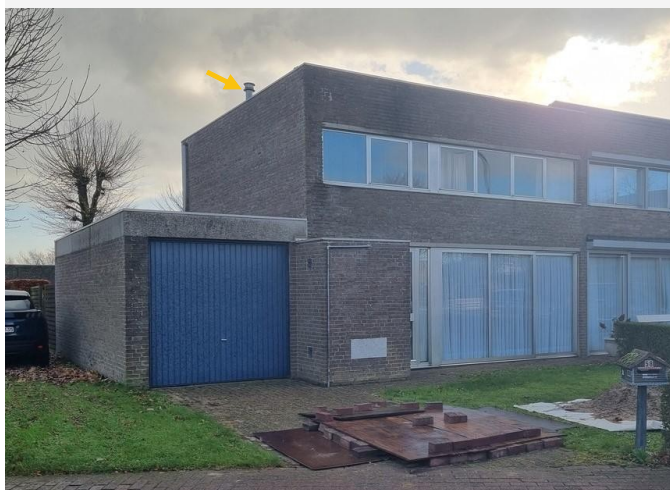
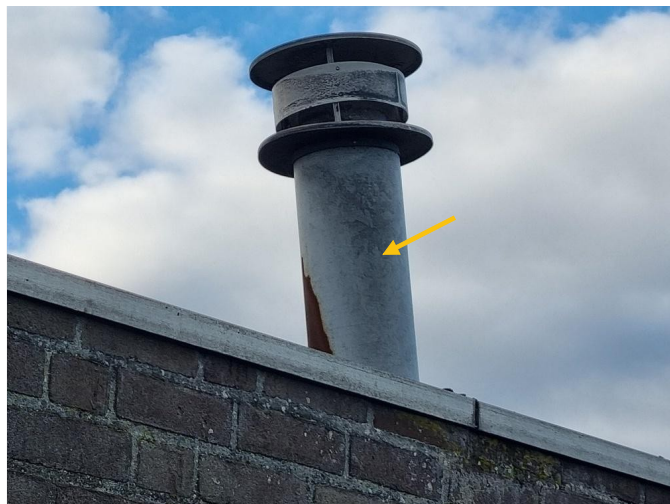
Het asbestmateriaal valt onder de mijlpaal van 2034.

Verwijderen

| Eindbeoordeling materiaalrisico | Laag materiaalrisico en/of verlaagde kans op vezelvrijgave |

| Asbestsoort (vezeltype) | Crocidoliet aanwezig |
| Afschermingsgraad van het gehele materiaal | Geheel of deels vrij aan de buitenlucht |
| Toestand van het materiaal | Licht beschadigd, licht verweerd. Intact calciumsilicaatmateriaal of categorie III 'gebondenheid' |

| Beschrijving | Rookafvoerbuïs |
| Asbestmateriaal | Rookgaskanaal |
| Bindmiddel van asbestmateriaal | Cement |

- Zorg voor een veilig beheer. Vermijd het beschadigen van het asbestmateriaal. Controleer de toestand jaarlijks op wijzigingen.

- Eenvoudige handelingen: enkel door erkend asbestverwijderaar  
Aangezien dit type materiaal bij verwijdering kan beschadigen met een verhoogde kans op asbestvezelvrijgave kan u dit best laten doen door erkende asbestverwijderaars. Zie ook de website van het OVAM <https://ovam.vlaanderen.be/wie-mag-wat-verwijderen> en de rubriek 'asbest verwijderen' onderaan dit attest.

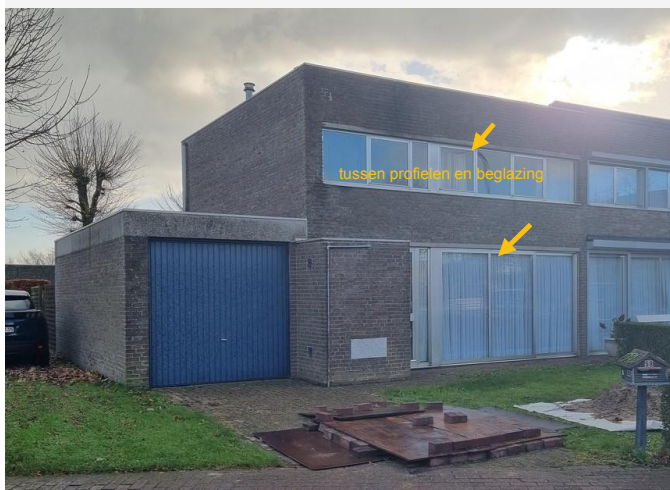
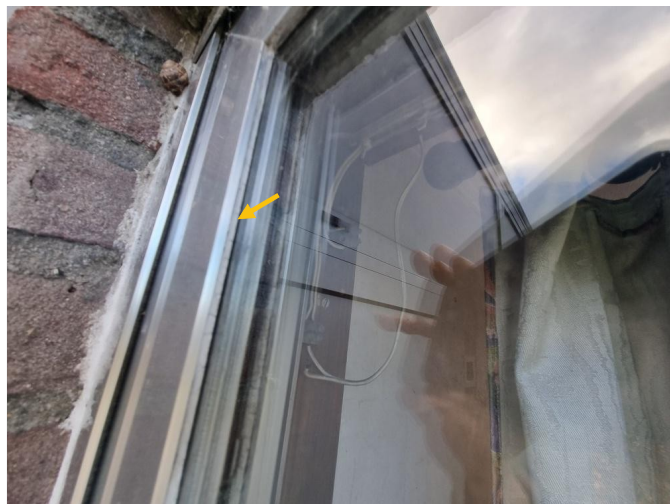
Het asbestmateriaal valt onder de mijlpaal van 2040.

Zorgvuldig beheren

| Eindbeoordeling materiaalrisico | Laag materiaalrisico en/of verlaagde kans op vezelvrijgave |

| Asbestsoort (vezeltype) | Amfibool aanwezig, uitgezonderd crocidoliet |
| Toestand van het materiaal | Licht beschadigd, licht verweerd. Intact calciumsilicaatmateriaal of categorie III 'gebondenheid' |

| Beschrijving | Mastiek beglazing |
| Asbestmateriaal | In-situ afwerkingslagen - Pasta, stopverf, voegsel, stopsel, vulsel, mastiek, kitten, ... |

- Zorg voor een veilig beheer. Vermijd het beschadigen van het asbestmateriaal. Controleer de toestand jaarlijks op wijzigingen.

- Eenvoudige handelingen: enkel door erkend asbestverwijderaar  
Aangezien dit type materiaal bij verwijdering kan beschadigen met een verhoogde kans op asbestvezelvrijgave kan u dit best laten doen door erkende asbestverwijderaars. Zie ook de website van het OVAM <https://ovam.vlaanderen.be/wie-mag-wat-verwijderen> en de rubriek 'asbest verwijderen' onderaan dit attest.

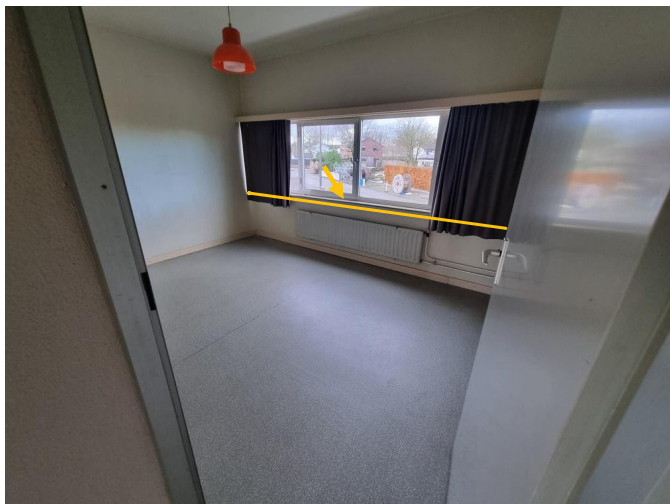
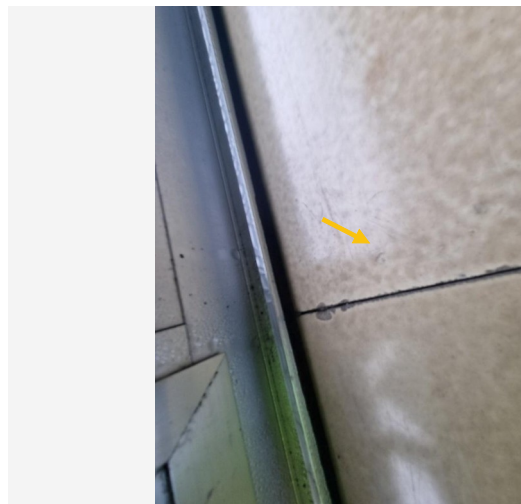
Het asbestmateriaal valt onder de mijlpaal van 2040.

Zorgvuldig beheren

| Eindbeoordeling materiaalrisico | Laag materiaalrisico en/of verlaagde kans op vezelvrijgave |

| Asbestsoort (vezeltype) | Alleen chrysotiel |
| Toestand van het materiaal | Licht beschadigd, licht verweerd. Intact calciumsilicaatmateriaal of categorie III 'gebondenheid' |

| Beschrijving | Vensterbanken |
| Asbestmateriaal | Plaat, paneel, tablet - Type Massal |
| Opmerking | Hoeveelheid is een schatting. Er werd geen staal genomen omdat dit ernstige schade aan het voorwerp zou kunnen veroorzaken. |

- Zorg voor een veilig beheer. Vermijd het beschadigen van het asbestmateriaal. Controleer de toestand jaarlijks op wijzigingen.

- Eenvoudige handelingen: enkel door erkend asbestverwijderaar  
Aangezien dit type materiaal bij verwijdering kan beschadigen met een verhoogde kans op asbestvezelvrijgave kan u dit best laten doen door erkende asbestverwijderaars. Zie ook de website van het OVAM <https://ovam.vlaanderen.be/wie-mag-wat-verwijderen> en de rubriek 'asbest verwijderen' onderaan dit attest.

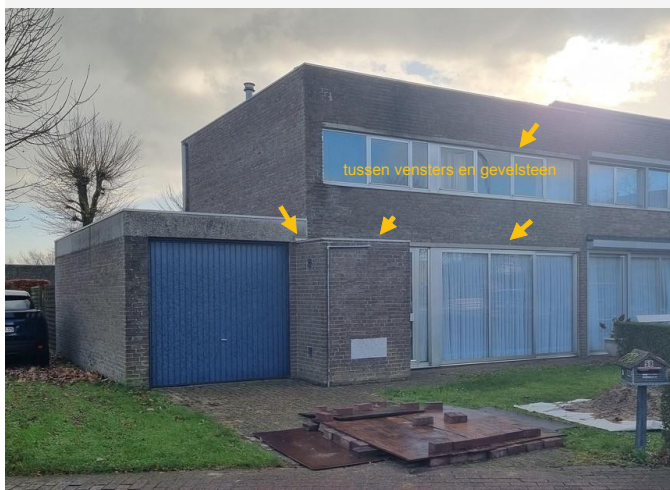
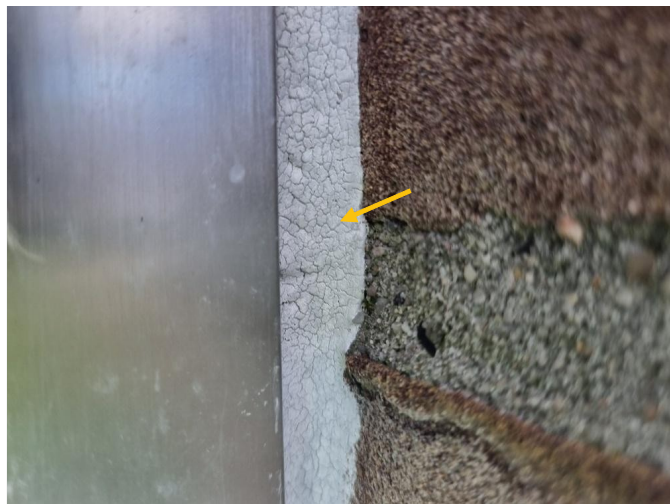
Het asbestmateriaal valt onder de mijlpaal van 2040.

Zorgvuldig beheren

| Eindbeoordeling materiaalrisico | Laag materiaalrisico en/of verlaagde kans op vezelvrijgave |

| Asbestsoort (vezeltype) | Amfibool aanwezig, uitgezonderd crocidoliet |
| Toestand van het materiaal | Licht beschadigd, licht verweerd. Intact calciumsilicaatmateriaal of categorie III 'gebondenheid' |

| Beschrijving | Mastiek buitengevel |
| Opmerking | Hoeveelheid is een schatting. Er werden verschillende types mastiek vastgesteld die hier werden samengenomen aangezien kan worden aangenomen dat overal nog minstens sporen van de origineel aangebrachte en asbestverdachte mastiek aanwezig zijn. Er werd geen staal genomen om waterlekken te voorkomen. |

- Zorg voor een veilig beheer. Vermijd het beschadigen van het asbestmateriaal. Controleer de toestand jaarlijks op wijzigingen.

- Eenvoudige handelingen: enkel door erkend asbestverwijderaar  
Aangezien dit type materiaal bij verwijdering kan beschadigen met een verhoogde kans op asbestvezelvrijgave kan u dit best laten doen door erkende asbestverwijderaars. Zie ook de website van het OVAM <https://ovam.vlaanderen.be/wie-mag-wat-verwijderen> en de rubriek 'asbest verwijderen' onderaan dit attest.

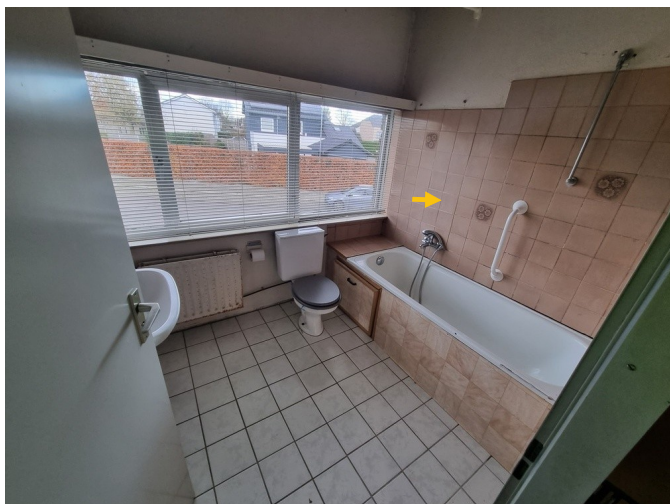
Louter informatief: Indien deze tegeltjes met zwarte lijm werden geplaatst dan kan deze lijm asbesthoudend zijn.

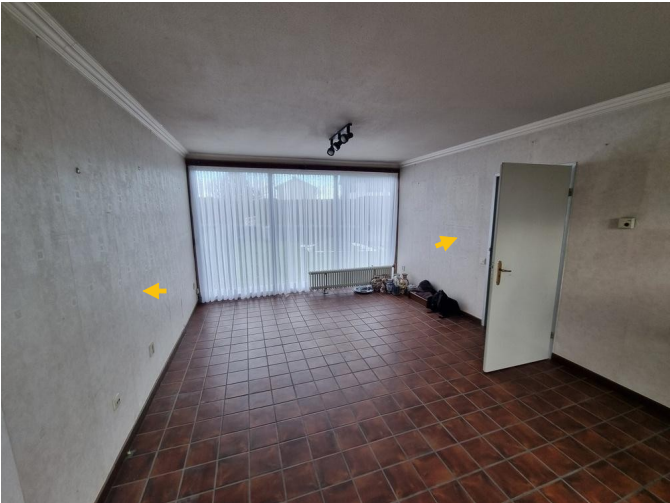
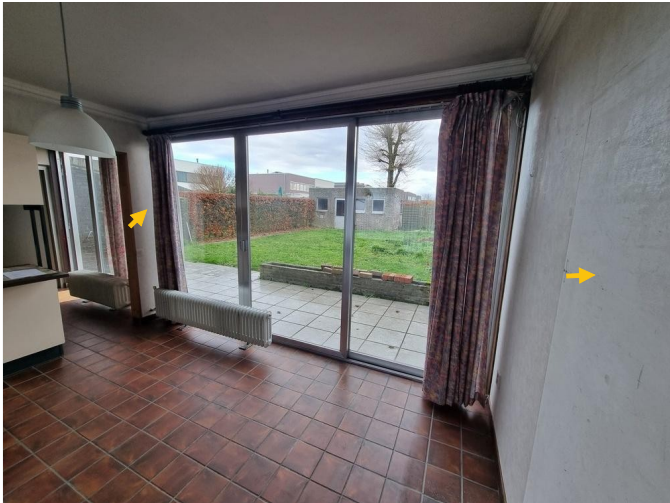
Geen asbest

| # | Type | Referentie | Resultaat |
|---|---|---|---|
| 6.1 | Mengmonster | 1-MM-PM-DID | Geen asbest |

| Beschrijving | Pleisterwerk binnenwand |

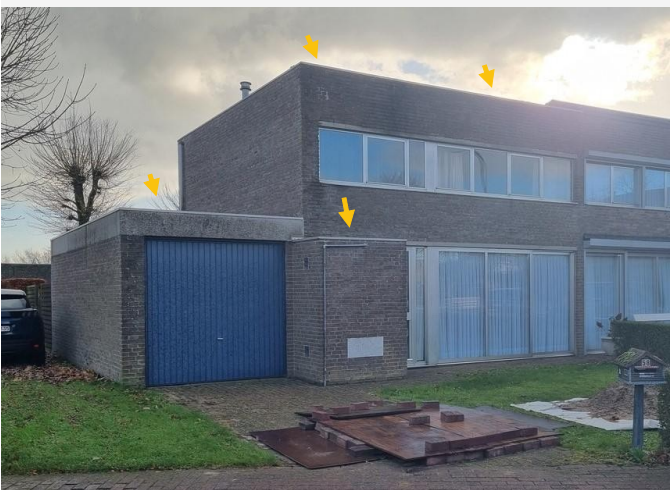
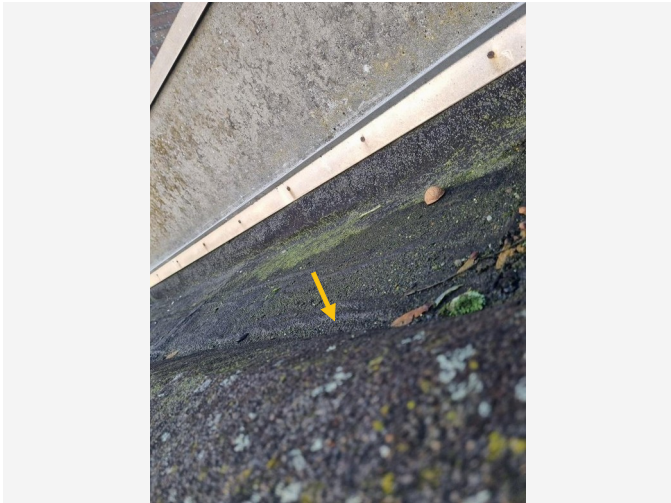
# Fiche 7: Roofing

Geen asbest

| # | Type | Referentie | Resultaat |
|---|---|---|---|
| 7.1 | Puntmonster | 3-PM-RF-DID | Geen asbest |

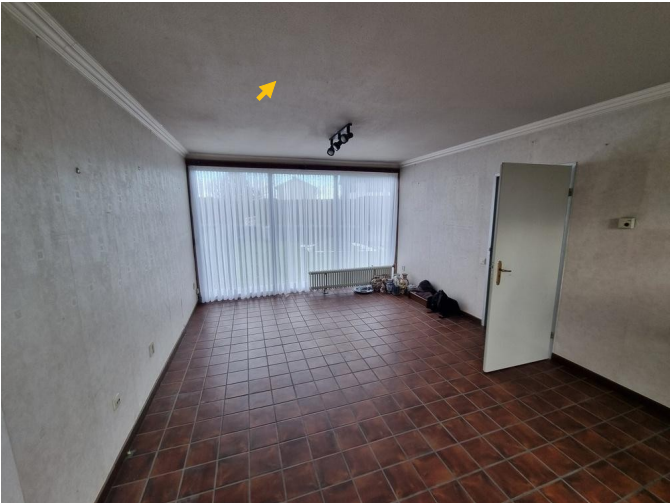
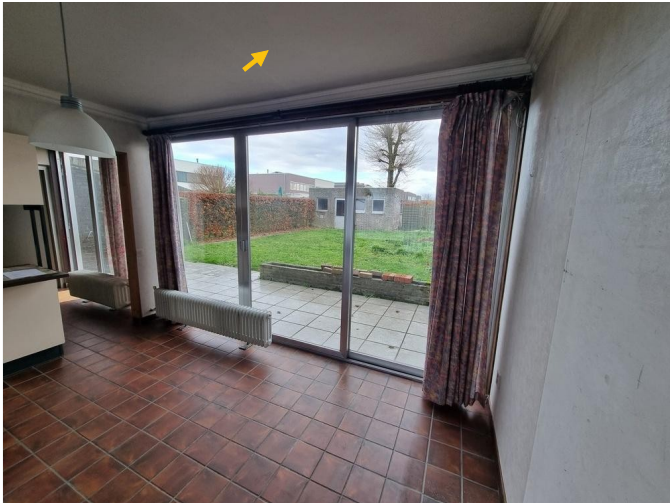
Geen asbest

| # | Type | Referentie | Resultaat |
|---|---|---|---|
| 8.1 | Mengmonster | 2-MM-PP-DID | Geen asbest |

| Beschrijving | Pleisterwerk plafond |
