# Asbestinventarisatetest

Krijgsbaan 164/2, 2640 Mortsel

Attestnummer : 20241004-000219.000

Uitgegeven op : 04.10.2024

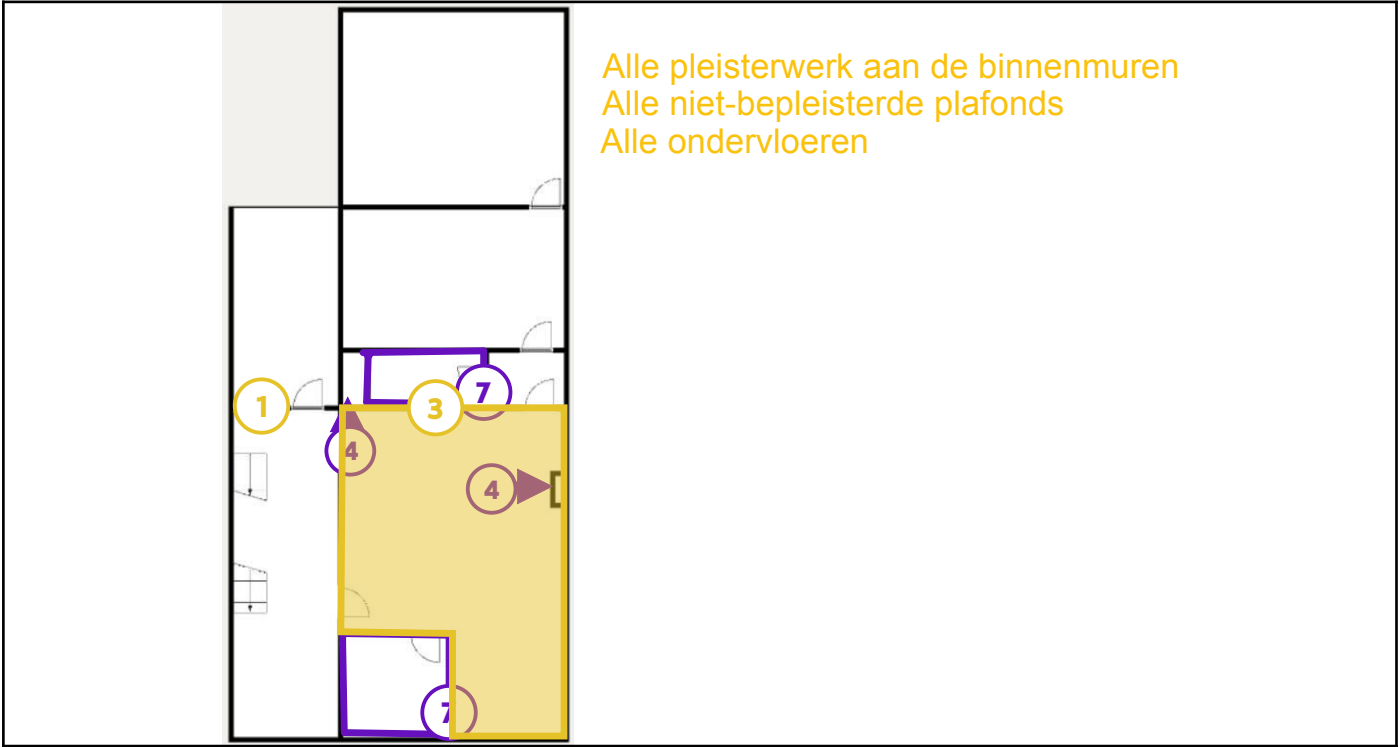
# Plan 1.1: Plan appartement

| Beschrijving | Type | Actie |
|---|---|---|
| 1. Stopverf kit of mastiek aan buitenschrijnwerk | Asbestmateriaal | Zorgvuldig beheren |
| 2. Pleisterwerk binnenmuren | Asbestmateriaal | Zorgvuldig beheren |
| 3. Pleisterwerk plafonds | Asbestmateriaal | Zorgvuldig beheren |
| 4. Ingewerkte schouwen en afvoerbuizen | Advies | - |
| 5. Vals plafond | Advies | - |
| 6. Ondervloer | Advies | - |
| 7. Lijm faiencetegels | Advies | - |

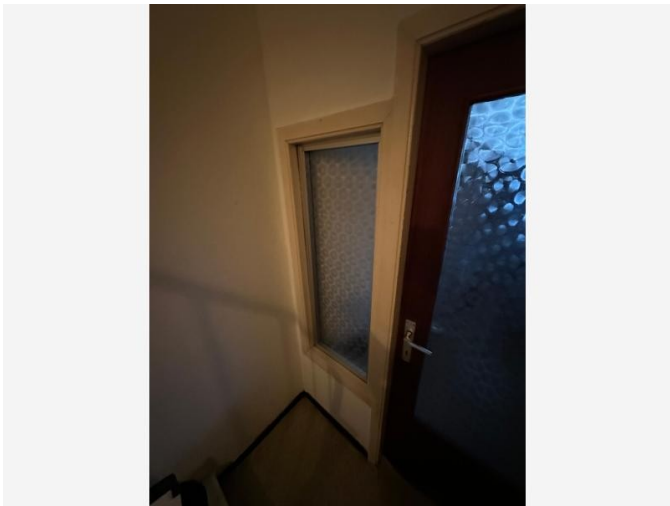
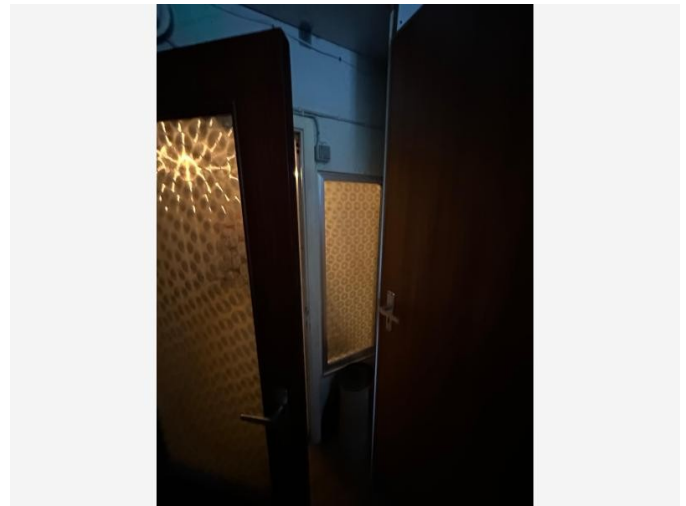
Overzichtsfoto

Detailfoto

Het asbestmateriaal valt onder de mijlpaal van 2040.

| Eindbeoordeling materiaalrisico | Laag materiaalrisico en/of verlaagde kans op vezelvrijgave |

| Toestand van het materiaal | Licht beschadigd, licht verweerd. Intact calciumsilicaatmateriaal of categorie III 'gebondenheid' |

| Beschrijving | Stopverf kit of mastiek aan buitenschrijnwerk |

- Zorg voor een veilig beheer. Vermijd het beschadigen van het asbestmateriaal. Controleer de toestand jaarlijks op wijzigingen.

- Eenvoudige handelingen: mag via doe-het-zelf of door werknemer(s) met opleidingsattest eenvoudige handelingen  
Dit materiaal kan in principe, het volgen van een correcte werkwijze, fixatie van het materiaal en gebruik van persoonlijke beschermingsmaatregelen, op een veilige manier worden verwijderd in één geheel met het schrijnwerk. Vervolgens dient het materiaal dubbel verpakt en afgevoerd te worden naar een daartoe bevoegd afvalverwerker.

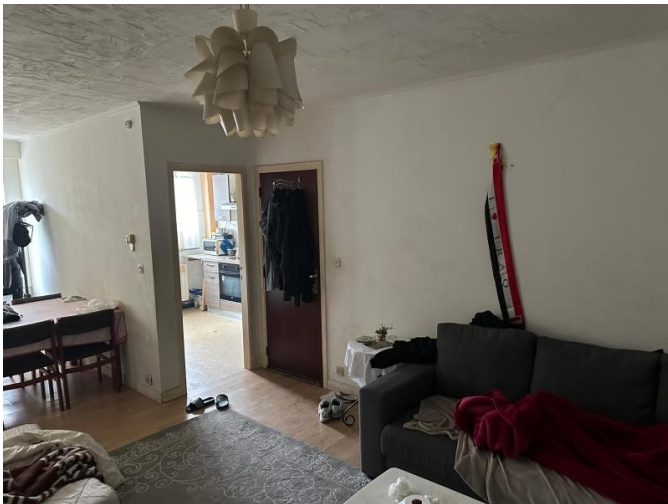
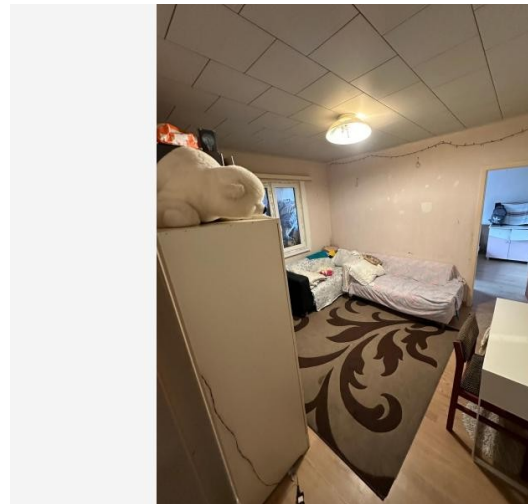
Overzichtsfoto

Detailfoto

Het asbestmateriaal valt onder de mijlpaal van 2040.

| Eindbeoordeling materiaalrisico | Zeer laag materiaalrisico en/of zeer lage kans op vezelvrijgave |

| Toestand van het materiaal | Onbeschadigd, niet verweerd |

| Beschrijving | Pleisterwerk binnenmuren |

- Zorg voor een veilig beheer. Vermijd het beschadigen van het asbestmateriaal. Controleer de toestand jaarlijks op wijzigingen.

- Hermetische zone (erkend asbestverwijderaar)  
Pleisterwerken mogen uitsluitend in hermetische zone verwijderd worden.

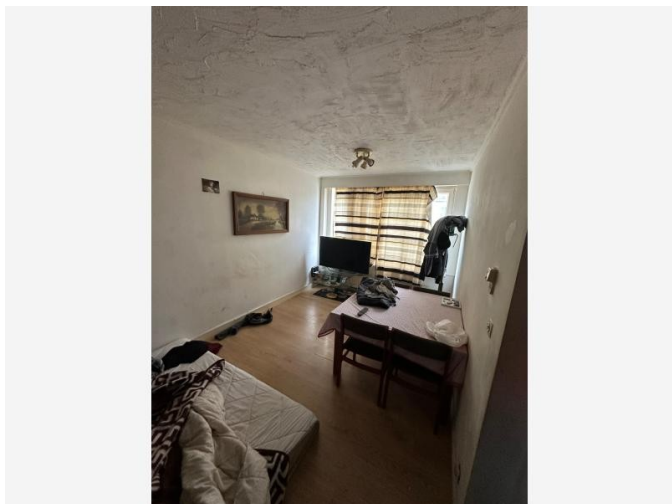
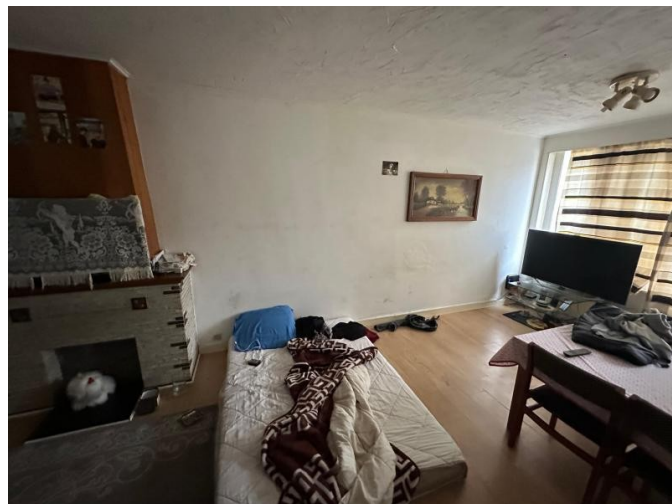
Overzichtsfoto

Detailfoto

Het asbestmateriaal valt onder de mijlpaal van 2040.

| Eindbeoordeling materiaalrisico | Zeer laag materiaalrisico en/of zeer lage kans op vezelvrijgave |

| Toestand van het materiaal | Onbeschadigd, niet verweerd |

| Beschrijving | Pleisterwerk plafonds |

- Zorg voor een veilig beheer. Vermijd het beschadigen van het asbestmateriaal. Controleer de toestand jaarlijks op wijzigingen.

- Hermetische zone (erkend asbestverwijderaar)  
Pleisterwerken mogen uitsluitend in hermetische zone verwijderd worden.

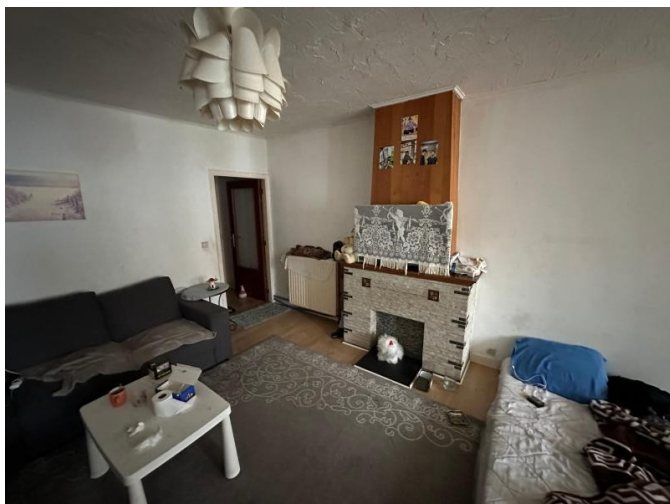
Er zijn een aantal schouwen en afvoerbuizen in de woning aanwezig. Hoewel dit in het kader van dit onderzoek niet nader kon worden onderzocht, dient erop gewezen te worden dat het in principe niet uit te sluiten valt dat er binnenin de zichtbare structuur ook asbesthoudende rookgaskanalen of afvoeren aanwezig zijn. Indien het bij werken de bedoeling zou zijn de technische schachten open te breken, dient dit met de nodige zorg benaderd te worden tot wanneer er meer zekerheid is over het al dan niet aanwezig zijn van dergelijke rookgaskanalen of afvoerbuizen.

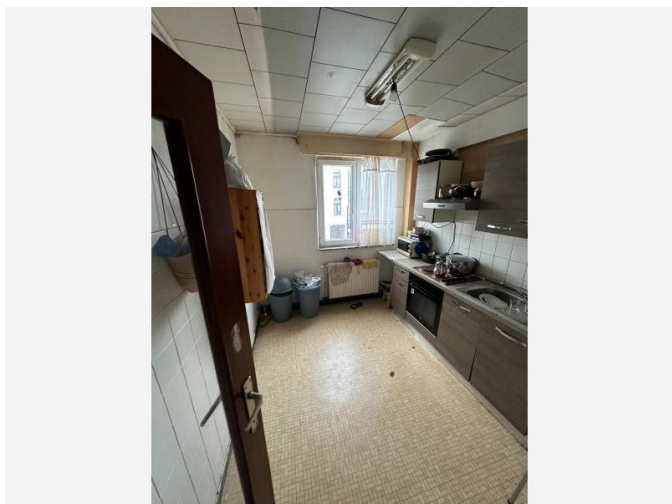
Er werden valse plafonds waargenomen in de woning die als niet-asbestverdacht mogen beschouwd worden. Niettemin dient erop gewezen te worden dat er zich boven deze plafonds pleisterwerk of andere asbestverdachte toepassingen kunnen bevinden. In het kader van het niet-destructieve onderzoek dat naar aanleiding van deze opdracht werd uitgevoerd, werd dit niet nader onderzocht tijdens het plaatsbezoek. Indien naar aanleiding van werken het vals plafond zou worden uitbroken en er zouden asbestverdachte materialen worden waargenomen, dan dient het aanbevolen te worden deze op dat moment te (laten) onderzoeken.

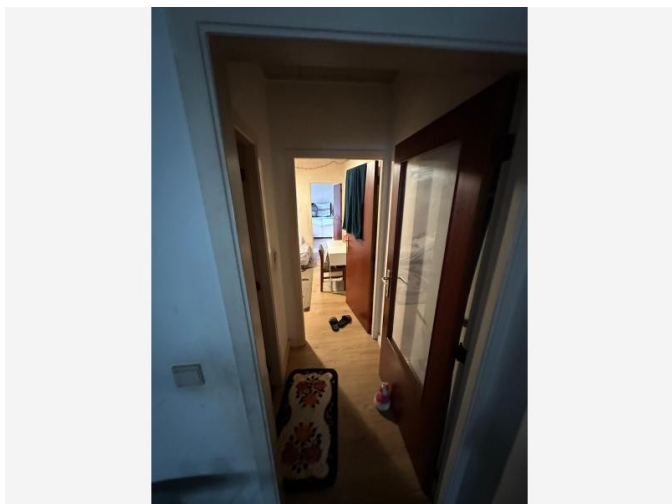
Er werd een niet-verdachte vloer waargenomen die niet de originele vloer lijkt te zijn en die mogelijks boven oudere vloerlagen werd gelegd. In het kader van deze (niet-destructieve) opdracht, kon niet worden vastgesteld of er nog oudere vloerlagen aanwezig zijn. Indien het in het kader van werken de bedoeling zou zijn om de zichtbare (niet-verdachte) vloer te verwijderen of te vervangen, dient er rekening mee gehouden te worden dat het in principe mogelijk is dat er oudere vloerlagen of lijmresten aanwezig zijn die mogelijks wel asbestverdacht kunnen zijn. Indien dit het geval zou zijn, dan dient het aanbevolen te worden om op dat moment de ondervloer nader te (laten) onderzoeken.

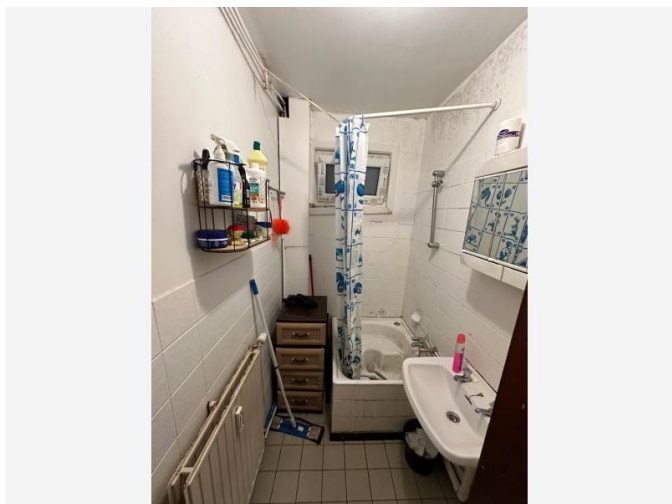
Er werden faiencetegels waargenomen die vastgelijmd zijn maar waarbij geen mogelijkheid bestond om een staalname te doen van de lijmlaag zonder daarbij over te gaan tot een destructief onderzoek. Aangezien in het kader van deze opdracht een niet-destructief onderzoek werd uitgevoerd, dient te worden opgemerkt dat het in principe mogelijk is dat in de lijm waarmee deze tegels werden bevestigd aan de wanden, asbestvezels verwerkt werden. Dit is evenwel uitzonderlijk.

Indien het in het kader van werken de bedoeling zou worden om deze tegels te verwijderen of te vervangen, dan dient het de aanbevolen te worden om dit nader te (laten) onderzoeken.
