# Asbestinventarisatetest

Nieuwenrodestraat 7/3, 1861 Meise

Attestnummer : 20240315-000402.000

## Asbestveilig

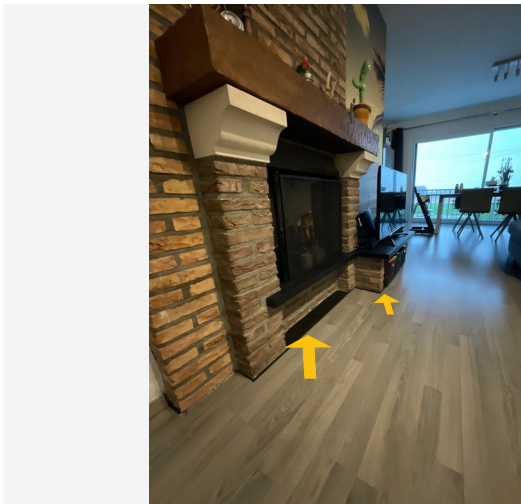
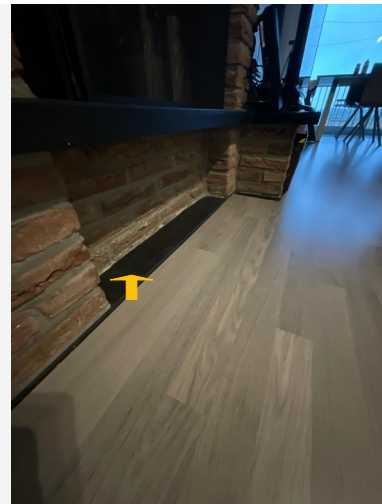
Het asbestmateriaal valt onder de mijlpaal van 2040.

Zorgvuldig beheren

| Eindbeoordeling materiaalarisico | Zeer laag materiaalarisico en/of zeer lage kans op vezelvrijgave |

| Gebondenheid | Categorie 1: hechtgebonden in oorsprong |
| Asbestsoort (vezeltype) | Alleen chrysotiel |
| Toestand van het materiaal | Onbeschadigd, niet verweerd |

| Asbestmateriaal | Plaat, paneel, tablet - Type Massal |

| Opmerking | <p>Na auditief onderzoek en de "structuur" van de tabletten, spreken we hier mogelijks over plaatmateriaal, type Massal.</p> <p>Gezien de intactheid van het materiaal en we niet destructief te werk gaan, is staalafname niet mogelijk.</p> <p>De opgegeven oppervlakte is bij benadering bepaald.</p> |

- Zorg voor een veilig beheer. Vermijd het beschadigen van het asbestmateriaal. Controleer de toestand jaarlijks op wijzigingen.
- Zorg voor een veilig beheer en verwijder dit asbestmateriaal wanneer het bij werken eenvoudig bereikbaar wordt. Controleer de toestand jaarlijks op wijzigingen.
- Voer bijkomende staalname(s) uit.

- Eenvoudige handelingen: mag via doe-het-zelf of door werknemer(s) met opleidingsattest eenvoudige handelingen  
Wanneer het plaatmateriaal vervangen zouden worden is staalafname zeker aangewezen.

Toepassing voorzichtig verwijderen met kennis van zaken, rekening houdende met veiligheid, milieu en persoonlijke beschermingsmateriaal. Asbesttoepassing onder volledig gesloten verpakking afvoeren naar het containerpark met Asbestklever.

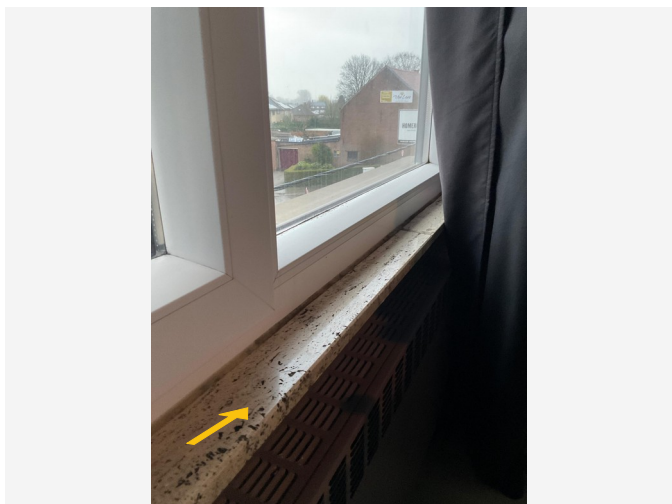
De venstertabletten in de appartement bestaan uit natuursteen. Deze zijn bijgevolg niet asbestverdacht.

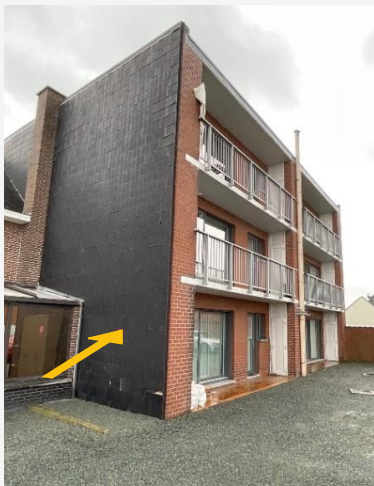
Het appartementsgebouw omvat asbesthoudende gevelleien.  
Deze behoren tot de gemeenschappelijke delen van het gebouw.

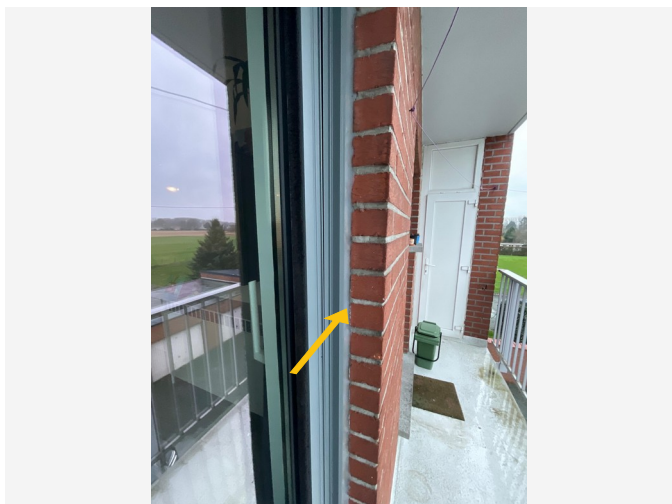
De ruiten (het glas) bestaan uit een rubberen afdichting.

Het PVC-raamwerk (aansluiting gevels) bestaat uit siliconen.

Deze is bijgevolg niet asbestverdacht. (Detail zie achterliggende fotoreportage.)

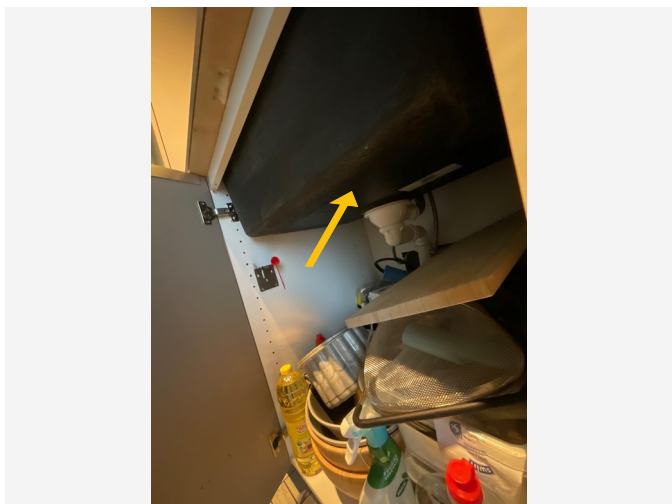
Er bevindt zich geen anti-dreunplaatje onder de spoelbak in de keuken.

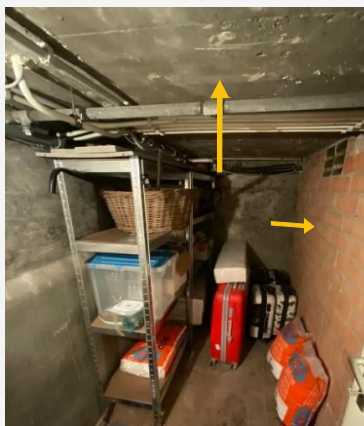
De privékelder omvat geen pleisterwerk.

Deze bestaat uit bakstenen/ beton en zijn niet asbestverdacht.

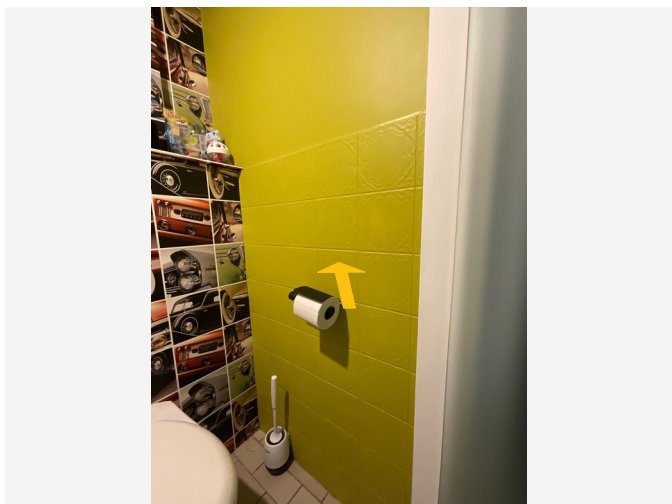
De visuele en auditieve inspectie zijn de wandtegels in de wc niet asbestverdacht.

Vermits we niet destructief te werk gaan, is inspectie op "eventueel" achterliggende (asbesthoudende) lijmlaag niet mogelijk.

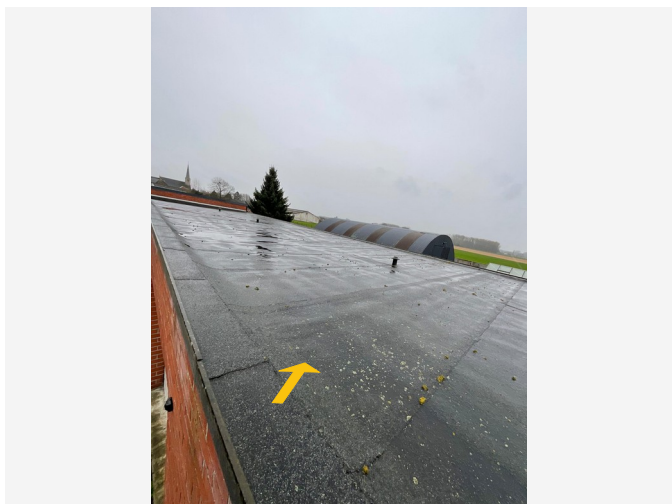
De dakbedekking van de garagebox bestaat uit roofing en maakt deel uit van het gemeenschappelijke garagecomplex.

Rekening houdende met het bouwjaar van de woning bestaat de kans dat er asbestvezels als versterkingsmiddel toegevoegd zouden kunnen zijn aan de bitumen op het platte dak. Wanneer het bitumen dak gerenoveerd zou worden dient dit zeker geïnspecteerd te worden. (Detail zie achterliggende fotoreportage.)

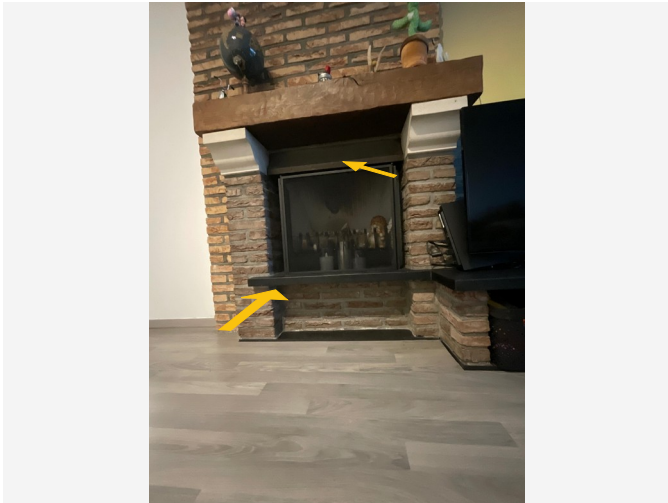
De schouw is bezet met baksteen/natuursteen/gietijzer. Deze zijn bijgevolg niet asbestverdacht.

Inspectie op "eventueel" achterliggende (asbesthoudende) buis/rookgaskanaal is niet inspecteerbaar noch waarneembaar.

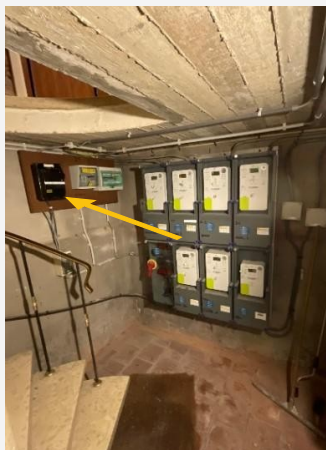
Rekening houdende met het bouwjaar van deze woning, is de kans groot dat we hier spreken over bakeliet. De meterkast van het appartement bevindt zich in de gemeenschappelijke delen van de kelderruimte.

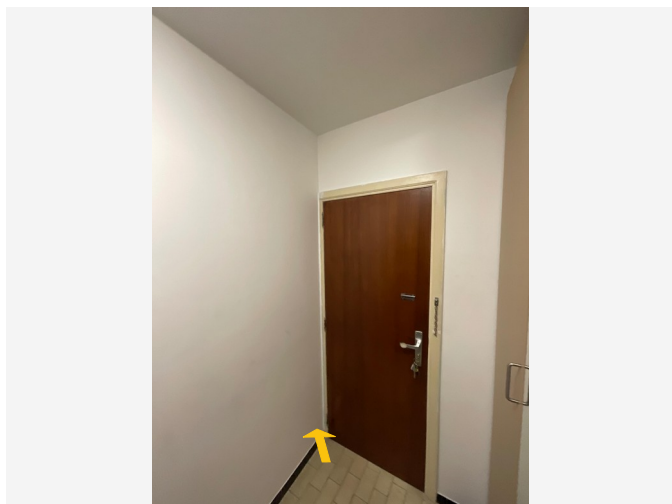
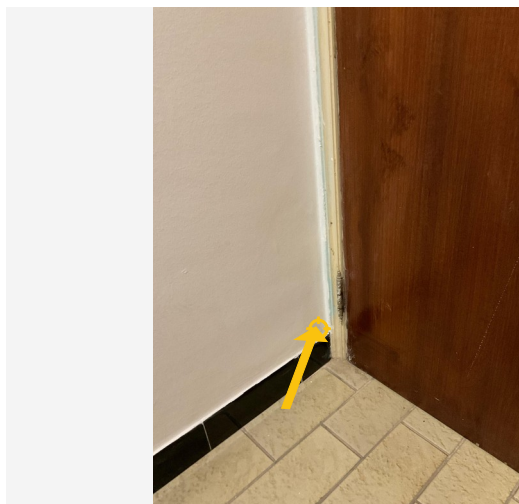
## Fiche 12: PLEISTERWERK (MUREN)

Geen asbest

| # | Type | Referentie | Resultaat |
|---|---|---|---|
| 12.1 | Mengmonster | MM01 | Geen asbest |

| Opmerking | <p>De opgegeven oppervlakte is een schatting. De badkamer is gedeeltelijk bezet met wandtegels.</p> <p>(De CV-ruimte bevindt zich in de gemeenschappelijke delen.)</p> |

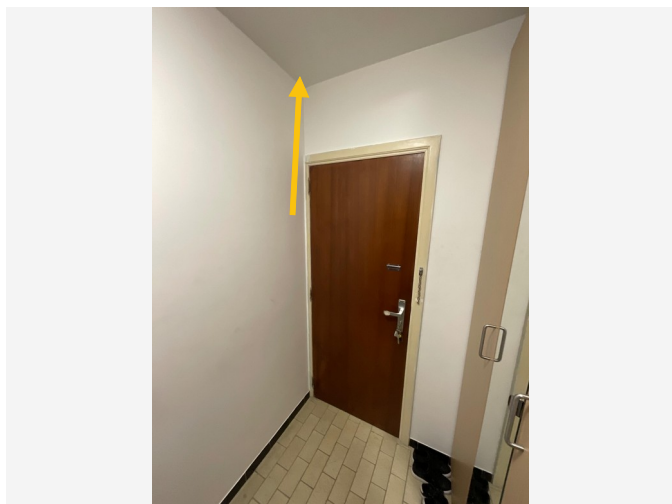
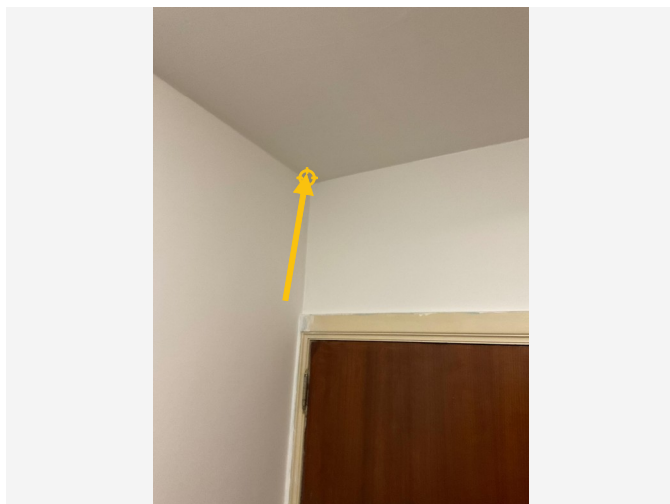
## Fiche 13: PLEISTERWERK (PLAFOND)

Geen asbest

| # | Type | Referentie | Resultaat |
|---|---|---|---|
| 13.1 | Mengmonster | MM02 | Geen asbest |
