# Asbestinventarisatetest

Oude Vaartstraat 18, 2520 Ranst

Attestnummer : 20250425-000320.000

Uitgegeven op : 25.04.2025

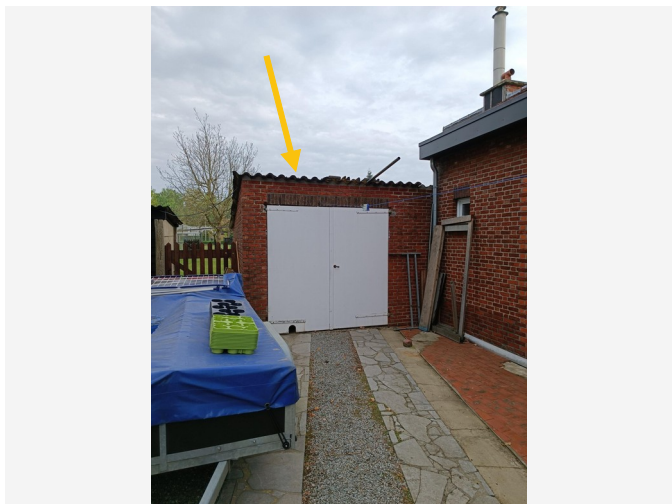
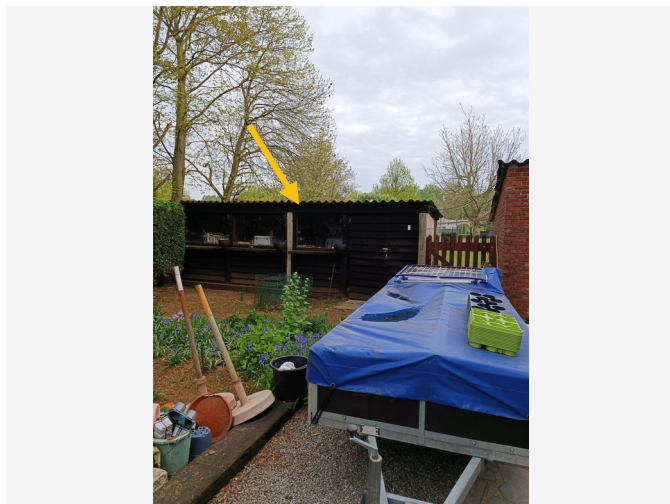
Het asbestmateriaal valt onder de mijlpaal van 2034.

**Dringend verwijderen**

Eindbeoordeling materiaalrisico	Hoog materiaalrisico en/of hoge kans op vezelvrijgave
Opmerking	mosgroei is matig beschadigd

Gebondenheid	Categorie 1: hechtgebonden in oorsprong
Asbestsoort (vezeltype)	Crocidoliet aanwezig
Asbestconcentratie	Laag (< 50%)
Afschermingsgraad van het gehele materiaal	Geheel of deels (ook) vrij aan de binnenlucht
Toestand van het materiaal	Matig beschadigd, matig verweerd

- Verwijder dit asbestmateriaal zo snel mogelijk. Volg de toestand goed op.
- Hemelwater dat afspoelt van asbestcement daken of gevels kan asbestdeeltjes bevatten. Gebruik het enkel voor gesloten circuits (bv. spoelen toiletten). Reinig na het vervangen van het dak of de gevel de dakgoten en regenwaterput of -ton om asbesthoudend sediment of slib te verwijderen
- Voer bijkomende staalname(s) uit.

Indien mogelijk de ondervloer afdekken , golfplaten voorzichtig verwijderen, extra fixeren, niet breken , niet gooien, onmiddellijk verpakken of voorzichtig in container met asbest bag plaatsen. Voldoende benevelen/bevochtigen tijdens de duur van de werken. Indien golfplaten in slechte staat zijn en kans bestaat

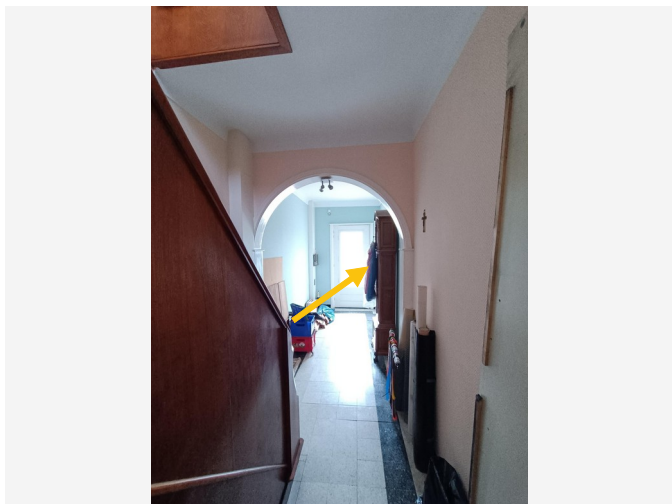
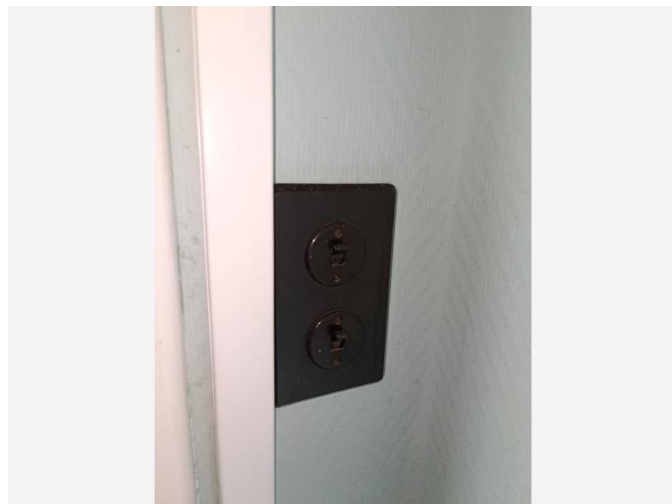
Het asbestmateriaal valt onder de mijlpaal van 2040.

Zorgvuldig beheren

Eindbeoordeling materiaalrisico	Laag materiaalrisico en/of verlaagde kans op vezelvrijgave
---------------------------------	--

<b>Gebondenheid</b>	Categorie 1: hechtgebonden in oorsprong
<b>Asbestsoort (vezeltype)</b>	Crocidoliet aanwezig
<b>Asbestconcentratie</b>	Laag (< 50%)
<b>Afschermingsgraad van het gehele materiaal</b>	Geheel of deels (ook) vrij aan de binnenlucht
<b>Toestand van het materiaal</b>	Onbeschadigd, niet verweerd

- Zorg voor een veilig beheer. Vermijd het beschadigen van het asbestmateriaal. Controleer de toestand jaarlijks op wijzigingen.

Tellerkast : De toepassing dient verwijderd te worden door de netbeheerder, vermoedelijk word dit uitgevoerd wanneer de oude meterkast vervangen word door een digitale meter.

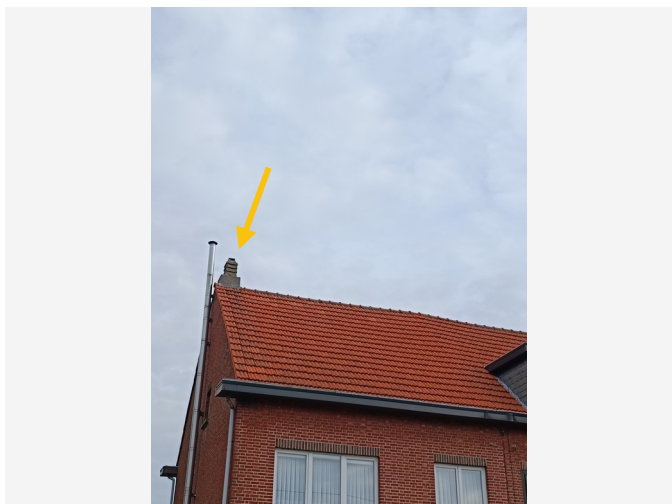
**Reden:** Het te onderzoeken materiaal situeert zich hoger dan 3,50 m te rekenen vanaf een veilige ondergrond

**Uitleg van de asbestdeskundige:** Bij werken (dak of reiniging schouw) kan een stelling geplaatst worden, het is niet duidelijk of er asbestverdachte materialen aanwezig zijn in de schouw.

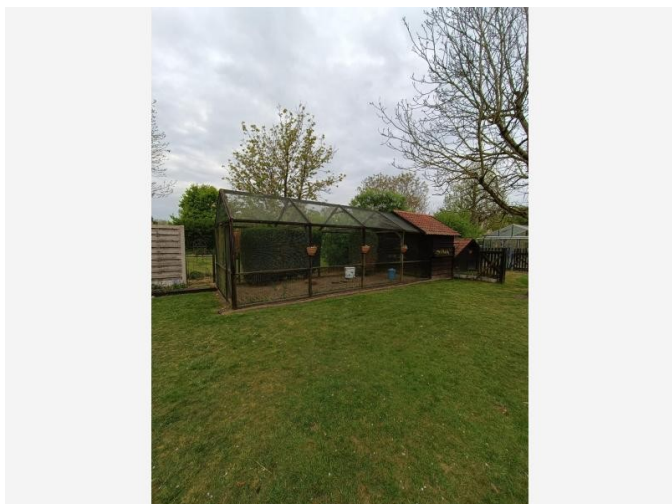
De vogelverblijven werden gecontroleerd. Het betreft houten constructies met dakpannen.  
Geen zichtbare, asbestverdachte materialen geconstateerd.

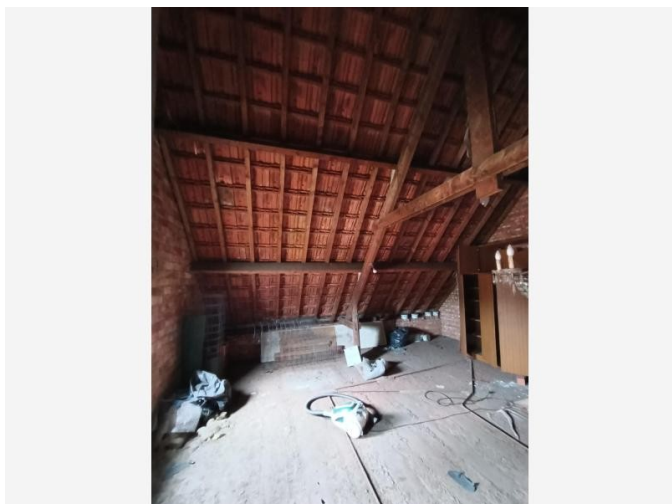
Het dak werd gecontroleerd (via binnenzijde zolder). Er is geen verdacht onderdak vastgesteld.

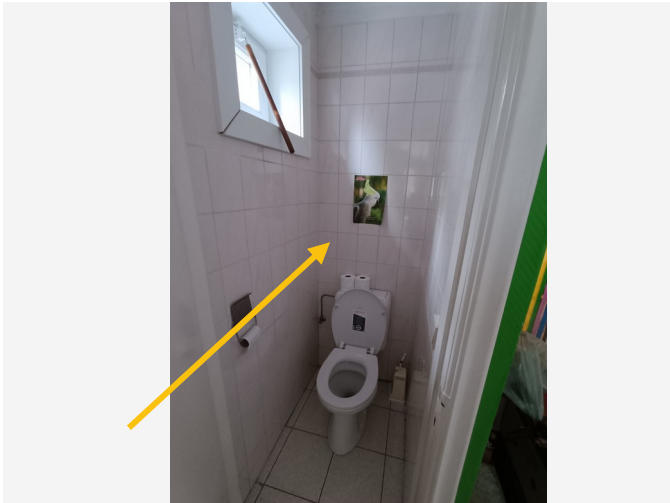
In het inspectieprotocol is een monstername van tegellijm verplicht om dit te identificeren als niet-asbesthoudend. Er waren geen facturen ter beschikking die bevestigen dat de tegels na 2001 waren geplaatst. Er waren geen bestaande beschadigingen aan de wandtegels om de lijm voldoende te kunnen inspecteren. Om dit af te toetsen is het aangewezen om bij eventuele renovatiewerken aan de tegels verder onderzoek/staalname te laten uitvoeren ter controle.

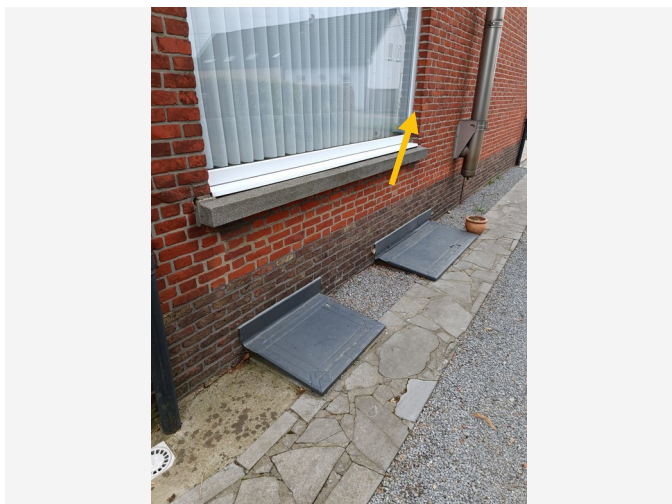
De mastiek werd gecontroleerd en als niet-asbesthoudend beschouwd. (zacht en elastisch)

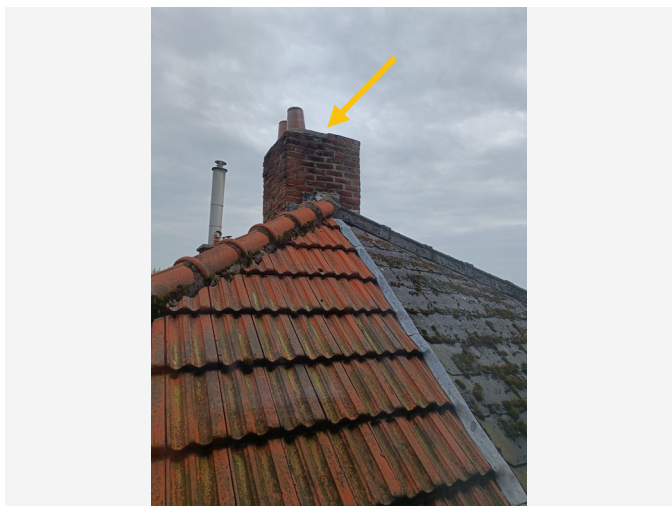
De schouw op de achterbouw is het rookgaskanaal van de burens. Mogelijk asbesthoudende buis en schouwhoed aanwezig.

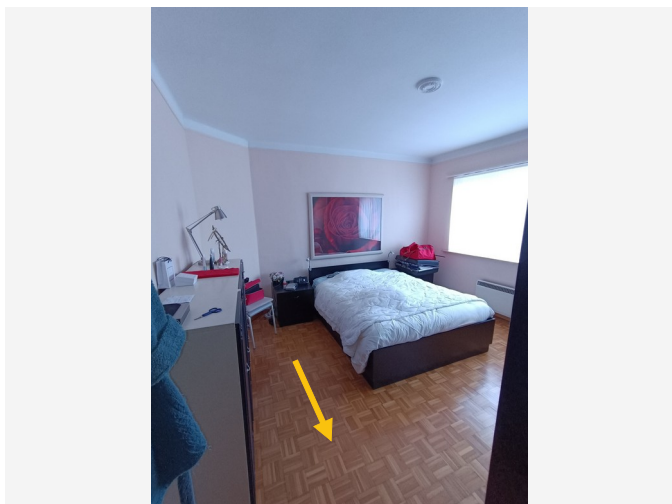
In het verleden werd vaak asbesthoudende zwarte lijm gebruikt voor het vastlijmen van parkettegels/vloer .  
Er waren geen losliggende planken of beschadigingen.  
Bij renovatie extra controle uit te voeren.

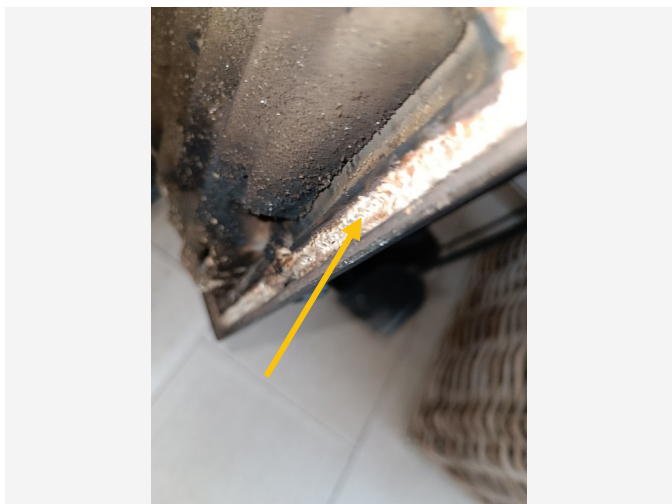
De koord werd visueel herkend als een synthetische koord en is niet asbesthoudend.

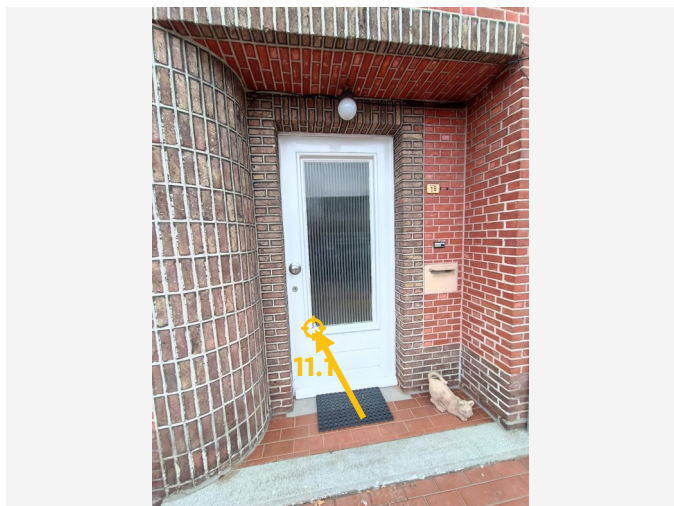
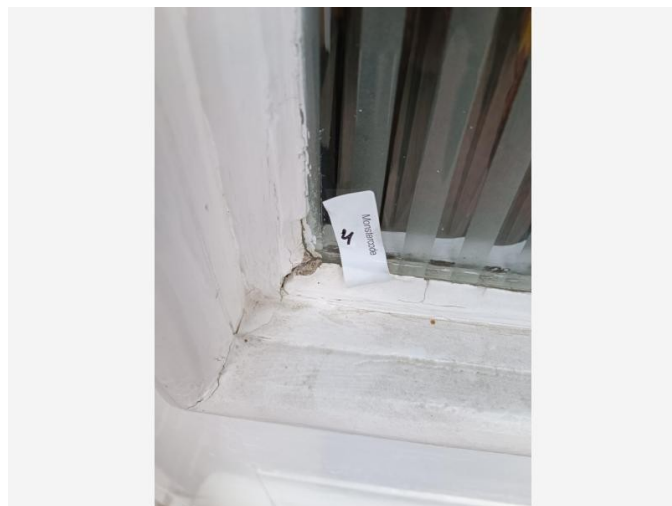
# Fiche 11: Stopverf voordeur

Geen asbest

#	Type	Referentie	Resultaat
11.1	Puntmonster	4	Geen asbest

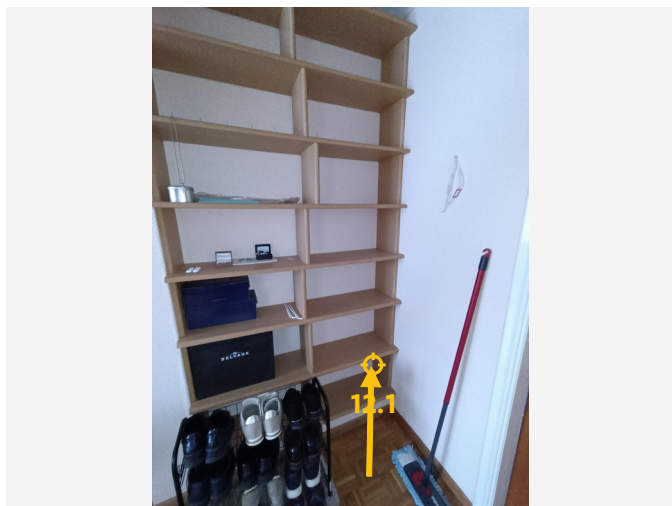
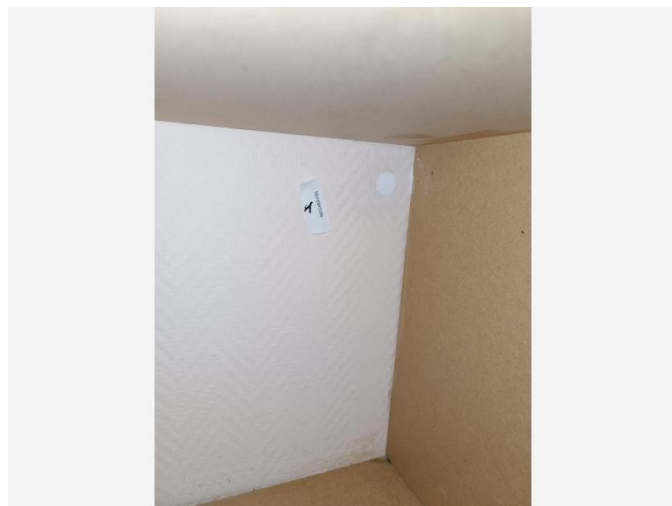
Geen asbest

#	Type	Referentie	Resultaat
12.1	Mengmonster	1	Geen asbest

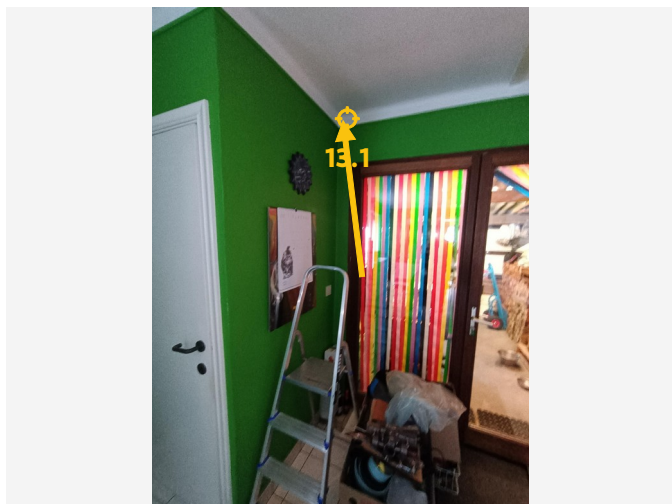
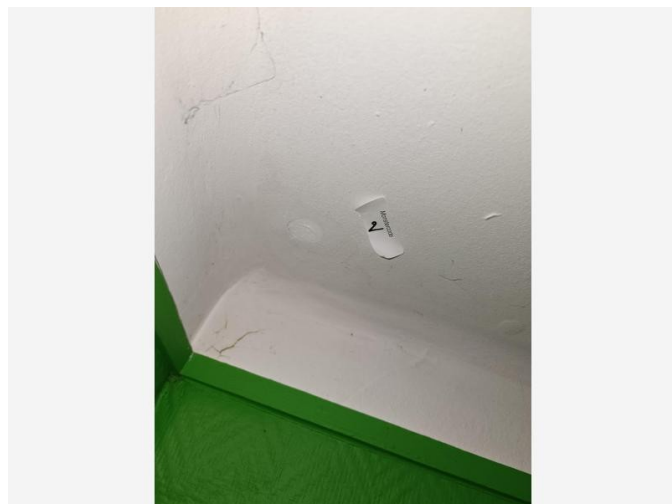
## Fiche 13: Plafondpleister

Geen asbest

#	Type	Referentie	Resultaat
13.1	Mengmonster	2	Geen asbest

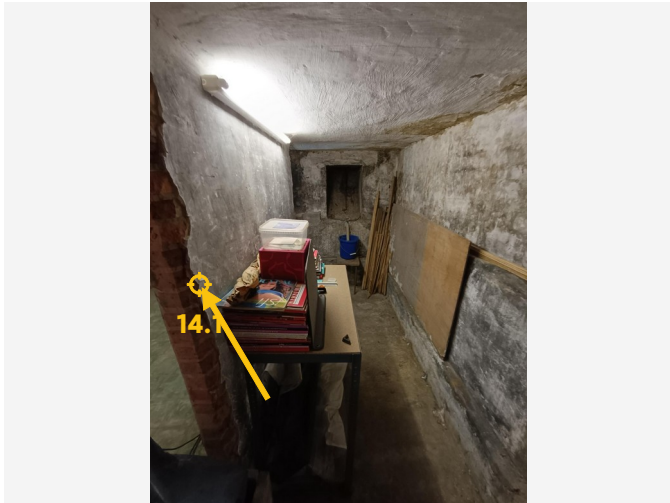
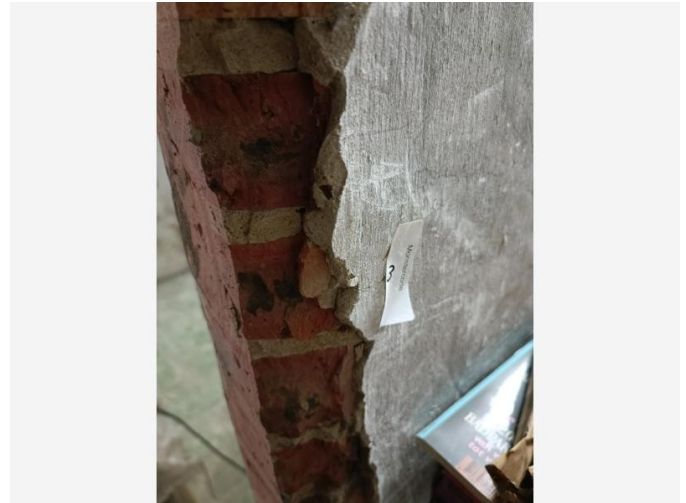
Geen asbest

#	Type	Referentie	Resultaat
14.1	Mengmonster	3	Geen asbest
