# Asbestinventarisat attest

Maastrichtersteenweg 145/6, 3500 Hasselt

Attestnummer : 20250409-000454.000

## Zone 1: Hoofdgebouw

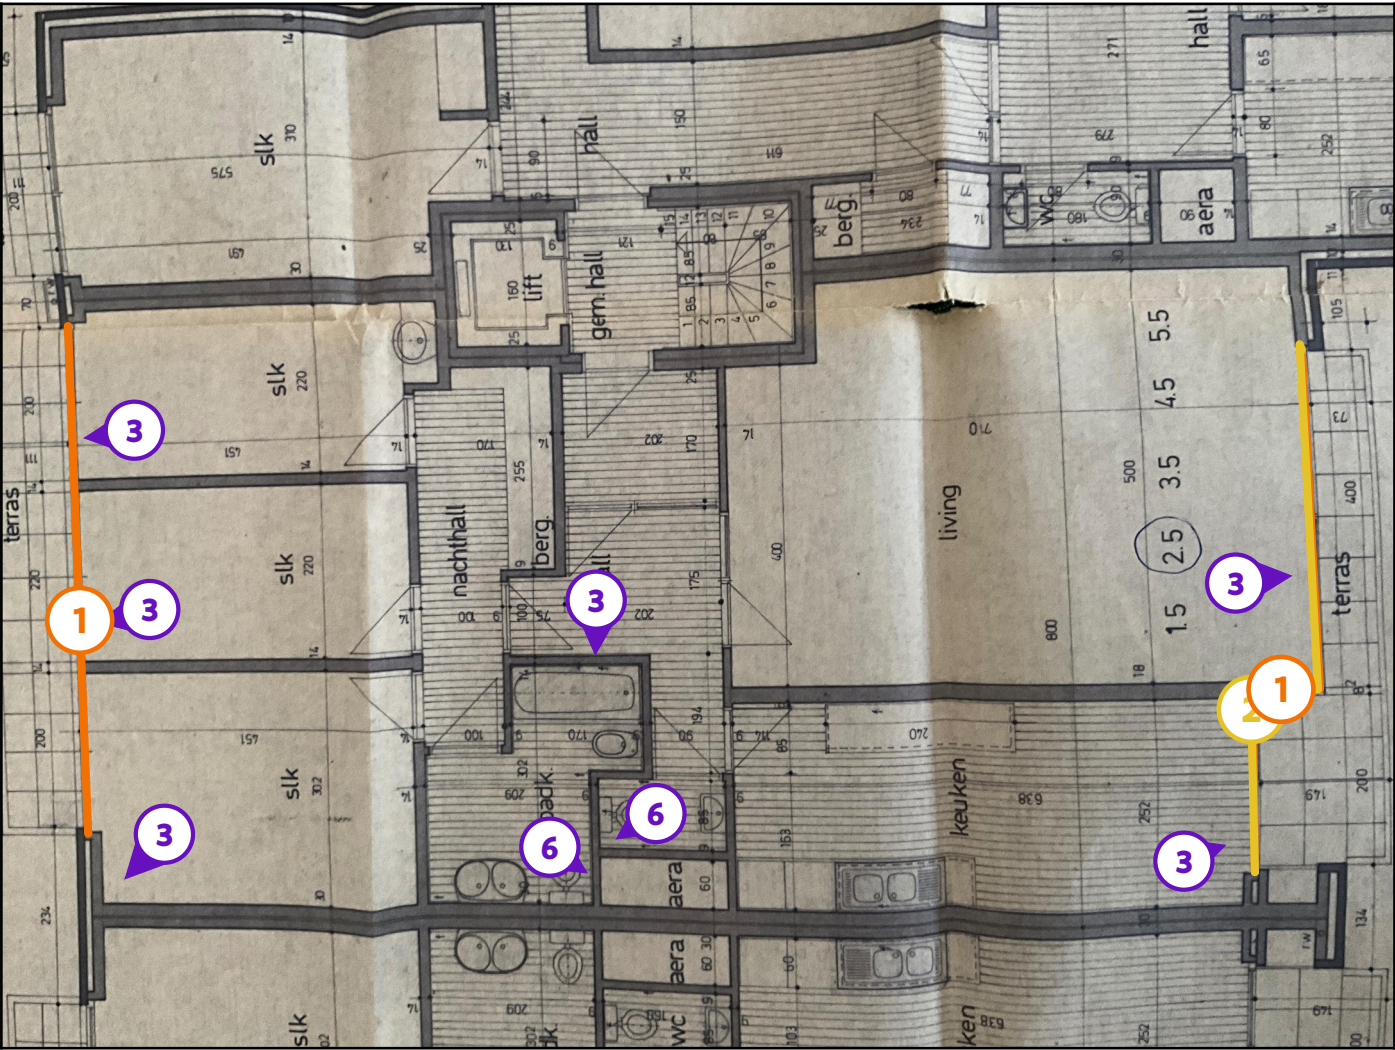
# Plan 1.3: Grondplan

| Beschrijving | Type | Actie |
|---|---|---|
| 1. Mastiek ramen raam kozijn | Asbestmateriaal | Verwijderen |
| 2. Mastiek ramen muur kozijn | Asbestmateriaal | Zorgvuldig beheren |
| 3. Oude verwarmingselement | Advies | - |
| 6. Ventilatieopeningen | Advies | - |

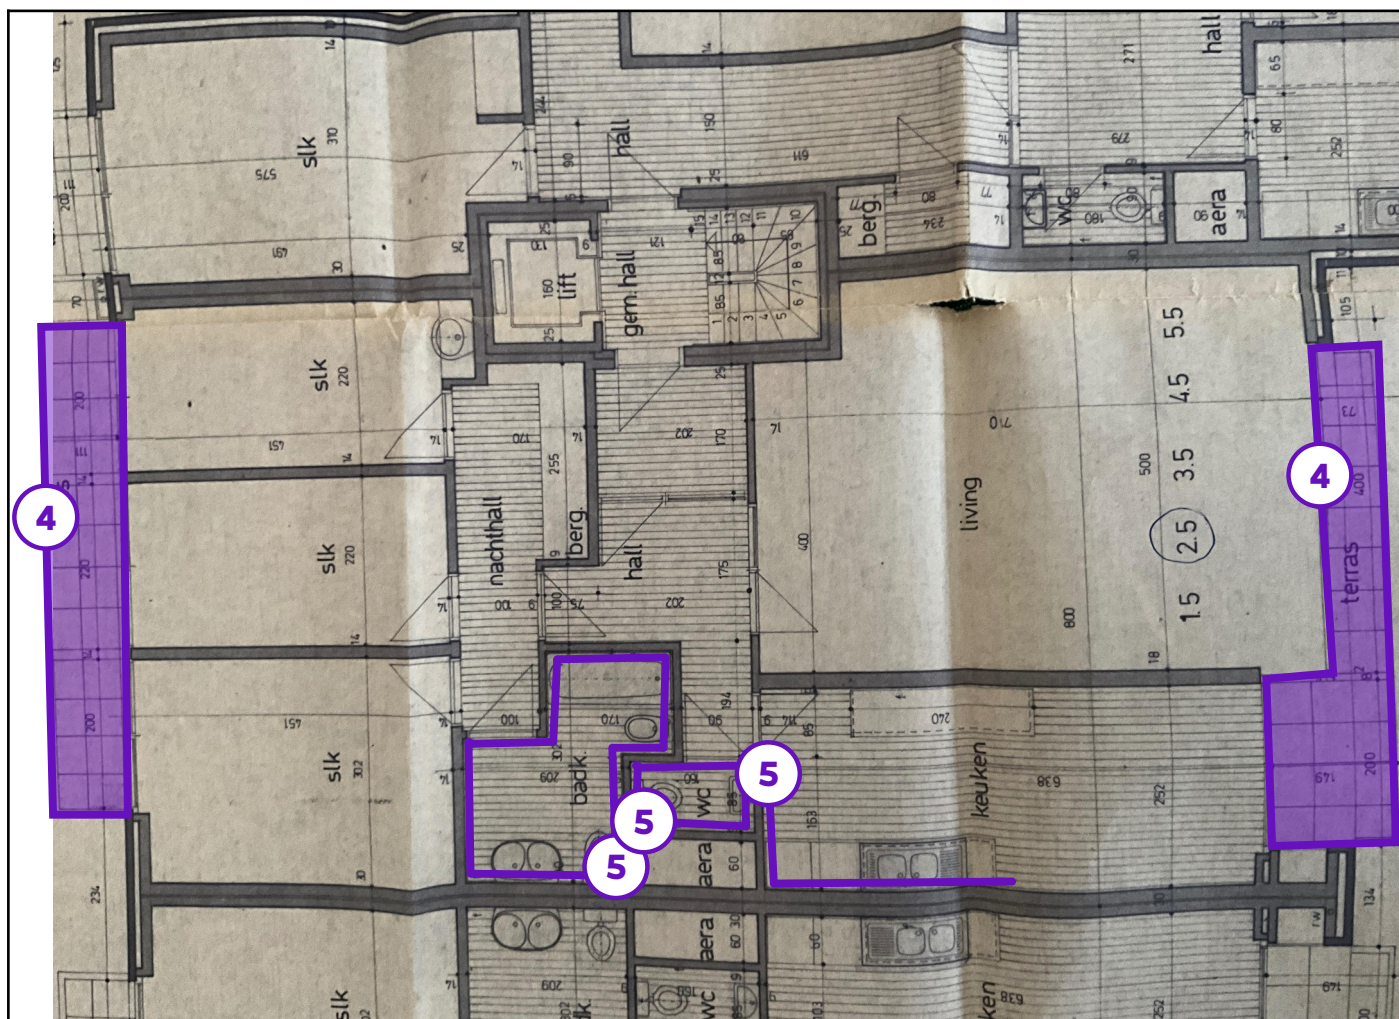
## Plan 1.4: Grondplan

| Beschrijving | Type | Actie |
|---|---|---|
| 4. Onder terrastegels | Advies | - |
| 5. Lijm fiancetegels | Advies | - |

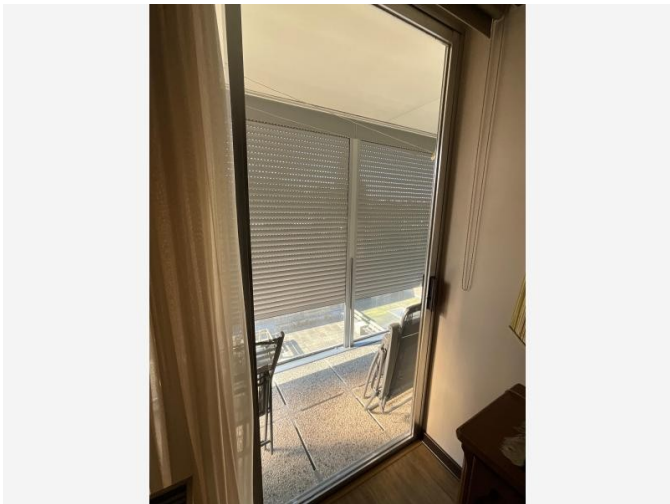
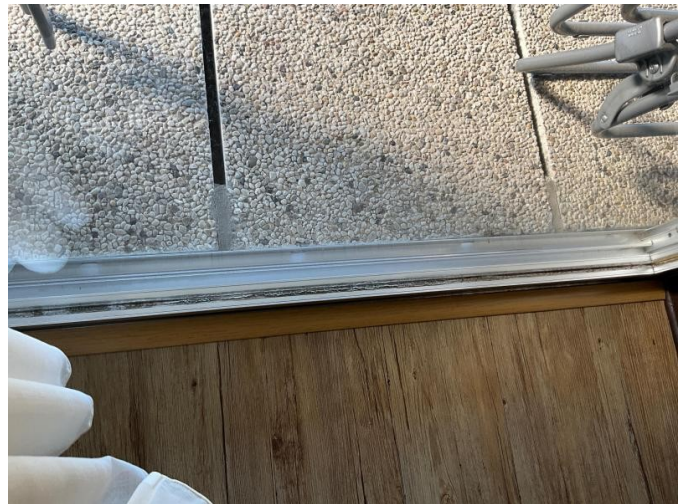
Het asbestmateriaal valt onder de mijlpaal van 2040.

| Eindbeoordeling materiaalarisico | Verhoogd materiaalarisico en/of verhoogde kans op vezelvrijgave |

| Afschermingsgraad van het gehele materiaal | Geheel of deels (ook) vrij aan de binnenlucht |
| Toestand van het materiaal | Matig beschadigd, matig verweerd |

| Beschrijving | Mastiek ramen raam kozijn |

Verwijderen

- Zorg voor een veilig beheer. Vermijd het beschadigen van het asbestmateriaal. Controleer de toestand jaarlijks op wijzigingen.
- Scherm in afwachting van verwijdering het asbestmateriaal af van luchtstromingen en verstoring: bijvoorbeeld door het te verpakken, te fixeren, af te dekken, signalisatie - afbakening aan te brengen, ...
- Verwijder dit asbestmateriaal zo snel mogelijk. Volg de toestand goed op.

Gezien het risico op vrijstelling van asbestvezels bij de verwijderingswerken, adviseren wij de werken te laten uitvoeren door een aannemer/medewerker die hiertoe de nodig opleiding heeft gevolgd, en niet via doe-het-zelf.

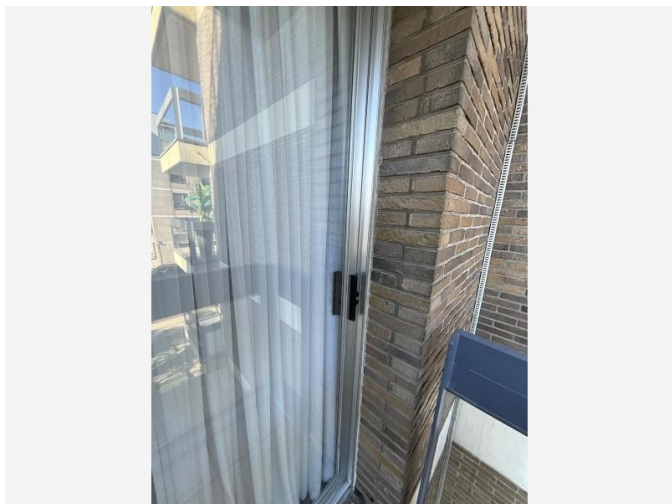
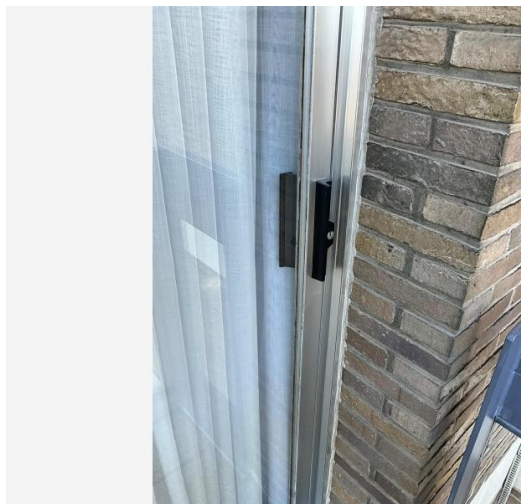
Het asbestmateriaal valt onder de mijlpaal van 2040.

| Eindbeoordeling materiaalarisico | Laag materiaalarisico en/of verlaagde kans op vezelvrijgave |

| Afschermingsgraad van het gehele materiaal | Geheel of deels vrij aan de buitenlucht |
| Toestand van het materiaal | Licht beschadigd, licht verweerd. Intact calciumsilicaatmateriaal of categorie III 'gebondenheid' |

| Beschrijving | Mastiek ramen muur kozijn |

Zorgvuldig beheren

- Zorg voor een veilig beheer. Vermijd het beschadigen van het asbestmateriaal. Controleer de toestand jaarlijks op wijzigingen.
- Scherm in afwachting van verwijdering het asbestmateriaal af van luchtstromingen en verstoring: bijvoorbeeld door het te verpakken, te fixeren, af te dekken, signalisatie - afbakening aan te brengen, ...
- Verwijder dit asbestmateriaal zo snel mogelijk. Volg de toestand goed op.

Gezien het risico op vrijstelling van asbestvezels bij de verwijderingswerken, adviseren wij de werken te laten uitvoeren door een aannemer/medewerker die hiertoe de nodig opleiding heeft gevolgd, en niet via doe-het-zelf.

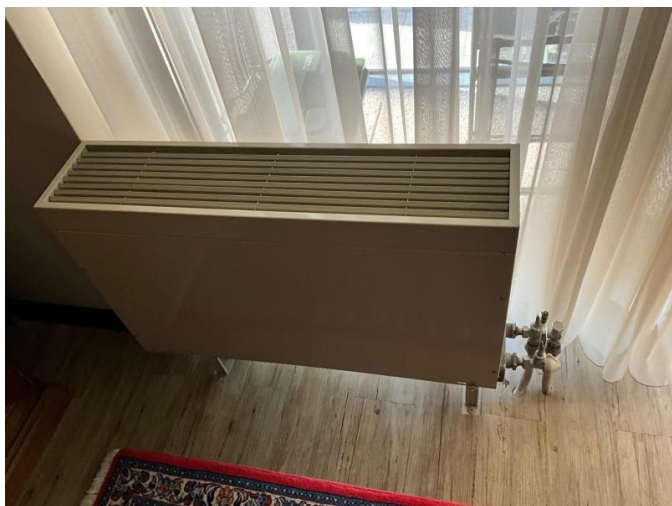
Oude verwarmingselementen kunnen mogelijk asbesthoudend materiaal bevatten.

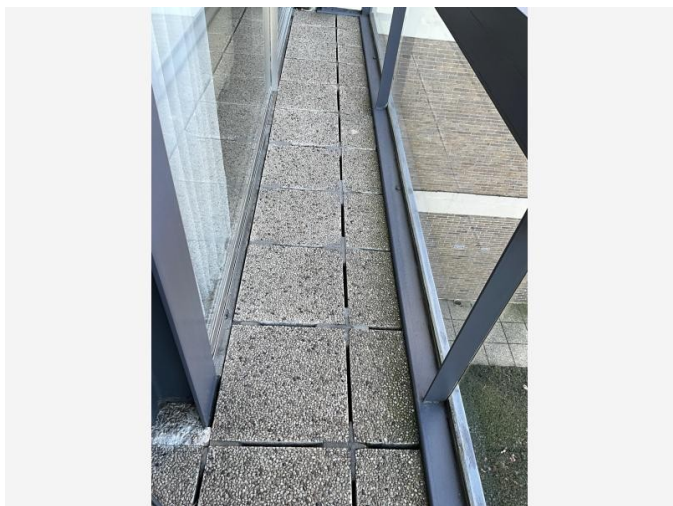
Geen inspectie mogelijk onder de terras tegels. Dit zijn zwevende tegels en kan mogelijks asbestverdachte materialen onder zitten.

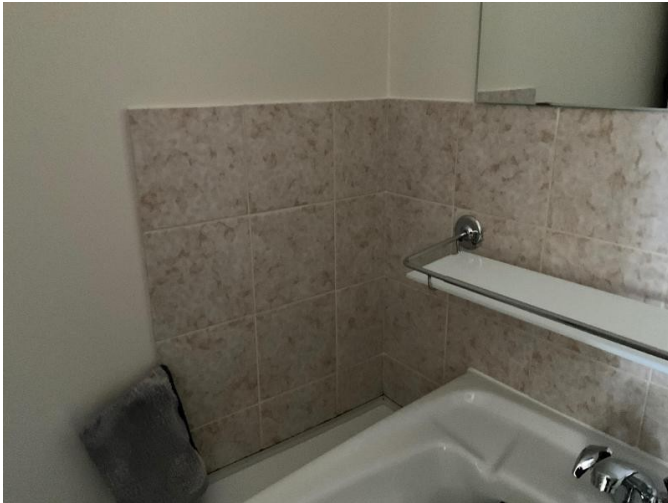
De lijm waarmee fiancetegels gelijmd werden is mogelijk asbesthoudend.

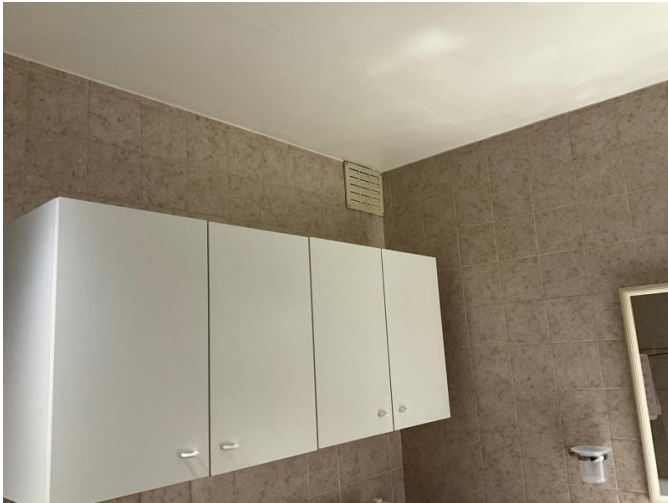
Ook de afvoer achter rooster kan opgebouwd zijn uit asbesthoudend materiaal. Bij destructief onderzoek dient dit nader onderzocht te worden.

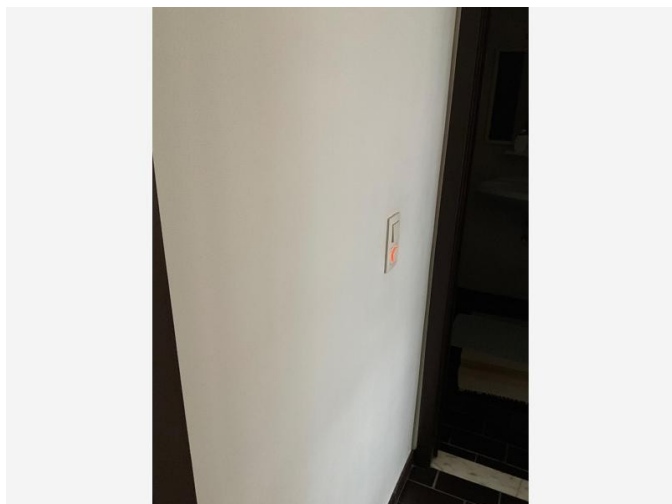
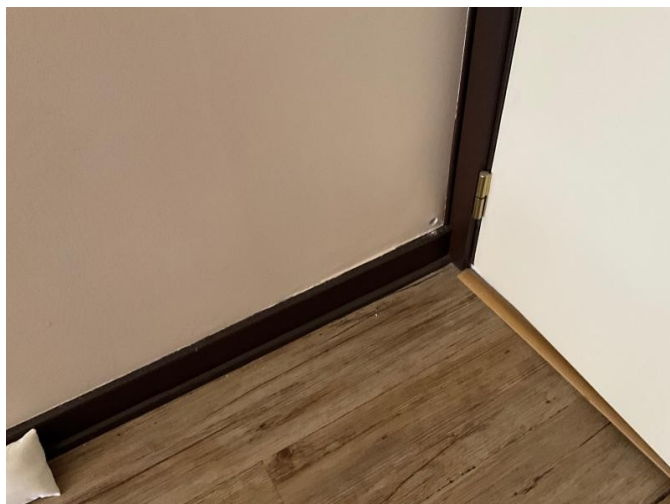
## Fiche 7: Pleister muur

Geen asbest

| # | Type | Referentie | Resultaat |
|---|---|---|---|
| 7.1 | Mengmonster | MM01 | Geen asbest |

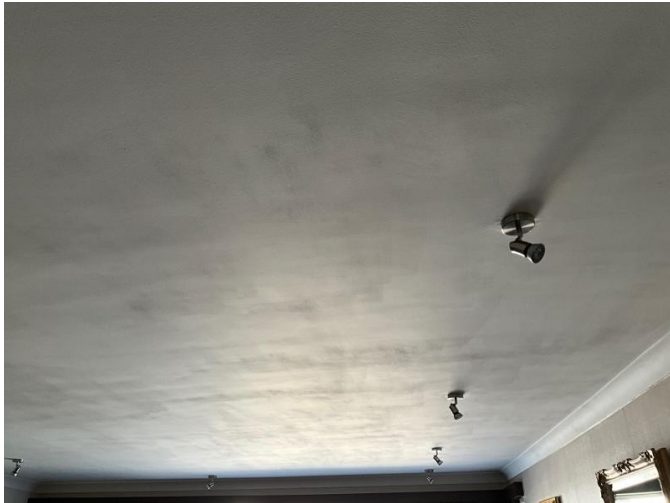
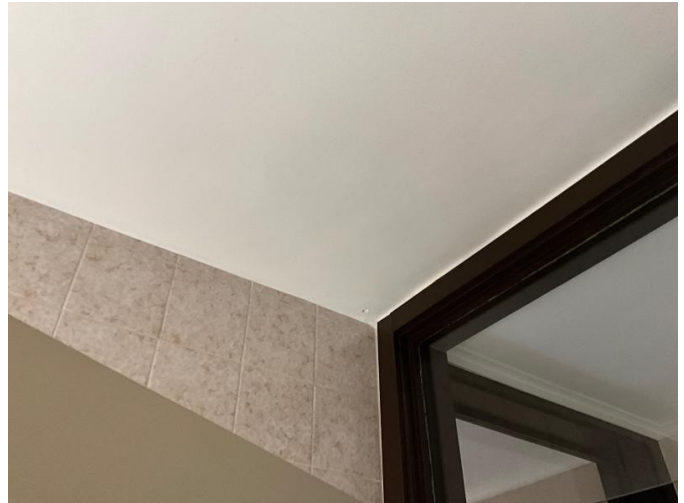
## Fiche 8: Pleister plafond

Geen asbest

| # | Type | Referentie | Resultaat |
|---|---|---|---|
| 8.1 | Mengmonster | MM02 | Geen asbest |
