# Asbestinventarisatattest

Albert Denystraat 59, 1651 Beersel

Attestnummer : 20250327-000411.000

**Niet-asbestveilig**

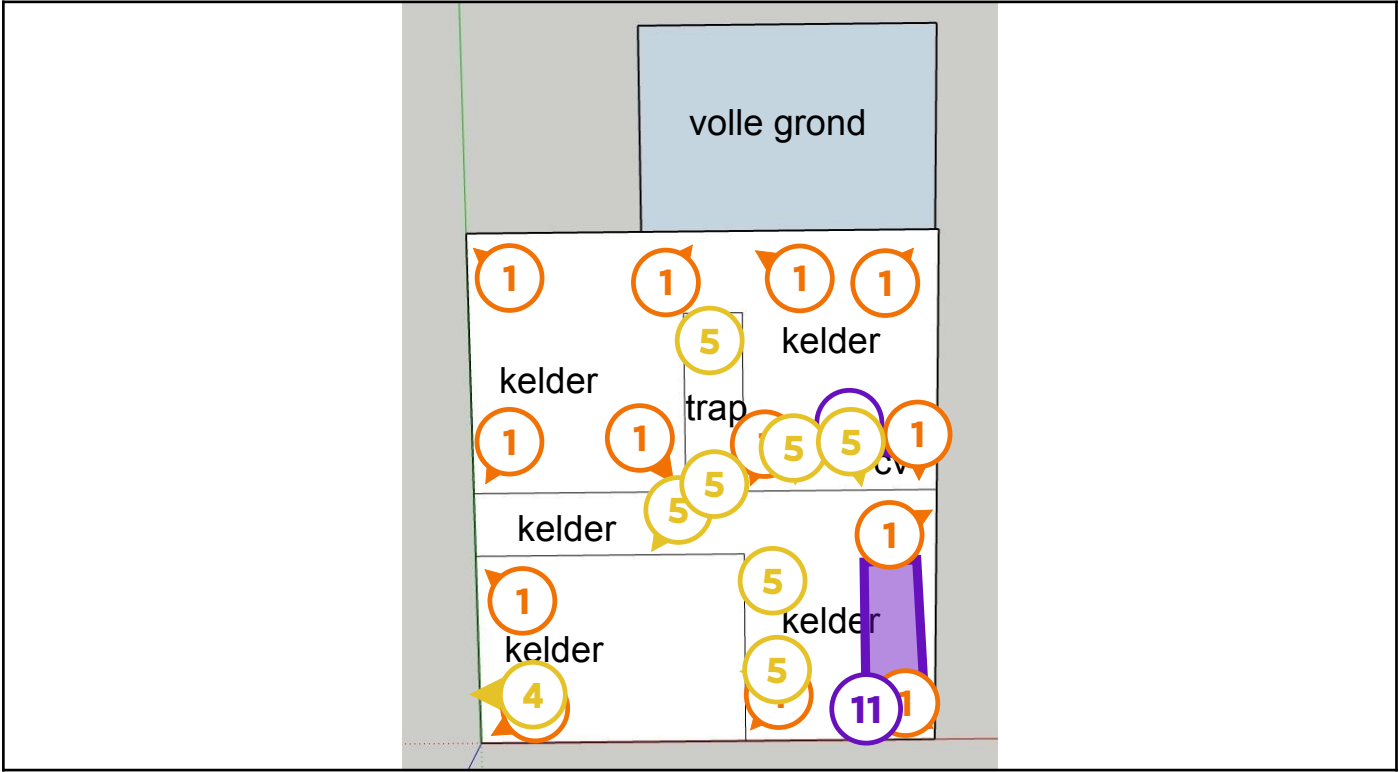
# Plan 1.1: kelderverdieping

| Beschrijving | Type | Actie |
|---|---|---|
| 1. Cementbuis | Asbestmateriaal | Verwijderen |
| 4. Elektrische meter | Asbestmateriaal | Zorgvuldig beheren |
| 5. Bakeliet schakelaars/stopcontacten | Asbestmateriaal | Zorgvuldig beheren |

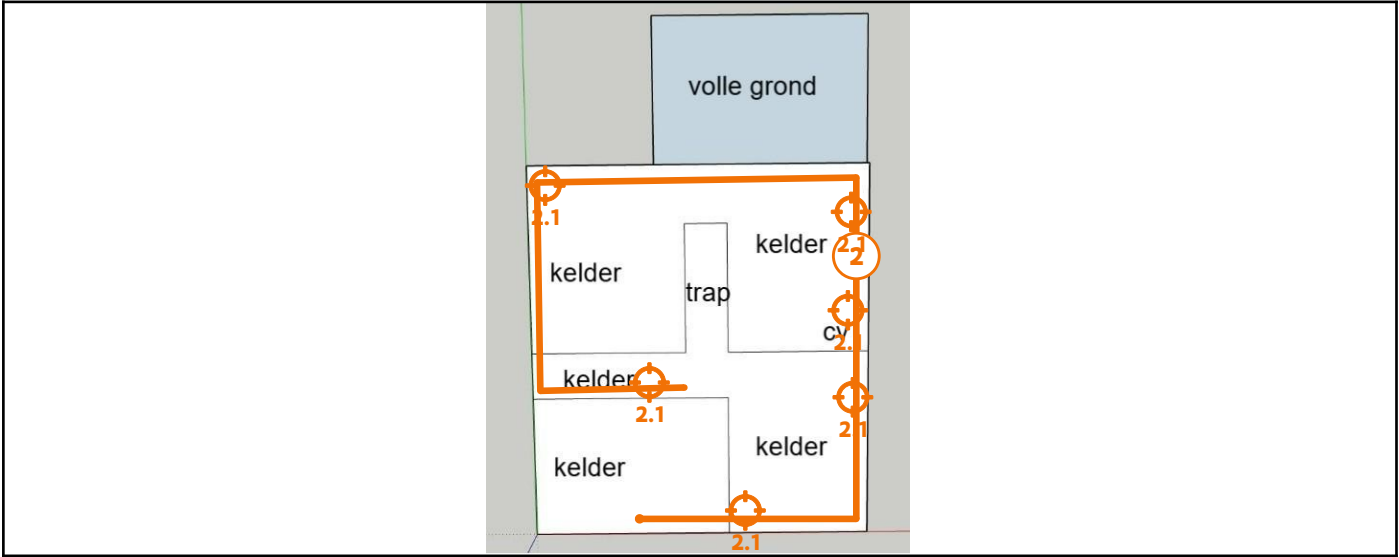
# Plan 1.9: kelderverdieping

| Beschrijving | Type | Actie |
|---|---|---|
| 2. Leidingisolatie (gips) | Asbestmateriaal | <a href="#">Verwijderen</a> |

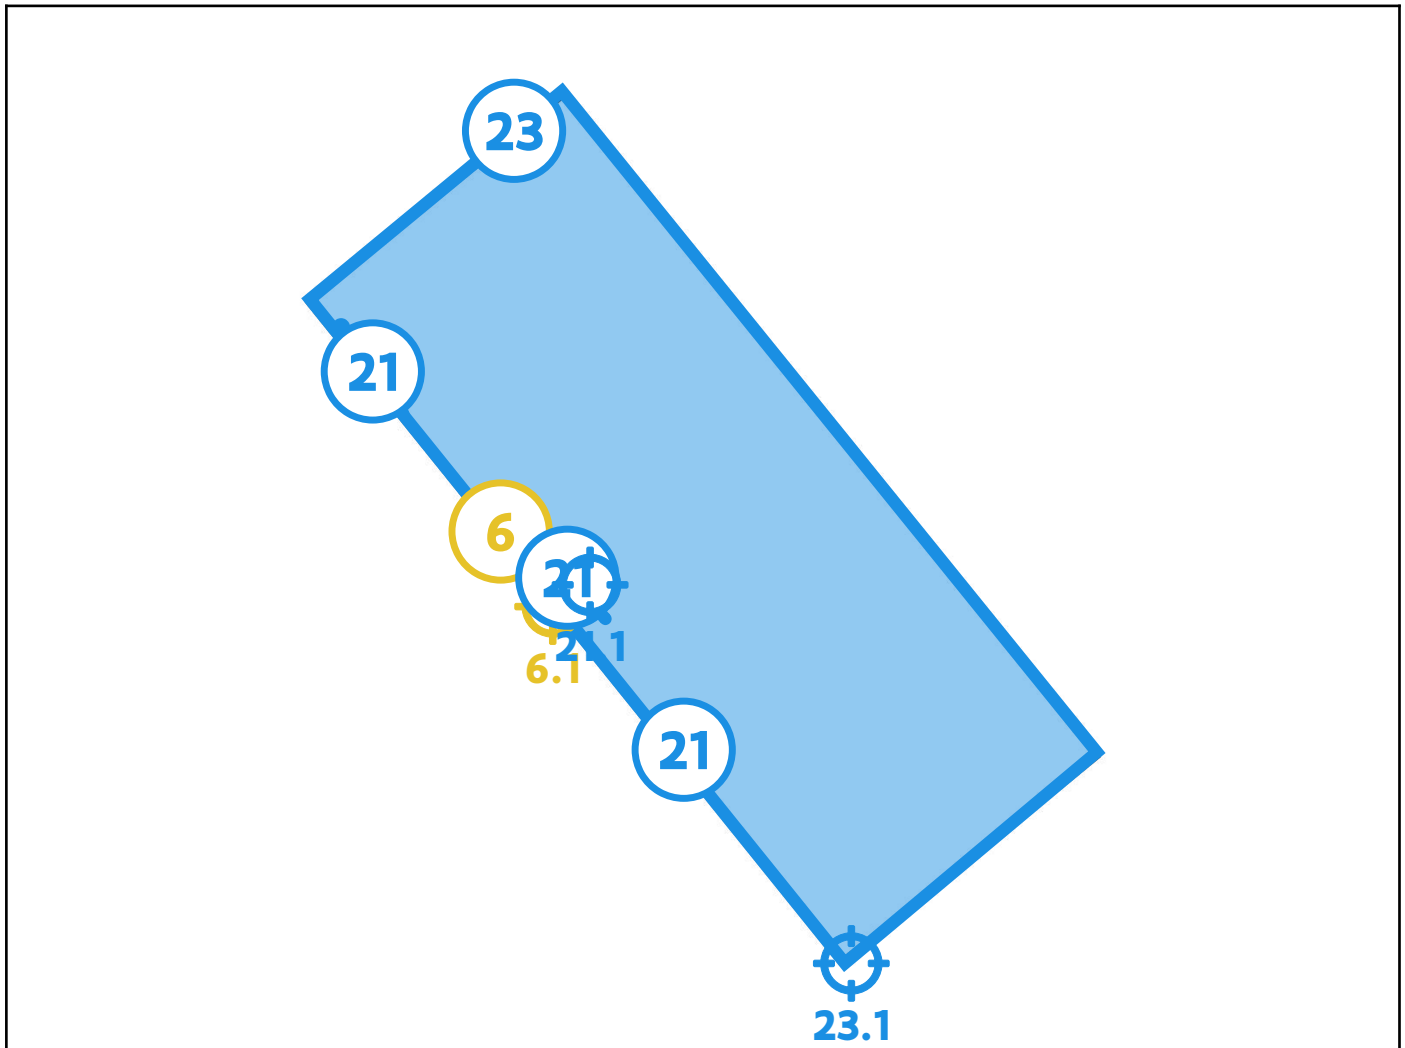
## Plan 2.1: Bijgebouw plan

| Beschrijving | Type | Actie |
|---|---|---|
| 6. vensterbank garage | Asbestmateriaal | Zorgvuldig beheren |

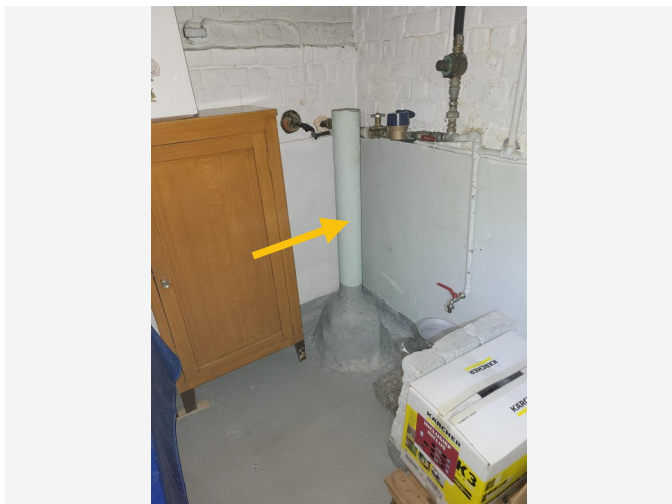
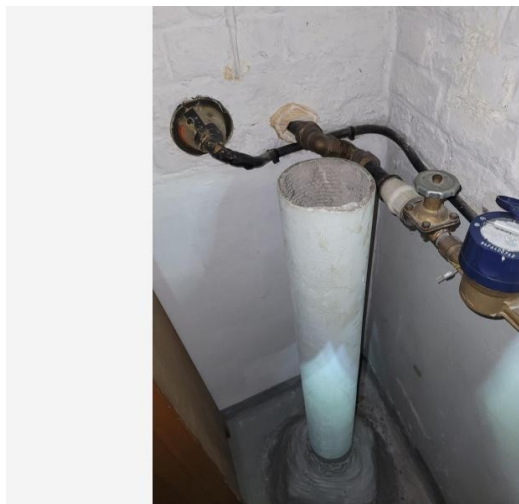
Het asbestmateriaal valt onder de mijlpaal van 2040.

| Eindbeoordeling materiaalrisico | Verhoogd materiaalrisico en/of verhoogde kans op vezelvrijgave |

| Asbestsoort (vezeltype) | Crocidoliet aanwezig |
| Toestand van het materiaal | Licht beschadigd, licht verweerd. Intact calciumsilicaatmateriaal of categorie III 'gebondenheid' |

| Beschrijving | Cementbuis |
| Opmerking | De precieze lengte is onbekend |

Verwijderen

- Zorg voor een veilig beheer. Vermijd het beschadigen van het asbestmateriaal. Controleer de toestand jaarlijks op wijzigingen.

- Eenvoudige handelingen: mag via doe-het-zelf of door werknemer(s) met opleidingsattest eenvoudige handelingen  
Deze toepassing kan door een aannemer die over een opleidingsattest eenvoudige handelingen beschikt of door een particulier (doe-het-zelf), verwijderd worden indien er geen verhoogd risico op vrijgave van asbestvezels (max. concentratie 0,01 vezels/cm<sup>3</sup> - CODEX Art. VI.3-54) ontstaat en de toepassing voorafgaand wordt gefixeerd/bevochtigd; de individuele elementen zonder machinale werktuigen en zonder breken of gooien een voor een losgemaakt worden; en ten slotte in gesloten verpakking weggevoerd worden naar een erkend afvalpunt (recyclagepark).

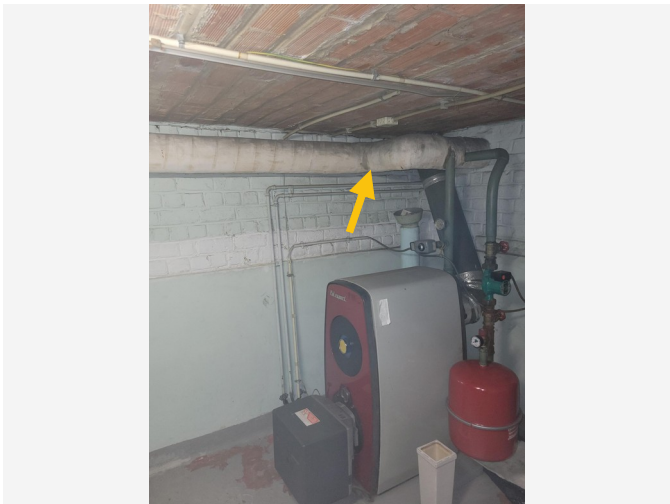
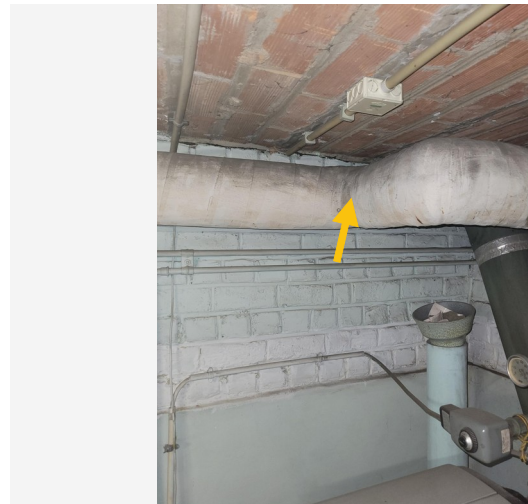
Het asbestmateriaal valt onder de mijlpaal van 2034.

| Eindbeoordeling materiaalrisico | Verhoogd materiaalrisico en/of verhoogde kans op vezelvrijgave |

| Gebondenheid | Categorie 2: niet-hechtgebonden met matrix |
| Asbestconcentratie | Hoog ( $\geq 50\%$ ) |
| Toestand van het materiaal | Licht beschadigd, licht verweerd. Intact calciumsilicaatmateriaal of categorie III 'gebondenheid' |

| # | Type | Referentie | Resultaat |
|---|---|---|---|
| 2.1 | Mengmonster | 8708013 | Amosiet |

| Beschrijving | Leidingisolatie (gips) |

- Zorg voor een veilig beheer. Vermijd het beschadigen van het asbestmateriaal. Controleer de toestand jaarlijks op wijzigingen.
- Verwijder dit asbestmateriaal zo snel mogelijk. Volg de toestand goed op.

- Hermetische zone (erkend asbestverwijderaar)  
Deze toepassing kan enkel door een erkende asbestverwijderaar via de methodiek van hermetische zone verwijderd worden omdat verwijdering via de methodiek van eenvoudige handelingen en/of couveusezakmethode niet mogelijk is; en er automatisch een verhoogd risico op vrijgave van asbestvezels (max. concentratie 0,01 vezels/cm - CODEX Art. VI.3-54) ontstaat. (Bron: CODEX - Art. VI.3-61.- par 1.)

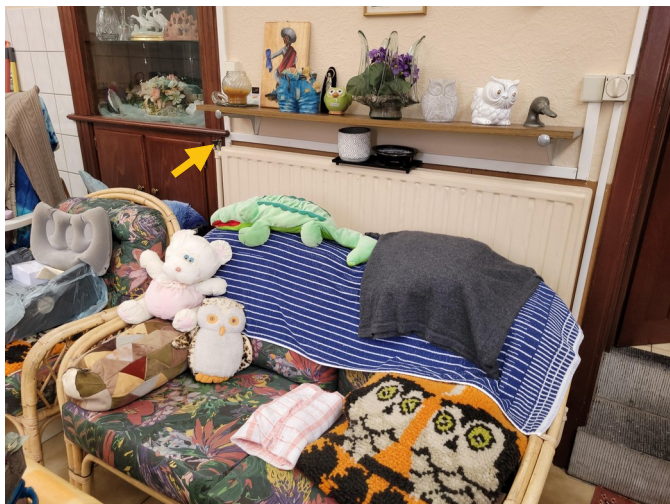
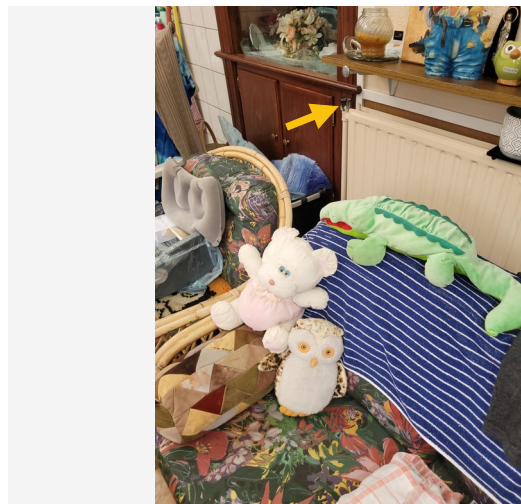
Het asbestmateriaal valt onder de mijlpaal van 2040.

Zorgvuldig beheren

- Zorg voor een veilig beheer. Vermijd het beschadigen van het asbestmateriaal. Controleer de toestand jaarlijks op wijzigingen.

- Eenvoudige handelingen: mag via doe-het-zelf of door werknemer(s) met opleidingsattest eenvoudige handelingen  
Deze toepassing kan door een aannemer die over een opleidingsattest eenvoudige handelingen beschikt of door een particulier (doe-het-zelf), verwijderd worden indien er geen verhoogd risico op vrijgave van asbestvezels (max. concentratie 0,01 vezels/cm<sup>3</sup> - CODEX Art. VI.3-54) ontstaat en de toepassing voorafgaand wordt gefixeerd/bevochtigd; de individuele elementen zonder machinale werktuigen en zonder breken of gooien een voor een losgemaakt worden; en ten slotte in gesloten verpakking weggevoerd worden naar een erkend afvalpunt (recyclagepark).
