Asbestinventarisatetest

Kampstraat 19, 9500 Geraardsbergen

Attestnummer : 20250315-000186.001

Uitgegeven op : 05.04.2025

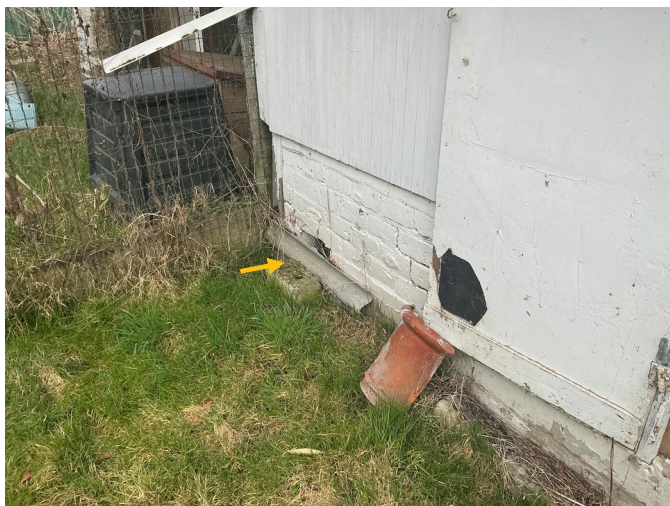
Het asbestmateriaal valt onder de mijlpaal van 2040.

Beschrijving	Golfplaat asbestcement
Type afvalstof	Betreft resten (contaminatie) van verwerking of beschadiging
Type resten (contaminatie)	<ul style="list-style-type: none">Stukken, fragmenten (los, opliggend)
Besmette materialen	<ul style="list-style-type: none">Geen (er is geen vermenging met ander materiaal)
Bron van de resten	Bron van de resten zijn de schuine daken bedekt met asbesthoudende golfplaten.
Omgeving	Buiten
Primaire drager	Bodem
Gebondenheid resten	Hecht
Hoeveelheid (gewicht - aantal)	<ul style="list-style-type: none">20,00 kg - 1 stuk
Totaal gewicht	20,00 kg
Eenvoudig bereikbaar	Ja
Identificatiemethode	Vaststelling zonder monsternamen
Opmerking	Deze hoeveelheid is een beredeneerde schatting. Er worden geen rechten aan verleend.

Dringend verwijderen

- Verwijder het asbestafval.

- Eenvoudige handelingen: mag via doe-het-zelf of door werknemer(s) met opleidingsattest eenvoudige handelingen
Deze asbesthoudende toepassing kan door middel van DHZ of eenvoudige handelingen verwijderd worden. Gebruik hierbij steeds de gepaste persoonlijke beschermingsmiddelen, vermijdt vezelvrijgave en voer het asbesthoudende afval, dubbel verpakt, via de juiste afvalstroom af.

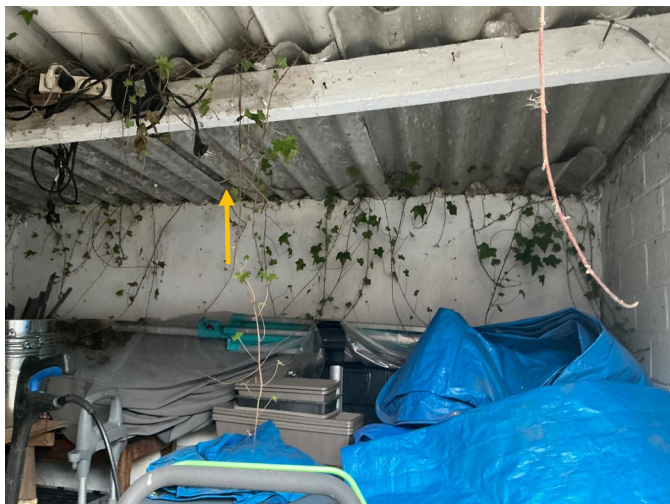
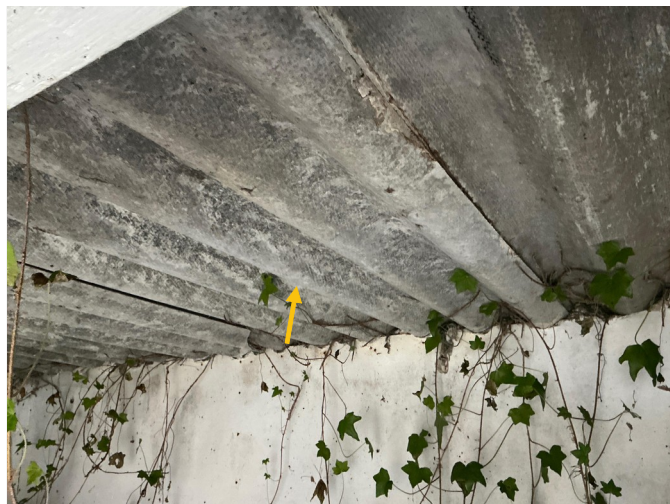
Eindbeoordeling materiaalrisico	Hoog materiaalrisico en/of hoge kans op vezelvrijgave
Opmerking

Gebondenheid	Categorie 1: hechtgebonden in oorsprong
Asbestsoort (vezeltype)	Crocidoliet aanwezig
Asbestconcentratie	Laag (< 50%)
Afschermingsgraad van het gehele materiaal	Geheel of deels (ook) vrij aan de binnenlucht
Toestand van het materiaal	Zwaar beschadigd, zwaar verweerd

Beschrijving	Golfplaten uit asbestcement
Omgeving	Grenst aan binnen- en buitenlucht
Primaire drager	Schuin dak
Asbestmateriaal	Dak- en gevelbekleding - Golfplaat
Bindmiddel van asbestmateriaal	Cement
Gebondenheid op basis van bindmiddel	Hecht
Hoeveelheid (oppervlakte - aantal)	<ul style="list-style-type: none">• 23,00 m² - 1 stuk
Totale oppervlakte	23,00 m ²
Eenvoudig bereikbaar	Ja
Bevestigingswijze	<ul style="list-style-type: none">• Geschroefd• Genageld, geniet
Identificatiemethode	Vaststelling zonder monsternamen
Destructieve handeling voor identificatie	Nee
Opmerking	Deze oppervlakte is een bereedeneerde schatting, waaraan geen rechten worden verleend.

Dringend verwijderen

- Verwijder dit asbestmateriaal zo snel mogelijk. Volg de toestand goed op.
- Hemelwater dat afspoelt van asbestcement daken of gevels kan asbestdeeltjes bevatten. Gebruik het enkel voor gesloten circuits (bv. spoelen toiletten). Reinig na het vervangen van het dak of de gevel de dakgoten en regenwaterput of -ton om asbesthoudend sediment of slib te verwijderen

- Eenvoudige handelingen: mag via doe-het-zelf of door werknemer(s) met opleidingsattest eenvoudige handelingen
Deze asbesthoudende toepassing kan door middel van DHZ of eenvoudige handelingen verwijderd worden. Gebruik hierbij steeds de gepaste persoonlijke beschermingsmiddelen, verijdt vezelvrijgave en voer het asbesthoudend afval, dubbel verpakt, via de juiste afvalstroom af.

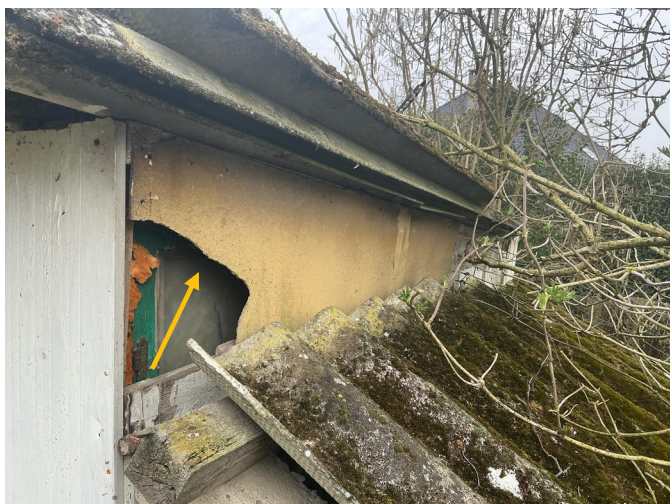
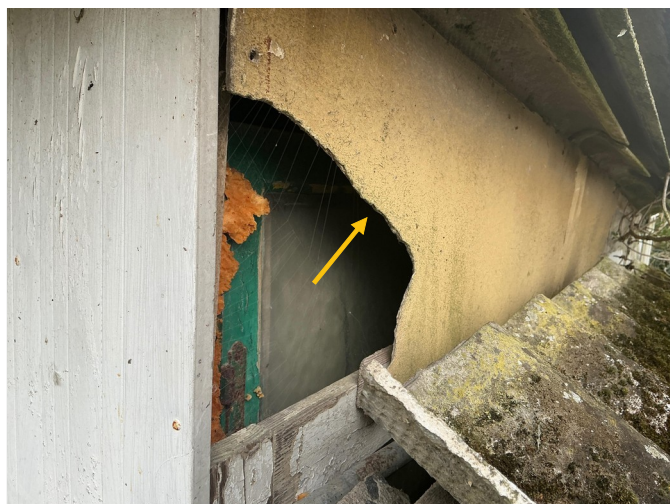
Eindbeoordeling materiaalrisico	Verhoogd materiaalrisico en/of verhoogde kans op vezelvrijgave
---------------------------------	--

Gebondenheid	Categorie 1: hechtgebonden in oorsprong
Asbestsoort (vezeltype)	Crocidoliet aanwezig
Asbestconcentratie	Laag (< 50%)
Afschermingsgraad van het gehele materiaal	Geheel of deels vrij aan de buitenlucht
Toestand van het materiaal	Matig beschadigd, matig verweerd

Beschrijving	Menuiseriet plaat
Omgeving	Buiten
Primaire drager	Schuin dak
Asbestmateriaal	Plaat, paneel, tablet - Type Menuiserite
Bindmiddel van asbestmateriaal	Cement
Gebondenheid op basis van bindmiddel	Hecht
Hoeveelheid (oppervlakte - dikte - aantal)	• 1,50 m ² - 0,40 cm - 1 stuk
Totaal volume	0,006 m ³
Eenvoudig bereikbaar	Ja
Bevestigingswijze	• Genageld, geniet
Identificatiemethode	Vaststelling zonder monstername
Destructieve handeling voor identificatie	Nee
Opmerking	Deze oppervlakte is een beredeneerde schatting. Er worden geen rechten aan verleend.

Verwijderen

- Verwijder dit asbestmateriaal zo snel mogelijk. Volg de toestand goed op.
- Hemelwater dat afspoelt van asbestcement daken of gevels kan asbestdeeltjes bevatten. Gebruik het enkel voor gesloten circuits (bv. spoelen toiletten). Reinig na het vervangen van het dak of de gevel de dakgoten en regenwaterput of -ton om asbesthoudend sediment of slib te verwijderen

- Eenvoudige handelingen: mag via doe-het-zelf of door werknemer(s) met opleidingsattest eenvoudige handelingen
Deze asbesthoudende toepassing kan door middel van DHZ of eenvoudige handelingen verwijderd worden. Gebruik hierbij steeds de gepaste persoonlijke beschermingsmiddelen, vermijdt vezelvrijgave en voer het asbesthoudend afval, dubbel verpakt, via de juiste afvalstroom af.

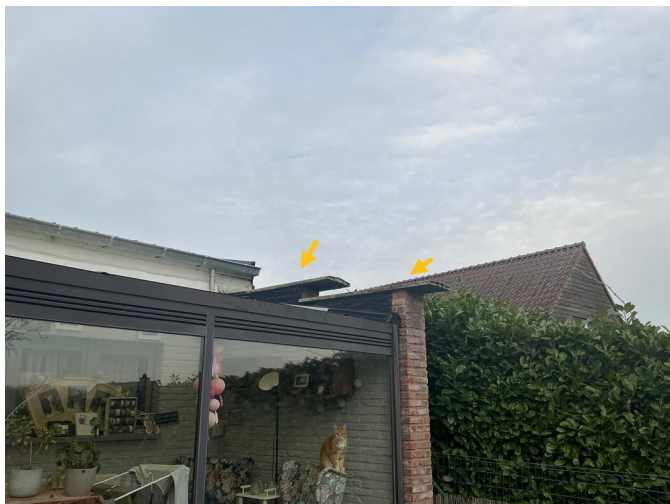
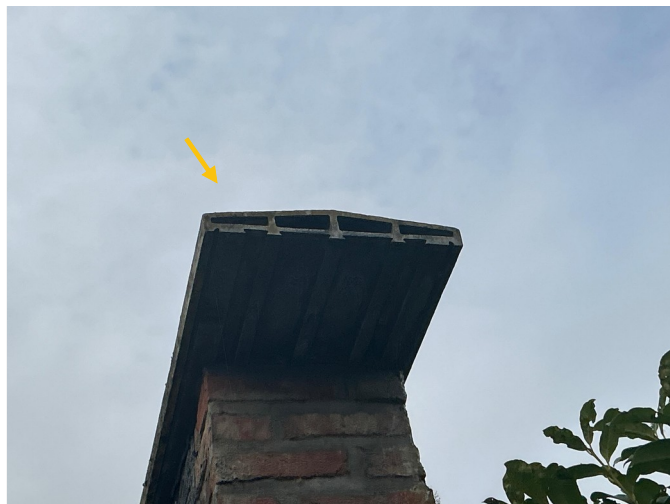
Eindbeoordeling materiaalrisico	Laag materiaalrisico en/of verlaagde kans op vezelvrijgave
---------------------------------	--

Gebondenheid	Categorie 1: hechtgebonden in oorsprong
Asbestsoort (vezeltype)	Crocidoliet aanwezig
Asbestconcentratie	Laag (< 50%)
Afschermingsgraad van het gehele materiaal	Geheel of deels vrij aan de buitenlucht
Toestand van het materiaal	Licht beschadigd, licht verweerd. Intact calciumsilicaatmateriaal of categorie III 'gebondenheid'

Beschrijving	Deksteen hol
Omgeving	Buiten
Primaire drager	Wandopening verticaal (raam, deur, ...)
Asbestmateriaal	Deksteen, muurkap - Hol
Bindmiddel van asbestmateriaal	Cement
Gebondenheid op basis van bindmiddel	Hecht
Hoeveelheid (oppervlakte - dikte - aantal)	• 1,20 m ² - 5,00 cm - 1 stuk
Totaal volume	0,06 m ³
Eenvoudig bereikbaar	Ja
Bevestigingswijze	<ul style="list-style-type: none">• Geklemd• Verlijmd, ingegoten, versmeerd
Identificatiemethode	Vaststelling zonder monstername
Destructieve handeling voor identificatie	Nee
Opmerking	Deze oppervlakte is een beredeneerde schatting, waaraan geen rechten worden verleend.

Zorgvuldig beheren

- Zorg voor een veilig beheer. Vermijd het beschadigen van het asbestmateriaal. Controleer de toestand jaarlijks op wijzigingen.
- Hemelwater dat afspoelt van asbestcement daken of gevels kan asbestdeeltjes bevatten. Gebruik het enkel voor gesloten circuits (bv. spoelen toiletten). Reinig na het vervangen van het dak of de gevel de dakgoten en regenwaterput of -ton om asbesthoudend sediment of slib te verwijderen

- Eenvoudige handelingen: mag via doe-het-zelf of door werknemer(s) met opleidingsattest eenvoudige handelingen
Deze asbesthoudende toepassing kan door middel van DHZ of eenvoudige handelingen verwijderd worden. gebruik hierbij steeds de gepaste persoonlijke beschermingsmiddelen, vermijdt vezelvrijgave en voer het asbesthoudend afval, dubbel verpakt, via de juiste afvalstroom af.

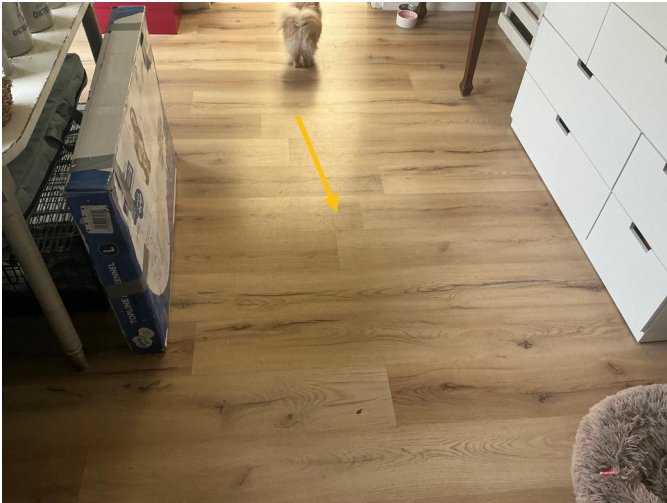
De vloerbedekking bestaat uit laminaat. Dit bezit geen asbesthoudende eigenschappen. De deskundige kan geen uitspraak doen over onderliggende materialen. Hiervoor is een destructief onderzoek nodig.

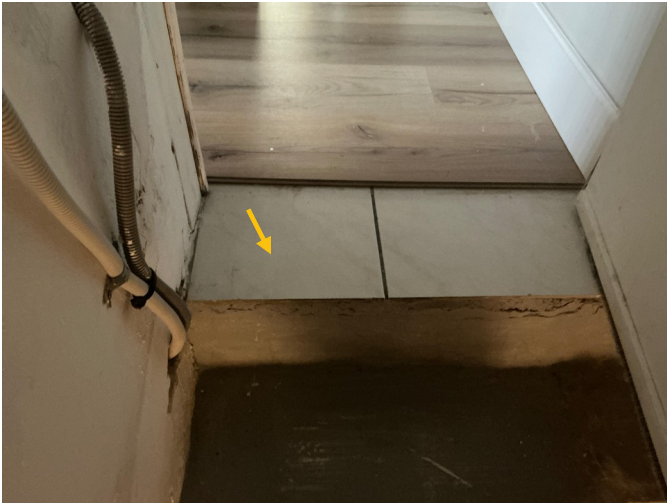
Onder de geplaatste laminaat bevindt zich een tegellaag. Gezien het bouwjaar van de woning bestaat de mogelijkheid dat de gebruikte tegellijm asbesthoudende componenten bevatte.

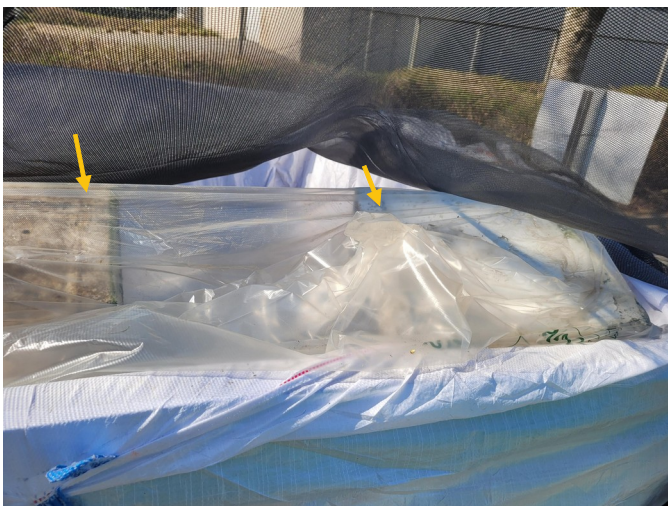
De asbesthoudende bloembakken, geïnventariseerd in attestnummer 20250315-000186.000 werden verwijderd en afgevoerd.

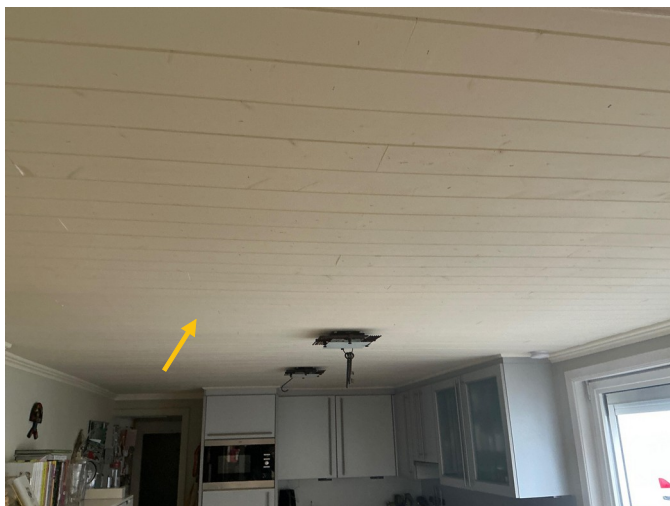
De plafonds zijn uitgewerkt in laminaat. Dit bezit geen asbesthoudende eigenschappen. De deskundige kan geen uitspraak doen over achterliggende materialen. Hiervoor is een destructief onderzoek nodig.

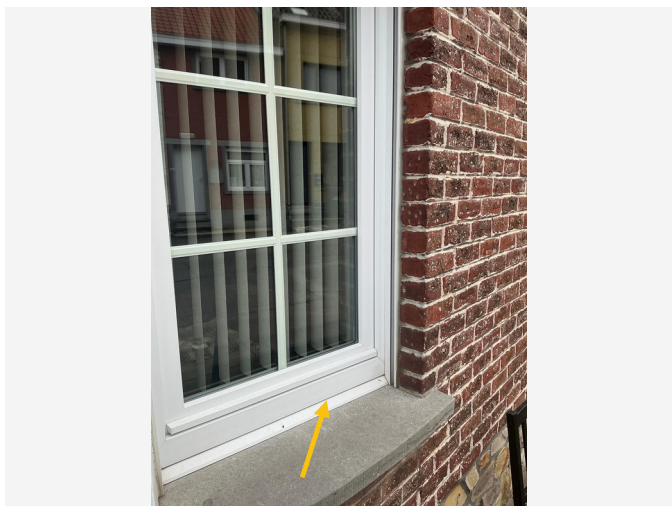
Het buitenschrijnwerk werd deels vervangen in 2001. Zowel hechtingskit als profiel bezitten geen asbesthoudende kenmerken.
