# Asbestinventarisatetest

Steenweg naar Neeroeteren 22, 3650 Dilsen-Stokkem

Attestnummer : 20250424-000026.000

Uitgegeven op : 24.04.2025

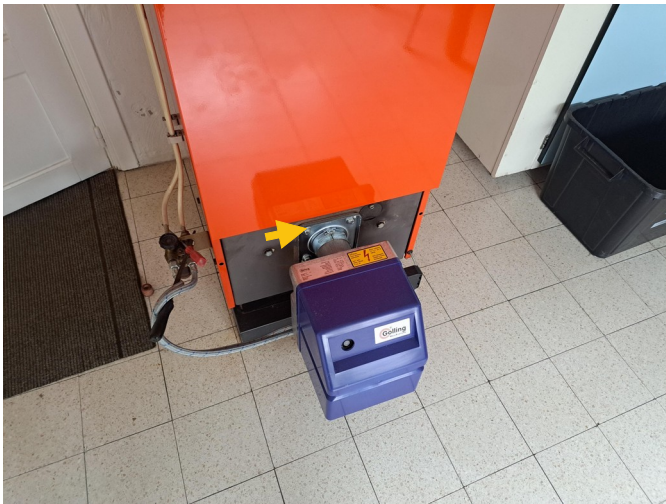
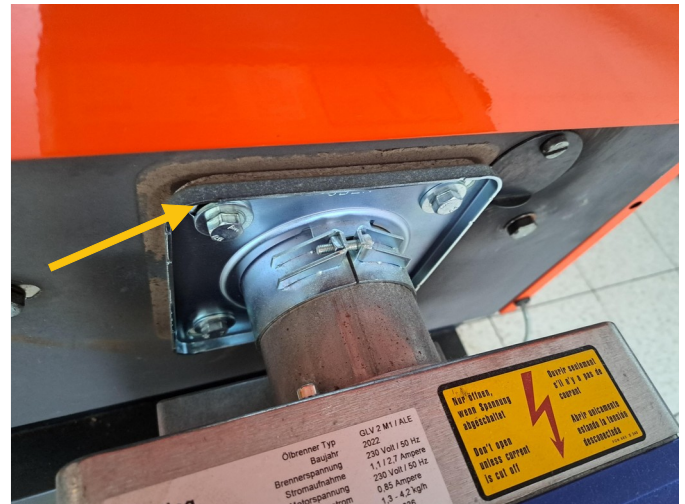
| Eindbeoordeling materiaalrisico | Zeer laag materiaalrisico en/of zeer lage kans op vezelvrijgave |

| Gebondenheid | Categorie 2: niet-hechtgebonden met matrix |
| Asbestsoort (vezeltype) | Alleen chrysotiel |
| Asbestconcentratie | Hoog ( $\geq 50\%$ ) |
| Toestand van het materiaal | Onbeschadigd, niet verweerd |

| Beschrijving | pakking verwarmingsketel |

Het asbestmateriaal valt onder de mijlpaal van 2034.

Verwijderen

- Zorg voor een veilig beheer. Vermijd het beschadigen van het asbestmateriaal. Controleer de toestand jaarlijks op wijzigingen.

- Eenvoudige handelingen: mag via doe-het-zelf of door werknemer(s) met opleidingsattest eenvoudige handelingen  
pakkingen en dichtingen mogen via deze methode verwijderd worden

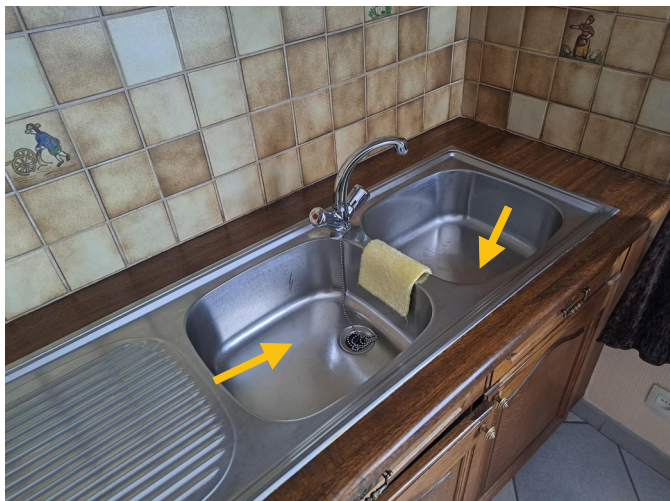
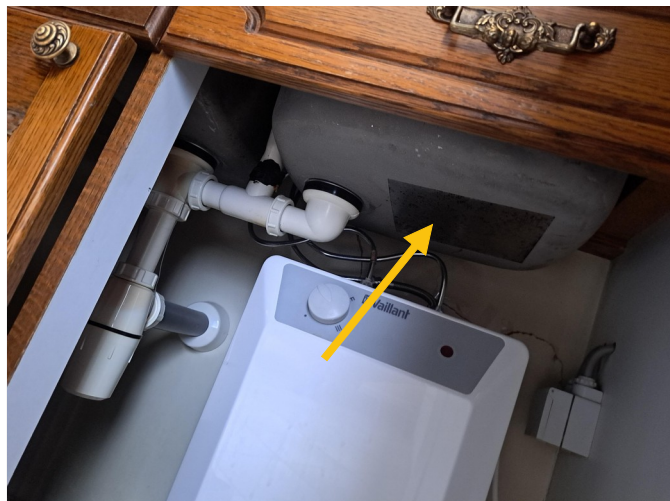
## Fiche 2: zwarte antidreunplaatje onder lavabo keuken

| Eindbeoordeling materiaalrisico | Zeer laag materiaalrisico en/of zeer lage kans op vezelvrijgave |

| Gebondenheid | Categorie 1: hechtgebonden in oorsprong |
| Asbestsoort (vezeltype) | Alleen chrysotiel |
| Asbestconcentratie | Laag (< 50%) |
| Toestand van het materiaal | Onbeschadigd, niet verweerd |

Het asbestmateriaal valt onder de mijlpaal van 2040.

Zorgvuldig beheren

- Zorg voor een veilig beheer. Vermijd het beschadigen van het asbestmateriaal. Controleer de toestand jaarlijks op wijzigingen.

- Eenvoudige handelingen: mag via doe-het-zelf of door werknemer(s) met opleidingsattest eenvoudige handelingen omdat het hechtgebonden is

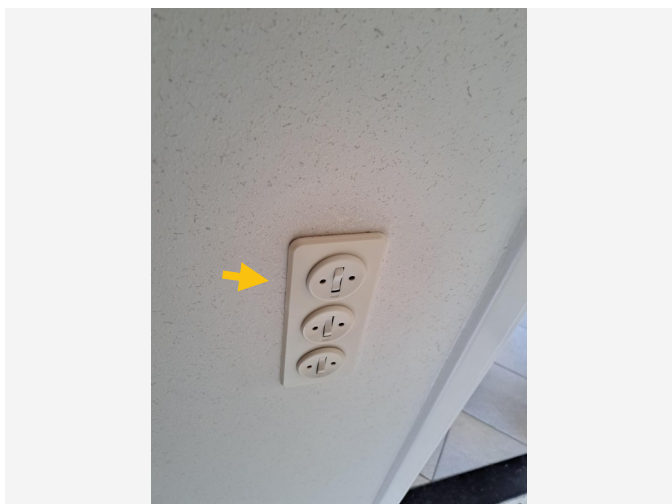
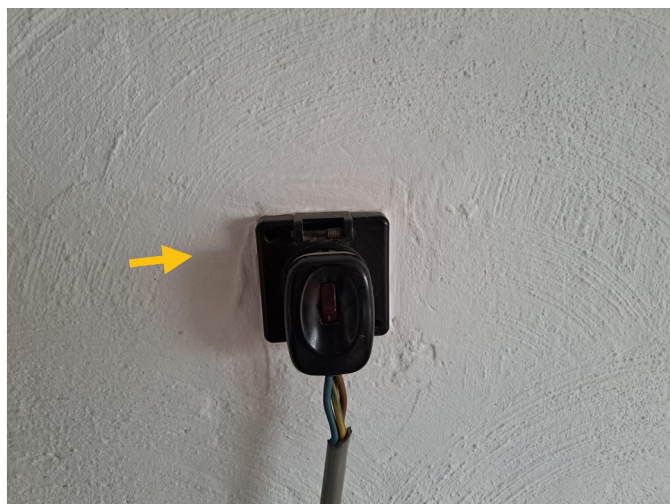
| Eindbeoordeling materiaalrisico | Laag materiaalrisico en/of verlaagde kans op vezelvrijgave |

| Gebondenheid | Categorie 1: hechtgebonden in oorsprong |
| Asbestsoort (vezeltype) | Crocidoliet aanwezig |
| Asbestconcentratie | Laag (< 50%) |
| Toestand van het materiaal | Onbeschadigd, niet verweerd |

| Beschrijving | bakeliet schakelaars |

Het asbestmateriaal valt onder de mijlpaal van 2040.

Zorgvuldig beheren

- Zorg voor een veilig beheer. Vermijd het beschadigen van het asbestmateriaal. Controleer de toestand jaarlijks op wijzigingen.

- Eenvoudige handelingen: mag via doe-het-zelf of door werknemer(s) met opleidingsattest eenvoudige handelingen omdat het hechtgebonden is en in vaste toestand verkeerd

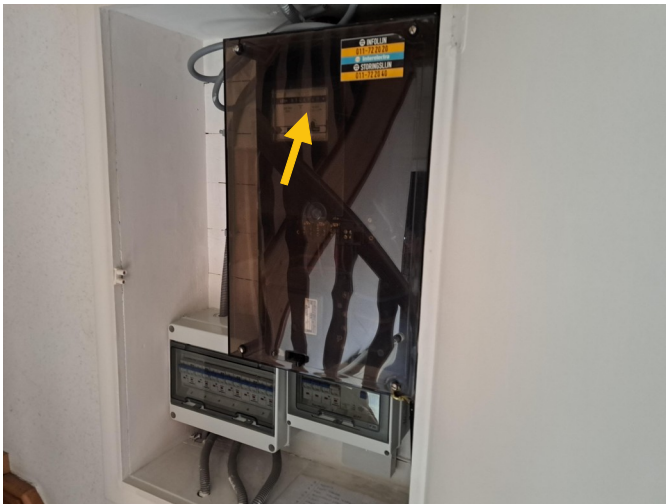
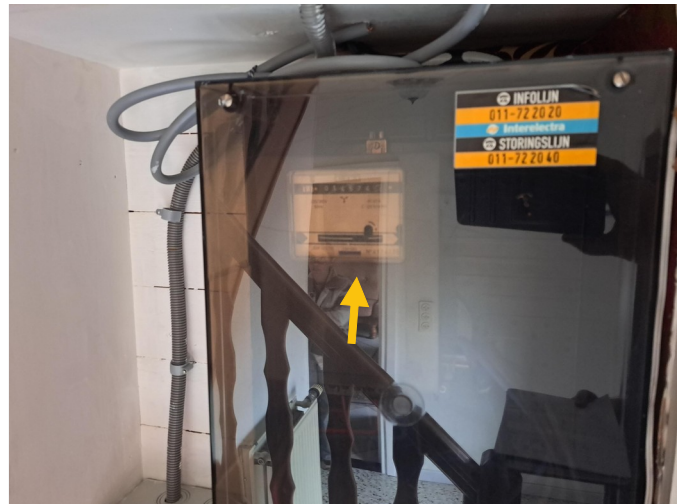
| Eindbeoordeling materiaalrisico | Laag materiaalrisico en/of verlaagde kans op vezelvrijgave |

| Gebondenheid | Categorie 1: hechtgebonden in oorsprong |
| Asbestsoort (vezeltype) | Crocidoliet aanwezig |
| Asbestconcentratie | Laag (< 50%) |
| Toestand van het materiaal | Onbeschadigd, niet verweerd |

| Beschrijving | zwarte bakeliet tellerkast in meterkast |

Het asbestmateriaal valt onder de mijlpaal van 2040.

Zorgvuldig beheren

- Zorg voor een veilig beheer. Vermijd het beschadigen van het asbestmateriaal. Controleer de toestand jaarlijks op wijzigingen.
- Voer bijkomende staalname(s) uit.

- Eenvoudige handelingen: mag via doe-het-zelf of door werknemer(s) met opleidingsattest eenvoudige handelingen  
Deze toepassing mag volgens de huidige wetgeving worden verwijderd via eenvoudige handelingen. Aangezien deze toepassing echter eigendom is van de nutsvoorzieningsmaatschappij, mag deze uitsluitend worden verwijderd door hen of door een door hen aangestelde onderaannemer die beschikt over de nodige attesten en opleidingen. Daarom wordt hier verwezen naar de methode van een erkende verwijderaar, maar in feite dient dit via de nutsvoorzieningsmaatschappij te verlopen.

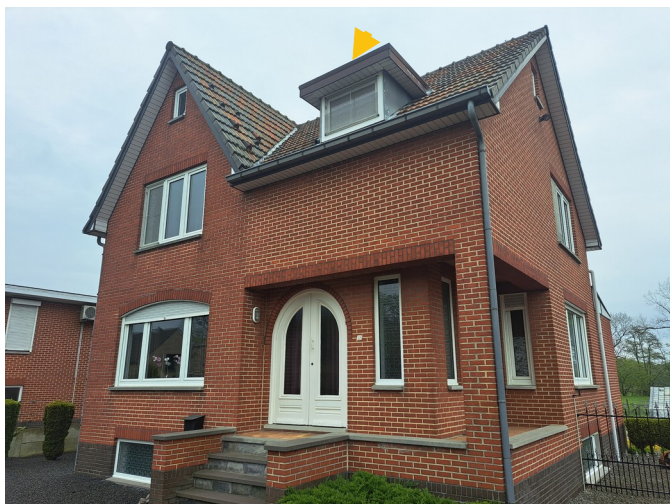
**Reden:** Het te onderzoeken materiaal situeert zich hoger dan 3,50 m te rekenen vanaf een veilige ondergrond

**Uitleg van de asbestdeskundige:** niet inspecteerbaar of hier asbestverdachte roofing op ligt op niet  
indien dit later het geval blijkt adviseren we een staalname te laten afnemen

| (Asbest)materiaal | Dak- en gevelbekleding - Roofing |
| Karakterisatie | Asbest (verdacht) |

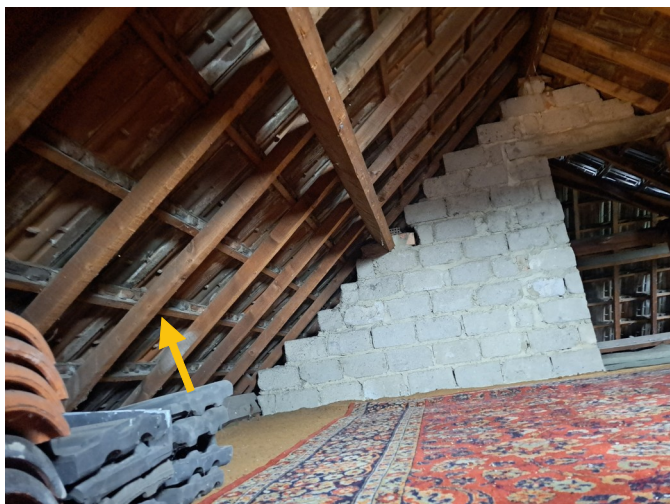
Tijdens de inspectie van dit gebouw hebben we vastgesteld dat er geen onderdak aanwezig is in de dakstructuur.

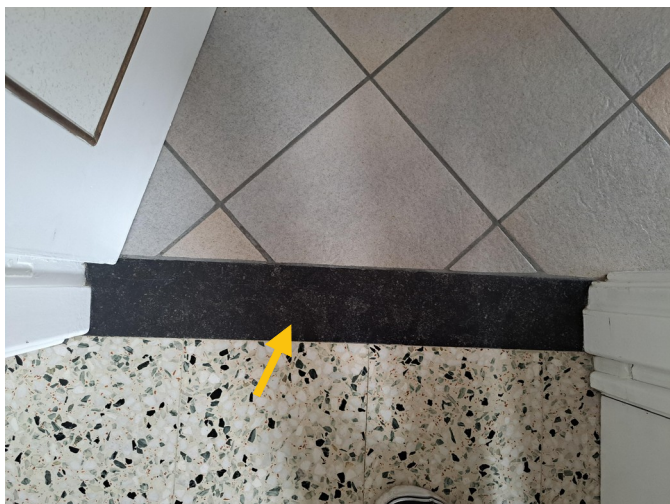
de raamtabletten en deurdorpels zijn hier niet van asbestverdacht imitatiemarmer of massal maar van natuursteen

dit te zien aan de blinkende structuur op het breukvlak

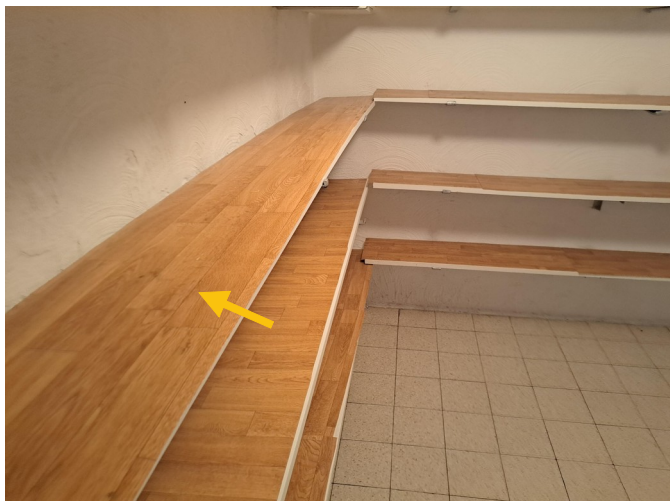
## Fiche 9: Vloerzeilen trapbekleding en rekken in kelder (niet asbestverdacht)

Tijdens de inspectie van het vloerzeil heb ik, op basis van mijn ervaring, kunnen vaststellen dat het vloerzeil niet asbesthoudend of asbestverdacht is.

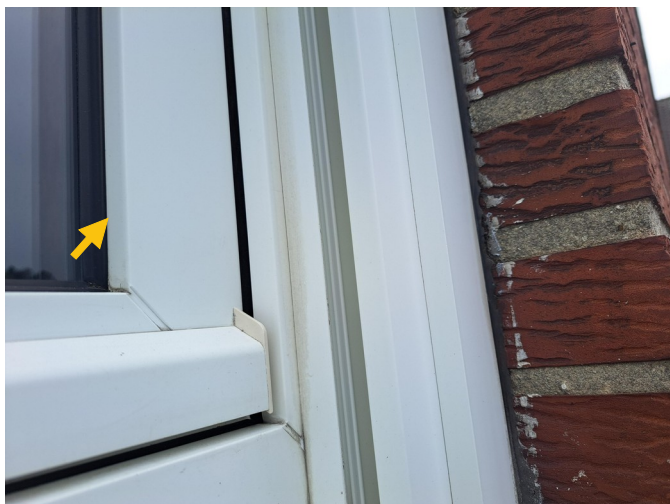
de kit is elastisch en indrukbaar wat aangeeft dat er weekmakers inzitten en geen asbestvezels anders was deze keihard geweest

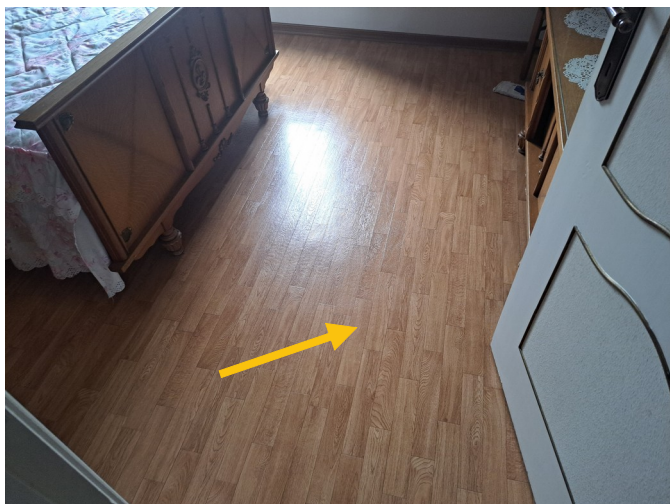
Tijdens de inspectie van het vloerzeil heb ik, op basis van mijn ervaring, kunnen vaststellen dat het vloerzeil niet asbesthoudend of asbestverdacht is.

de onderliggende lijm is ook niet asbestverdacht , licht gele kleur

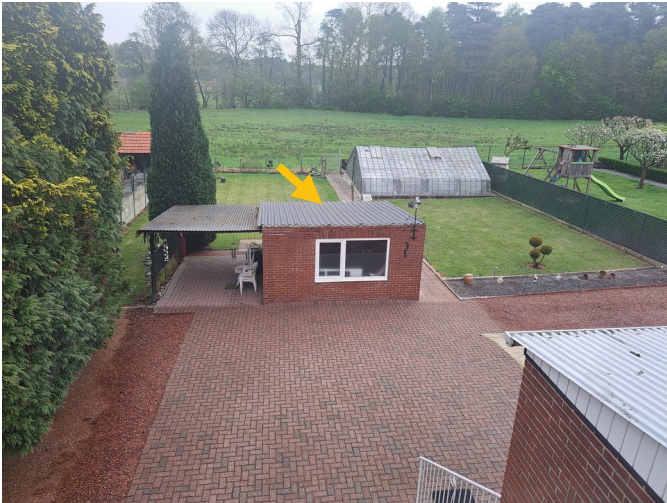
de golfplaten zijn in 2017 geplaatst en zijn dus niet asbesthoudend  
zie factuur van de leverancier in bijlage

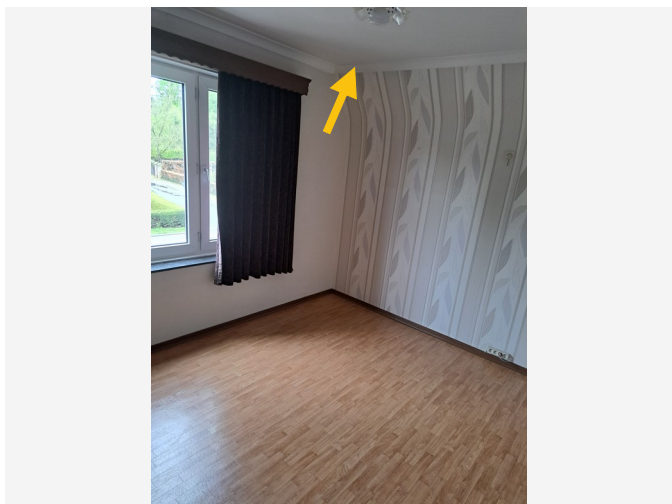
de plafonds zijn van gipskartonplaten en zijn niet asbestverdacht

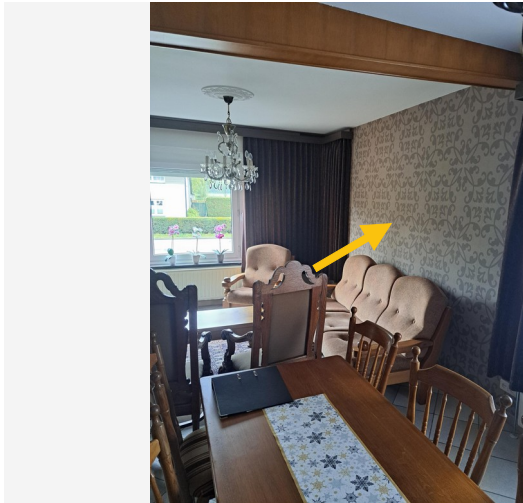
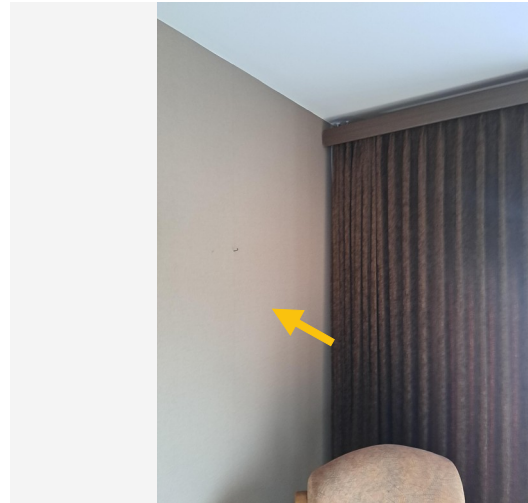
## Fiche 14: pleister wanden

Geen asbest

| # | Type | Referentie | Resultaat |
|---|---|---|---|
| 14.1 | Mengmonster | a661 | Geen asbest |

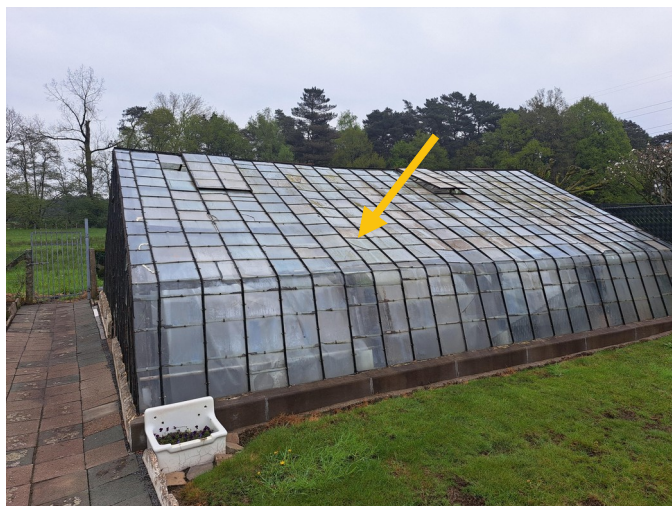
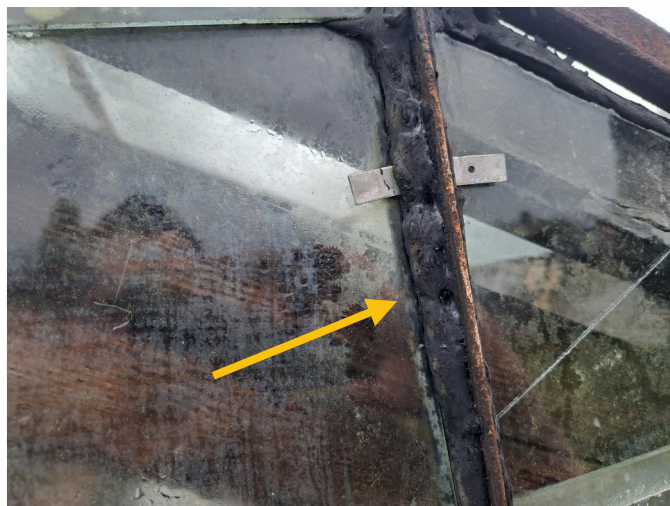
## Fiche 15: siliconen serre

Geen asbest
