# Asbestinventarisatetest

Spichtenberg 2, 9681 Maarkedal

Attestnummer : 20250203-000021.000

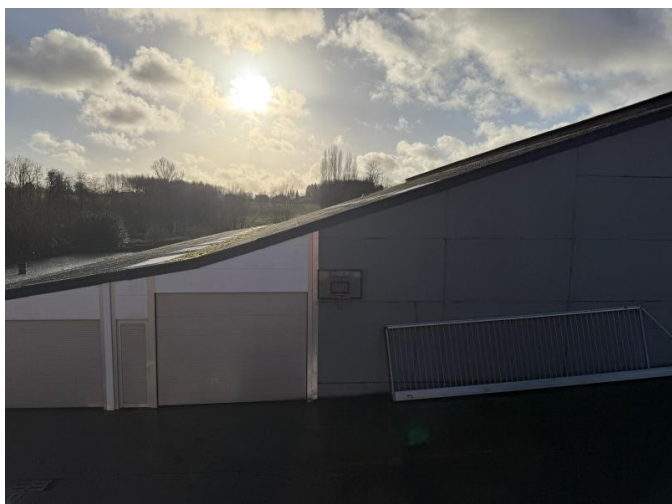
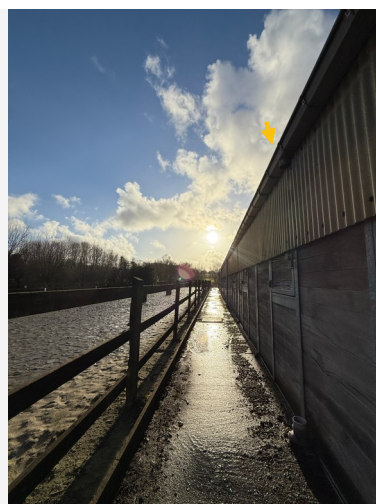
# Fiche 1: slib en sediment in goten van AC daken

Het asbestmateriaal valt onder de mijlpaal van 2040.

**Dringend verwijderen**

| Beschrijving | slib en sediment in goten van AC daken |
| Bron van de resten | golfplaten daken |
| Gebondenheid resten | Niet hecht |
| Hoeveelheid (gewicht - aantal) | <ul style="list-style-type: none"><li>• 75,00 kg - 1 stuk</li></ul> |

- Verwijder het asbestafval.

- Eenvoudige handelingen: mag via doe-het-zelf of door werknemer(s) met opleidingsattest eenvoudige handelingen  
Voorkom vezelvrijgave en verpak in dubbele plastic en voer af naar containerpark of erkend verwerker  
Zorg voor nodige veiligheids- en voorzorgsmaatregelen

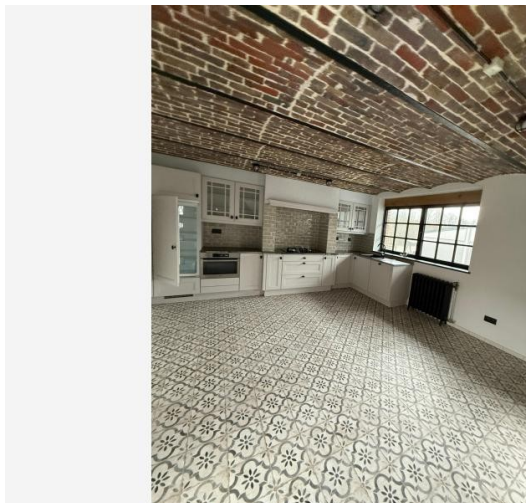
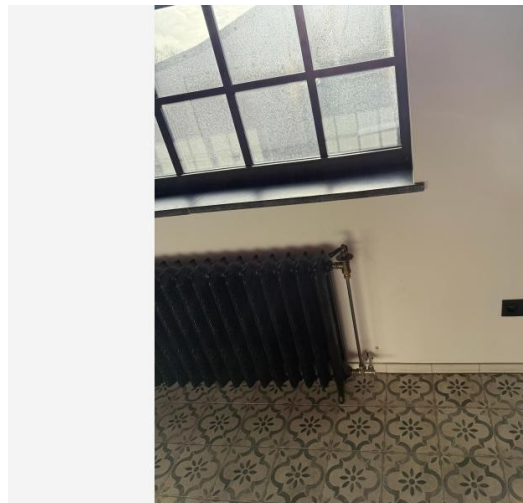
## Fiche 2: gietijzeren radiatoren met mogelijk dichtingen

Het asbestmateriaal valt onder de mijlpaal van 2034.

Verwijderen

| Eindbeoordeling materiaalrisico | Zeer laag materiaalrisico en/of zeer lage kans op vezelvrijgave |

| Gebondenheid | Categorie 2: niet-hechtgebonden met matrix |
| Asbestsoort (vezeltype) | Crocidoliet aanwezig |
| Asbestconcentratie | Hoog ( $\geq 50\%$ ) |
| Toestand van het materiaal | Licht beschadigd, licht verweerd. Intact calciumsilicaatmateriaal of categorie III 'gebondenheid' |

| Asbestmateriaal | Pakking, dichting |

- Zorg voor een veilig beheer. Vermijd het beschadigen van het asbestmateriaal. Controleer de toestand jaarlijks op wijzigingen.

- Eenvoudige handelingen: mag via doe-het-zelf of door werknemer(s) met opleidingsattest eenvoudige handelingen  
In zijn geheel zonder demonteren - naar erkende verwerker

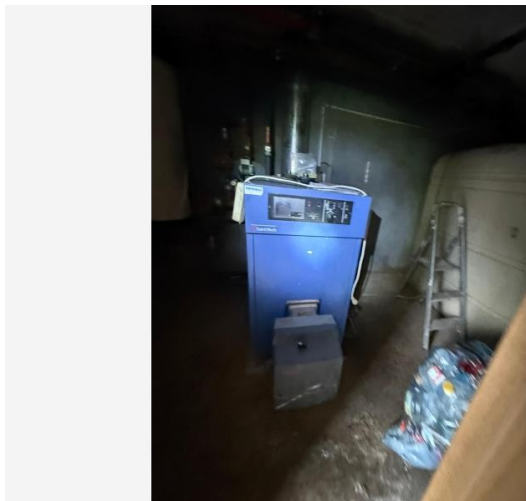
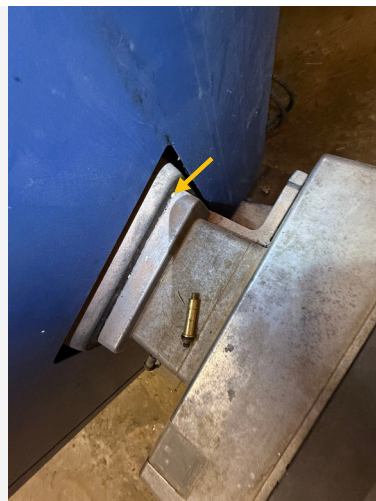
## Fiche 3: stooktoestel met eventueel verdachte dichtingen

Het asbestmateriaal valt onder de mijlpaal van 2034.

Verwijderen

| Eindbeoordeling materiaalrisico | Laag materiaalrisico en/of verlaagde kans op vezelvrijgave |

| Gebondenheid | Categorie 2: niet-hechtgebonden met matrix |
| Asbestsoort (vezeltype) | Crocidoliet aanwezig |
| Asbestconcentratie | Hoog ( $\geq 50\%$ ) |
| Afschermingsgraad van het gehele materiaal | Enkel randen niet afgeschermd maar geen contact met binnenluchtstromen |
| Toestand van het materiaal | Licht beschadigd, licht verweerd. Intact calciumsilicaatmateriaal of categorie III 'gebondenheid' |

| Opmerking | Asbestverdacht,<br>Niet exact te wegen, de toepassing bevindt zich nog op de locaties |

- Zorg voor een veilig beheer. Vermijd het beschadigen van het asbestmateriaal. Controleer de toestand jaarlijks op wijzigingen.
- Scherm in afwachting van verwijdering het asbestmateriaal af van luchtstromingen en verstoring: bijvoorbeeld door het te verpakken, te fixeren, af te dekken, signalisatie - afbakening aan te brengen, ...

- Eenvoudige handelingen: mag via doe-het-zelf of door werknemer(s) met opleidingsattest eenvoudige handelingen  
In zijn geheel zonder demonteren - naar erkende verwerker

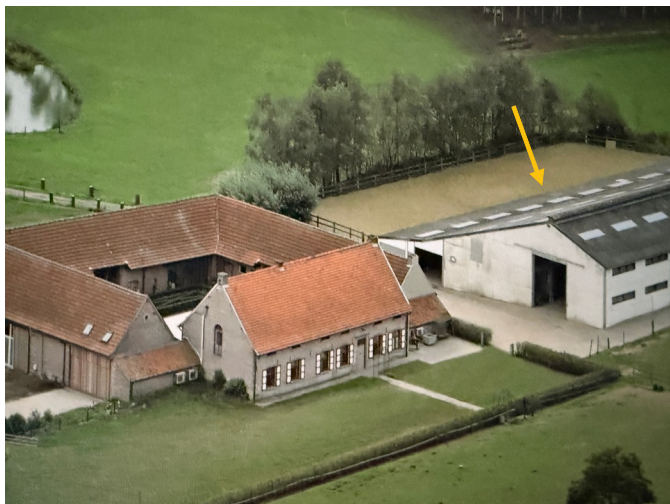
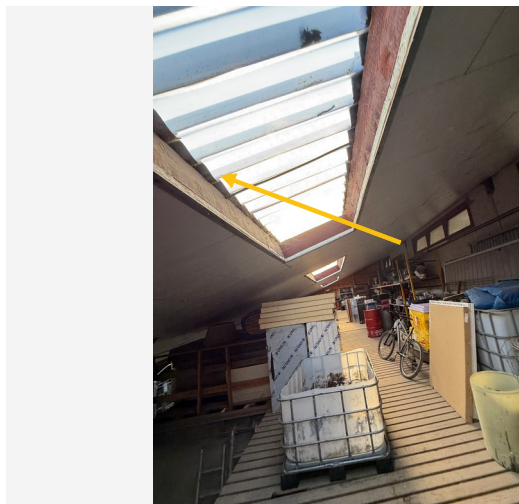
Het asbestmateriaal valt onder de mijlpaal van 2034.

Verwijderen

| Eindbeoordeling materiaalrisico | Verhoogd materiaalrisico en/of verhoogde kans op vezelvrijgave |

| Gebondenheid | Categorie 1: hechtgebonden in oorsprong |
| Asbestsoort (vezeltype) | Alleen chrysotiel |
| Afschermingsgraad van het gehele materiaal | Geheel of deels (ook) vrij aan de binnenlucht |
| Toestand van het materiaal | Matig beschadigd, matig verweerd |

| # | Type | Referentie | Resultaat |
|---|---|---|---|
| 4.1 | Puntmonster | 4 | Chrysotiel |

| Beschrijving | Golfplaten AC |
| Hoeveelheid (oppervlakte - aantal) | • 1.600,00 m <sup>2</sup> - 1 stuk |

- Zorg voor een veilig beheer en verwijder dit asbestmateriaal wanneer het bij werken eenvoudig bereikbaar wordt. Controleer de toestand jaarlijks op wijzigingen.
- Hemelwater dat afspoelt van asbestcement daken of gevels kan asbestdeeltjes bevatten. Gebruik het enkel voor gesloten circuits (bv. spoelen toiletten). Reinig na het vervangen van het dak of de gevel de dakgoten en regenwaterput of -ton om asbesthoudend sediment of slib te verwijderen

- Eenvoudige handelingen: mag via doe-het-zelf of door werknemer(s) met opleidingsattest eenvoudige handelingen  
Zorg voor nodige veiligheids- en voorzorgsmaatregelen  
Voorkom vezelvrijgave en verpak in dubbele plastic en voer af naar containerpark of erkend verwerker

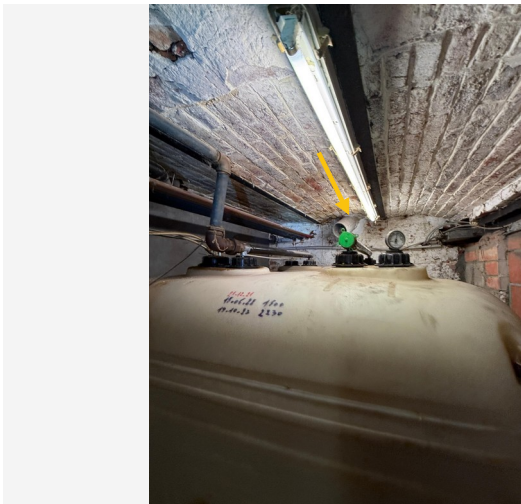
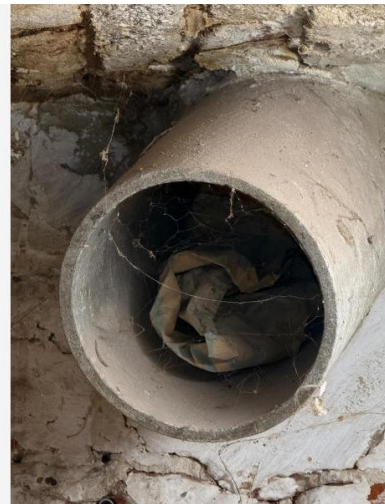
Het asbestmateriaal valt onder de mijlpaal van 2040.

Maatregelen nemen

| Eindbeoordeling materiaalrisico | Verhoogd materiaalrisico en/of verhoogde kans op vezelvrijgave |

| Gebondenheid | Categorie 1: hechtgebonden in oorsprong |
| Asbestsoort (vezeltype) | Crocidoliet aanwezig |
| Afschermingsgraad van het gehele materiaal | Geheel of deels (ook) vrij aan de binnenlucht |
| Toestand van het materiaal | Licht beschadigd, licht verweerd. Intact calciumsilicaatmateriaal of categorie III 'gebondenheid' |

| Beschrijving | buis AC in stooklokaal |
| Eenvoudig bereikbaar | Nee <ul style="list-style-type: none"><li>• Verwijdering tast de bouwkundige integriteit aan.</li></ul> |
| Opmerking | buis AC in muur - achterste hok nl stooklokaal<br>loopt door in muur |

- Zorg voor een veilig beheer. Vermijd het beschadigen van het asbestmateriaal. Controleer de toestand jaarlijks op wijzigingen.
- Scherm in afwachting van verwijdering het asbestmateriaal af van luchtstromingen en verstoring: bijvoorbeeld door het te verpakken, te fixeren, af te dekken, signalisatie - afbakening aan te brengen, ...

- Eenvoudige handelingen: mag via doe-het-zelf of door werknemer(s) met opleidingsattest eenvoudige handelingen  
Eventuele verwijdering aangeraden door werknemer(s) met opleidingsattest eenvoudige handelingen  
Zorg voor nodige veiligheids- en voorzorgsmaatregelen  
In zijn geheel zonder beschadigen, kap stenen errond los.

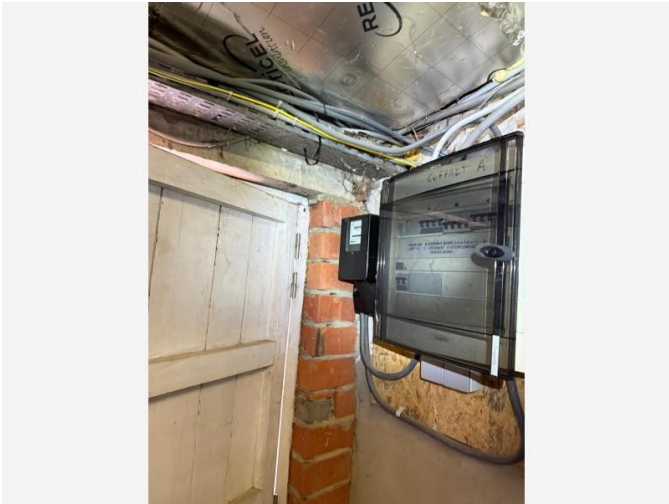
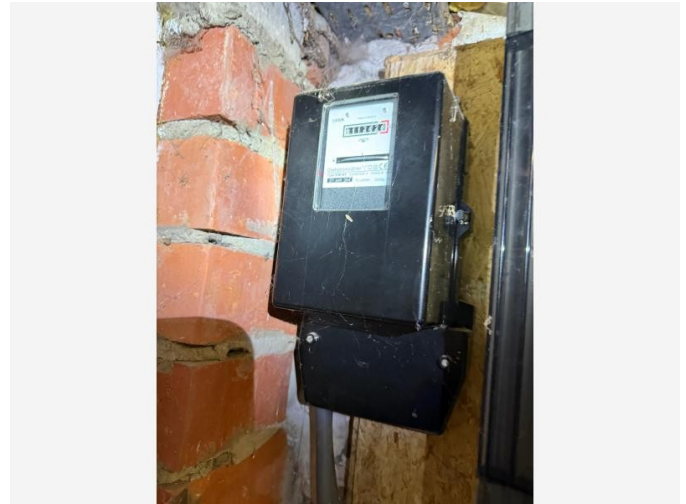
Het asbestmateriaal valt onder de mijlpaal van 2040.

Zorgvuldig beheren

| Opmerking | <p>Deze oppervlakte werd niet gemeten, maar geschat op basis van een benadering van de aanwezige tellerkast. Deze schatting mag niet worden gebruikt als maatstaf voor heffingen. Bakeliet wordt door ons beschouwd als een asbestverdachte toepassing, aangezien het in veel gevallen asbesthoudend is.</p> <p>We hebben geen staalname uitgevoerd om de functionaliteit van de tellerkast niet in gevaar te brengen.</p> |

- Zorg voor een veilig beheer. Vermijd het beschadigen van het asbestmateriaal. Controleer de toestand jaarlijks op wijzigingen.

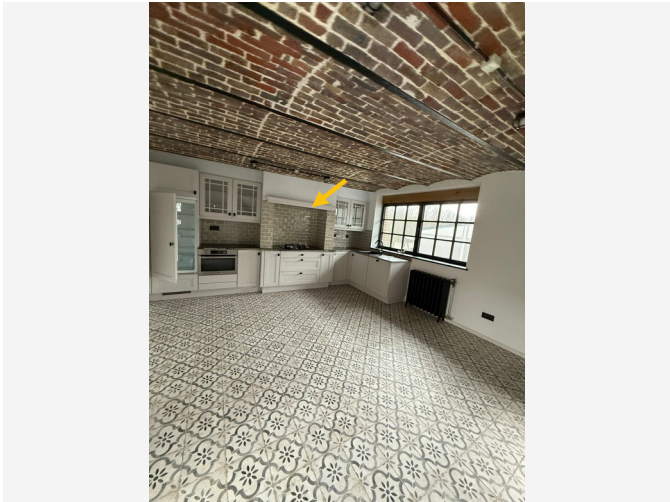
## Fiche 12: Lijm Wandbekleding in tegels van natte ruimtes

| Identificatiemethode | Redelijk vermoeden |
