# Asbestinventarisatattest

Molenstraat 43, 9500 Geraardsbergen

Attestnummer : **20250415-000423.000**

Uitgegeven op : **15.04.2025**

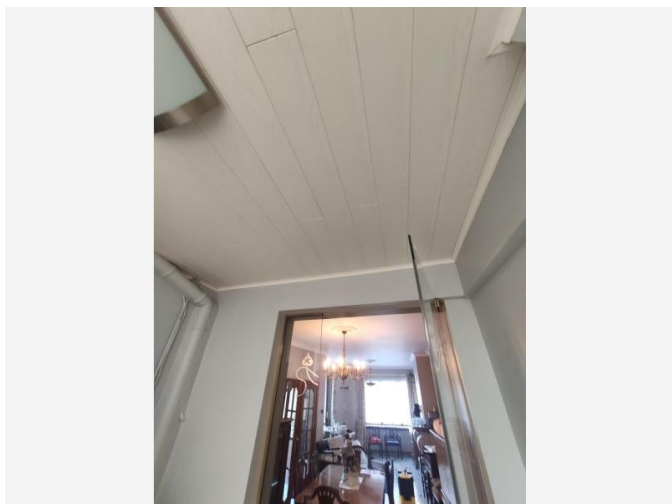
Vrije foto

De zichtbare plafonds zijn niet bepleisterd en niet-asbestverdacht.

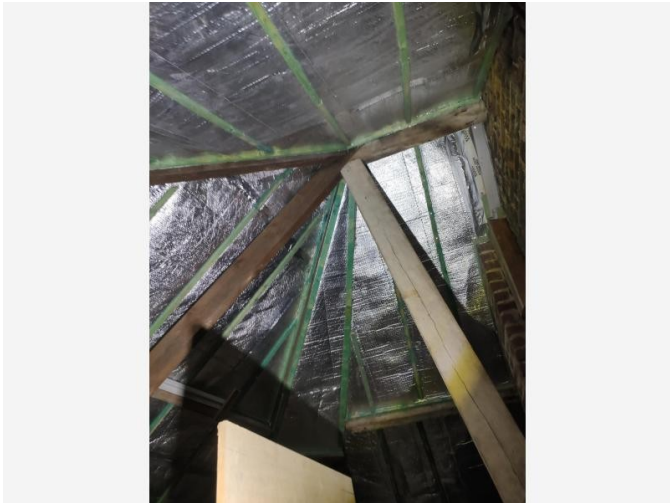
Vrije foto

Er werden geen asbestverdachte materialen aangetroffen op de zolder. Er is geen asbestverdachte onderdakbekleding aangetroffen.

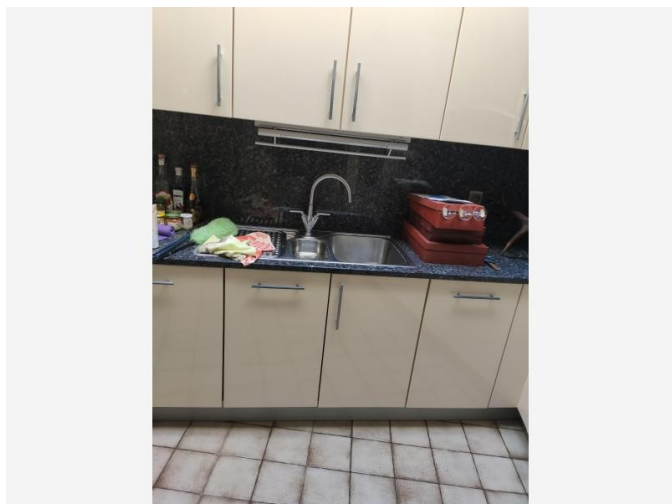
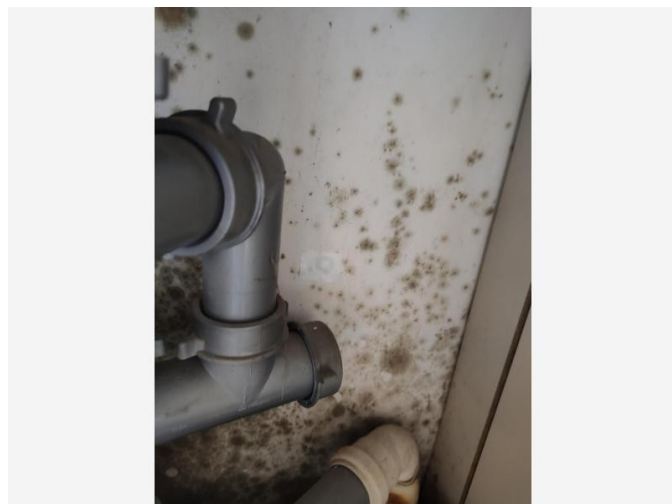
## Fiche 3: Pleisterwerk muren

### Conclusie

Geen asbest

| # | Type | Referentie | Resultaat |
|---|---|---|---|
| 3.1 | Mengmonster | 4534 | Geen asbest |

| Opmerking | Door afwezigheid van pleisterwerk aan de binnenwanden van een trappenhal en stookruimte, werden alleen puntmonsters van een natte ruimte (keuken) en individuele ruimte (berging) opgenomen in het mengmonster. De hoeveelheid is geschat. |

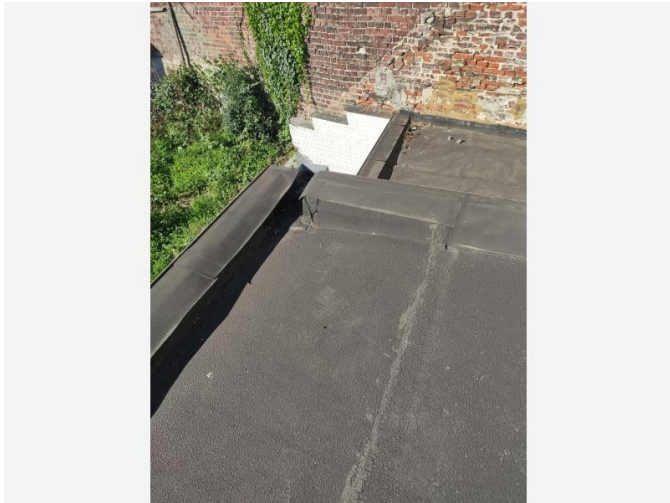
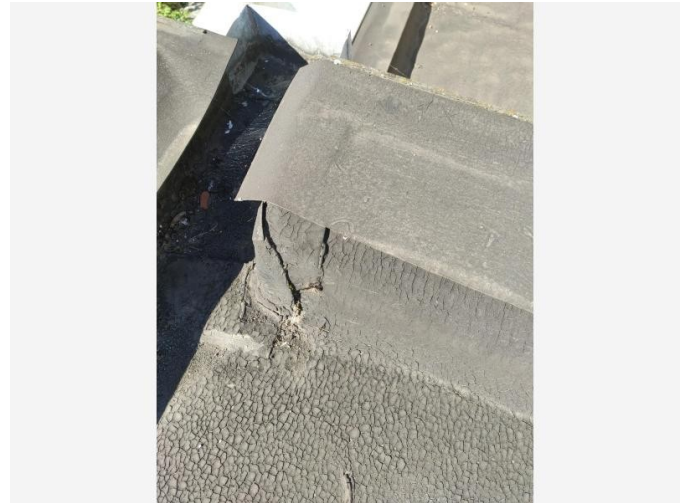
## Fiche 4: Roofing plat dak

### Conclusie

Geen asbest

| # | Type | Referentie | Resultaat |
|---|---|---|---|
| 4.1 | Puntmonster | 4535 | Geen asbest |
| 4.2 | Puntmonster | 4536 | Geen asbest |

| Opmerking | Het betreft roofingbekleding op de 2 kleine stukken plat dak achteraan de woning, ter hoogte van verdiepen 1 en 2. Beide delen werden apart bemonsterd. De hoeveelheid is geschat. Alleen de bovenste lagen zijn bemonsterd. Wanneer bij eventuele werken/renovaties onderliggende lagen roofingbekleding zichtbaar worden, is het aangeraden om deze te laten bemonsteren alvorens aan te tasten. |
