# Asbestinventarisatetest

Massemsesteenweg 37, 9230 Wetteren

Attestnummer : 20240905-000443.000

Uitgegeven op : 05.09.2024

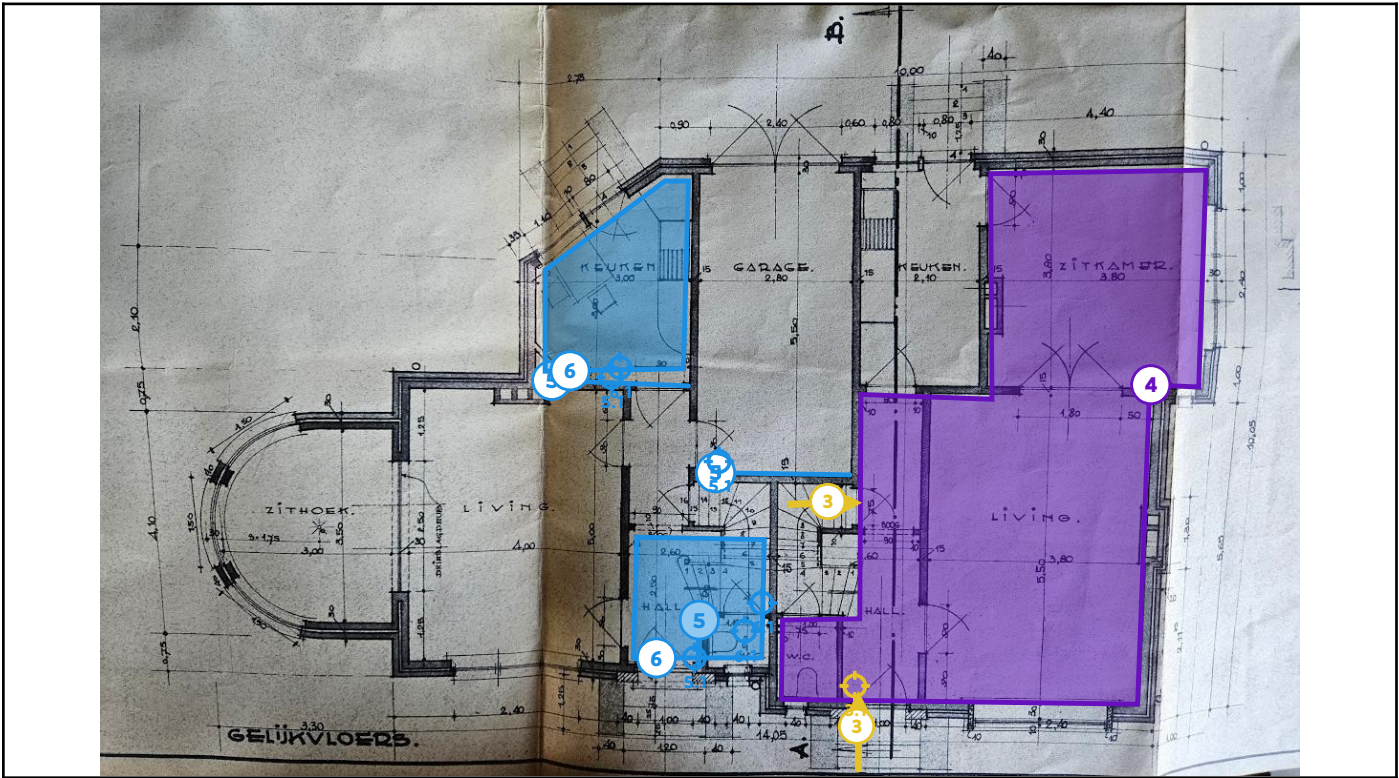
# Plan 1.1: Grondplan GLVL

| Beschrijving | Type | Actie |
|---|---|---|
| 3. Colovinyltegels onder vinylzeil traphal | Asbestmateriaal | Zorgvuldig beheren |
| 5. Pleister muren traphal + keuken + stookplaats + garage | Geen asbest | - |
| 6. Pleister plafonds traphal + keuken + WC + stookplaats | Geen asbest | - |

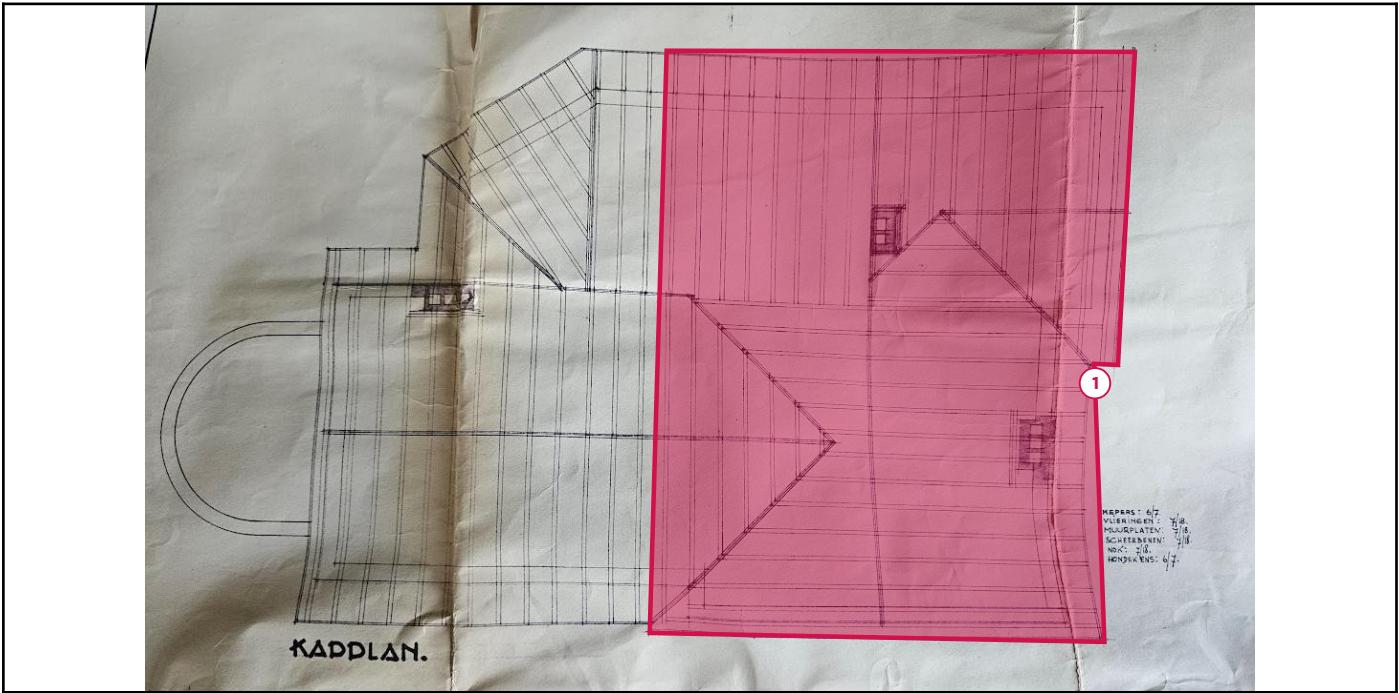
# Plan 1.3: Grondplan DAK

| Beschrijving | Type | Actie |
|---|---|---|
| 1. Asbestcement leien woning | Asbestmateriaal | Dringend verwijderen |

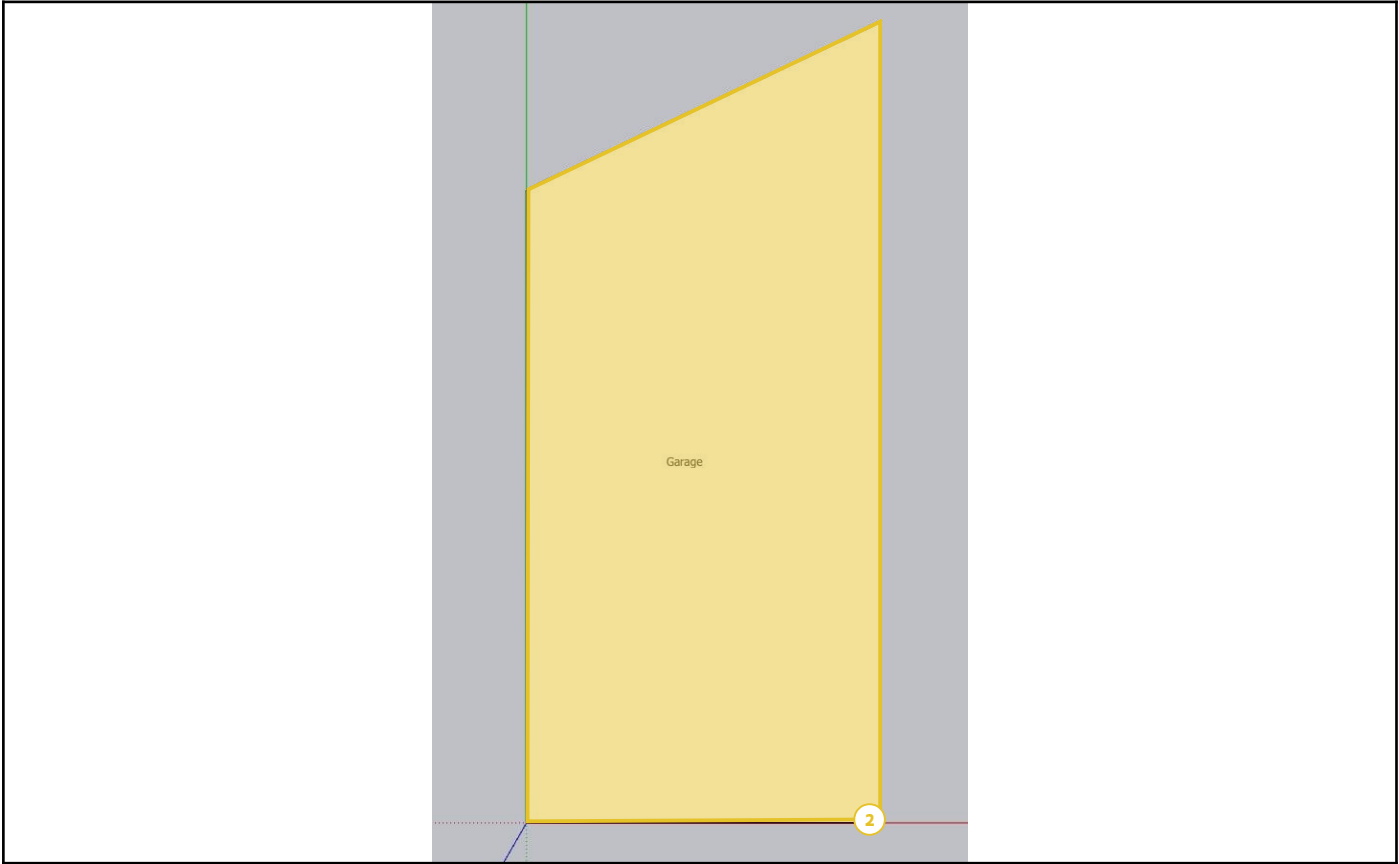
# Plan 3.1: Grondplan GARAGE

| Beschrijving | Type | Actie |
|---|---|---|
| 2. Roofing plat dak garage | Asbestmateriaal | Zorgvuldig beheren |

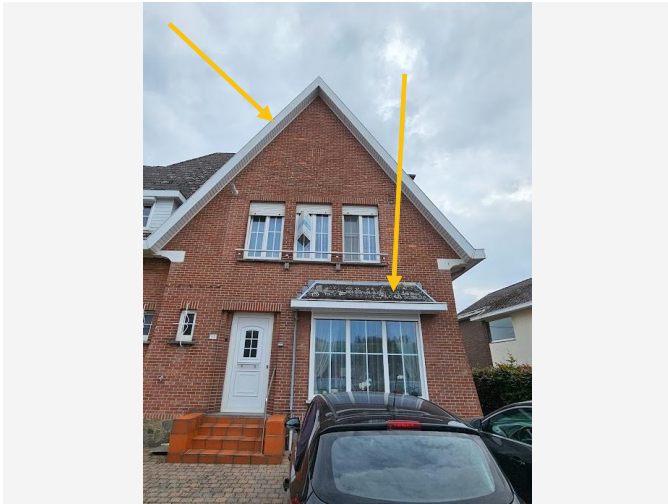
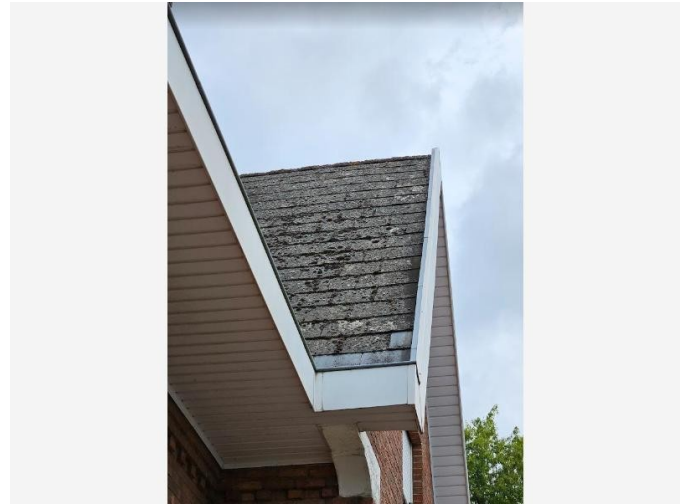
Het asbestmateriaal valt onder de mijlpaal van 2034.

**Dringend verwijderen**

| Eindbeoordeling materiaalrisico | Hoog materiaalrisico en/of hoge kans op vezelvrijgave |

| Asbestsoort (vezeltype) | Crocidoliet aanwezig |
| Toestand van het materiaal | Matig beschadigd, matig verweerd |

| Beschrijving | Asbestcement leien woning |

- Zorg voor een veilig beheer. Vermijd het beschadigen van het asbestmateriaal. Controleer de toestand jaarlijks op wijzigingen.
- Verwijder dit asbestmateriaal zo snel mogelijk. Volg de toestand goed op.
- Hemelwater dat afspoelt van asbestcement daken of gevels kan asbestdeeltjes bevatten. Gebruik het enkel voor gesloten circuits (bv. spoelen toiletten). Reinig na het vervangen van het dak of de gevel de dakgoten en regenwaterput of -ton om asbesthoudend sediment of slib te verwijderen

- Eenvoudige handelingen: mag via doe-het-zelf of door werknemer(s) met opleidingsattest eenvoudige handelingen  
Gezien de grote oppervlakte is het aan te raden de leien te laten verwijderen door een dakwerker of aannemer met opleidingsattest eenvoudige handelingen.  
Zie rubriek 'Toelichting' achteraan dit attest voor meer info over de verschillende verwijderingsmethodes.

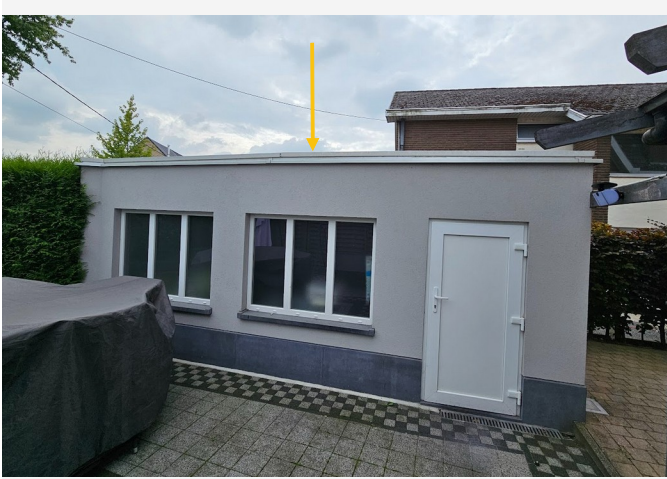
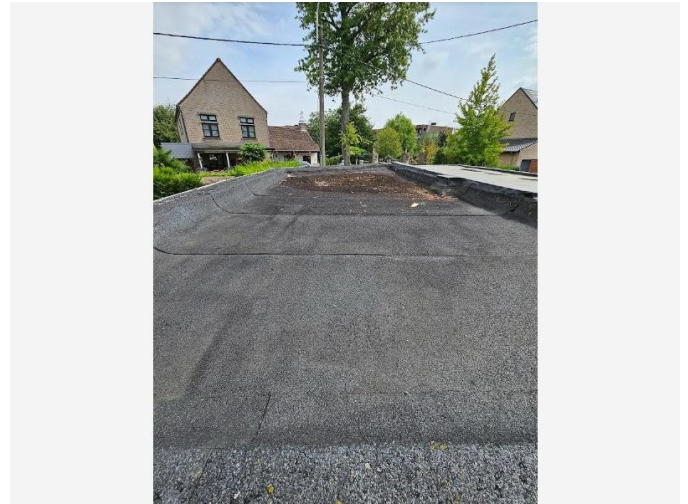
## Fiche 2: Roofing plat dak garage

Het asbestmateriaal valt onder de mijlpaal van 2040.

Zorgvuldig beheren

| Eindbeoordeling materiaalrisico | Laag materiaalrisico en/of verlaagde kans op vezelvrijgave |

| Toestand van het materiaal | Licht beschadigd, licht verweerd. Intact calciumsilicaatmateriaal of categorie III 'gebondenheid' |

| Beschrijving | Roofing plat dak garage |

- Zorg voor een veilig beheer. Vermijd het beschadigen van het asbestmateriaal. Controleer de toestand jaarlijks op wijzigingen.

- Eenvoudige handelingen: mag via doe-het-zelf of door werknemer(s) met opleidingsattest eenvoudige handelingen  
Het betreft een hechtgebonden buitentoepassing maar mag enkel door aannemer(s)/dakwerker(s) met opleidingattest eenvoudige handelingen verwijderd worden.

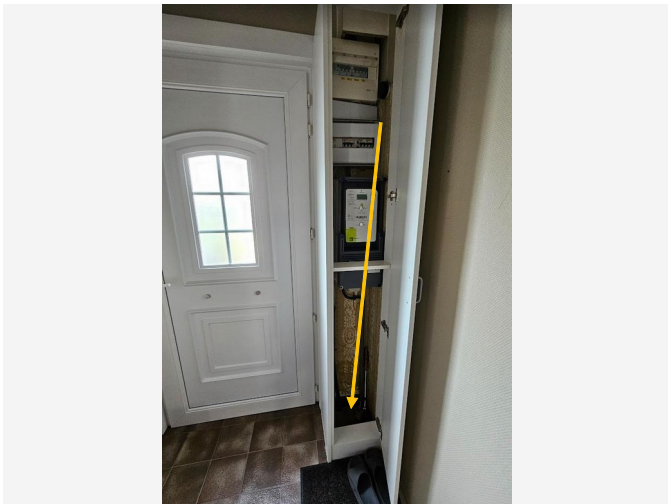
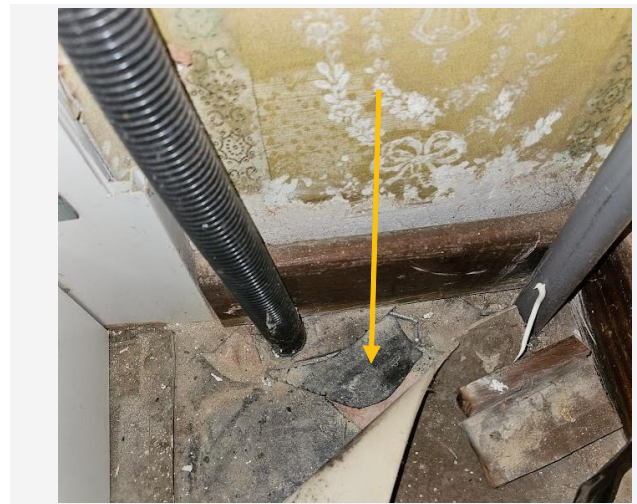
Het asbestmateriaal valt onder de mijlpaal van 2040.

Zorgvuldig beheren

| Eindbeoordeling materiaalrisico | Laag materiaalrisico en/of verlaagde kans op vezelvrijgave |

| Toestand van het materiaal | Matig beschadigd, matig verweerd |

| # | Type | Referentie | Resultaat |
|---|---|---|---|
| 3.1 | Puntmonster | MM03 | Chrysotiel |

| Beschrijving | Colovinyltegels onder vinylzeil traphal |
| Opmerking | Op het gelijkvloers ligt een vinylvloer die niet-asbestverdacht is. In de zekeringskast en aan de trap van de kelder kunnen we zien dat hieronder asbesthoudende colovinyltegels zitten. Deze werden destijds vermoedelijk aan de chape gelijmd met zwarte asbesthoudende lijm. Het is niet duidelijk waar deze overal onder ligt. |

- Zorg voor een veilig beheer. Vermijd het beschadigen van het asbestmateriaal. Controleer de toestand jaarlijks op wijzigingen.

- Hermetische zone (erkend asbestverwijderaar)  
Aangezien deze vermoedelijk met asbesthoudende zwarte lijm bevestigd werden, mogen die enkel door een erkend asbestverwijderaar verwijderd worden. Dit in combinatie met de onderliggende lijm.

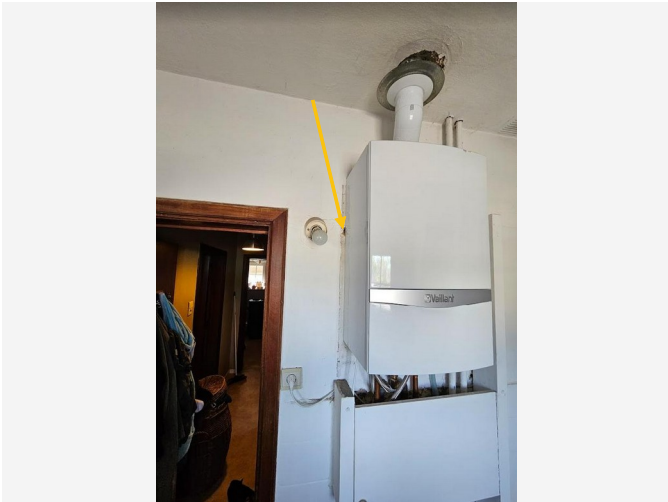
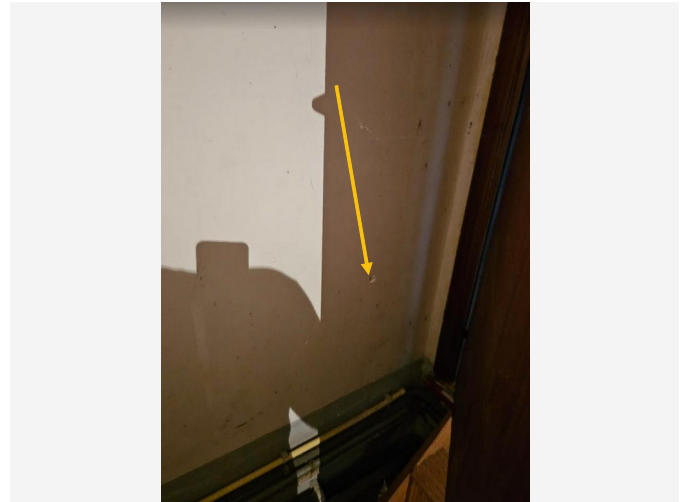
## Fiche 5: Pleister muren traphal + keuken + stookplaats + garage

Geen asbest

| # | Type | Referentie | Resultaat |
|---|---|---|---|
| 5.1 | Mengmonster | MM01 | Geen asbest |

| Opmerking | <p>De oppervlakte is een schatting van de muren die bemonsterd werden.</p> <p>De woningen Massemsessteenweg 35 en 37 Wetteren werden tegelertijd gezet en we konden de beschrijvende meetstaat inkijken van de eigenaar. De muren van huisnummer 35 werden bemonsterd volgens het inspectieprotocol waardoor we de resultaten van de stalen kunnen extrapoleren naar huisnummer 37.</p> |

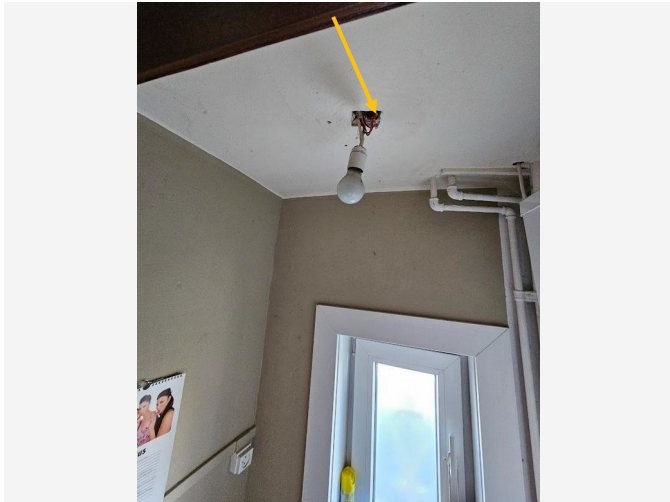
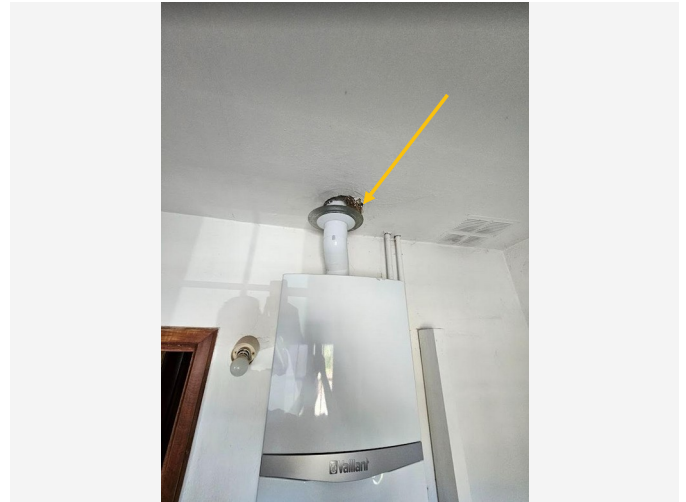
## Fiche 6: Pleister plafonds traphal + keuken + WC + stookplaats

Geen asbest

| # | Type | Referentie | Resultaat |
|---|---|---|---|
| 6.1 | Mengmonster | MM02 | Geen asbest |

| Opmerking | <p>De oppervlakte is een schatting van de plafonds die bemonsterd werden.</p> <p>De woningen Massemsesteenweg 35 en 37 Wetteren werden tezelfdertijd gezet en we konden de beschrijvende meetstaat inkijken van de eigenaar. De plafonds van huisnummer 35 werden bemonsterd volgens het inspectieprotocol waardoor we de resultaten van de stalen kunnen extrapoleren naar huisnummer 37.</p> |
