# Asbestinventarisatetest

Nieuwstraat 118, 1620 Drogenbos

Attestnummer : 20250423-000333.000

Uitgegeven op : 23.04.2025

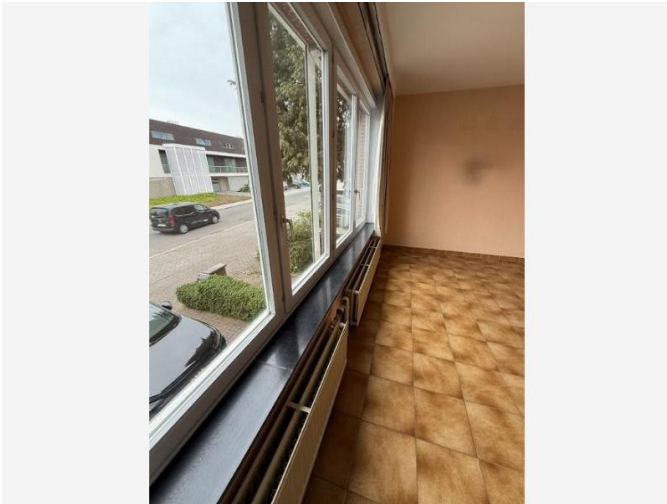
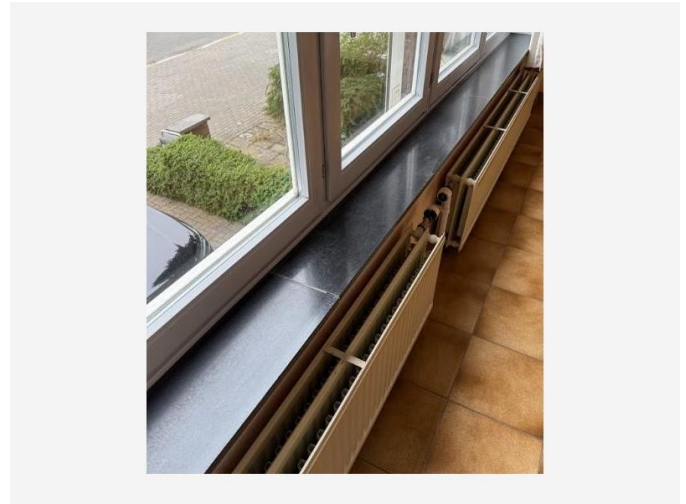
Het asbestmateriaal valt onder de mijlpaal van 2040.

| Eindbeoordeling materiaalrisico | Zeer laag materiaalrisico en/of zeer lage kans op vezelvrijgave |

| Gebondenheid | Categorie 1: hechtgebonden in oorsprong |
| Asbestsoort (vezeltype) | Alleen chrysotiel |
| Asbestconcentratie | Laag (< 50%) |
| Toestand van het materiaal | Onbeschadigd, niet verweerd |

| Beschrijving | Vensterbank |
| Asbestmateriaal | Plaat, paneel, tablet - Type Massal |
| Bindmiddel van asbestmateriaal | Cement |

- Zorg voor een veilig beheer. Vermijd het beschadigen van het asbestmateriaal. Controleer de toestand jaarlijks op wijzigingen.

- Eenvoudige handelingen: mag via doe-het-zelf of door werknemer(s) met opleidingsattest eenvoudige handelingen  
Particulier mag deze asbesthoudende toepassing zelf verwijderen.

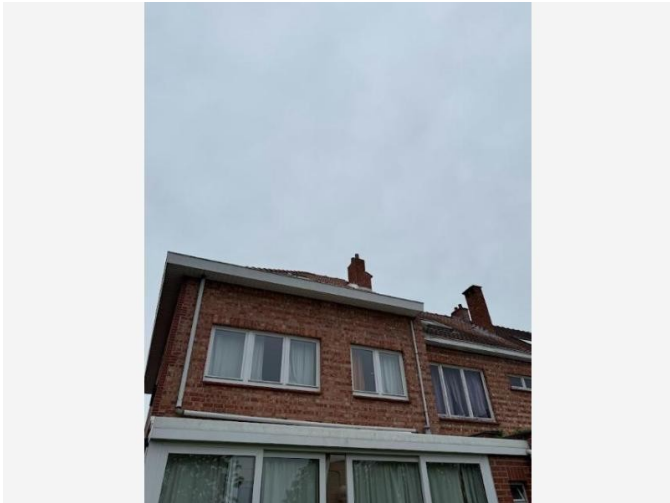
**Reden:** Het te onderzoeken materiaal situeert zich hoger dan 3,50 m te rekenen vanaf een veilige ondergrond

**Uitleg van de asbestdeskundige:** Geen inspectie mogelijk door hoogte hoger dan 3,50m van de begane grond.

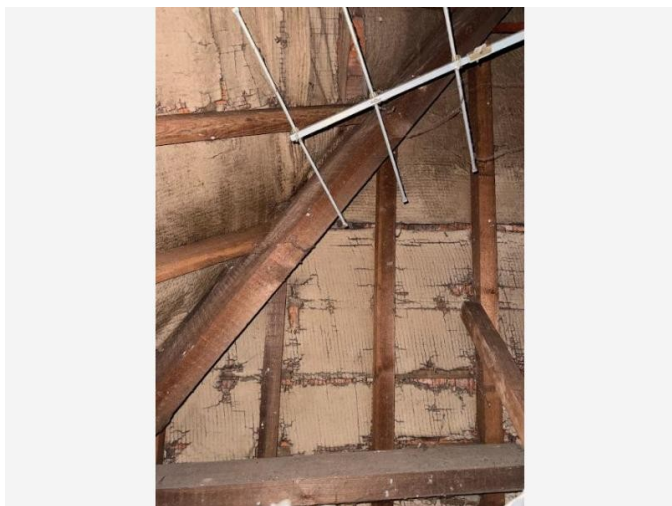
| Fiche 3: Onderdak..... | 16 |

Er is geen onderdak dus hier geen asbesthoudende -en/of verdachte materialen teruggevonden .

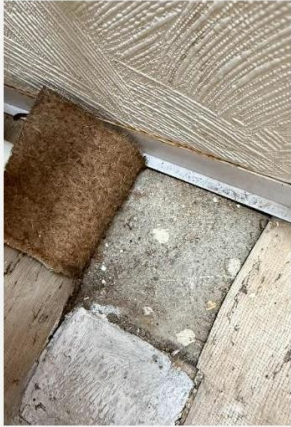
| Fiche 4: Vinyl vloerzeil..... | 17 |

Er zit vilt aan de onderkant van het vloerzeil dus hier geen asbesthoudende -en/of verdachte materialen teruggevonden.

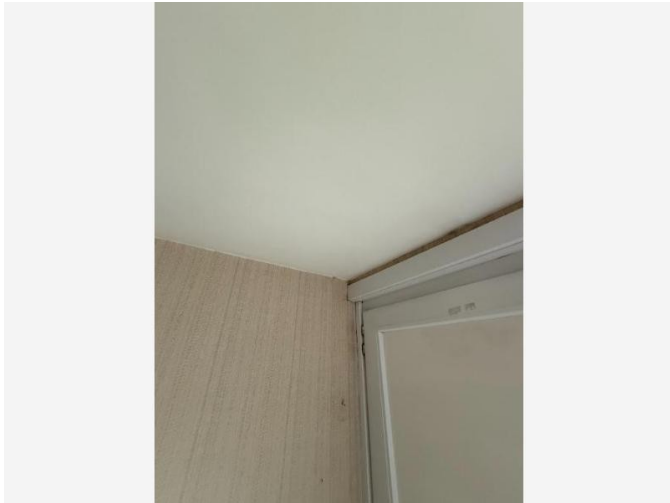
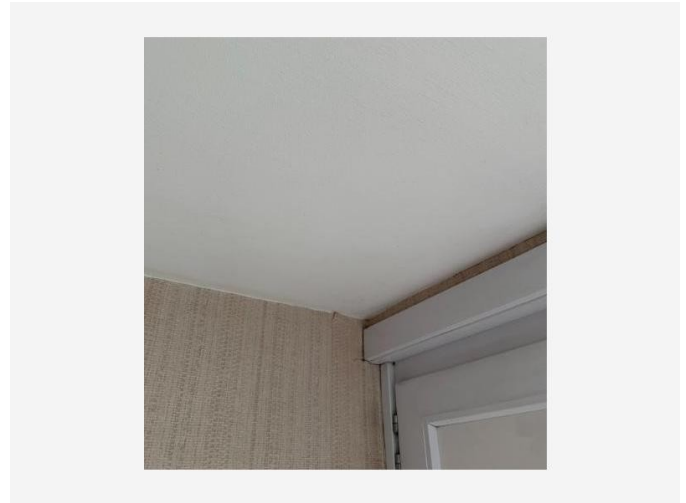
## Fiche 5: Pleister plafond

Geen asbest

| # | Type | Referentie | Resultaat |
|---|---|---|---|
| 5.1 | Mengmonster | 170425-Pleiplaf-Nieuw118 | Geen asbest |

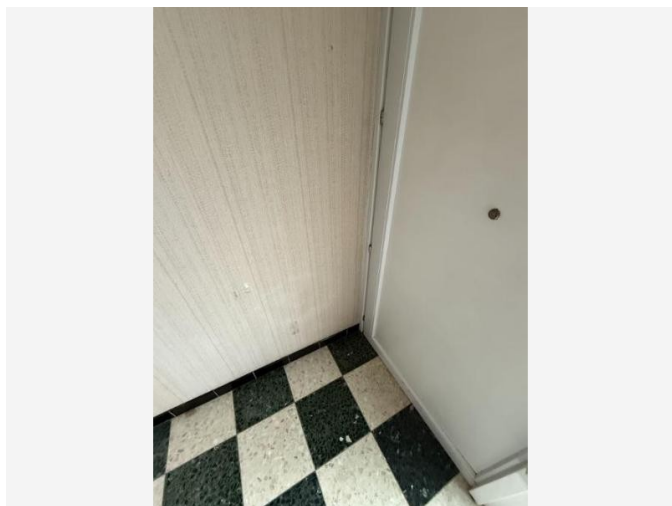
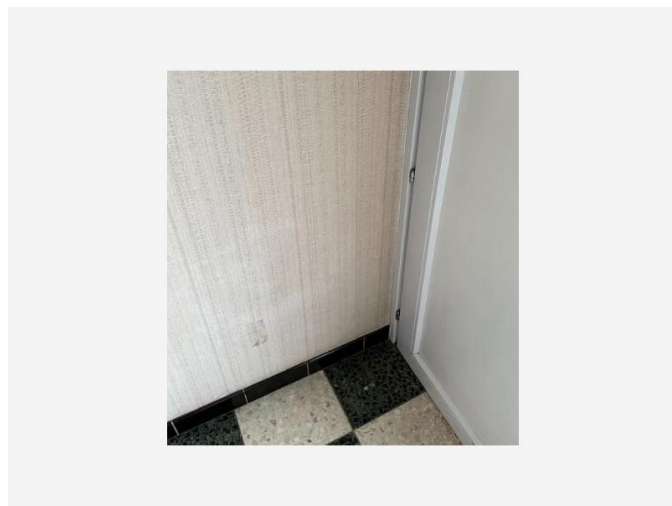
## Fiche 6: Pleister muren

Geen asbest

| # | Type | Referentie | Resultaat |
|---|---|---|---|
| 6.1 | Mengmonster | 170425-Pleimuur-Nieuw118 | Geen asbest |
