# Asbestinventarisatetest

Marktweg 84, 9500 Geraardsbergen

Attestnummer : 20250413-000155.001

Uitgegeven op : 20.04.2025

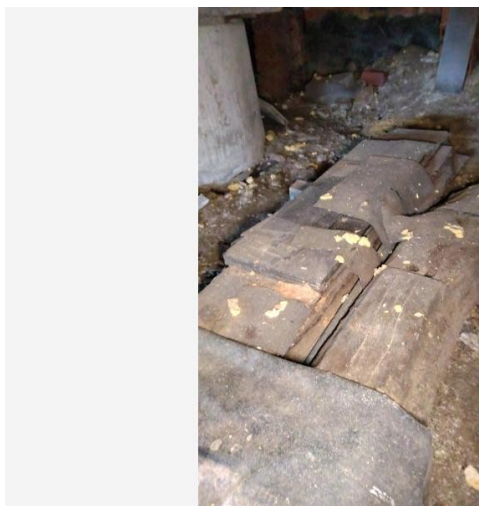
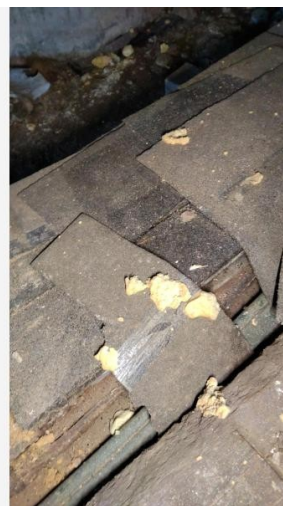
Overzichtsfoto

Detailfoto

Het asbestmateriaal valt onder de mijlpaal van 2040.

**Dringend verwijderen**

| Beschrijving | Overschot roofing |
| Type afvalstof | Betreft stock-voorraad of gedemonteerde asbestmaterialen |
| Aanwezige resten | De restanten zijn vermoedelijk van het tuinhuis of het dak |
| Hoeveelheid (gewicht - aantal) | <ul style="list-style-type: none"><li>10,00 kg - 1 stuk</li></ul> |

- Verwijder het asbestafval.

- Eenvoudige handelingen: mag via doe-het-zelf of door werknemer(s) met opleidingsattest eenvoudige handelingen  
Mag via doe het zelf mits bijkomende maatregelen

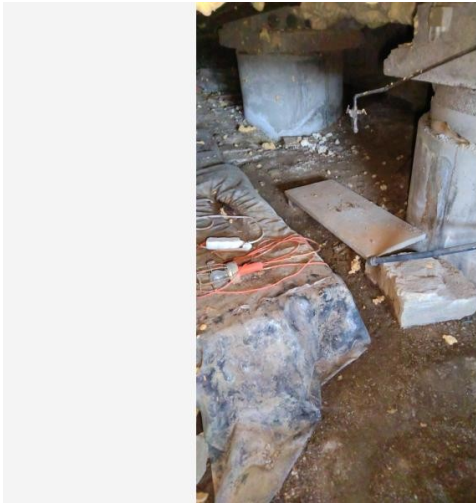
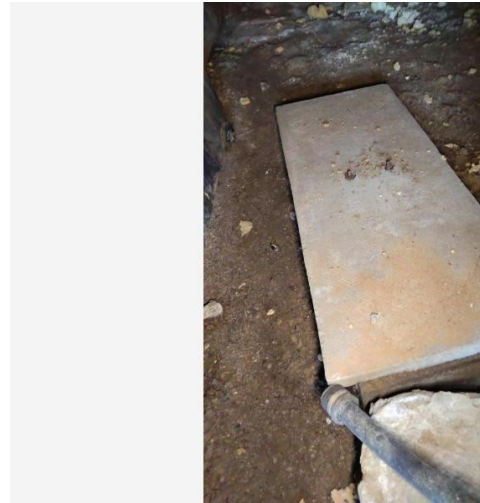
Overzichtsfoto

Detailfoto

Het asbestmateriaal valt onder de mijlpaal van 2040.

**Dringend verwijderen**

| Beschrijving | Verloren bekisting |
| Type afvalstof | Betreft stock-voorraad of gedemonteerde asbestmaterialen |
| Hoeveelheid (gewicht - aantal) | <ul style="list-style-type: none"><li>• 50,00 kg - 1 stuk</li></ul> |

- Verwijder het asbestafval.

- Eenvoudige handelingen: mag via doe-het-zelf of door werknemer(s) met opleidingsattest eenvoudige handelingen  
Mag via doe het zelf mits bijkomende maatregelen

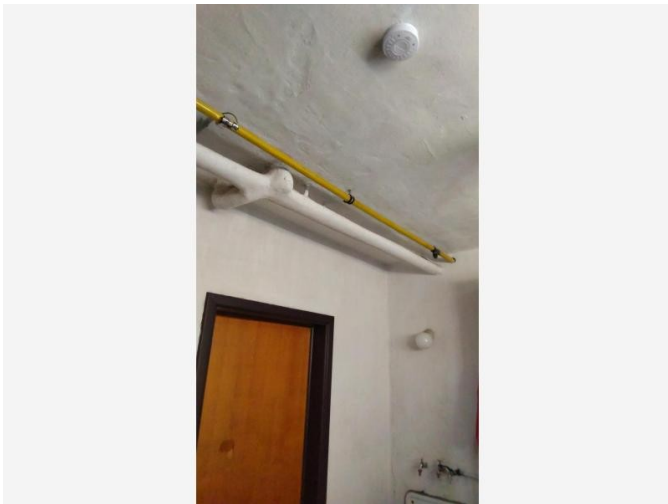
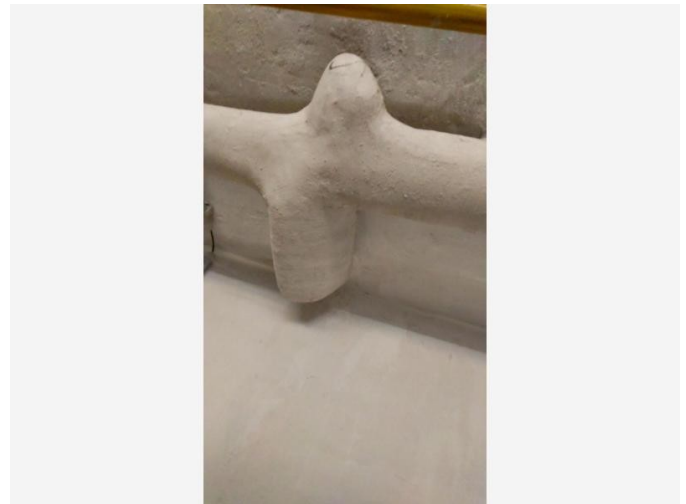
Overzichtsfoto

Detailfoto

Het asbestmateriaal valt onder de mijlpaal van 2034.

**Dringend verwijderen**

| Eindbeoordeling materiaalisico | Hoog materiaalisico en/of hoge kans op vezelvrijgave |

| Gebondenheid | Categorie 2: niet-hechtgebonden met matrix |
| Asbestsoort (vezeltype) | Crocidoliet aanwezig |
| Asbestconcentratie | Hoog ( $\geq 50\%$ ) |
| Afschermingsgraad van het gehele materiaal | Geheel of deels (ook) vrij aan de binnenlucht |
| Toestand van het materiaal | Licht beschadigd, licht verweerd. Intact calciumsilicaatmateriaal of categorie III 'gebondenheid' |

| Beschrijving | Leidingisolatie |

- Verwijder dit asbestmateriaal zo snel mogelijk. Volg de toestand goed op.

- Hermetische zone (erkend asbestverwijderaar)  
Enkel door erkend asbestverwijderaar

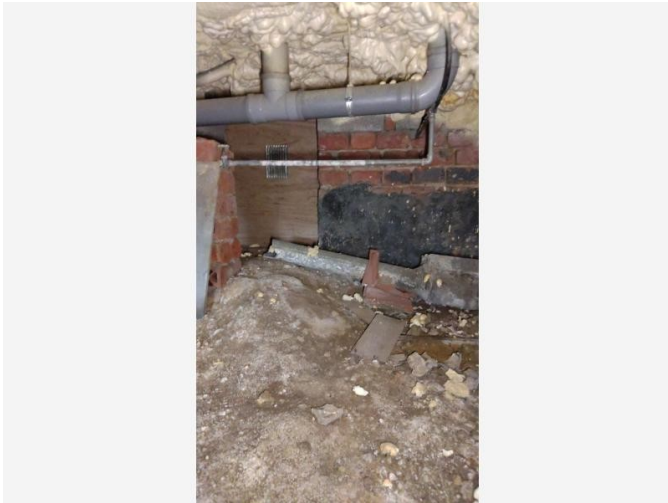
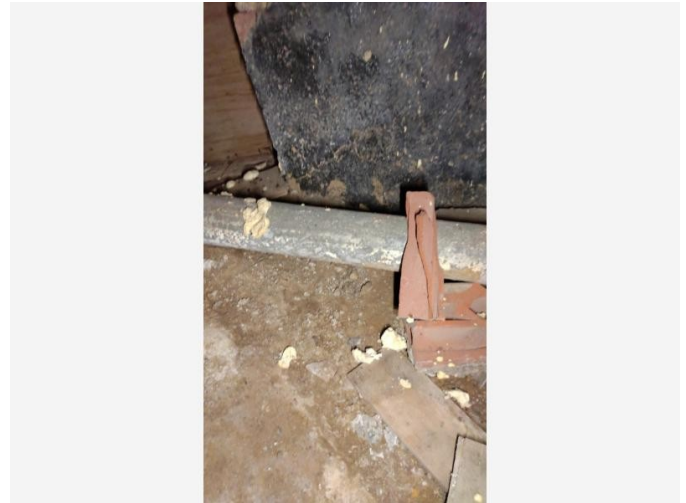
Overzichtsfoto

Detailfoto

Het asbestmateriaal valt onder de mijlpaal van 2040.

**Dringend verwijderen**

| Beschrijving | Afval buis |
| Type afvalstof | Betreft stock-voorraad of gedemonteerde asbestmaterialen |
| Aanwezige resten | Asbestcementen buizen |
| Hoeveelheid (gewicht - aantal) | <ul style="list-style-type: none"><li>• 20,00 kg - 1 stuk</li></ul> |

- Verwijder het asbestafval.

- Eenvoudige handelingen: mag via doe-het-zelf of door werknemer(s) met opleidingsattest eenvoudige handelingen  
Mag via doe het zelf mits bijkomende maatregelen

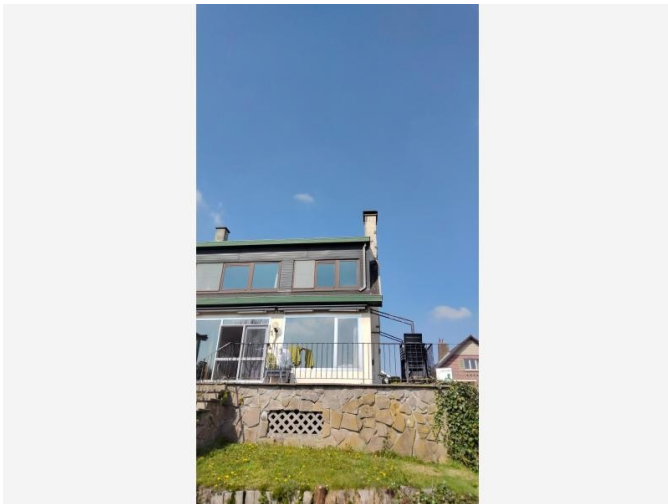
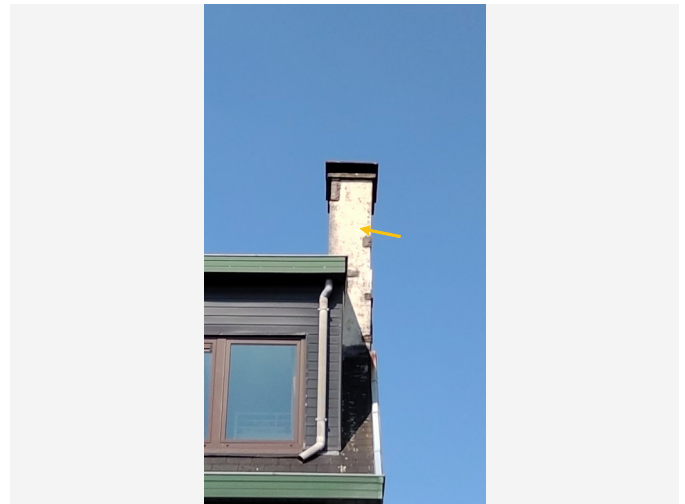
Overzichtsfoto

Detailfoto

Het asbestmateriaal valt onder de mijlpaal van 2034.

Verwijderen

| Eindbeoordeling materiaalarisico | Laag materiaalarisico en/of verlaagde kans op vezelvrijgave |

| Gebondenheid | Categorie 1: hechtgebonden in oorsprong |
| Asbestsoort (vezeltype) | Crocidoliet aanwezig |
| Asbestconcentratie | Laag (< 50%) |
| Afschermingsgraad van het gehele materiaal | Geheel of deels vrij aan de buitenlucht |
| Toestand van het materiaal | Licht beschadigd, licht verweerd. Intact calciumsilicaatmateriaal of categorie III 'gebondenheid' |

| Beschrijving | Rookgaskanaal |

- Verwijder dit asbestmateriaal zo snel mogelijk. Volg de toestand goed op.

- Eenvoudige handelingen: mag via doe-het-zelf of door werknemer(s) met opleidingsattest eenvoudige handelingen  
Mag via doe het zelf mits bijkomende maatregelen

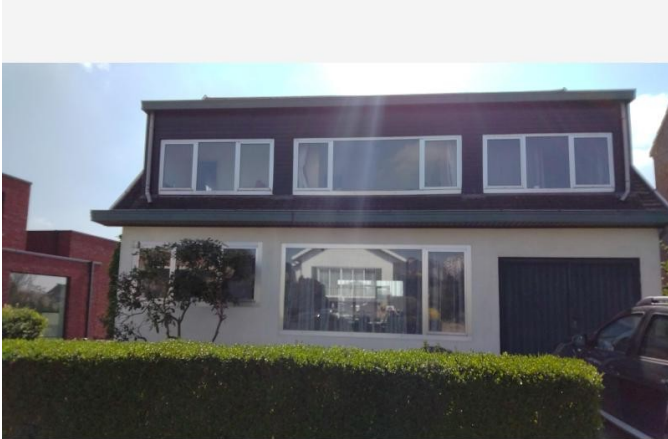
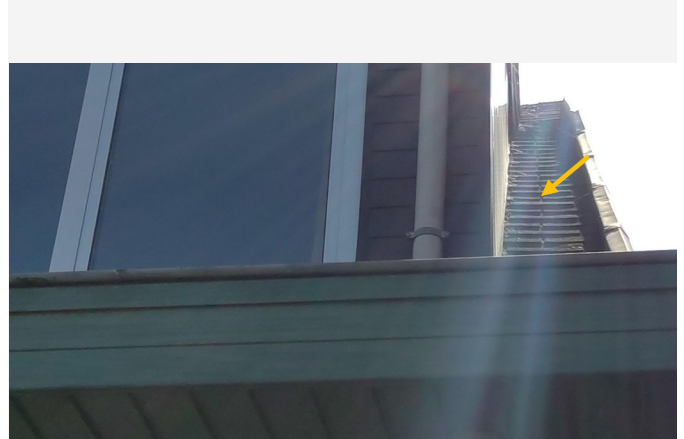
## Fiche 22: Shingles dak

Geen asbest

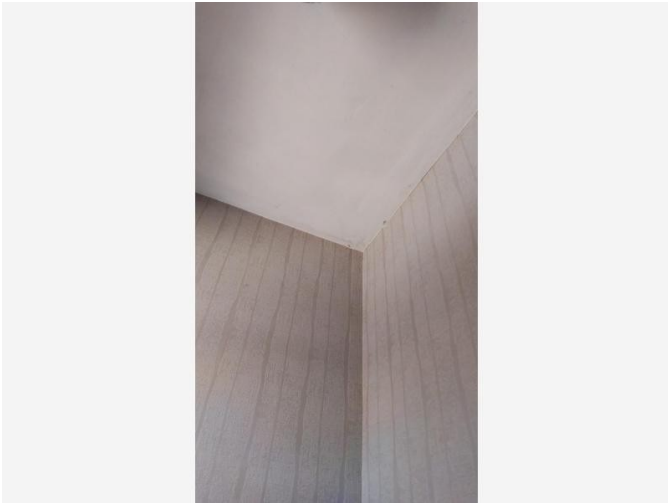
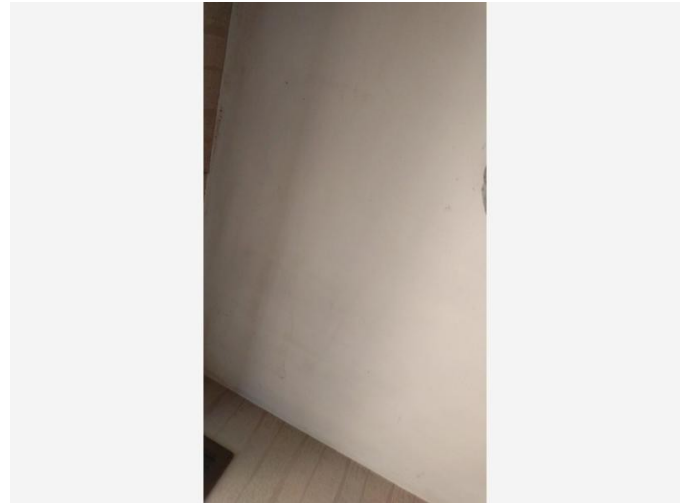
## Fiche 23: Pleisterwerk plafond

Geen asbest
