# Asbestinventarisatattest

Armentierseweg 3, 8902 Ieper

Attestnummer : 20250414-000247.000

Uitgegeven op : 14.04.2025

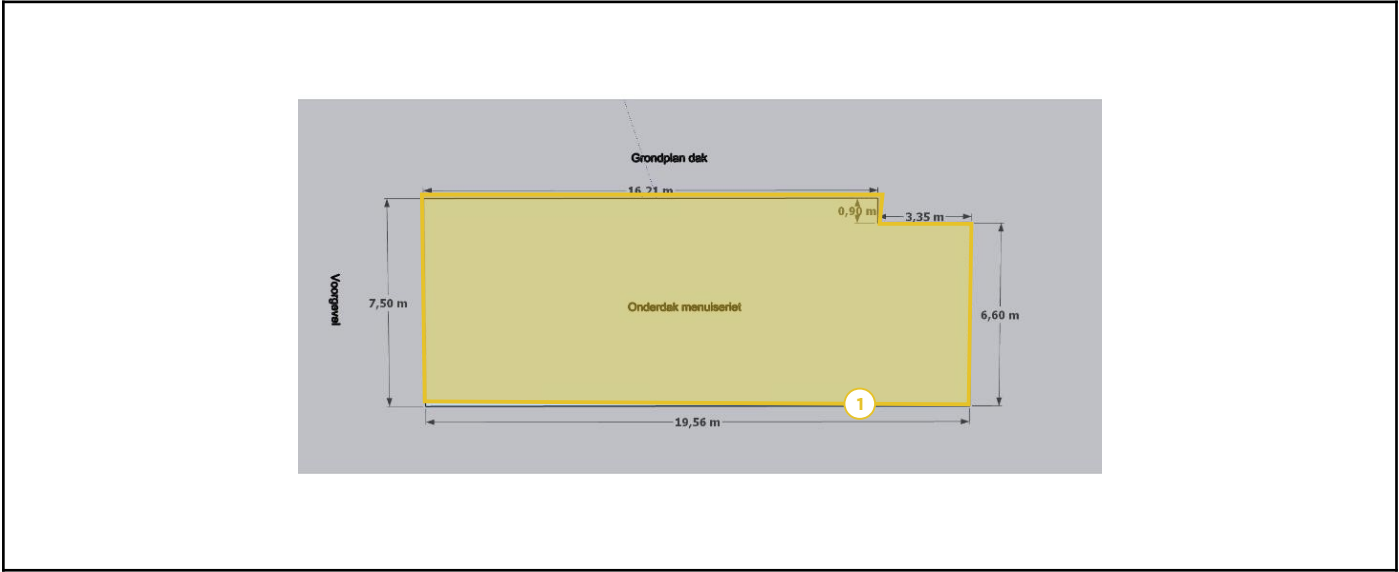
# Plan 1.5: Grondplan dak

| Beschrijving | Type | Actie |
|---|---|---|
| 1. Onderdak menuiserie woning | Asbestmateriaal | Zorgvuldig beheren |

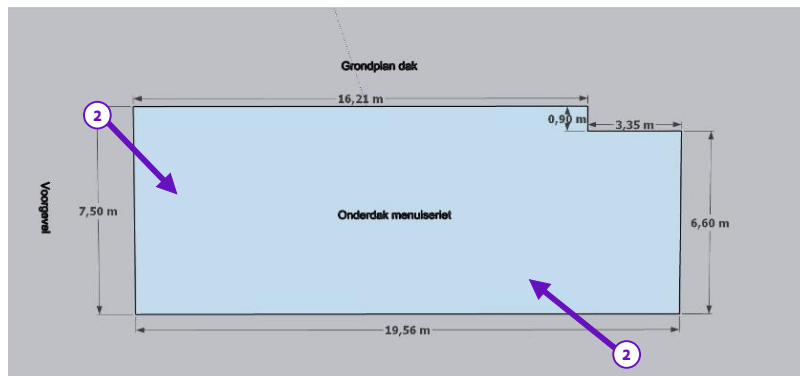
## Plan 1.6: Grondplan dak

| Beschrijving | Type | Actie |
|---|---|---|
| 2. 2 schouwmantels | Beperking | - |

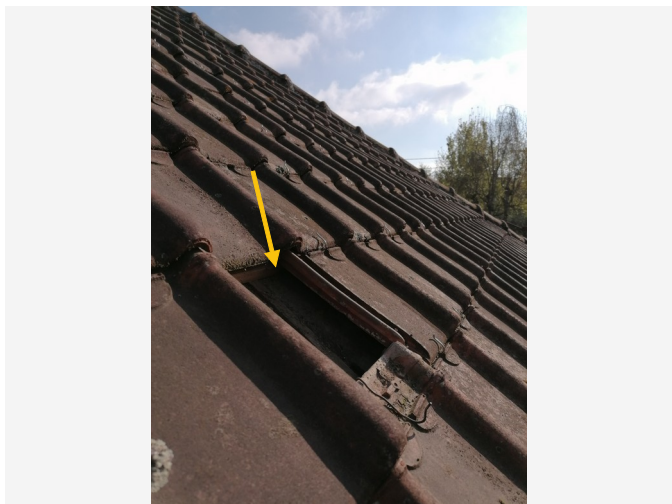
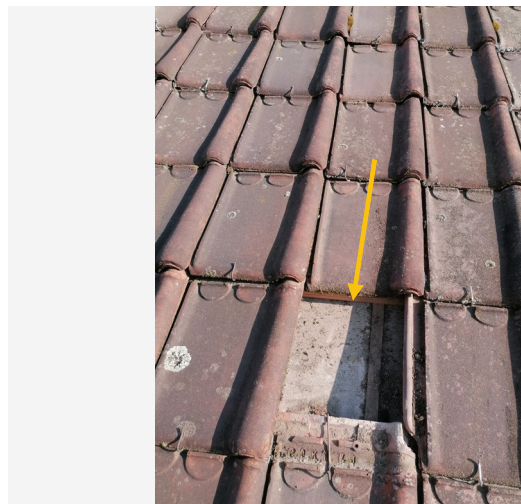
Overzichtsfoto

Detailfoto

| Eindbeoordeling materiaalrisico | Laag materiaalrisico en/of verlaagde kans op vezelvrijgave |

| Gebondenheid | Categorie 1: hechtgebonden in oorsprong |
| Asbestsoort (vezeltype) | Crocidoliet aanwezig |
| Asbestconcentratie | Laag (< 50%) |
| Afschermingsgraad van het gehele materiaal | Geheel of deels vrij aan de buitenlucht |
| Toestand van het materiaal | Licht beschadigd, licht verweerd. Intact calciumsilicaatmateriaal of categorie III 'gebondenheid' |

| Beschrijving | Onderdak menuiseriet woning |
| Asbestmateriaal | Plaat, paneel, tablet - Type Menuiserite |

Het asbestmateriaal valt onder de mijlpaal van 2040.

Zorgvuldig beheren

- Zorg voor een veilig beheer en verwijder dit asbestmateriaal wanneer het bij werken eenvoudig bereikbaar wordt. Controleer de toestand jaarlijks op wijzigingen.

- Eenvoudige handelingen: mag via doe-het-zelf of door werknemer(s) met opleidingsattest eenvoudige handelingen  
Bij voorkeur werken te laten uitvoeren door een aannemer met een opleidingsattest eenvoudige handelingen.

Indien u de werken zelf uitvoert: mits voorzorg (bevochtigen voor afnemen) en zonder breken en zeker uzelf te beschermen met ppf3 masker, wegwerphandschoenen, afwasbaar schoeisel en overall type Tyveck 5/6

Dubbel verpakt af te voeren naar een erkend afvalpunt.

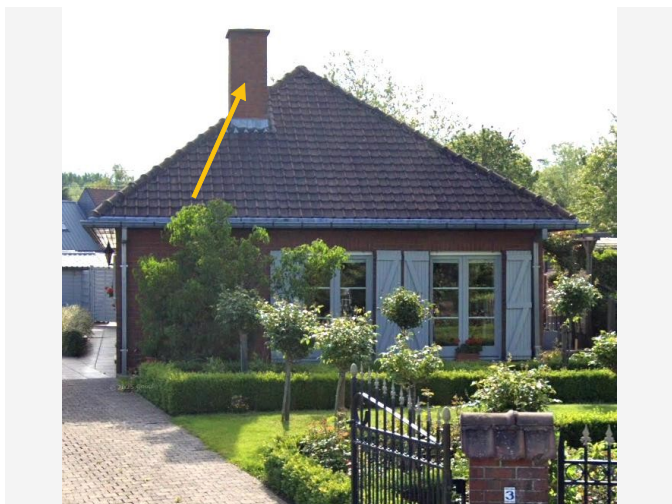
Situeringfoto

**Reden:** Het te onderzoeken materiaal situeert zich hoger dan 3,50 m te rekenen vanaf een veilige ondergrond

**Uitleg van de asbestdeskundige:** Te hoog om veilig te kunnen inspecteren.

| (Asbest)materiaal | Rookgaskanaal |
| Karakterisatie | Asbest (verdacht) |

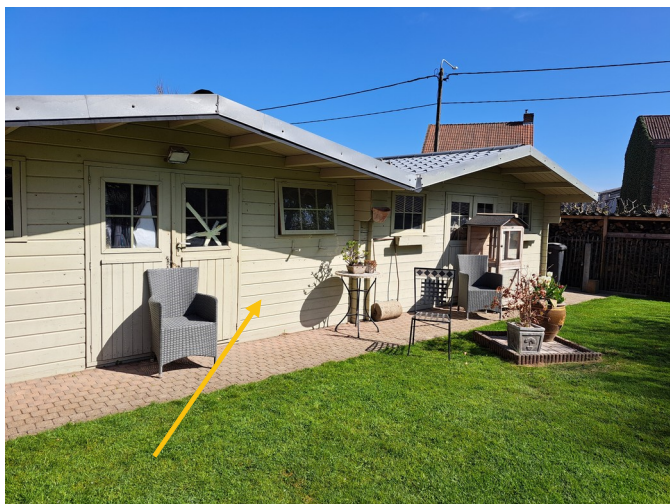
*Situeringsfoto*

**Bouwjaar:** 2005

*Constructies gebouwd vanaf 2001 moeten niet onderzocht worden*

| Opmerking | geen verdachte toepassingen |

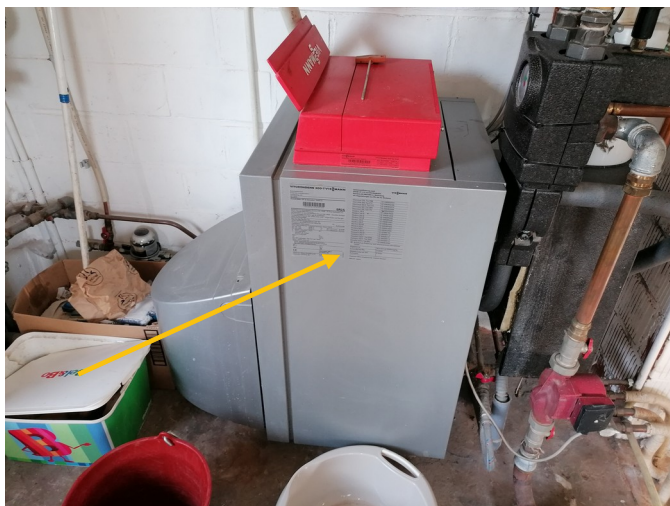
Vrije foto

Is van 2011. Geen risicobouwjaar. Geen verdachte dichtingen aanwezig.

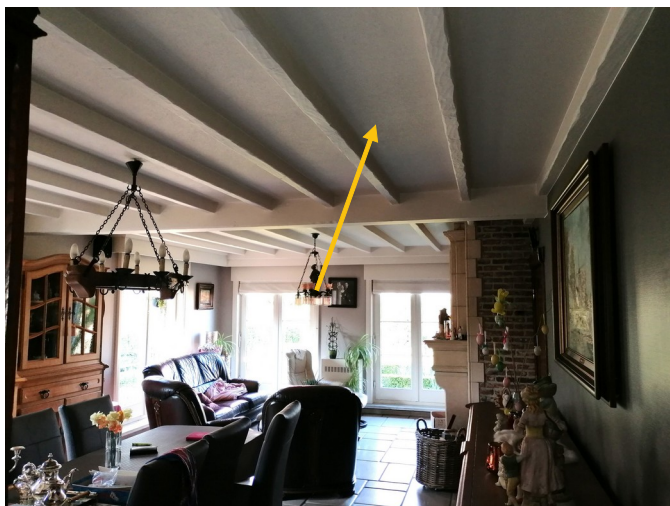
Vrije foto

geen gepleisterde plafonds aanwezig => geen staalname pleister plafonds

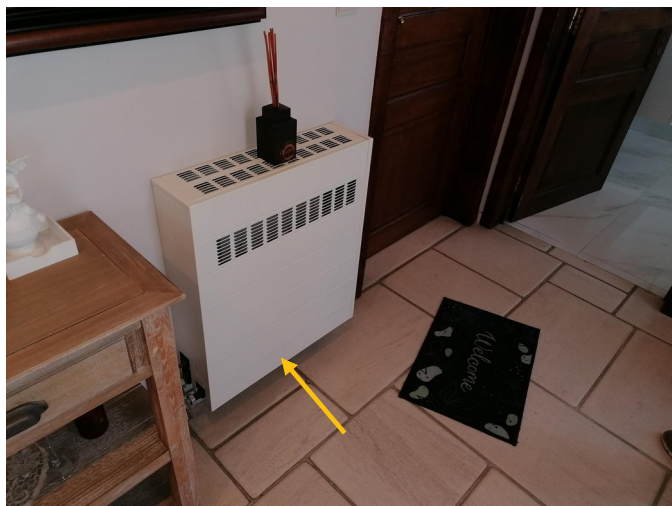
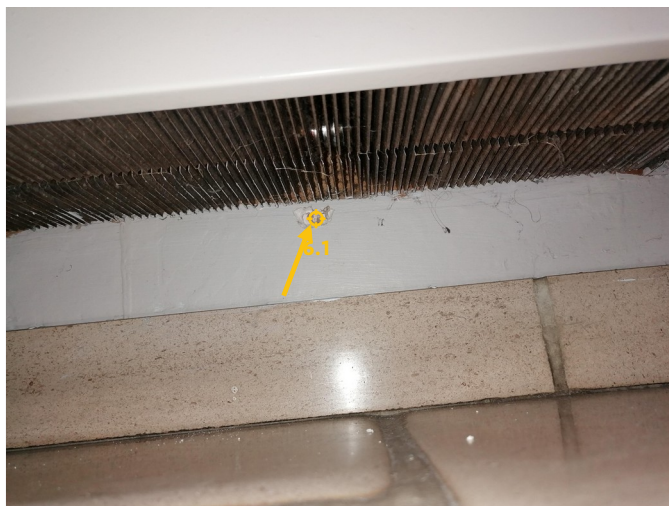
## Fiche 6: Pleisterwerk muren

Overzichtsfoto

Detailfoto

Geen asbest

| # | Type | Referentie | Resultaat |
|---|---|---|---|
| 6.1 | Mengmonster | M1 | Geen asbest |

| Opmerking | <p>overal gyproc-beplating behalve inkomhall.</p> <p>hall: staalname onder radiator en aan tellerkast</p> <p>staalname natte ruimte keuken = gyproc onder gootsteen (zit in mengstaal)</p> <p>geen traphall (open trap vanuit keuken)</p> <p>stooklokaal (garage) niet bepleisterd</p> <p>badkamer glv recent vernieuwd, volledig betegeld</p> |
