# Asbestinventarisatetest

Gentsesteenweg 68, 9750 Kruisem

Attestnummer : 20241106-000245.000

Uitgegeven op : 06.11.2024

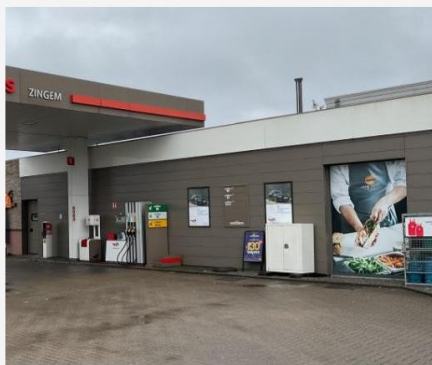
*Situeringsfoto*

**Reden:** Het te onderzoeken materiaal situeert zich hoger dan 3,50 m te rekenen vanaf een veilige ondergrond

**Uitleg van de asbestdeskundige:** Het plat dak bevindt zich boven de 3,5m.

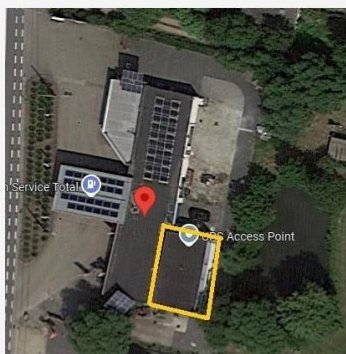
Situeringsfoto

**Bouwjaar:** 2001

*Constructies gebouwd vanaf 2001 moeten niet onderzocht worden*

| Opmerking | De 2 privatieve appartementsgebouwen werden na 2000 gebouwd en zijn dus niet asbestverdacht. |

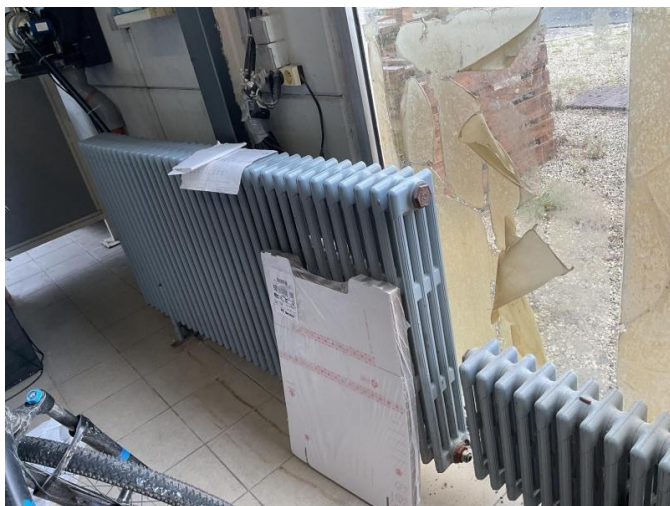
Vrije foto

De radiatoren bevatten mogelijk asbesthoudende pakkingen en/of elementen. Laat ze onderzoeken bij onderhoud of vervanging.

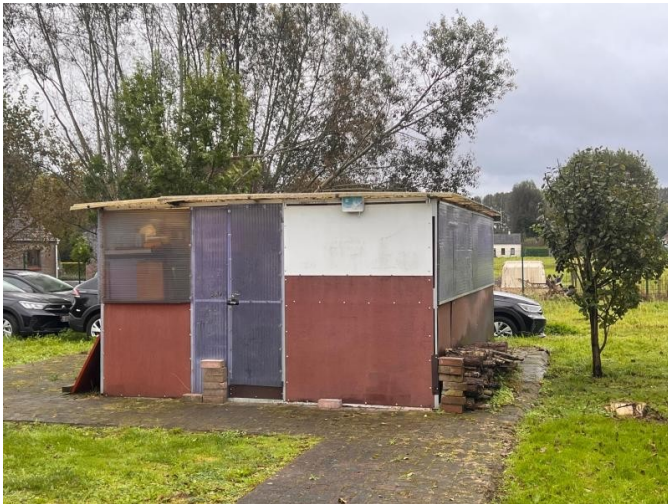
## Fiche 5: Plafonds en muren bestaande uit hout en kunststof

De plafonds en muren werden afgewerkt met niet-asbestverdachte materialen.

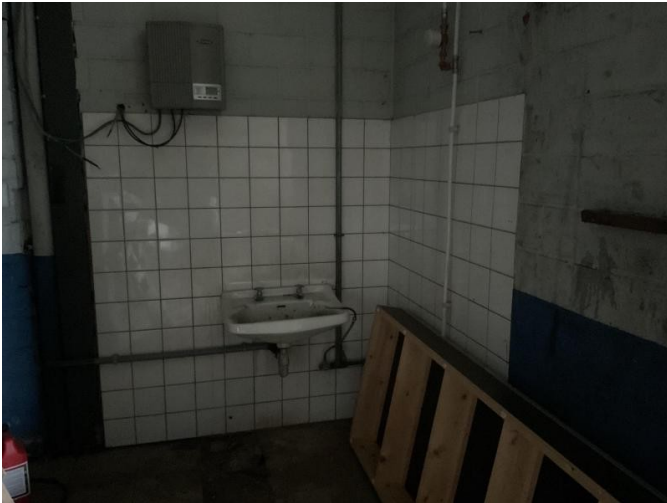
Vrije foto

Binnenwanden en/of plafonds afgewerkt met een intacte laag faiencetegels zonder zichtbare beschadigingen. Inspectie van de onderliggende lijmlaag of tegels zelf is niet mogelijk zonder uitbreiding naar een destructief onderzoek.

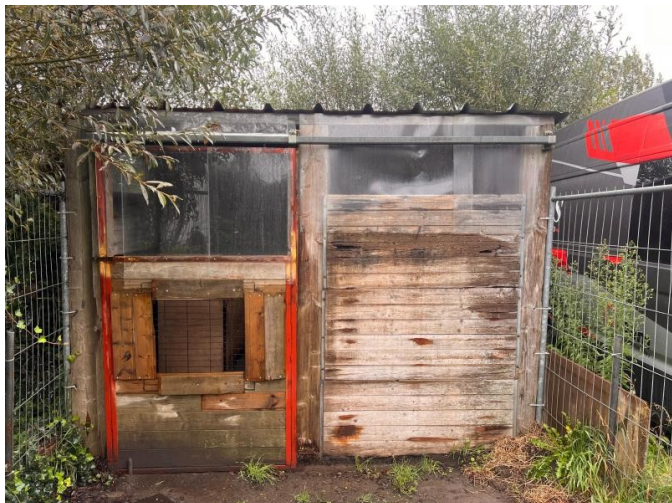
## Fiche 7: Hondenhok - Plafonds en muren in burelen bestaande uit hout en metaal

Het hondenhok is volledig afgewerkt met hout en metaal, alsook een metalen dak, dus niet asbestverdachte materialen.

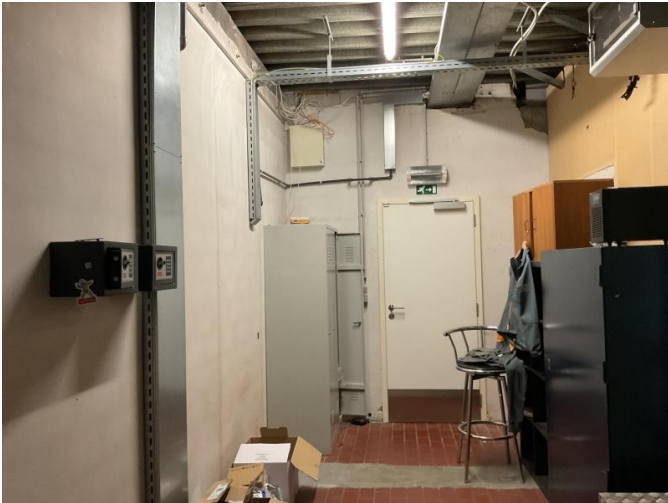
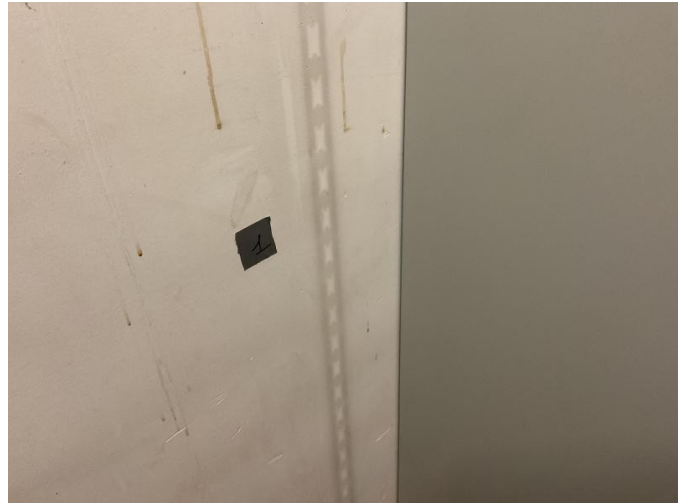
## Fiche 8: Pleisterwerk plafonds GLV droge ruimte

Geen asbest

| # | Type | Referentie | Resultaat |
|---|---|---|---|
| 8.1 | Puntmonster | 1 | Geen asbest |

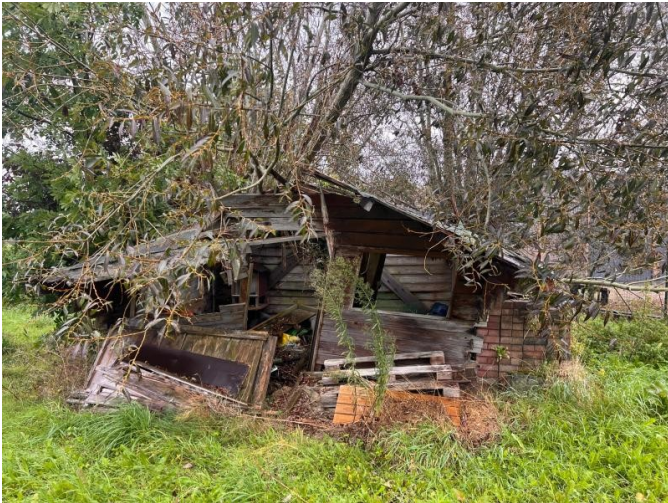
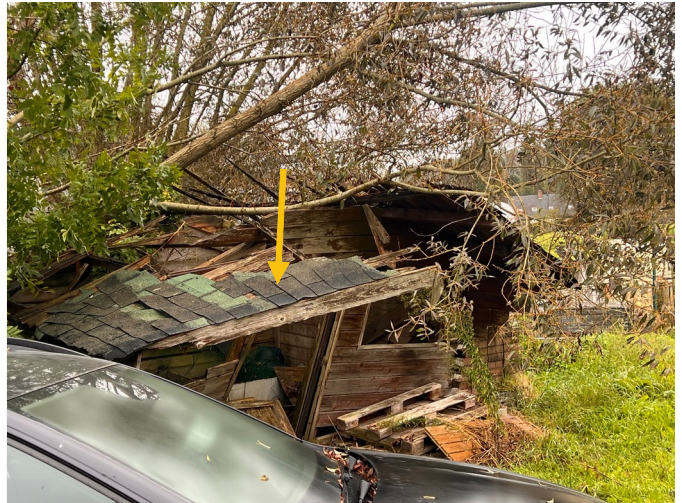
## Fiche 9: Roofing

Geen asbest

| # | Type | Referentie | Resultaat |
|---|---|---|---|
| 9.1 | Puntmonster | 2 | Geen asbest |

| Opmerking | Staalname tot op de eventuele onderliggende lagen is niet mogelijk zonder uitbreiding naar een destructief onderzoek. |
