# Asbestinventarisatetest

Serafen Van Cauwenbergelaan 17, 9032 Gent

Attestnummer : 20250428-000302.000

Uitgegeven op : 28.04.2025

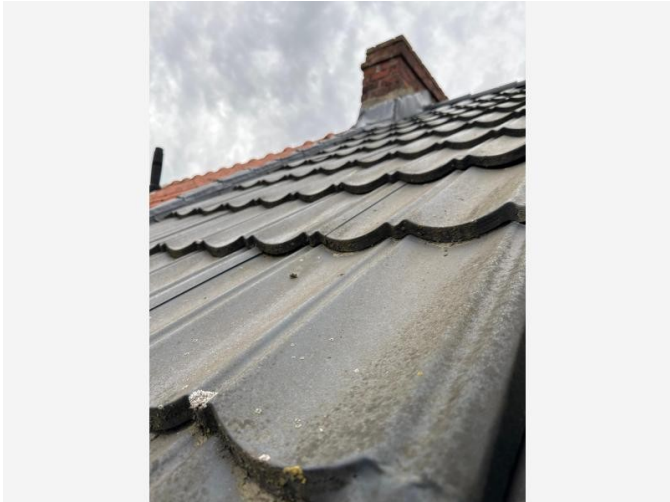
# Fiche 1: Niet mogelijk om de binnen/bovenzijde van de schouw te controleren

**Reden:** Het te onderzoeken materiaal situeert zich hoger dan 3,50 m te rekenen vanaf een veilige ondergrond

**Uitleg van de asbestdeskundige:** Het is niet mogelijk om de boven/binnenzijde van de schouw goed te inspecteren. Omdat de opening van de schouw hoger is dan 3,5 meter van een veilige ondergrond. De schouw kan enkel gecontroleerd worden met behulp van een stelling of hoogtewerker.

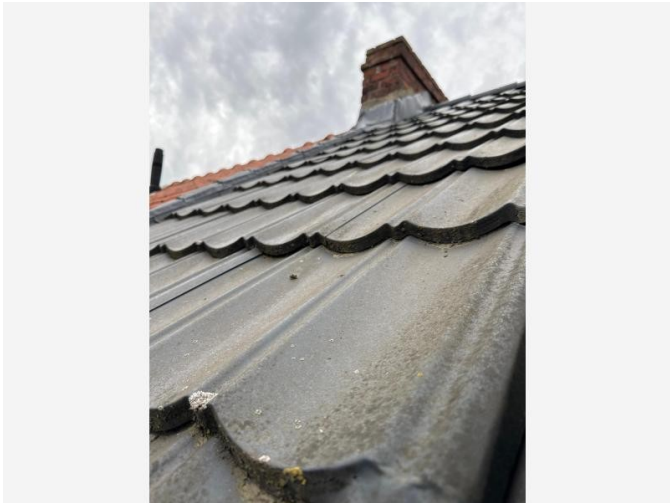
**Reden:** Niet mogelijk op een niet-destructieve wijze

**Uitleg van de asbestdeskundige:** Het is niet mogelijk om het onderdak te controleren zonder destructief te werk te gaan. De binnenzijde is afgewerkt met houten platen de buitenzijde zijn afgewerkt met metalen platen.

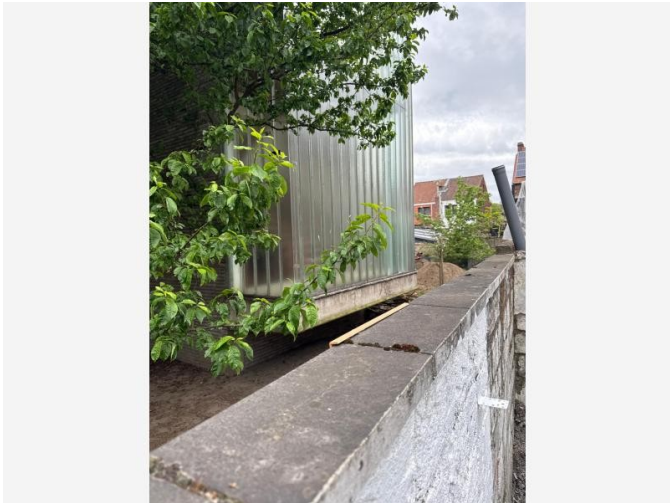
De dekstenen van de gemeenschappelijke muren in de tuin zijn vervaardigd uit beton en zijn niet verdacht.

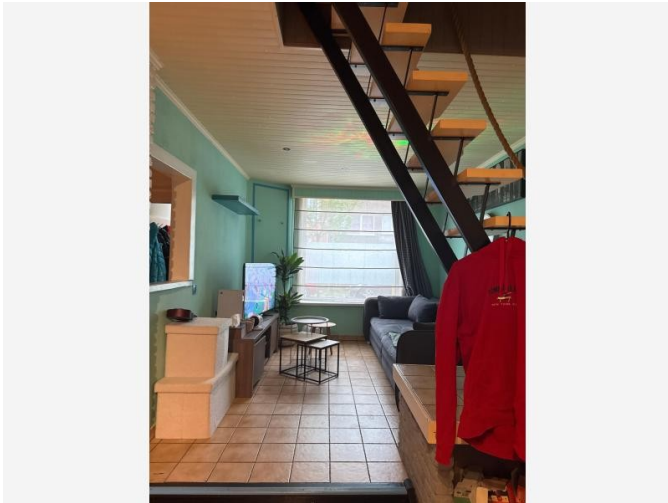
Alle plafonds over het gehele gebouw zijn afgewerkt met hout, kunstof of gipsplaten. Er werd tijdens de inspectie geen pleisterwerk waargenomen ter hoogte van de plafonds.

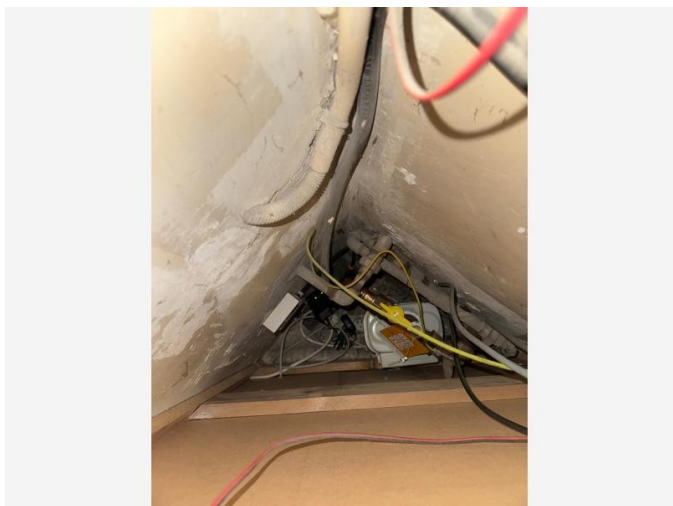
Er werden tijdens de inspectie geen verdachte doorvoeren waargenomen. De aanwezige doorvoeren zijn vervaardigd uit metaal, kunststof of andere niet verdachte materialen. Het is echter wel mogelijk dat er nog asbestverdachte doorvoeren aanwezig zijn achter de aanwezige afwerkingslagen dit enkel met destructief onderzoek kunnen waargenomen worden.

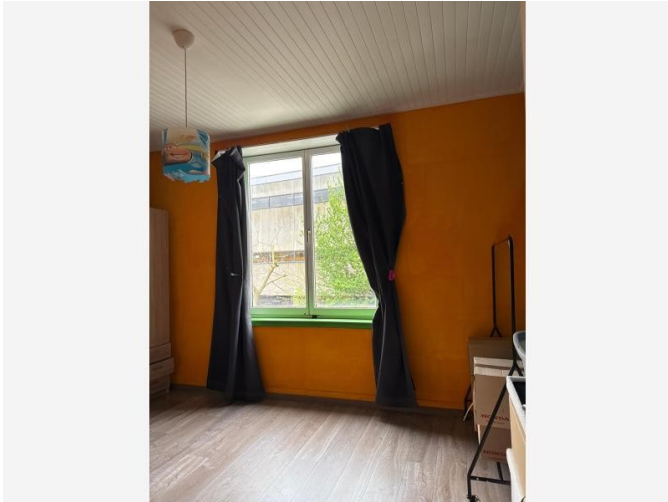
## Fiche 6: Geen verdachte vensterbanken of dorpels waargenomen binnenshuis

Er werden tijdens de inspectie geen verdacht vensterbanken of dorpels waargenomen binnenshuis. De vensterbanken en dorpels binnenshuis zijn vervaardigd uit natuursteen, hout, kunststof, of andere niet verdachte materialen.

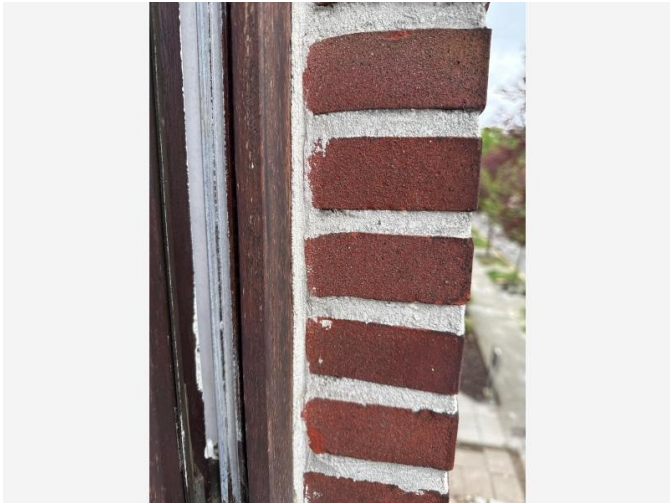
Er werd tijdens de inspectie geen verdachte mastiek waargenomen. De raamkaders zijn afgewerkt met rubbers of silicone.

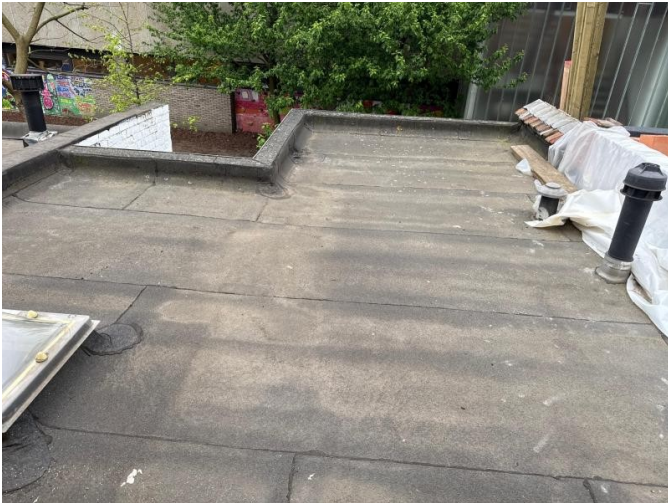
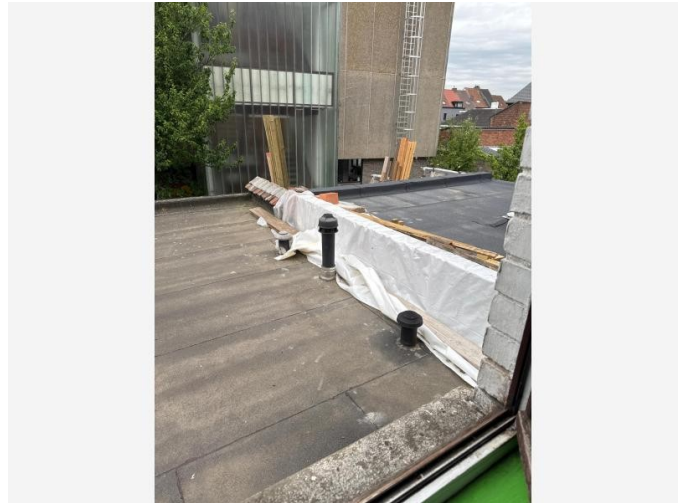
## Fiche 8: Dakbedekking met roofing

Geen asbest

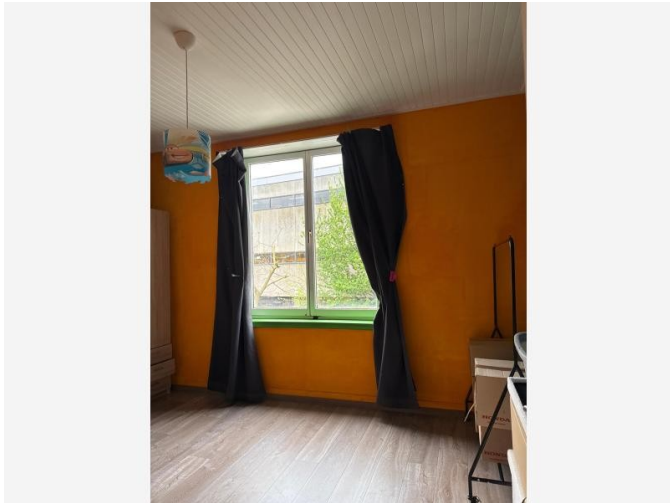
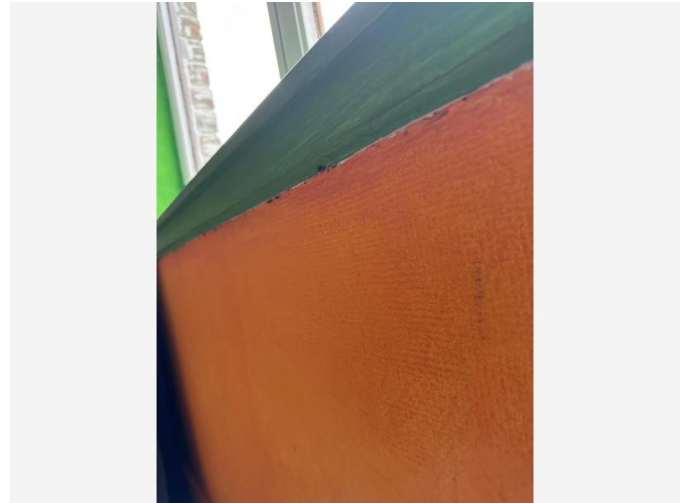
## Fiche 9: Pleisterwerk binnenwanden

Geen asbest

| Opmerking | Ter hoogte van aanbouw met keuken en badkamer zijn alle wanden afgewerkt met gipskartonplaten. |
