# Asbestinventarisatetest

Tuinwijk 81, 1730 Asse

Attestnummer : 20250418-000031.000

Uitgegeven op : 18.04.2025

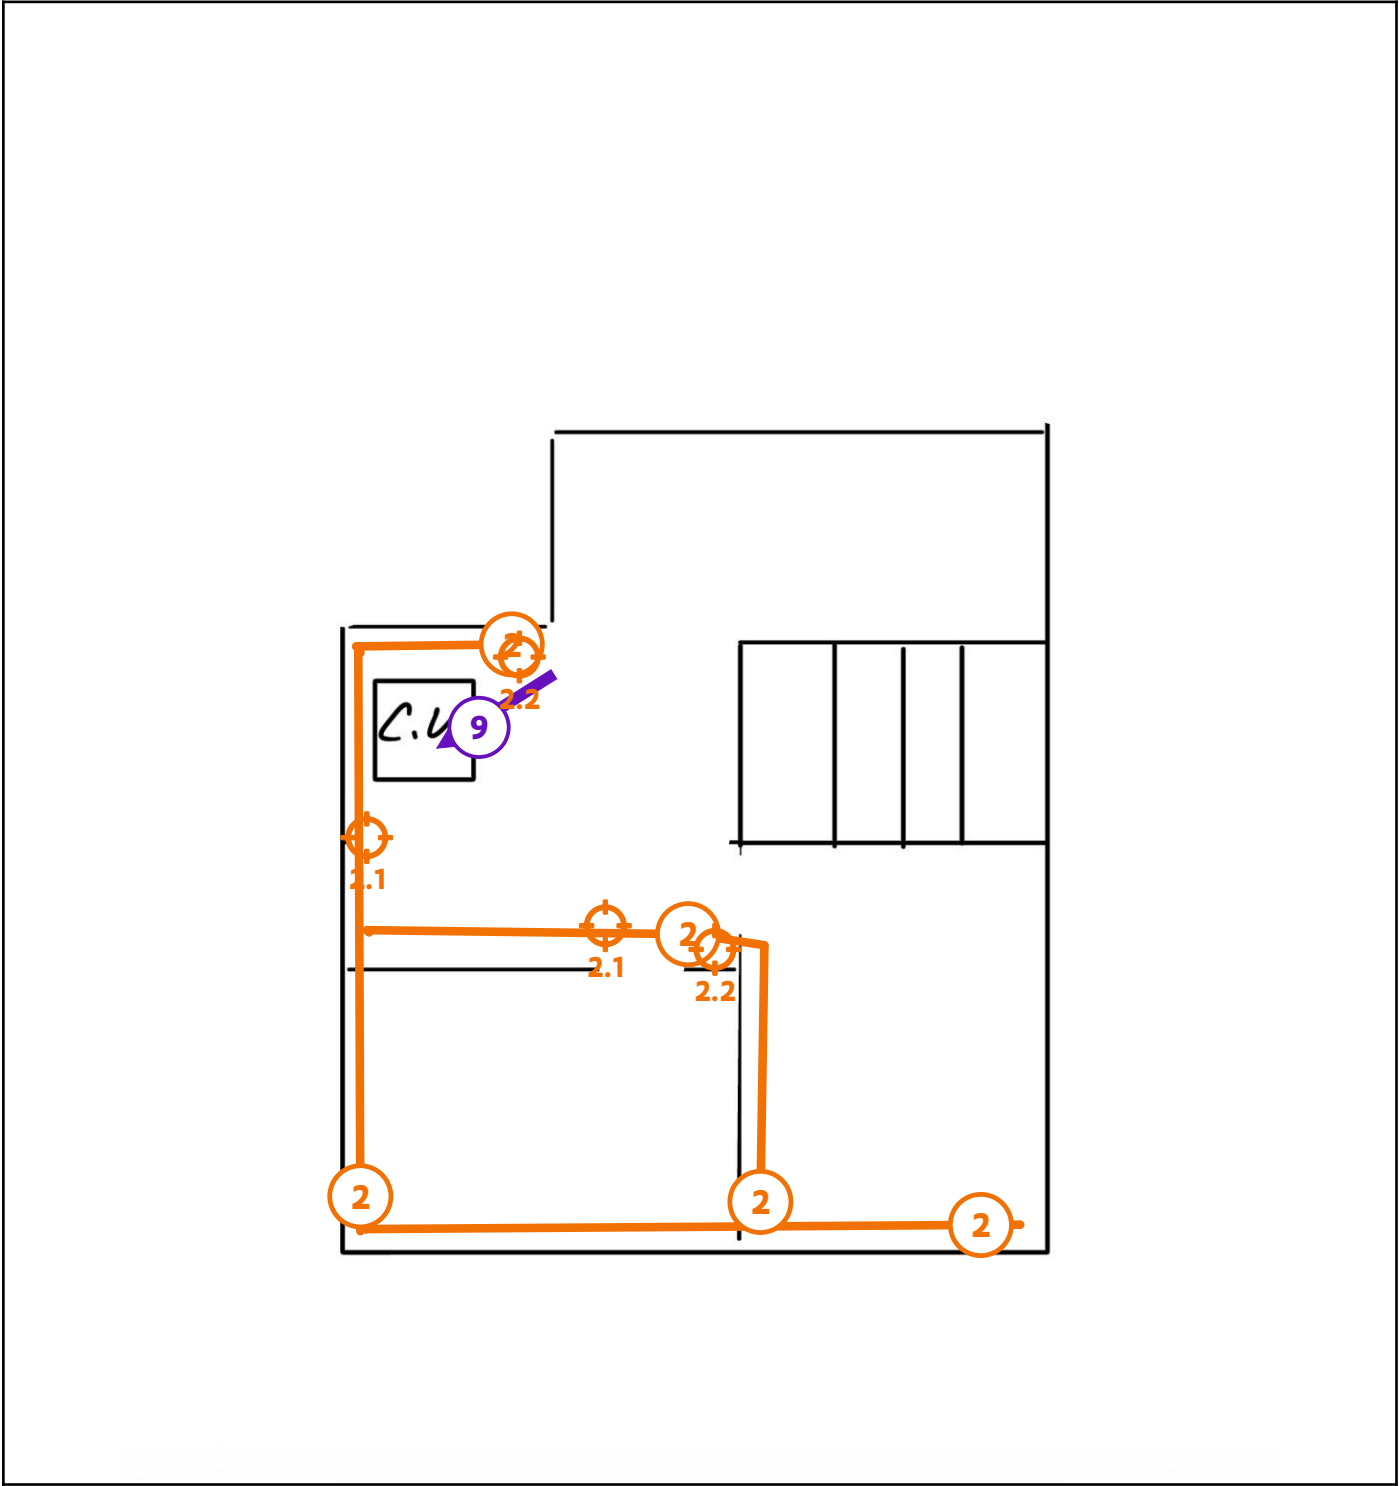
Plan 1.9: IMG\_6642

| Beschrijving | Type | Actie |
|---|---|---|
| 2. Leidingisolatie - Gips | Asbestmateriaal | <a href="#">Verwijderen</a> |
| 2.1 Code: M08 | Mengmonster | - |

| 2.2 Code: M09 | Mengmonster | - |

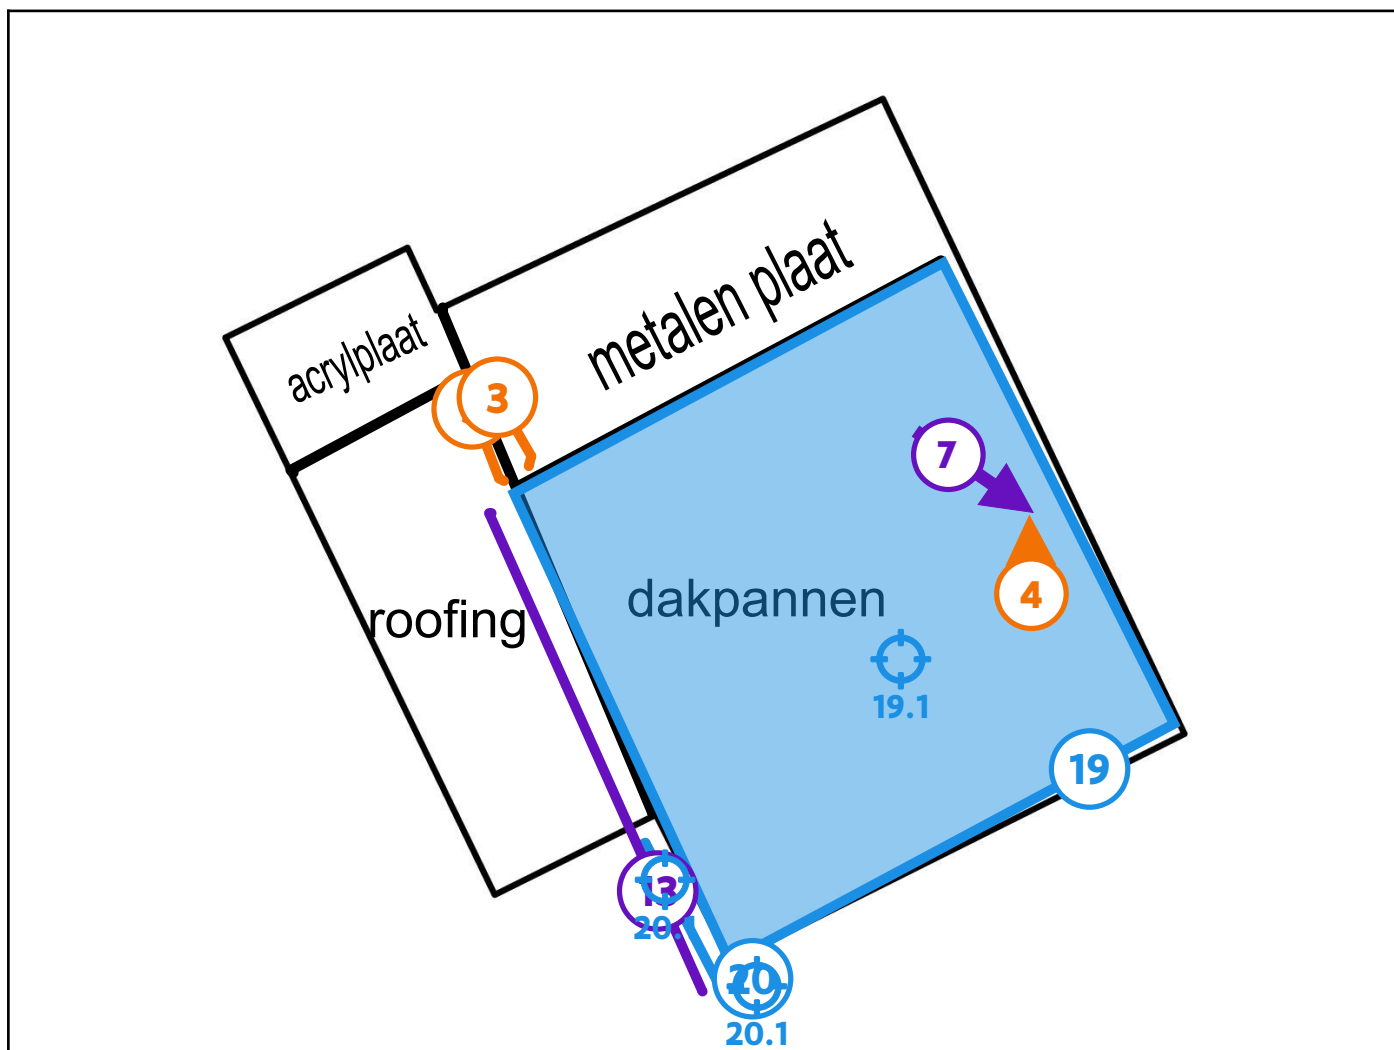
## Plan 1.10: Woning plan

| Beschrijving | Type | Actie |
|---|---|---|
| 3. Deksteen | Asbestmateriaal | Verwijderen |
| 4. Schouwbus in gesloten systeem | Asbestmateriaal | Verwijderen |
| 7. Binnenzijde en bovenzijde van de schouw | Beperking | - |

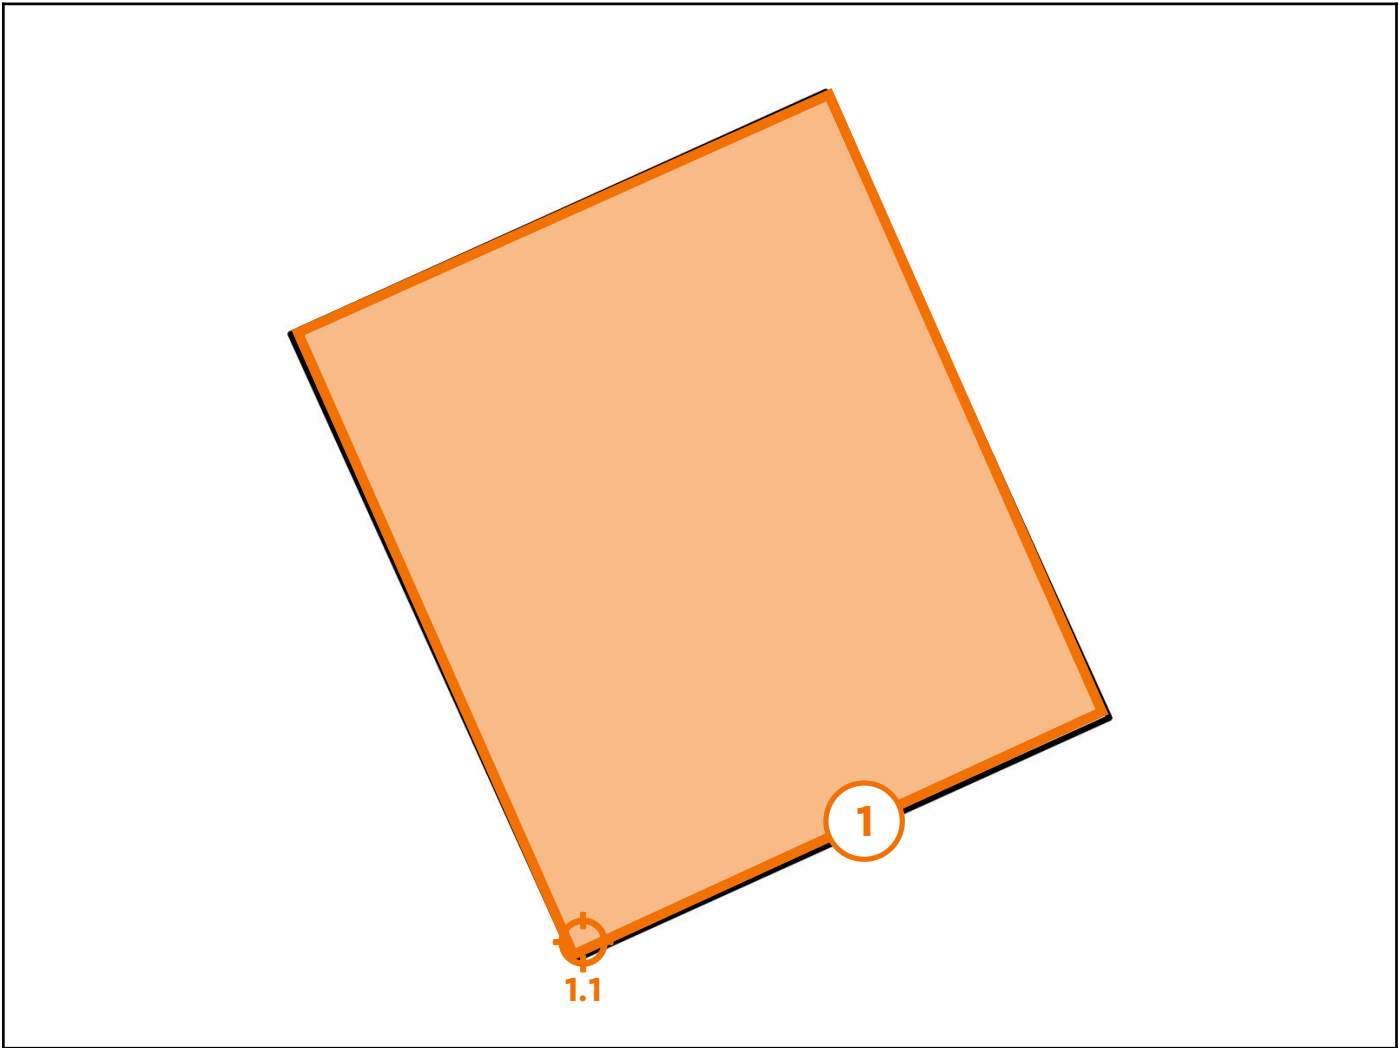
## Plan 2.1: Tuinhuis plan

| Beschrijving | Type | Actie |
|---|---|---|
| 1. dakbedekking - golfplaten | Asbestmateriaal | <a href="#">Verwijderen</a> |
| 1.1 Code: M05 | Puntmonster | - |

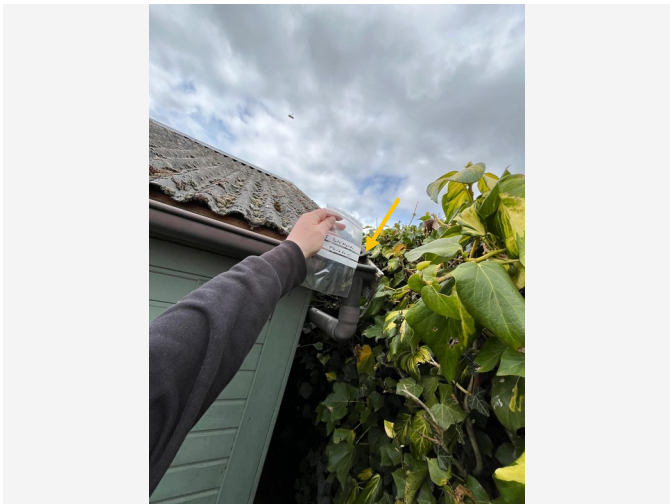
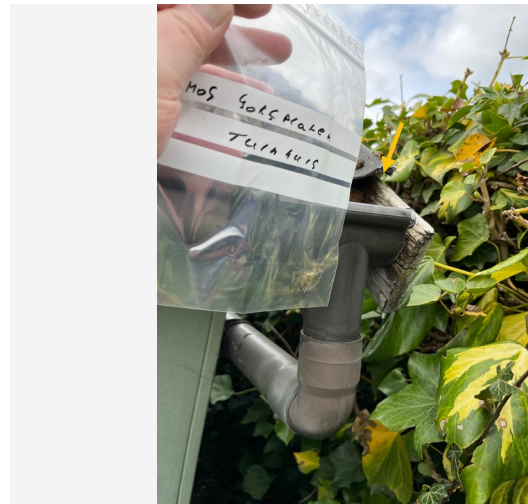
Het asbestmateriaal valt onder de mijlpaal van 2034.

Verwijderen

| Eindbeoordeling materiaalrisico | Verhoogd materiaalrisico en/of verhoogde kans op vezelvrijgave |

| Gebondenheid | Categorie 1: hechtgebonden in oorsprong |
| Asbestsoort (vezeltype) | Alleen chrysotiel |
| Asbestconcentratie | Laag (< 50%) |
| Afschermingsgraad van het gehele materiaal | Geheel of deels (ook) vrij aan de binnenlucht |
| Toestand van het materiaal | Matig beschadigd, matig verweerd |

| # | Type | Referentie | Resultaat |
|---|---|---|---|
| 1.1 | Puntmonster | M05 | Chrysotiel |

| Beschrijving | dakbedekking - golfplaten |

- Hemelwater dat afspoelt van asbestcement daken of gevels kan asbestdeeltjes bevatten. Gebruik het enkel voor gesloten circuits (bv. spoelen toiletten). Reinig na het vervangen van het dak of de gevel de dakgoten en regenwaterput of -ton om asbesthoudend sediment of slib te verwijderen

- Eenvoudige handelingen: mag via doe-het-zelf of door werknemer(s) met opleidingsattest eenvoudige handelingen  
Bij het uitvoeren van eenvoudige handelingen, zoals toegestaan via doe-het-zelfmethoden of door werknemers met een opleidingsattest, is het gebruik van de juiste persoonlijke beschermingsmiddelen (PBM's) verplicht om blootstelling aan asbestvezels te voorkomen. Wij adviseren echter om asbest te laten verwijderen door een werknemer met opleidingscertificaat. Maar het is ook toegestaan via de doe-het-zelfmethode, mits de juiste voorzorgsmaatregelen en PBM's in acht worden genomen. De te gebruiken PBM's zijn:
  - FFP3-mondmasker of halfgelaatsmasker met P3 filter
  - wegwerpoverall (Tyvek CATIII, type 5en 6)

- afwasbaar schoeisel
- handschoenen wegwerp of afwasbaar
- Een veiligheidsbril is vereist om te voorkomen dat vezels in de ogen terechtkomen.
- De toepassingen dienen in zijn geheel, zonder te breken en zonder stofvorming verwijderd te worden. Gebruik hiervoor een vernevelaar of fixeermiddel om het asbestmateriaal eerst te fixeren.

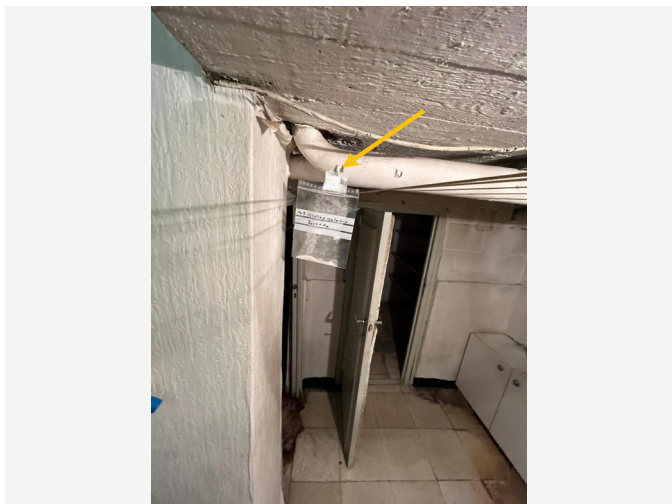
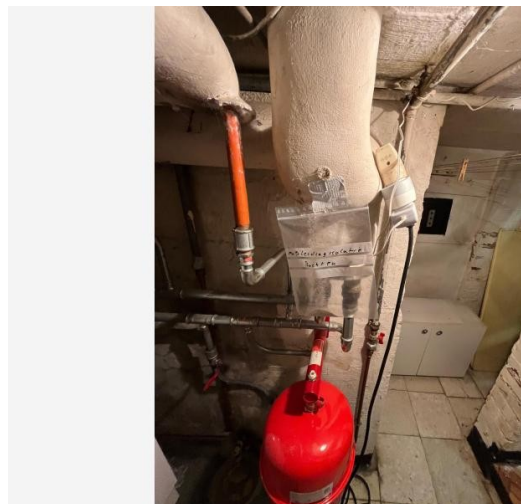
Het asbestmateriaal valt onder de mijlpaal van 2034.

Verwijderen

| Eindbeoordeling materiaalrisico | Verhoogd materiaalrisico en/of verhoogde kans op vezelvrijgave |

| Gebondenheid | Categorie 2: niet-hechtgebonden met matrix |
| Asbestsoort (vezeltype) | Amfibool aanwezig, uitgezonderd crocidoliet |
| Asbestconcentratie | Hoog ( $\geq 50\%$ ) |
| Afschermingsgraad van het gehele materiaal | Geheel of deels (ook) vrij aan de binnenlucht |
| Toestand van het materiaal | Licht beschadigd, licht verweerd. Intact calciumsilicaatmateriaal of categorie III 'gebondenheid' |

| # | Type | Referentie | Resultaat |
|---|---|---|---|
| 2.1 | Mengmonster | M08 | Amosiet |
| 2.2 | Mengmonster | M09 | Amosiet |

| Beschrijving | Leidingisolatie - Gips |

- Zorg voor een veilig beheer. Vermijd het beschadigen van het asbestmateriaal. Controleer de toestand jaarlijks op wijzigingen.

- Hermetische zone (erkend asbestverwijderaar)  
Bij deze verwijdering van asbestmaterialen bestaat er een grote kans op vrijkomen van asbestvezels. Daarom mag dit enkel verwijderd worden door een erkend asbestverwijderaar in een hermetische zone. Bij het verwijderen moet steeds rekening worden gehouden met alle milieu- en veiligheidsvoorschriften. Codex boek VI, titel 3 of de website van OVAM

De aannemer of erkend asbestverwijderaar staat zelf in voor het correct afvoeren van het asbestafval. Dit kan absoluut niet verwijderd worden door een doe-het-zelver.

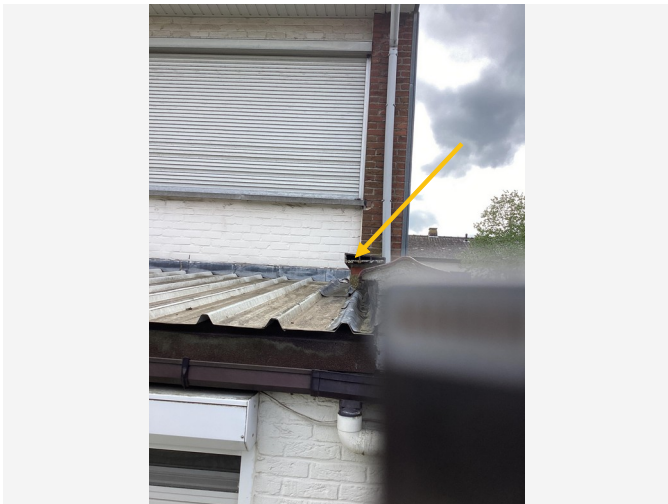
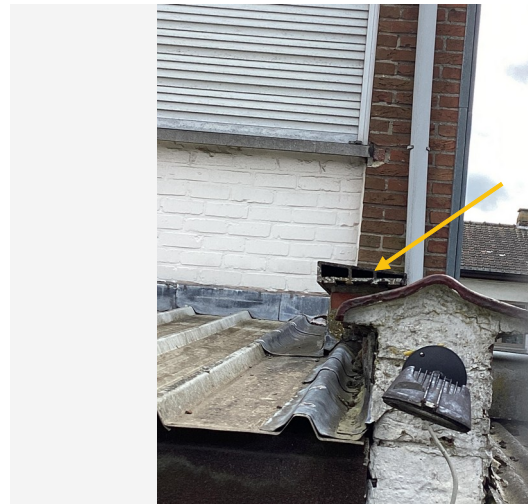
Het asbestmateriaal valt onder de mijlpaal van 2040.

Verwijderen

| Eindbeoordeling materiaalrisico | Verhoogd materiaalrisico en/of verhoogde kans op vezelvrijgave |

| Gebondenheid | Categorie 1: hechtgebonden in oorsprong |
| Asbestsoort (vezeltype) | Crocidoliet aanwezig |
| Asbestconcentratie | Laag (< 50%) |
| Afschermingsgraad van het gehele materiaal | Geheel of deels vrij aan de buitenlucht |
| Toestand van het materiaal | Matig beschadigd, matig verweerd |

| Beschrijving | Deksteen |

- Zorg voor een veilig beheer. Vermijd het beschadigen van het asbestmateriaal. Controleer de toestand jaarlijks op wijzigingen.
- Voer bijkomende staalname(s) uit.

- Eenvoudige handelingen: mag via doe-het-zelf of door werknemer(s) met opleidingsattest eenvoudige handelingen  
Bij het uitvoeren van eenvoudige handelingen, zoals toegestaan via doe-het-zelfmethoden of door werknemers met een opleidingsattest, is het gebruik van de juiste persoonlijke beschermingsmiddelen (PBM's) verplicht om blootstelling aan asbestvezels te voorkomen. Wij adviseren echter om asbest te laten verwijderen door een werknemer met opleidingscertificaat. Maar het is ook toegestaan via de doe-het-zelfmethode, mits de juiste voorzorgsmaatregelen en PBM's in acht worden genomen. De te gebruiken PBM's zijn:
  - FFP3-mondmasker of halfgelaatsmasker met P3 filter
  - wegwerpoverall (Tyvek CATIII, type 5 en 6)

- afwasbaar schoeisel
- handschoenen wegwerp of afwasbaar
- Een veiligheidsbril is vereist om te voorkomen dat vezels in de ogen terechtkomen.
- De toepassingen dienen in zijn geheel, zonder te breken en zonder stofvorming verwijderd te worden. Gebruik hiervoor een vernevelaar of fixeermiddel om het asbestmateriaal eerst te fixeren.

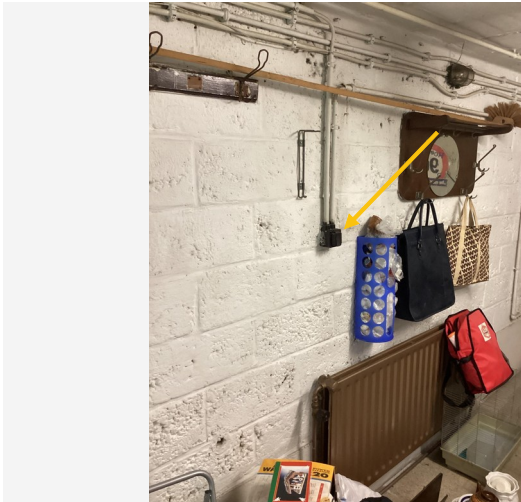
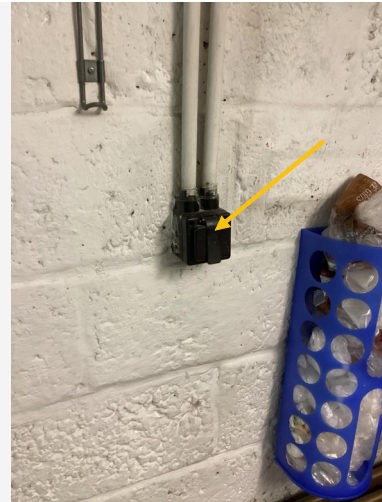
## Fiche 5: Bakeliet – Stopcontacten & schakelaars (binnen)

Asbestmateriaal
