# Asbestinventarisatattest

Veertien Septemberlaan 15, 3600 Genk

Attestnummer : 20250324-000178.000

Uitgegeven op : 24.03.2025

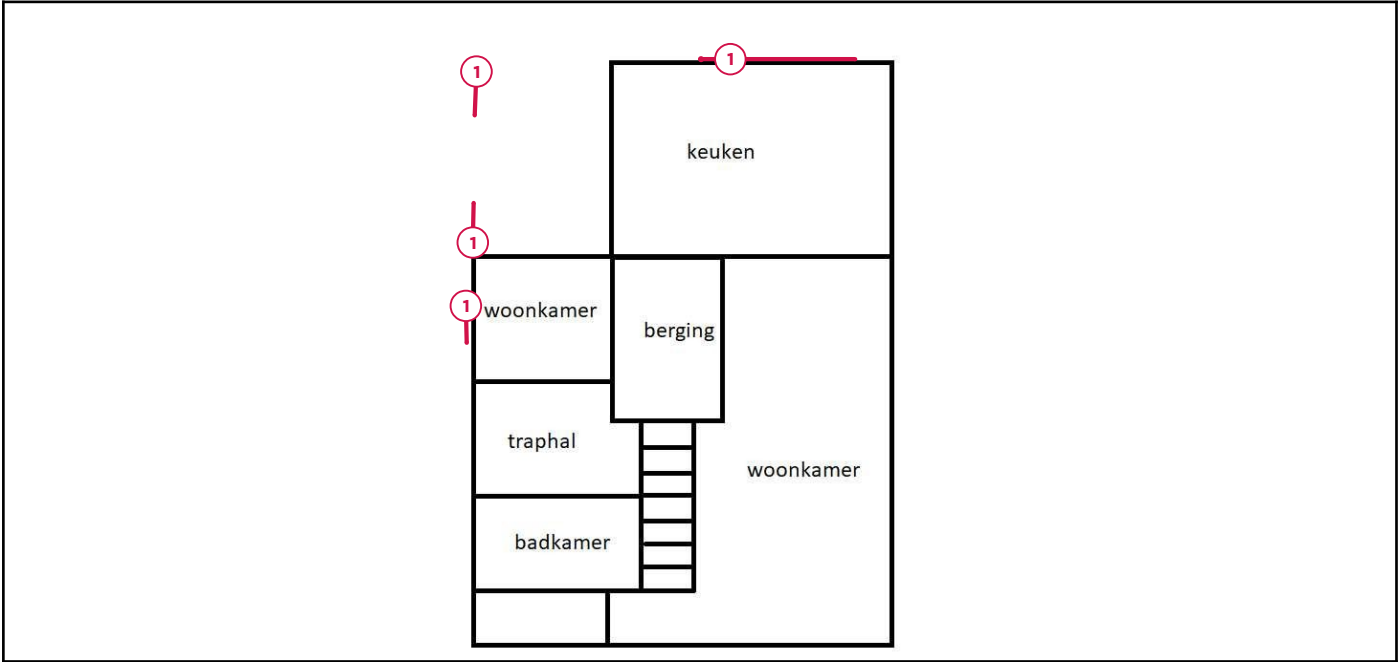
# Plan 1.2: Gelijkvloers

| Beschrijving | Type | Actie |
|---|---|---|
| 1. Vensterbank buiten | Asbestmateriaal | Dringend verwijderen |

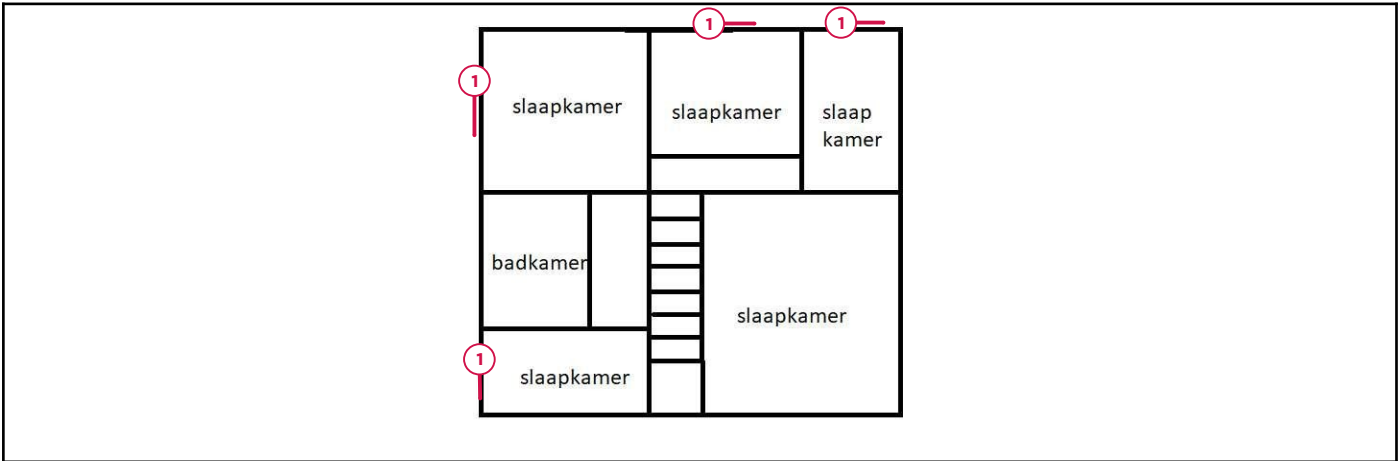
# Plan 1.5: 1ste verdiep

| Beschrijving | Type | Actie |
|---|---|---|
| 1. Vensterbank buiten | Asbestmateriaal | Dringend verwijderen |

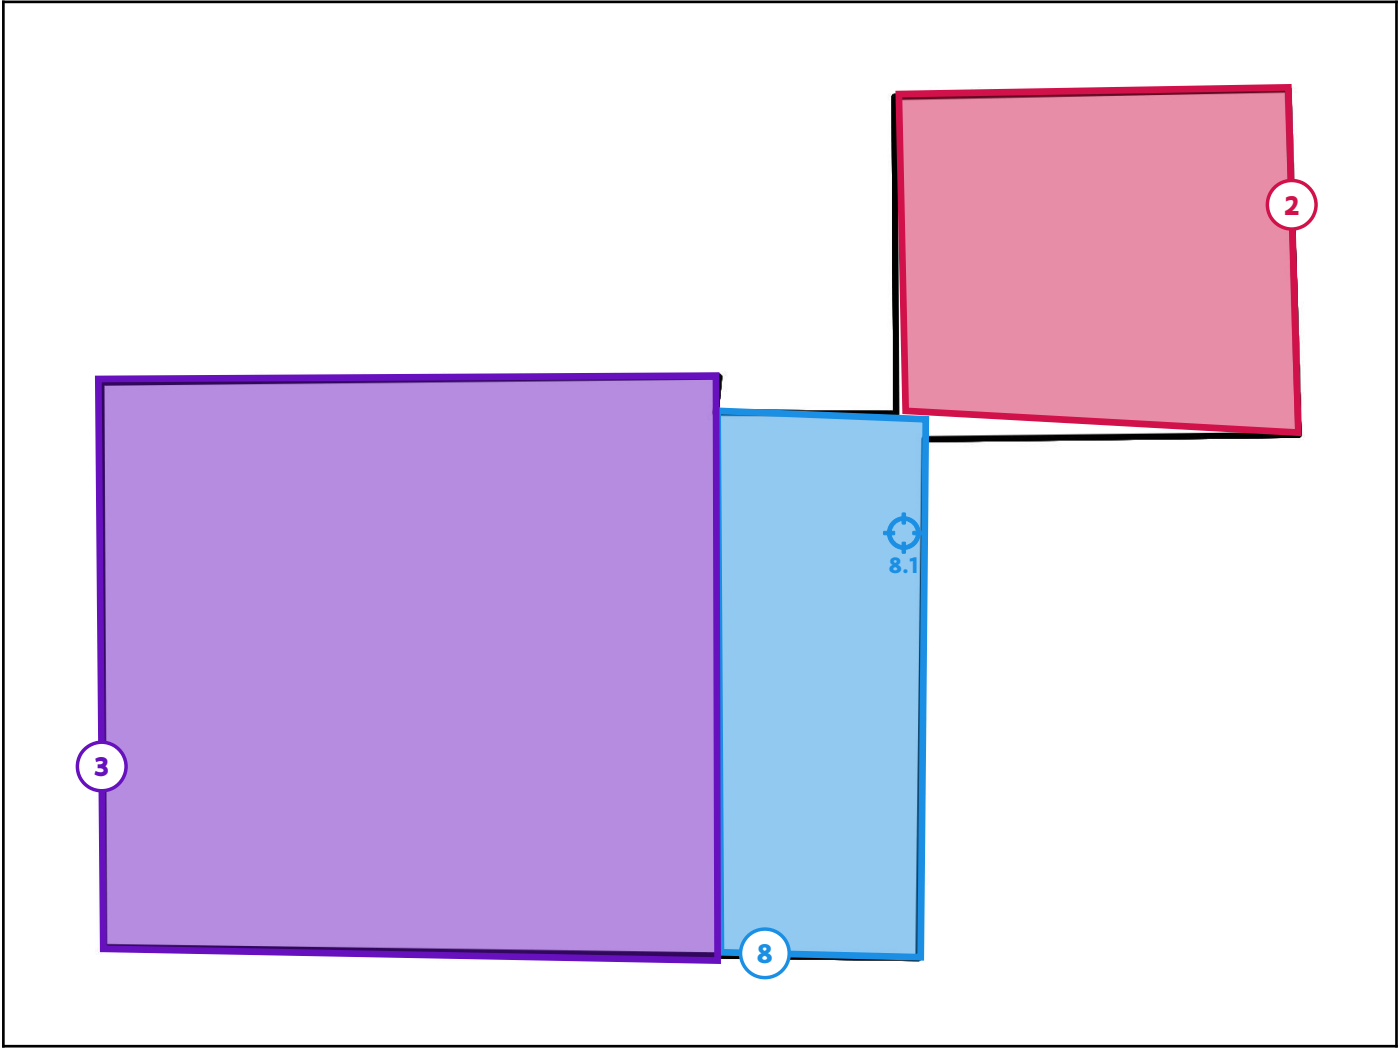
# Plan 1.9: Dak

| Beschrijving | Type | Actie |
|---|---|---|
| 2. Golfplaten | Asbestmateriaal | Dringend verwijderen |
| 3. Onderdak niet waarneembaar | Beperking | - |

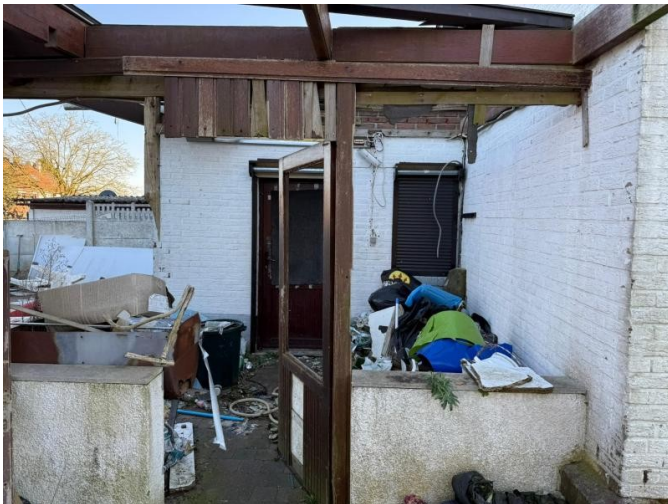
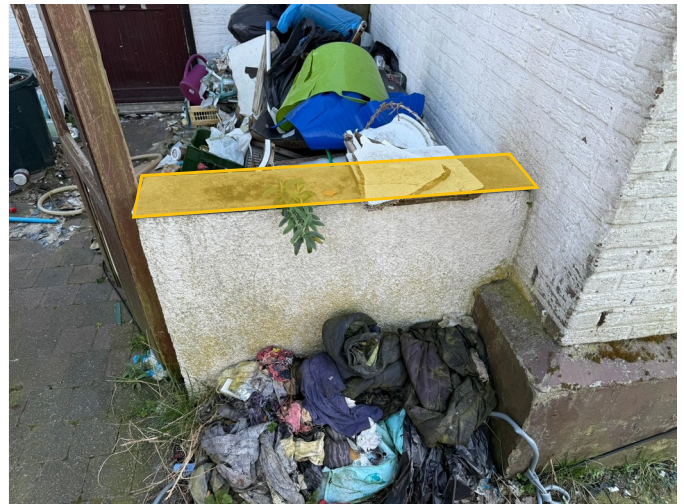
Het asbestmateriaal valt onder de mijlpaal van 2040.

**Dringend verwijderen**

| Eindbeoordeling materiaalrisico | Hoog materiaalrisico en/of hoge kans op vezelvrijgave |

| Asbestsoort (vezeltype) | Crocidoliet aanwezig |
| Toestand van het materiaal | Zwaar beschadigd, zwaar verweerd |

| Beschrijving | Vensterbank buiten |

- Zorg voor een veilig beheer. Vermijd het beschadigen van het asbestmateriaal. Controleer de toestand jaarlijks op wijzigingen.

- Eenvoudige handelingen: mag via doe-het-zelf of door werknemer(s) met opleidingsattest eenvoudige handelingen  
Bevindt het asbest zich buiten uw woning of gebouw? Dan mag u de volgende toepassingen zelf wegnemen:

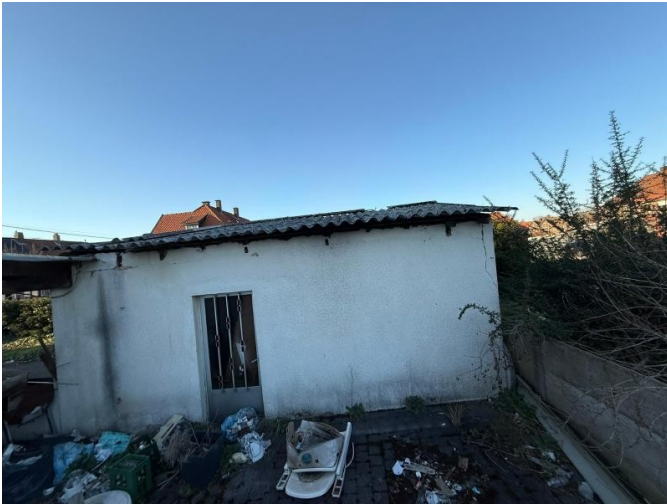
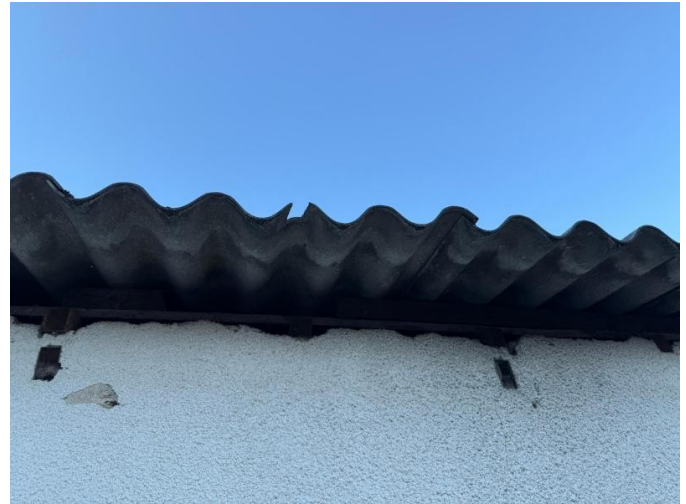
Het asbestmateriaal valt onder de mijlpaal van 2034.

**Dringend verwijderen**

| Eindbeoordeling materiaalrisico | Hoog materiaalrisico en/of hoge kans op vezelvrijgave |

| Asbestsoort (vezeltype) | Crocidoliet aanwezig |
| Toestand van het materiaal | Matig beschadigd, matig verweerd |

| Beschrijving | Golfplaten |

- Zorg voor een veilig beheer. Vermijd het beschadigen van het asbestmateriaal. Controleer de toestand jaarlijks op wijzigingen.
- Verwijder dit asbestmateriaal zo snel mogelijk. Volg de toestand goed op.

- Eenvoudige handelingen: mag via doe-het-zelf of door werknemer(s) met opleidingsattest eenvoudige handelingen  
Bevindt het asbest zich buiten uw woning of gebouw? Dan mag u de volgende toepassingen zelf wegnemen:  
hechtgebonden asbest dat niet beschadigd is;  
hechtgebonden asbest dat wel beschadigd is en waarbij er vrije asbestvezels zichtbaar zijn.  
Een beschadigde asbesttoepassing of asbest in slechte staat kan makkelijk verder breken of vergruizen. Er komen dan schadelijke asbestvezels vrij die ingeademd kunnen worden.  
U mag enkel beschadigd of verweerd asbest verwijderen indien:

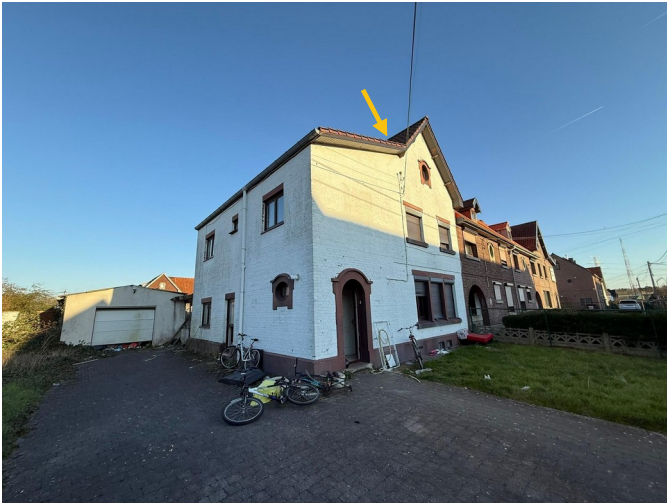
Situeringsfoto

**Reden:** Het te onderzoeken materiaal situeert zich hoger dan 3,50 m te rekenen vanaf een veilige ondergrond

**Uitleg van de asbestdeskundige:** Het onderdak is niet waarneembaar vanwege de hoogte, die meer dan 3,5 meter bedraagt. Door de afwerkingsgraad aan de binnenzijde van de bovenste verdieping is het onderdak niet zichtbaar of inspecteerbaar. We hebben geprobeerd een dakpan op te tillen om het onderdak te inspecteren, maar dit is niet gelukt. Alleen destructief onderzoek kan bepalen of het onderdak al dan niet asbesthoudend is (type menuiserite).

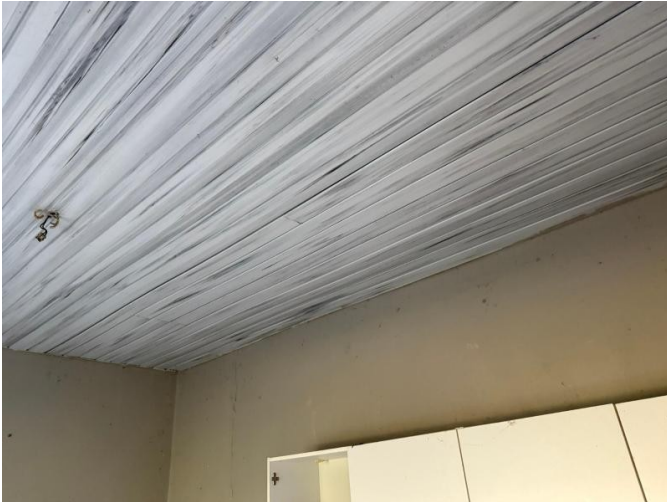
## Fiche 4: Plafonds van de gelijkvloers: uit niet asbestverdacht materiaal

De plafonds zijn gemaakt van niet-asbestverdachte materialen (houten latjes, gyproc, ...), deze toepassingen zijn niet asbestverdacht. We hebben echter niet kunnen vaststellen of er mogelijk asbestverdachte of asbesthoudende materialen achter deze toepassingen aanwezig zijn. Bij renovatie of sloop is het aangeraden om een destructief onderzoek te laten uitvoeren van deze toepassingen.

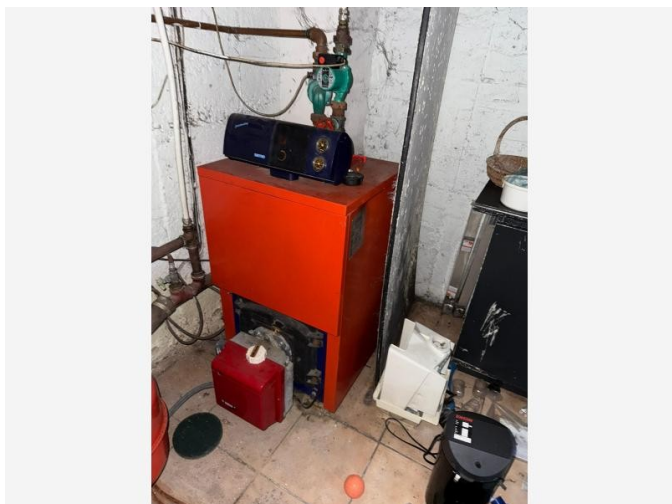
Vrije foto

Tijdens onze inspectie hebben we geen bouwjaar kunnen achterhalen van de stookketel. Het uiterlijk van het toestel doet vermoeden dat het in gebruik is genomen voor 2001 en mogelijk tot een risicobouwjaar behoort, wat inhoudt dat er eventueel asbestverdachte toepassingen in aanwezig kunnen zijn. Het is daarom van groot belang om de techniek hierop op de hoogte te stellen bij werkzaamheden en, indien nodig, een asbestdeskundige in te schakelen die kan meedenken over de mogelijke aanwezigheid van asbestverdachte toepassingen tijdens de werkzaamheden aan het toestel. Wij als deskundigen mogen geen toestellen demonteren om verdachte toepassingen op te sporen.
