# Asbestinventarisatetest

Louwijn 56, 1730 Asse

Attestnummer : 20250217-000040.001

Uitgegeven op : 17.02.2025

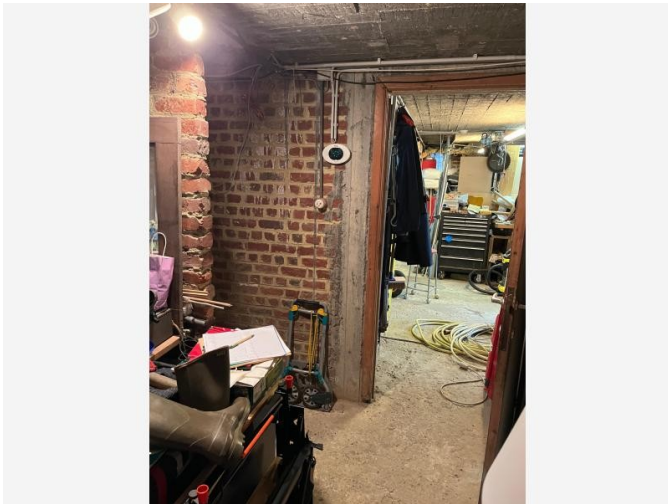
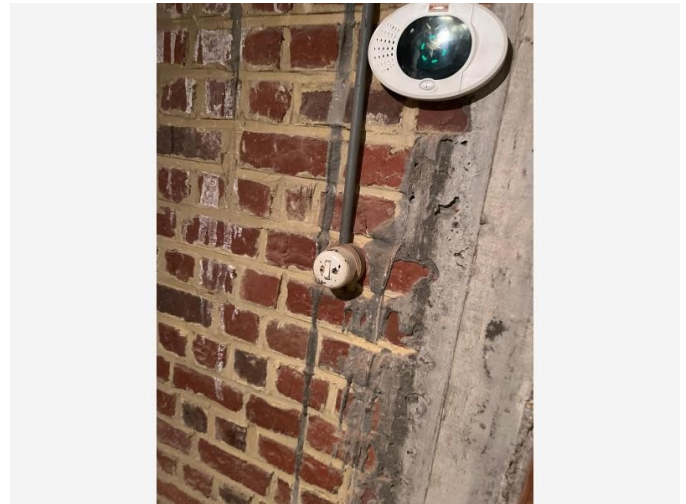
# Fiche 1: Bakeliet - Stopcontacten & schakelaars (binnen)

Asbestmateriaal

| Eindbeoordeling materiaalrisico | Laag materiaalrisico en/of verlaagde kans op vezelvrijgave |

| Asbestsoort (vezeltype) | Crocidoliet aanwezig |
| Toestand van het materiaal | Onbeschadigd, niet verweerd |

| Opmerking | De genoteerde hoeveelheid betreft een schatting. Niet alle stopcontacten/schakelaars zichtbaar |

Zorgvuldig beheren

- Zorg voor een veilig beheer. Vermijd het beschadigen van het asbestmateriaal. Controleer de toestand jaarlijks op wijzigingen.

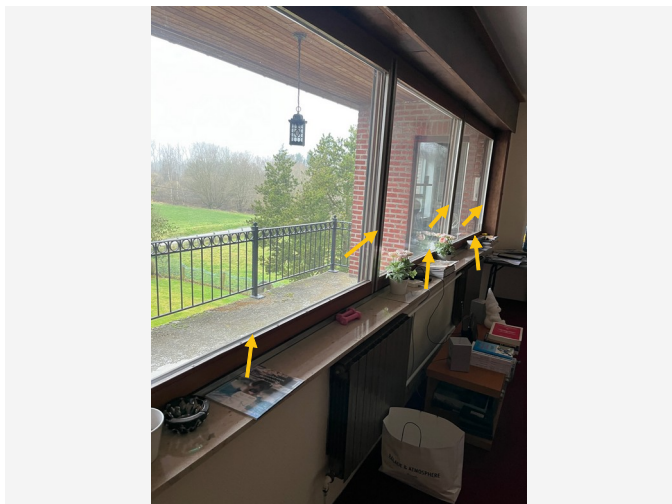
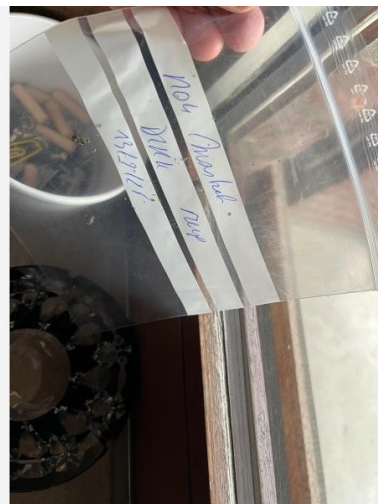
| Eindbeoordeling materiaalarisico | Laag materiaalarisico en/of verlaagde kans op vezelvrijgave |

| Asbestsoort (vezeltype) | Alleen chrysotiel |
| Toestand van het materiaal | Licht beschadigd, licht verweerd. Intact calciumsilicaatmateriaal of categorie III 'gebondenheid' |

| # | Type | Referentie | Resultaat |
|---|---|---|---|
| 2.1 | Mengmonster | M04 | Chrysotiel |

| Beschrijving | Mastiek/kit tussen glas en profiel - |

Zorgvuldig beheren

- Zorg voor een veilig beheer. Vermijd het beschadigen van het asbestmateriaal. Controleer de toestand jaarlijks op wijzigingen.

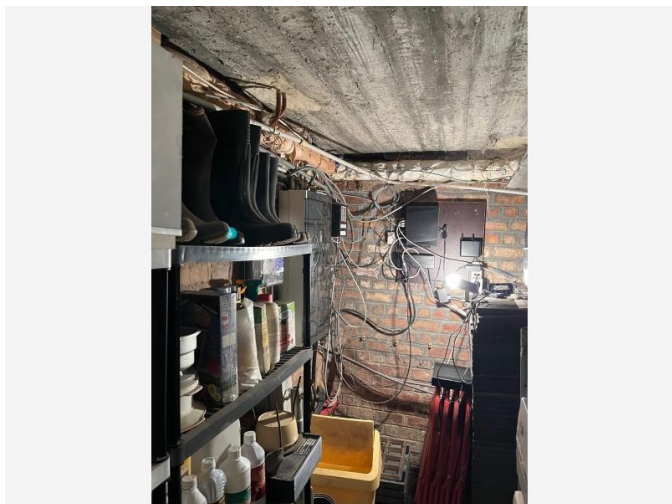
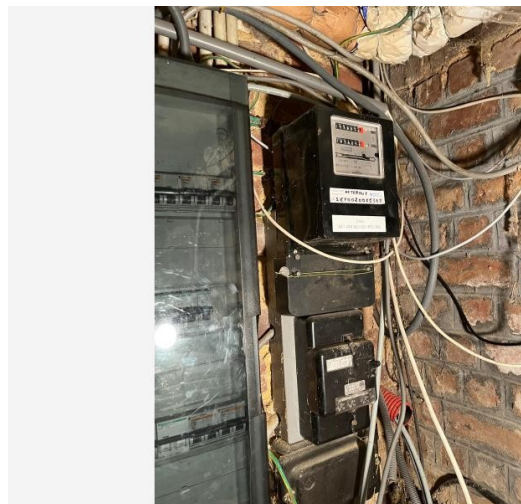
| Eindbeoordeling materiaalrisico | Laag materiaalrisico en/of verlaagde kans op vezelvrijgave |

| Asbestsoort (vezeltype) | Crocidoliet aanwezig |
| Toestand van het materiaal | Onbeschadigd, niet verweerd |

| Beschrijving | Bakeliet meter- en zekering kast |
| Opmerking | De meterkast hoort toe aan de nutsmaatschappij en dient door hen vervangen/verwijderd te worden. |

Zorgvuldig beheren

- Zorg voor een veilig beheer. Vermijd het beschadigen van het asbestmateriaal. Controleer de toestand jaarlijks op wijzigingen.

- Eenvoudige handelingen: mag via doe-het-zelf of door werknemer(s) met opleidingsattest eenvoudige handelingen  
Deze toepassing is enkel te verwijderen door de nutsmaatschappij

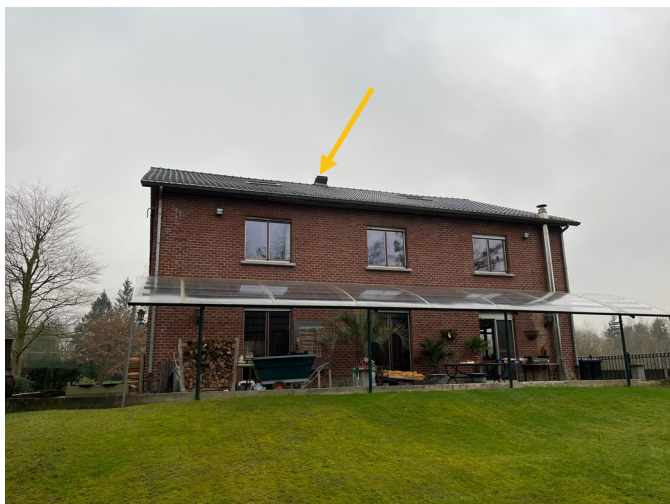
Situeringsfoto

**Reden:** Het te onderzoeken materiaal situeert zich hoger dan 3,50 m te rekenen vanaf een veilige ondergrond

**Uitleg van de asbestdeskundige:** De rookgaskanalen zijn niet inspecteerbaar van binnen en de hoogte is hoger dan 3,50m en niet visueel vaststelbaar. Dit betreft een beperking op middellange termijn.

| (Asbest)materiaal | Rookgaskanaal |
| Karakterisatie | Asbest (verdacht) |

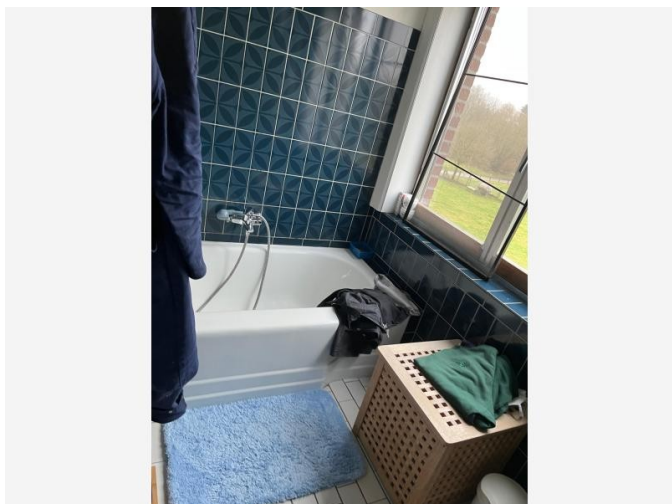
Op moment van de inspectie kon niet worden nagegaan of de tegellijm achter de muurtegels/plinten asbestverdacht is. Bij renovatie of verwijdering van de tegels dient het materiaal te worden geanalyseerd voor de werken van start gaan.

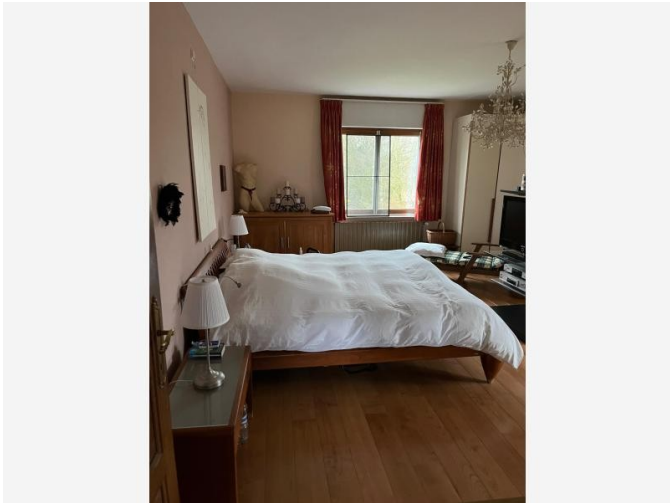
De aanwezige vloerbekleding is niet asbestverdacht. De onderliggende laag was echter niet inspecteerbaar zonder destructie tijdens de inspectie. Mogelijk is de onderliggende laag asbestverdacht.

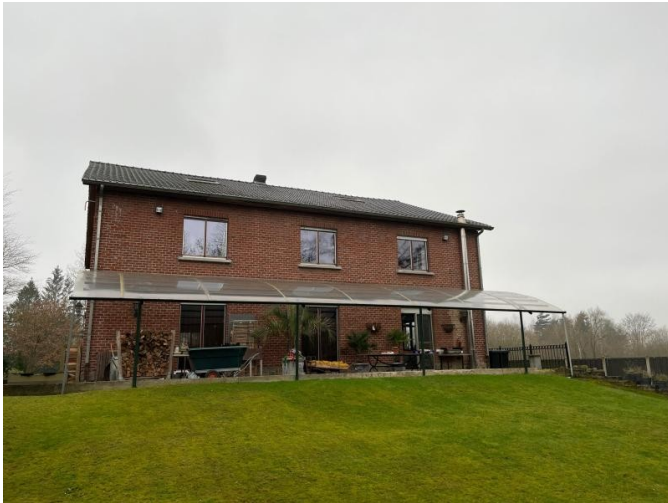
De overkapping is niet asbestverdacht

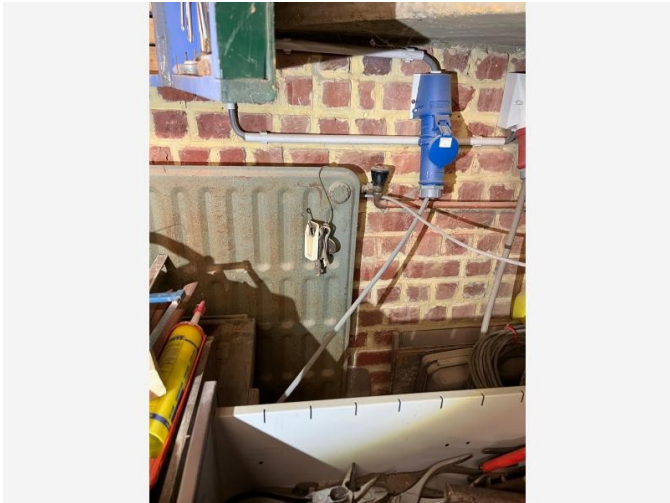
Mogelijk is er asbesthoudend materiaal aanwezig in de radiatoren ter hoogte van de verbindingstukken of achter de stoppen.

| (Asbest)materiaal | Koord, lint, band, strip |
| Gebondenheid bindmiddel | Niet-hechtgebonden |

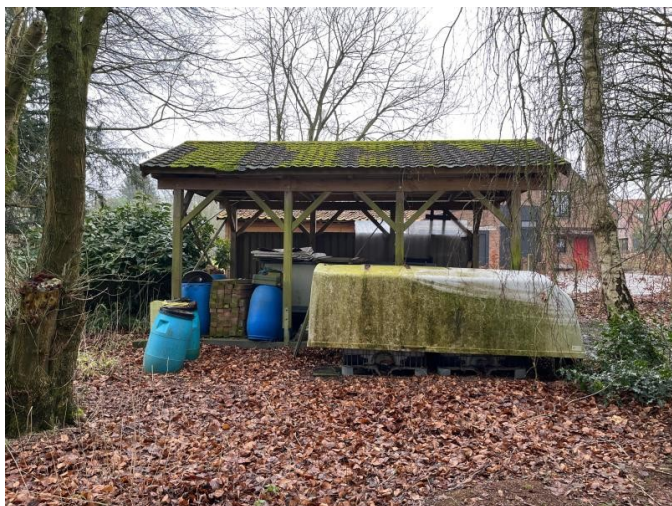
Het gebouw is niet asbestverdacht

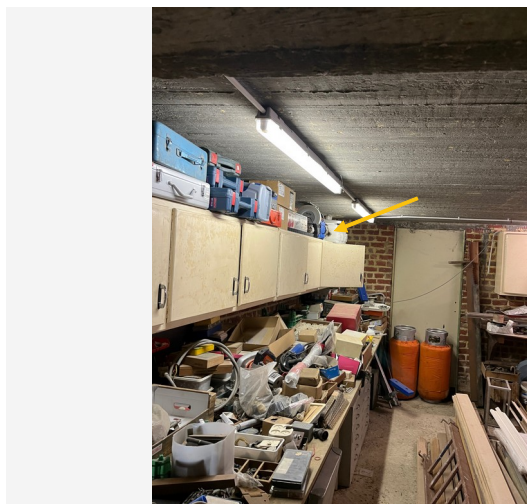
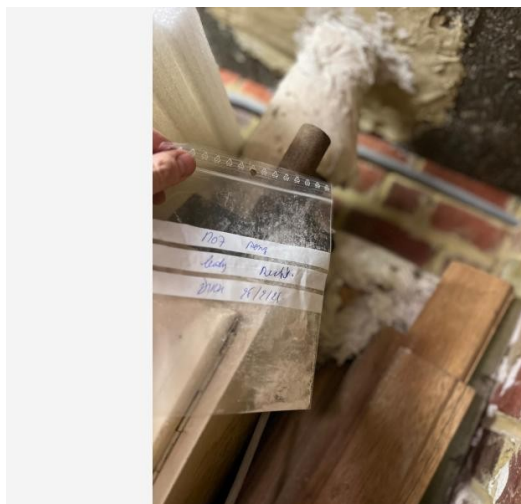
Geen asbest

| # | Type | Referentie | Resultaat |
|---|---|---|---|
| 10.1 | Mengmonster | M07 rechte stukken | Geen asbest |
| 10.2 | Mengmonster | M08 bochten | Geen asbest |

| Beschrijving | Leidingisolatie - Gips |

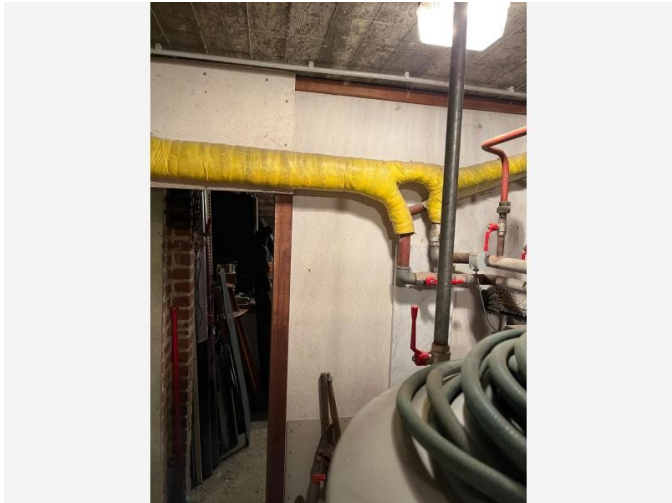
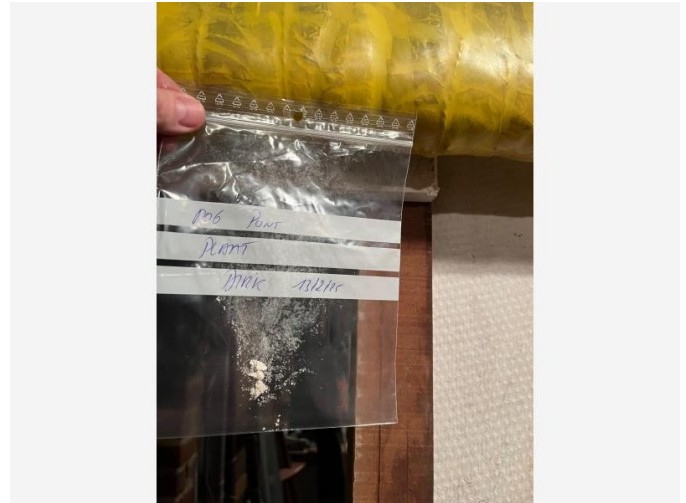
## Fiche 11: Wandbeplating - Binnen

Geen asbest

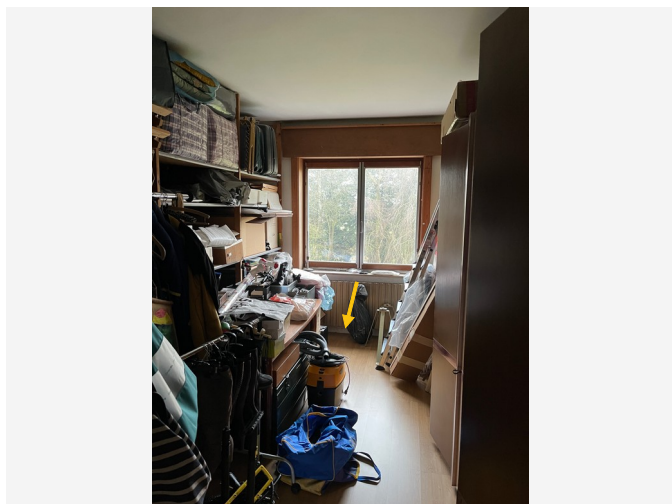
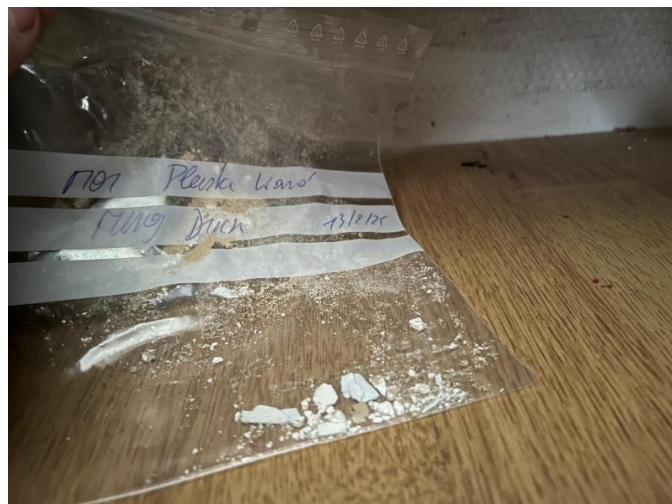
## Fiche 12: Pleisterwerk wanden

Geen asbest

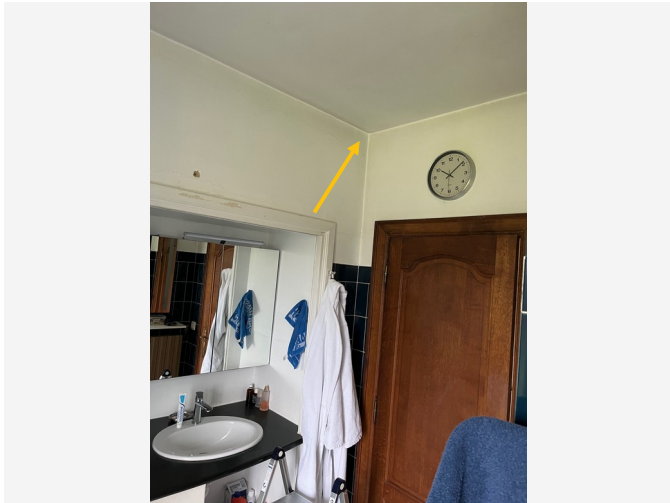
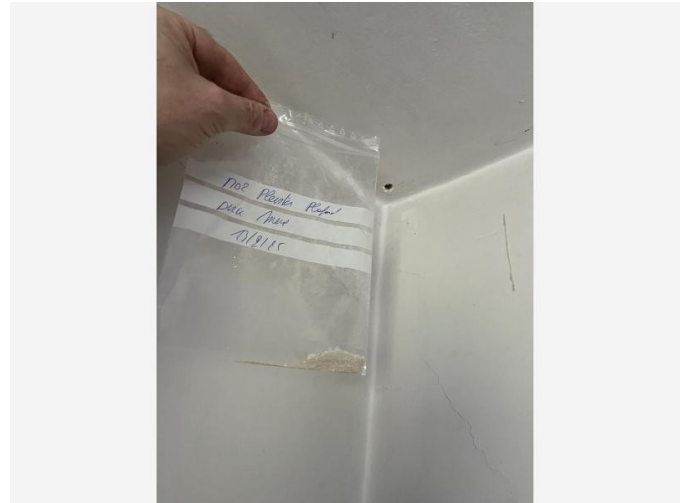
## Fiche 13: Pleisterwerk plafonds

Geen asbest

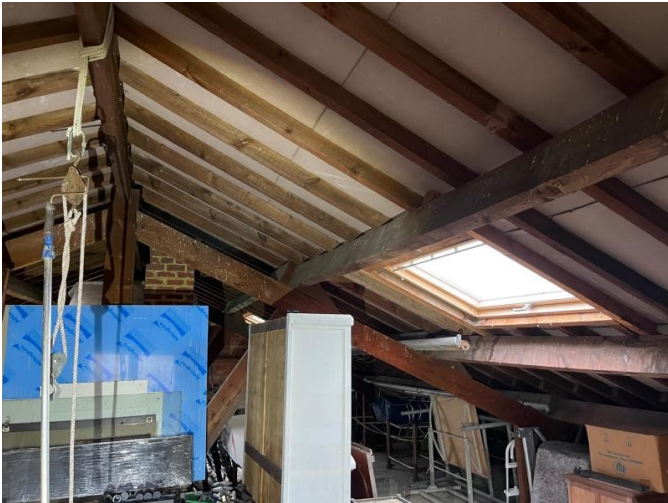
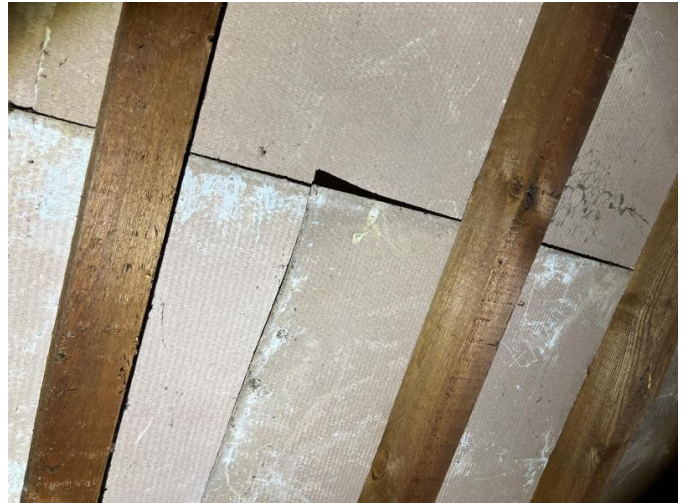
## Fiche 14: Onderdak - Cementplaat

Geen asbest

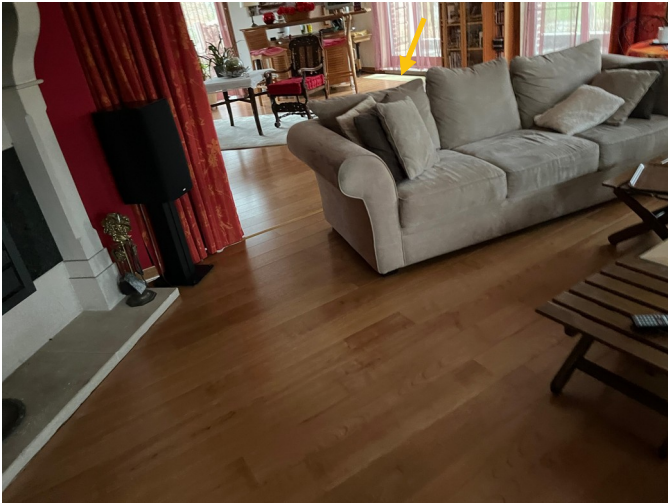
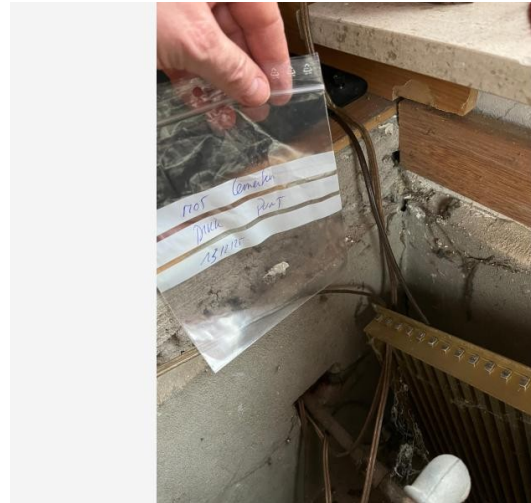
## Fiche 15: Cementering

Geen asbest

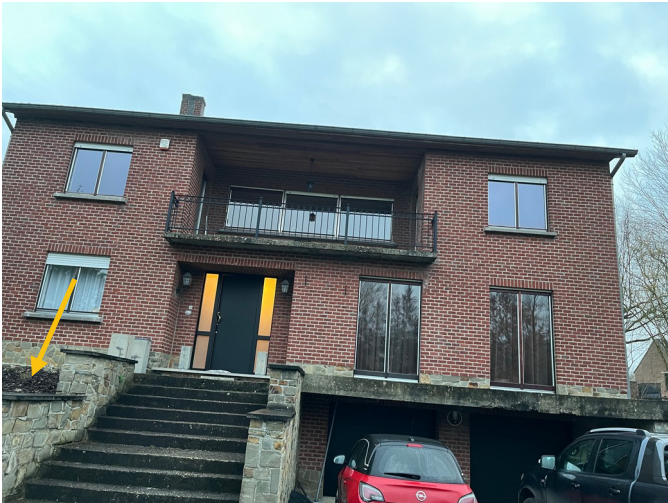
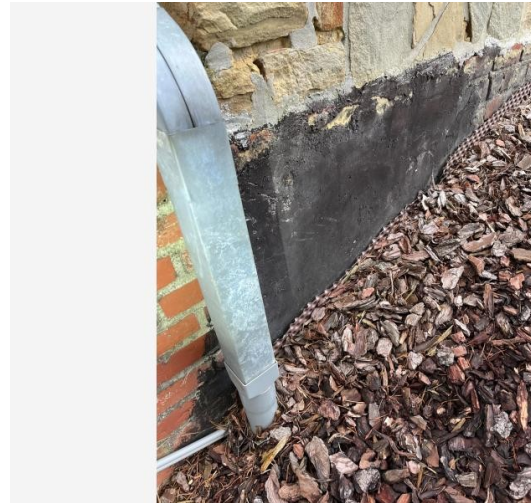
## Fiche 16: Buitengevel - Roofing

Geen asbest
