# Asbestinventarisatetest

Constantin Meunierstraat 24, 9600 Ronse

Attestnummer : 20231116-000042.000

Uitgegeven op : 16.11.2023

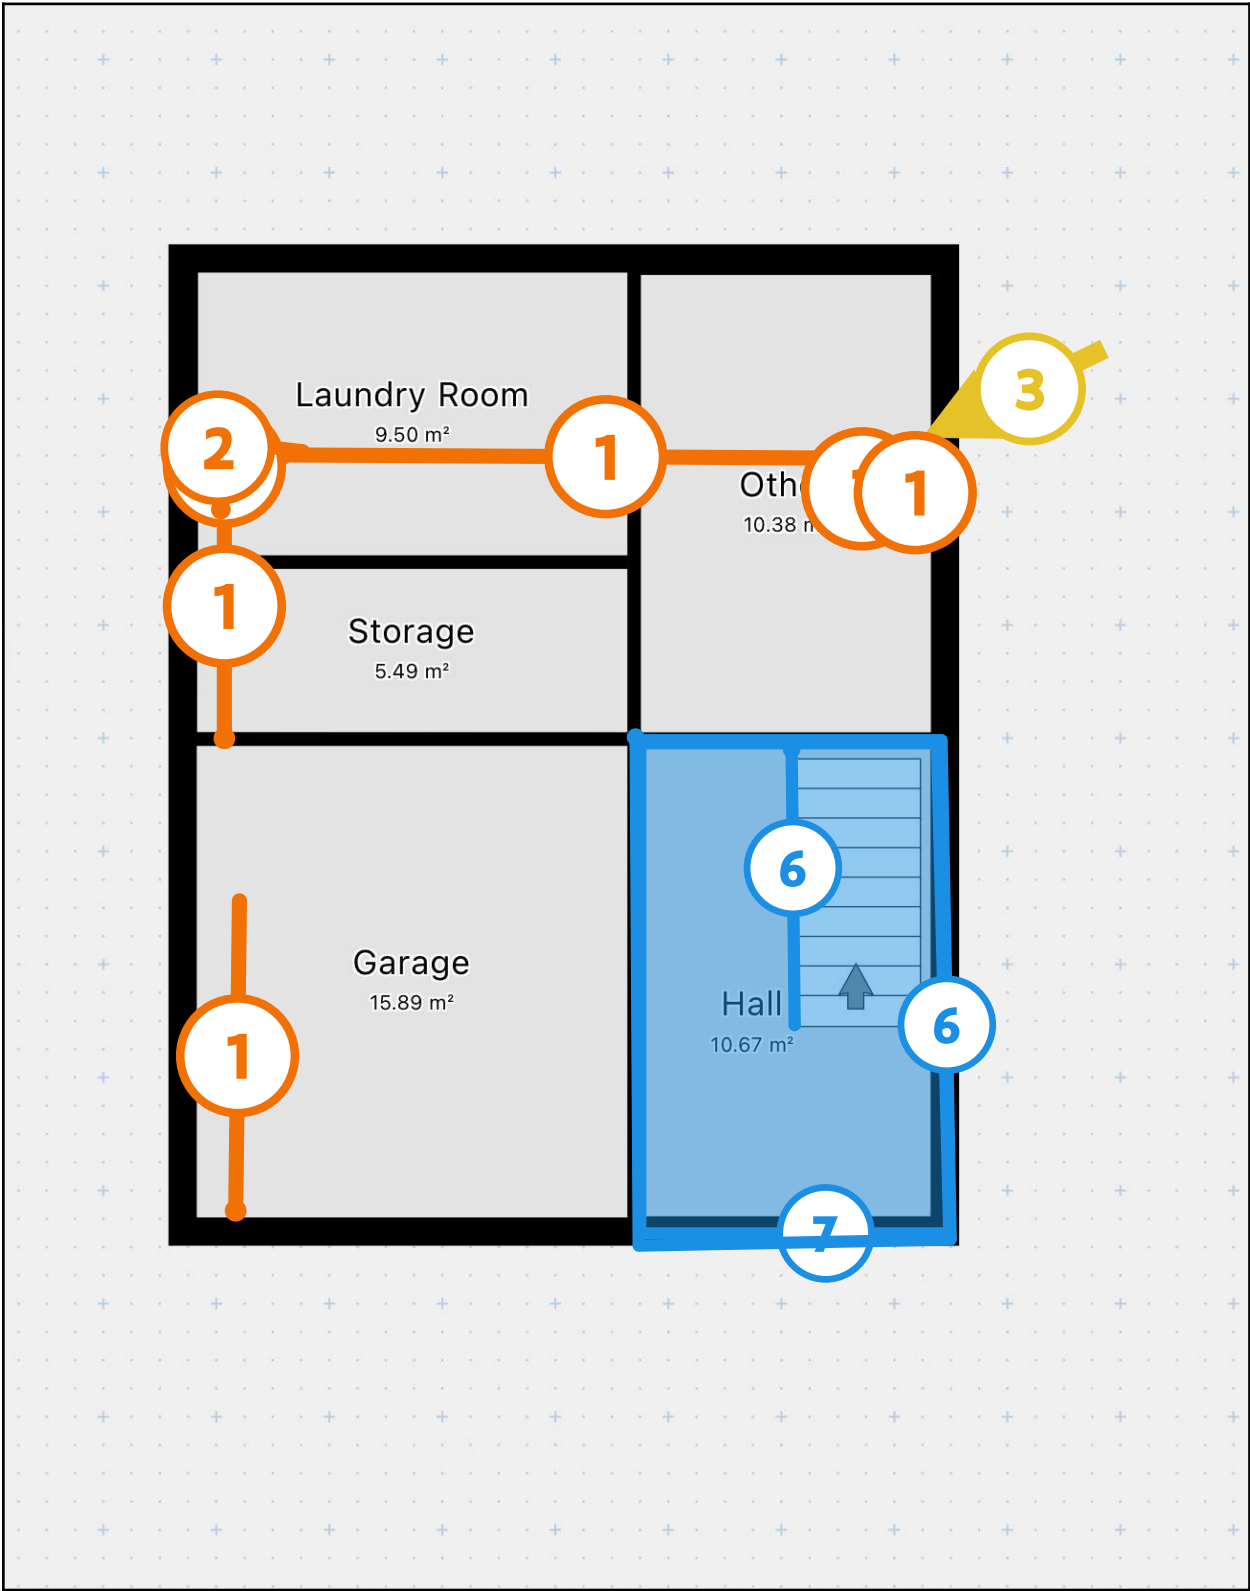
Plan 1.1: 0

| 1. leidingisolatie - recht stuk | Asbestmateriaal | Verwijderen |
| 2. leiding isolatie - bocht | Asbestmateriaal | Verwijderen |
| 3. bakeliet | Asbestmateriaal | Zorgvuldig beheren |

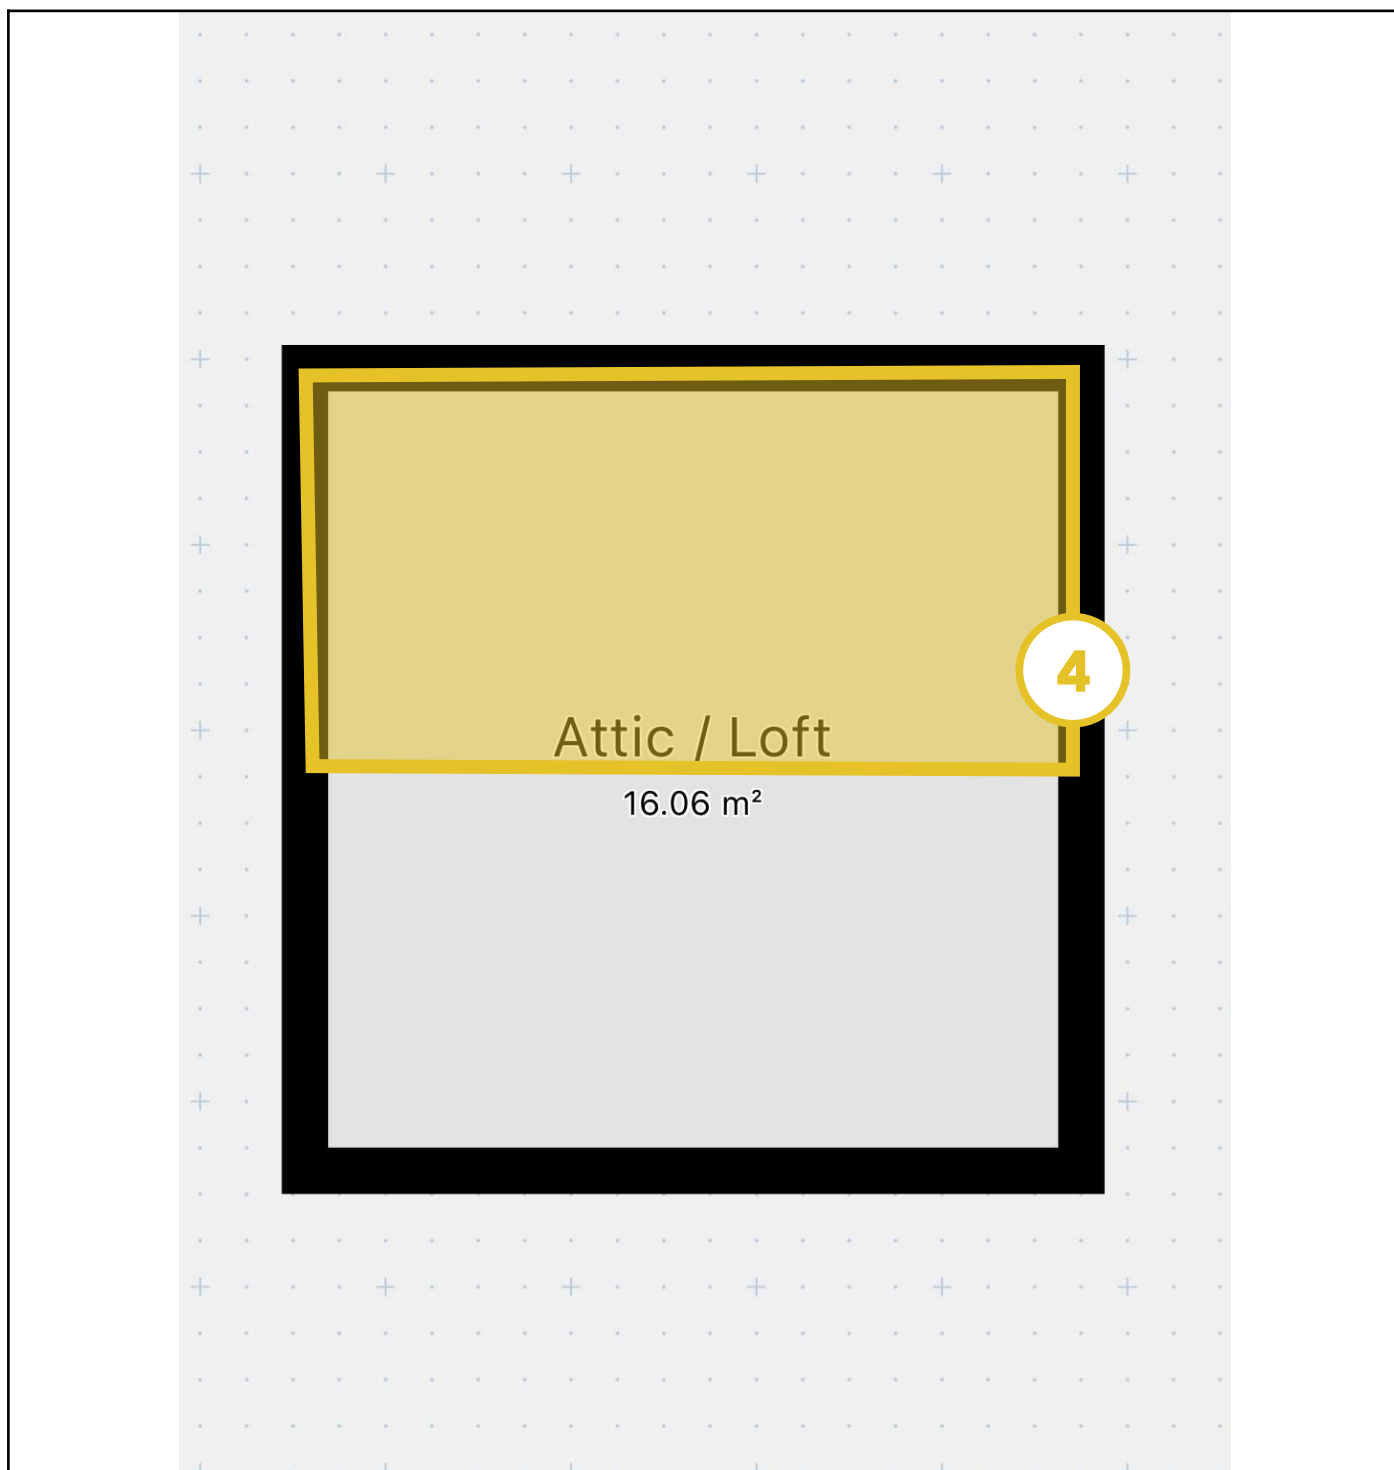
## Plan 1.4: 3

| Beschrijving | Type | Actie |
|---|---|---|
| 4. onderdak menuserite | Asbestmateriaal | Zorgvuldig beheren |

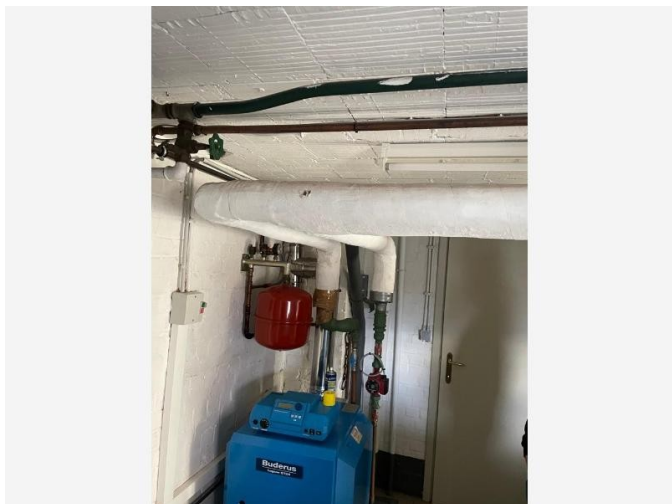
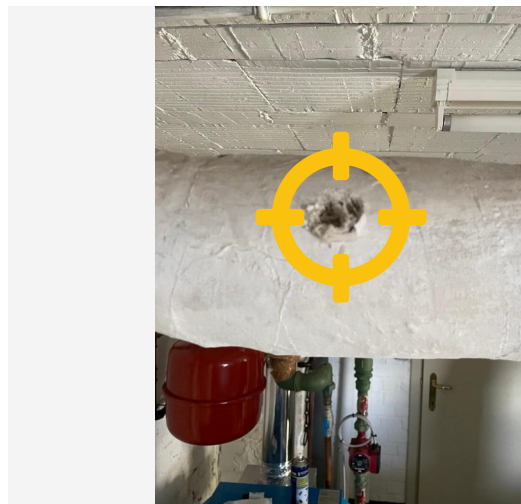
Het asbestmateriaal valt onder de mijlpaal van 2040.

Verwijderen

| Eindbeoordeling materiaalrisico | Laag materiaalrisico en/of verlaagde kans op vezelvrijgave |

| Gebondenheid | Categorie 2: niet-hechtgebonden met matrix |
| Asbestsoort (vezeltype) | Amfibool aanwezig, uitgezonderd crocidoliet |
| Asbestconcentratie | Hoog ( $\geq 50\%$ ) |
| Toestand van het materiaal | Licht beschadigd, licht verweerd. Intact materiaal type Pical – asbestboard of categorie III 'gebondenheid' |

| # | Type | Referentie | Resultaat |
|---|---|---|---|
| 1.1 | Puntmonster | ODB-003 | Amosiet |

| Beschrijving | leidingisolatie - recht stuk |
| Asbestmateriaal | In-situ afwerkingslagen - Thermische isolatie |

- Zorg voor een veilig beheer. Vermijd het beschadigen van het asbestmateriaal. Controleer de toestand jaarlijks op wijzigingen.
- Zorg voor een veilig beheer en verwijder dit asbestmateriaal wanneer het bij werken eenvoudig bereikbaar wordt. Controleer de toestand jaarlijks op wijzigingen.

- Hermetische zone (erkend asbestverwijderaar)  
Methode voor verwijdering van leiding isolatie.

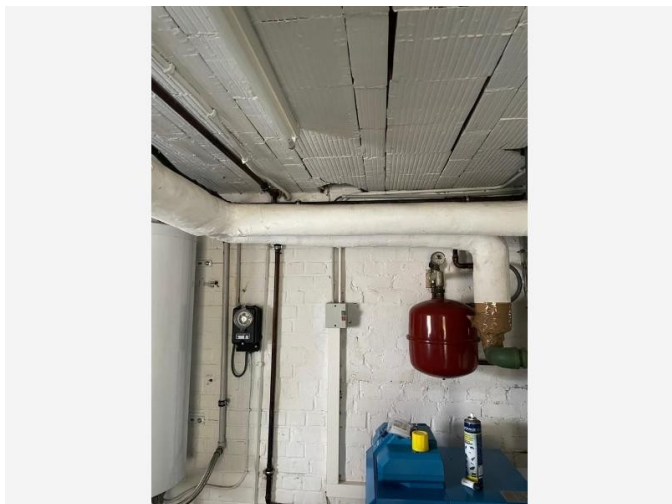
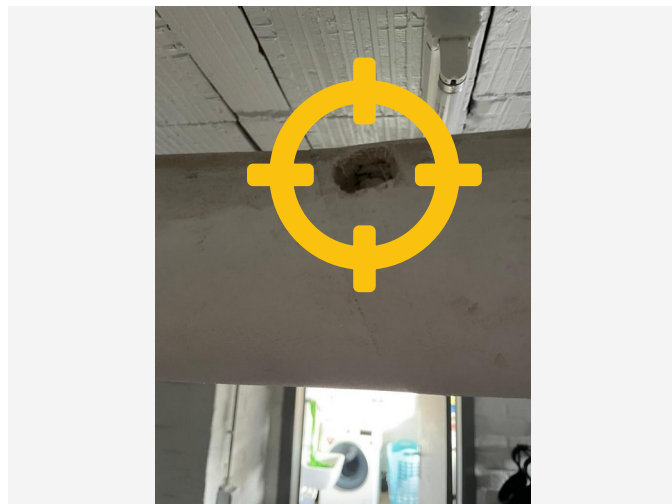
Het asbestmateriaal valt onder de mijlpaal van 2034.

Verwijderen

| Eindbeoordeling materiaalrisico | Laag materiaalrisico en/of verlaagde kans op vezelvrijgave |

| Gebondenheid | Categorie 2: niet-hechtgebonden met matrix |
| Asbestsoort (vezeltype) | Amfibool aanwezig, uitgezonderd crocidoliet |
| Asbestconcentratie | Hoog ( $\geq 50\%$ ) |
| Toestand van het materiaal | Licht beschadigd, licht verweerd. Intact materiaal type Pical – asbestboard of categorie III 'gebondenheid' |

| # | Type | Referentie | Resultaat |
|---|---|---|---|
| 2.1 | Puntmonster | ODB_004 | Amosiet |

| Beschrijving | leiding isolatie - bocht |
| Asbestmateriaal | In-situ afwerkingslagen - Thermische isolatie |

- Zorg voor een veilig beheer. Vermijd het beschadigen van het asbestmateriaal. Controleer de toestand jaarlijks op wijzigingen.
- Zorg voor een veilig beheer en verwijder dit asbestmateriaal wanneer het bij werken eenvoudig bereikbaar wordt. Controleer de toestand jaarlijks op wijzigingen.

- Hermetische zone (erkend asbestverwijderaar)  
Asbesthoudende leiding isolatie dient op deze manier verwijderd te worden.

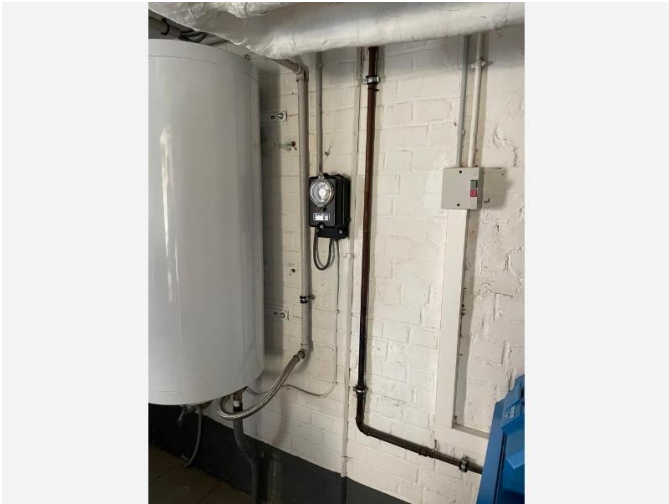
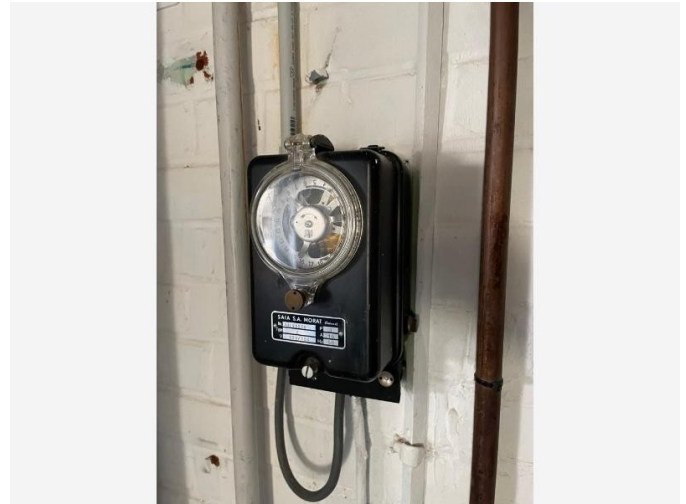
Het asbestmateriaal valt onder de mijlpaal van 2040.

Zorgvuldig beheren

| Eindbeoordeling materiaalisico | Laag materiaalisico en/of verlaagde kans op vezelvrijgave |

| Gebondenheid | Categorie 1: hechtgebonden in oorsprong |
| Asbestsoort (vezeltype) | Crocidoliet aanwezig |
| Toestand van het materiaal | Licht beschadigd, licht verweerd. Intact materiaal type Pical – asbestboard of categorie III 'gebondenheid' |

| Beschrijving | bakeliet |
| Asbestmateriaal | Plaat, paneel, tablet - Type Bakeliet |

- Zorg voor een veilig beheer. Vermijd het beschadigen van het asbestmateriaal. Controleer de toestand jaarlijks op wijzigingen.

- Eenvoudige handelingen: mag via doe-het-zelf of door werknemer(s) met opleidingsattest eenvoudige handelingen  
Deze hecht gebonden toepassing kan je zelf verwijderen.

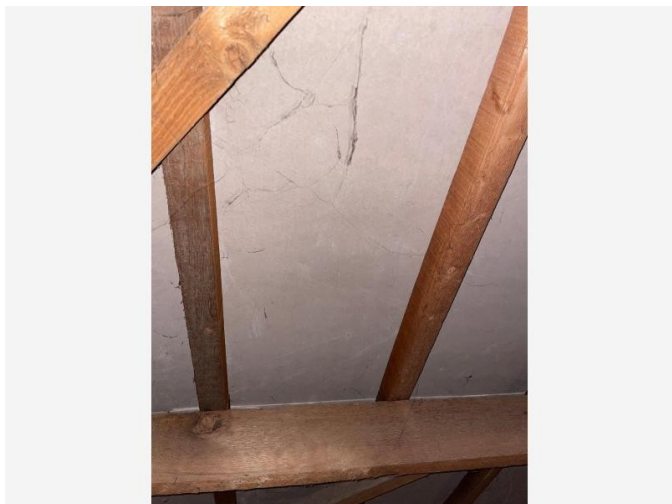
Het asbestmateriaal valt onder de mijlpaal van 2040.

Zorgvuldig beheren

| Eindbeoordeling materiaalisico | Laag materiaalisico en/of verlaagde kans op vezelvrijgave |

| Gebondenheid | Categorie 1: hechtgebonden in oorsprong |
| Asbestsoort (vezeltype) | Crocidoliet aanwezig |
| Toestand van het materiaal | Licht beschadigd, licht verweerd. Intact materiaal type Pical – asbestboard of categorie III 'gebondenheid' |

| Beschrijving | onderdak menuserite |
| Asbestmateriaal | Plaat, paneel, tablet - Type Menuiserite |

- Zorg voor een veilig beheer. Vermijd het beschadigen van het asbestmateriaal. Controleer de toestand jaarlijks op wijzigingen.

- Eenvoudige handelingen: mag via doe-het-zelf of door werknemer(s) met opleidingsattest eenvoudige handelingen  
Deze hechtgebonden toepassing kan je zelf verwijderen. Consulteer de site van OVAM voor tips.

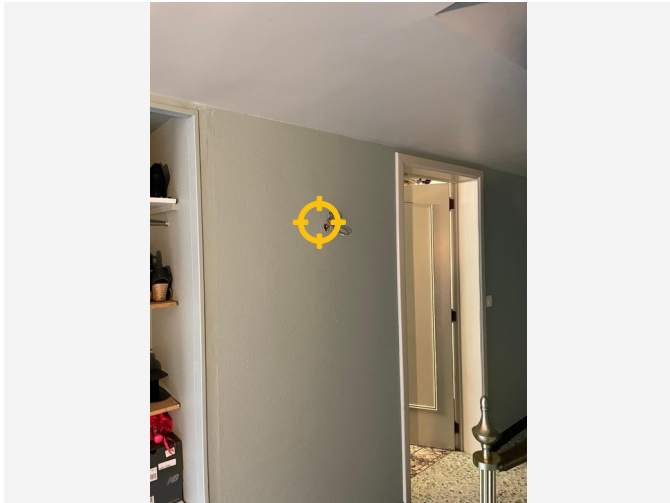
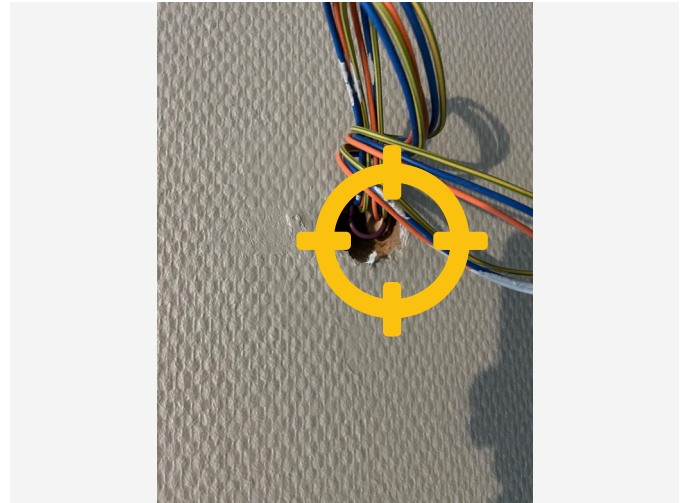
## Fiche 6: pleisterwerk wand

Geen asbest

| # | Type | Referentie | Resultaat |
|---|---|---|---|
| 6.1 | Puntmonster | ODB-001 | Geen asbest |

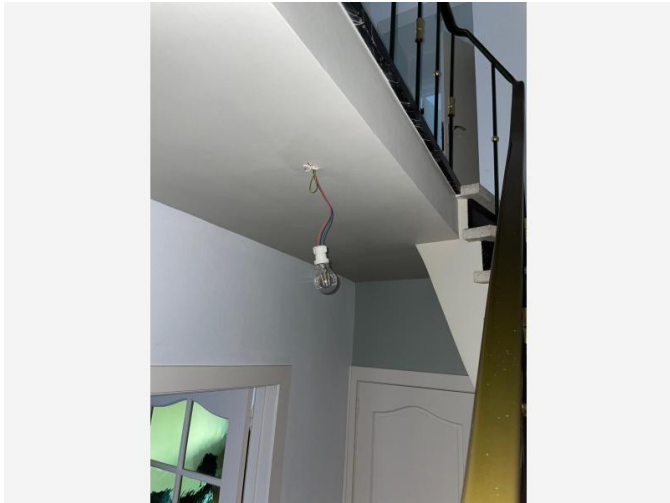
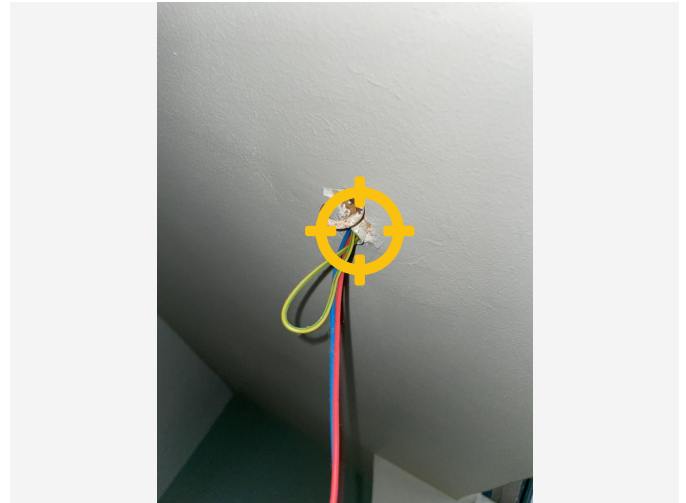
## Fiche 7: pleisterwerk plafond

Geen asbest

| # | Type | Referentie | Resultaat |
|---|---|---|---|
| 7.1 | Mengmonster | ODB-002 | Geen asbest |
